XI Asamblea Técnica Nacional  
de la Asociación Técnica  
Española del Pretensado.

Santander,  
24 al 28 de septiembre de 1984.

**y ACERO**  
nº157

ASOCIACION TÉCNICA ESPAÑOLA DEL PRETENSADO.

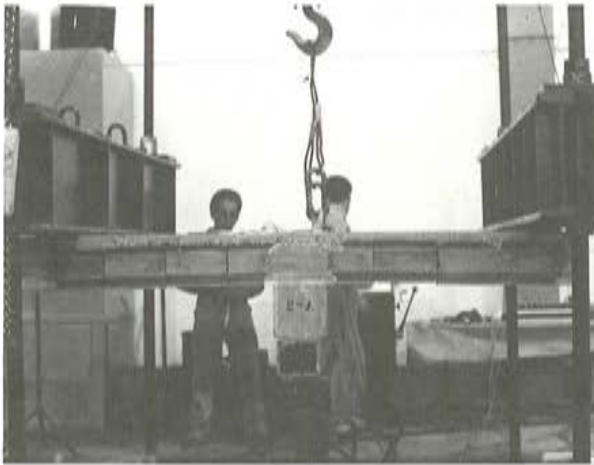
Fig. 7.

Las figuras 7, 8 y 9 muestran algunos aspectos del ensayo.

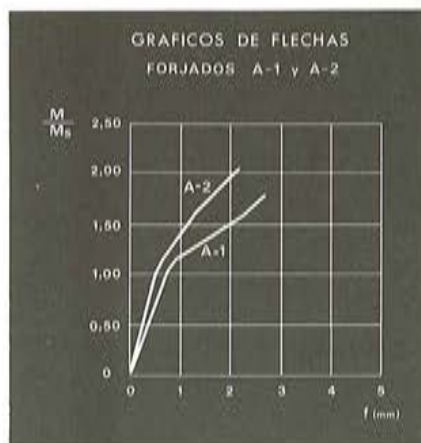
Fig. 10.

En las figuras 10 a 13 se representan los gráficos de flechas para los forjados de la Serie A, así como los anchos máximos de fisuras detectados.

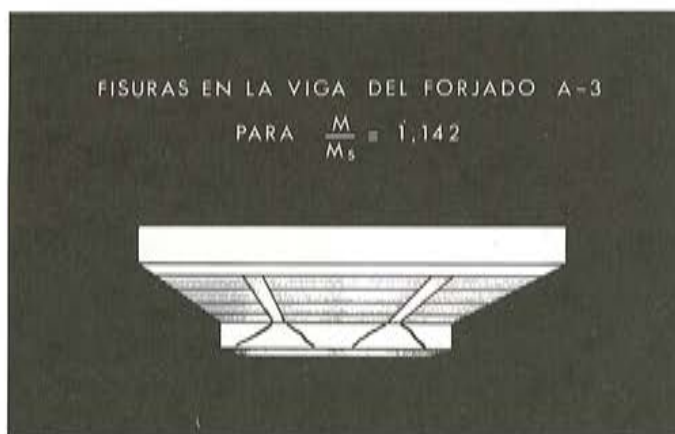
Fig. 14.

El forjado A-3, con anclaje de armadura en la viga (figura 4), presentó importantes fisuras de anclaje para carga sólo el 14 por 100 superior a la de servicio (figura 14).

- No es buena la práctica de anclar la armadura en la viga, en el caso de que ésta vaya concentrada sobre los nervios y las viguetas desalineadas, pues introduce unos esfuerzos en las vigas que dan lugar a una fisuración notable de las mismas en servicio, por efecto de anclaje (figura 14). Esta suele ser una práctica común en las obras, pues al no poder anclar la armadura en la capa de compresión del forjado, por falta de recubrimiento, se ancla en las vigas. De nuevo, una alternativa es la armadura distribuida, que por su pequeño diámetro puede anclarse en la capa de compresión.

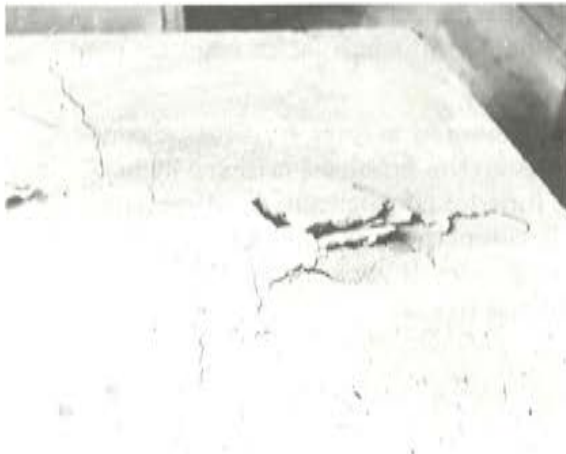
Fig. 17.

Las figuras 15 a 18 muestran distintos aspectos de las roturas de las piezas.

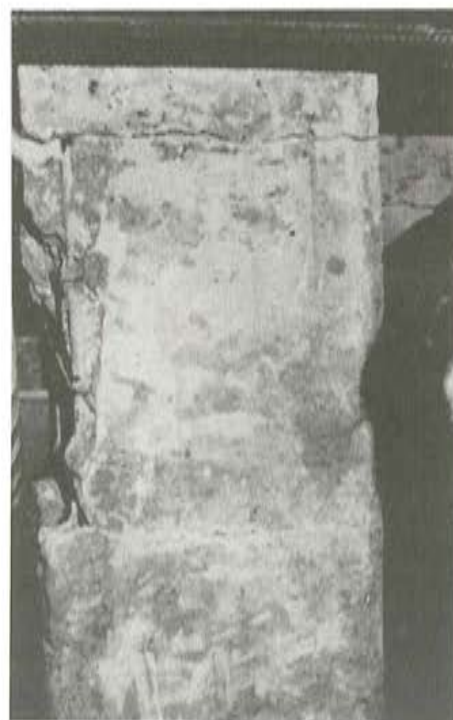
Foto 6.

En la fotografía número 6 se pueden ver las grietas que presentaban los pilotes en el empotramiento con el encepado, que eran debidas, sin duda alguna, al momento inducido en la cabeza de los mismos por el giro de los silos. Estas grietas disminuían a medida que los pilotes se aproximaban al plano de simetría de los silos y se magnificaban tanto más cuanto más se alejaban de dicho plano. Esto era debido a que la sollicitación de los pilotes exteriores era de flexión compuesta mientras que la sollicitación de los pilotes más próximos al plano de simetría de los silos tendía o incluso llegaba a ser una compresión compuesta; y en esta última situación desaparecía la fisuración detectada.

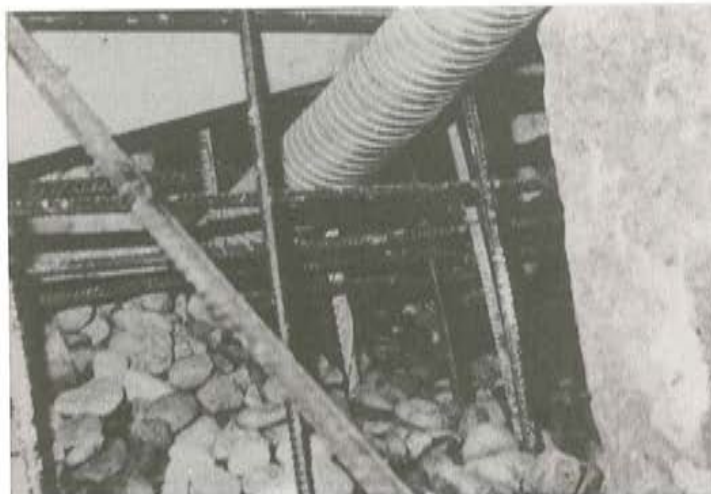
Foto 9.

Posteriormente, se colocó la armadura pasiva de los dados inferiores, de la gran viga riostra y de los dos dados extremos de anclaje. Las fotografías números 7 y 8 corresponden a dos vistas de la ferralla de los dados extremos de anclaje. También se pueden ver en las fotografías números 9 y 10 las vainas y las trompetas de los anclajes activos.

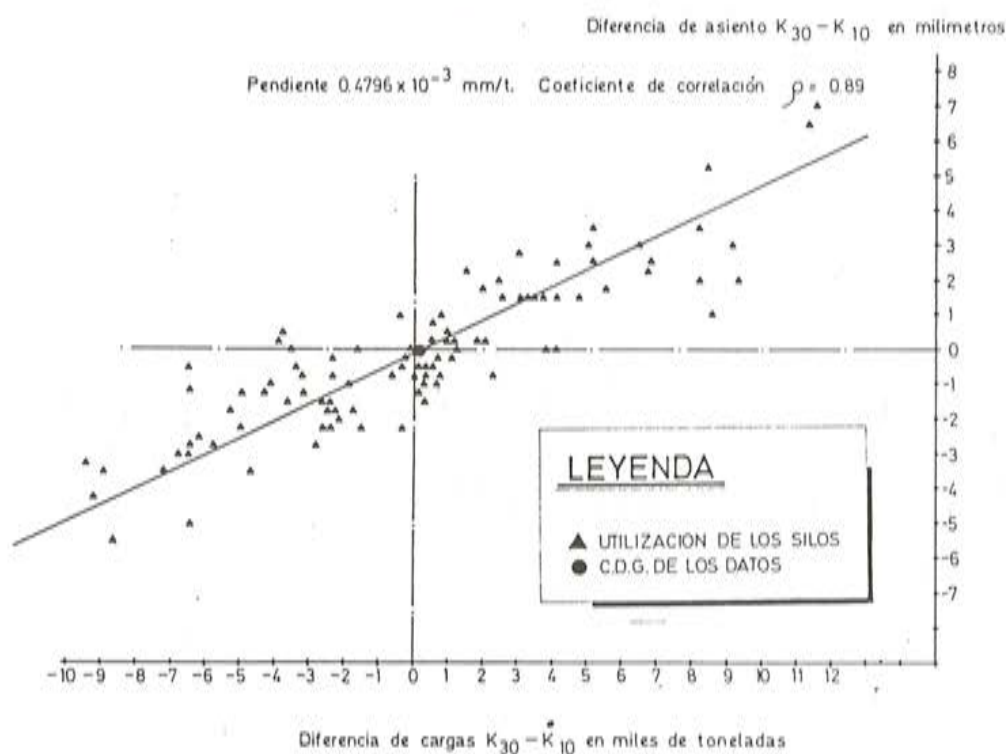
Fig. 9.

La pendiente media obtenida para la fase de utilización de los silos, coincide prácticamente con la de descarga durante la prueba de Agosto-Septiembre del 83; lo que indica que el comportamiento de los silos es perfectamente elástico y se están moviendo ya por la recta de "recarga", lo que a su vez explica el menor valor obtenido para  $\alpha$ . Esta elasticidad queda también corroborada por la pendiente de la recta  $\Delta s - \Delta P$  de la figura número 9.

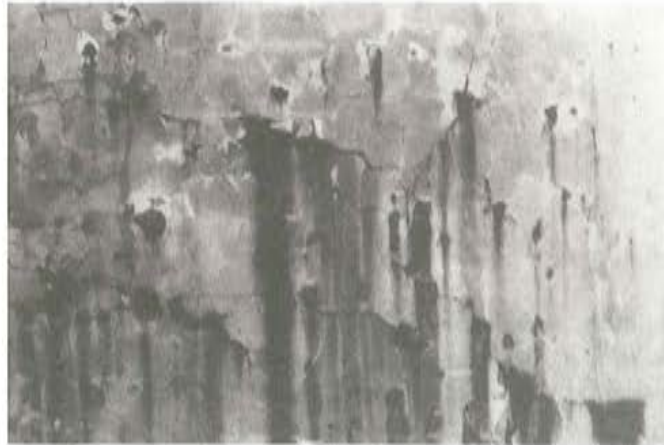
Foto 2. Una zona de los silos con el típico mapa de grietas y las manchas de óxido, que era el aspecto que presentaban antes de repararlos.

Como se puede observar en dicha fotografía los silos antes de repararlos estaban muy agrietados y casi se podía calificar que tenían el hormigón reventado. El agua pasaba desde el interior hacia el exterior de los silos a través de las grietas, dejando marcadas sus huellas ineludibles en abundantes manchas de óxido que nos explicaban cómo estaba deteriorándose la armadura resistente.

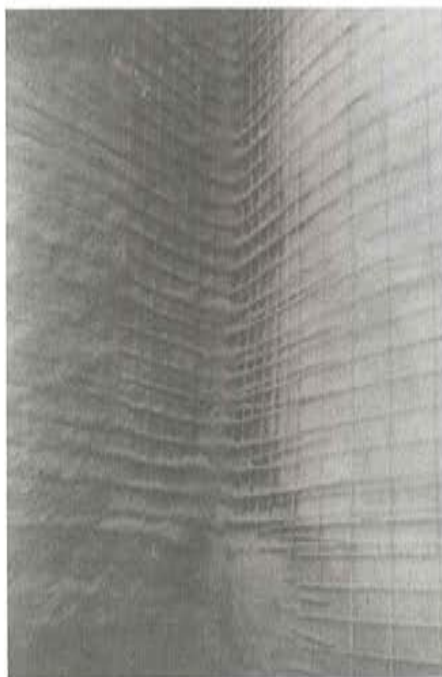
La solución realizada queda reflejada en la fotografía 3. Como se puede ver en esta fotografía, a la armadura de los mallazos electrosoldados se le daba continuidad a través de los puntos de tangencia de los silos, mediante armaduras pasantes en redondos laminados con igual capacidad mecánica que la del mallazo, que quedaban alojadas en taladros previos e inyectadas con lechada antes de procederse a la proyección del mortero.

Foto 3. Representación gráfica de la reparación realizada. Se puede observar que a la armadura de los mallazos, que se interrumpe al llegar a los puntos de tangencia de los silos, se le da continuidad mediante redondos pasantes alojados en taladros previos. También se puede ver que a los paramentos de los silos de la zona izquierda e inferior de la fotografía ya se aplicó el hormigón proyectado.

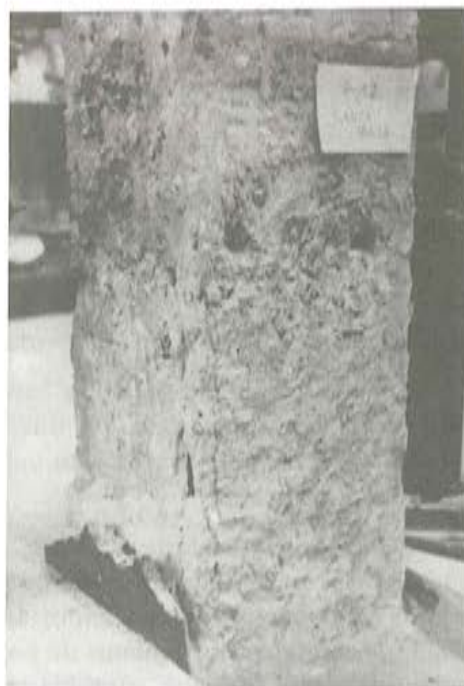
Foto 4.

En las fotografías números 2, 3 y 4 se aprecia el estado de degradación tan alarmante que tenía el hormigón de algunos pilares, junto con la destrucción total por corrosión de sus armaduras que se reducían a polvo con la simple ayuda de un llavín.

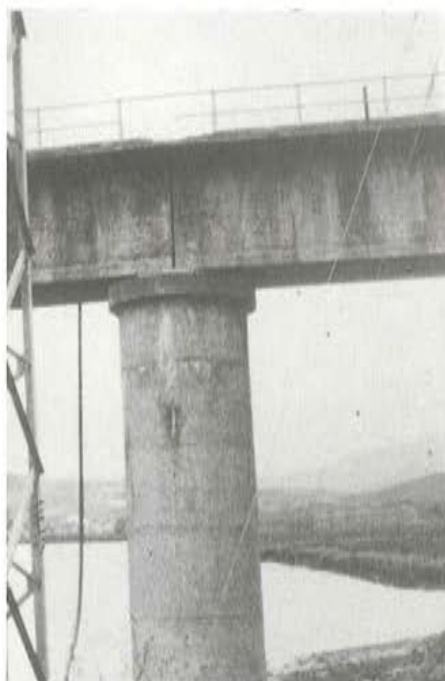
Foto 1. Se aprecia la fisuración típica en una de las pilas del tramo principal sobre la ría. Asimismo se pueden observar las manchas que la cal libre, disuelta por el agua de lluvia, ha dejado en los paramentos del tablero y en las fisuras de la pila. Otro detalle que se aprecia en la fotografía son los clásicos montones de grava existentes en el plano superior de las pilas, montones que se han formado al caer el balasto a través de la junta de dilatación entre vigas y por los extremos de los voladizos. Finalmente se puede observar el mal estado en que se encontraba la barandilla.

Las fisuras y grietas de las pilas era la lesión más importante que presentaba el viaducto y que aconsejaba su urgente reparación. Todas las pilas tenían, en mayor o menor magnitud, una grieta que se extendía según un plano ortogonal al sentido de la marcha del ferrocarril,

En las fotografías números 1, 2 y 3 se plasman gráficamente los defectos aquí descritos.

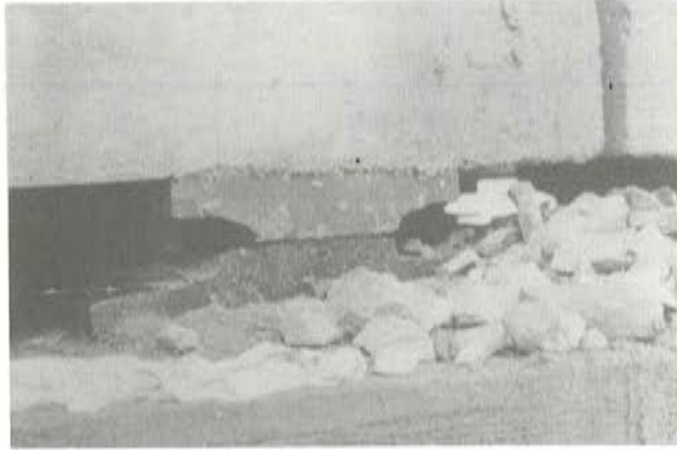
Foto 4. Uno de los apoyos metálicos del tablero, junto con los clásicos montones de balasto existentes en el plano superior de las pilas, como se comentó al describir la fotografía número 1.

En la fotografía número 4 se puede ver uno de estos apoyos.

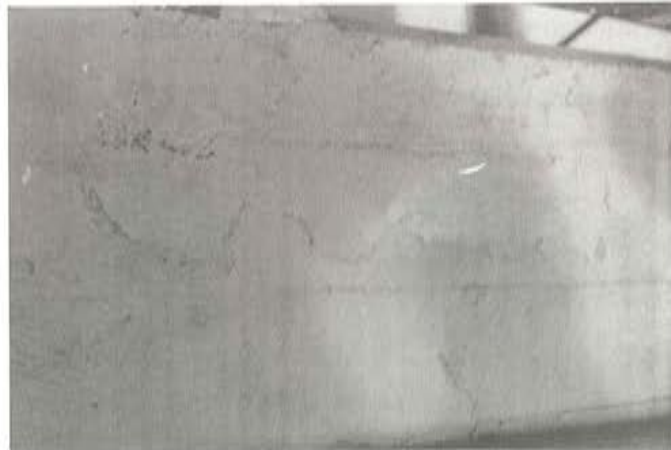
La formación del óxido férrico conocida por "herrumbre" viene acompañada de un importante incremento de volumen o expansión de la armadura, que hace saltar al recubrimiento del hormigón además de destruir y fragilizar la propia armadura. Este fenómeno también se produce en hormigones con Ph relativamente elevado (que contienen ión cloro), ya que como se puede ver en la figura 1 basta una pequeña cantidad de cloruros para compensar una mayor basicidad del hormigón (véase fotografía número 5).

Foto 5. Paramentos del tablero que reproducen exteriormente el trazado de las armaduras según un mapa típico de fisuras debido a las tensiones creadas por la expansión de la armadura al transformarse en herrumbre.

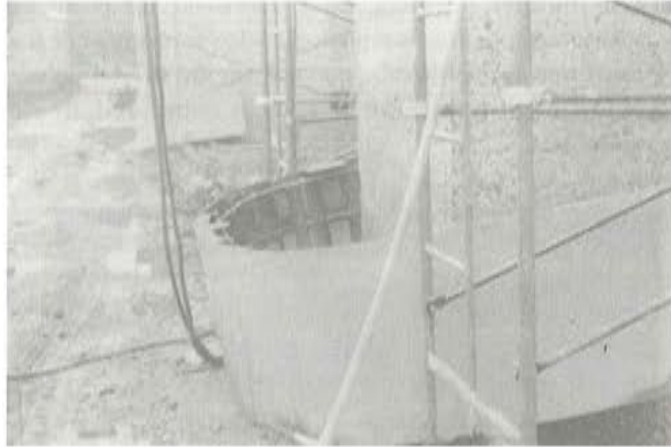
La reparación consiste en zunchar en cabeza cada una de las pilas mediante una sección oval de chapa o virola, rellenando el espacio comprendido entre la virola y la pila con un hormigón sin retracción de alta resistencia (véanse fotografías números 6, 7 y 8).

Foto 7. Exterior de una semivirola de refuerzo de una de las pilas del tramo de acceso.

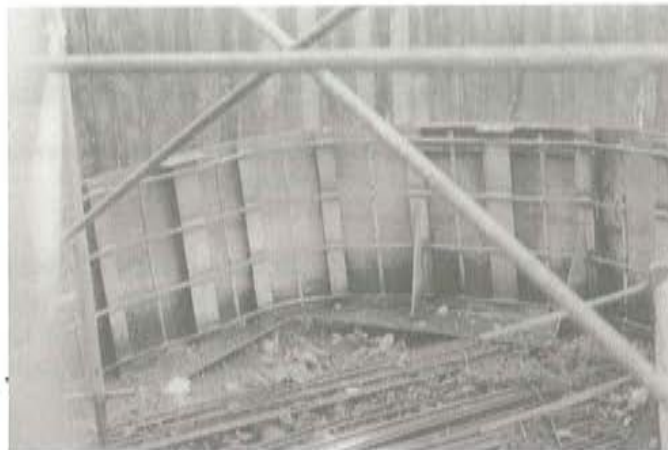
Foto 8. Interior de una semivirola de refuerzo de una de las pilas del tramo de acceso.

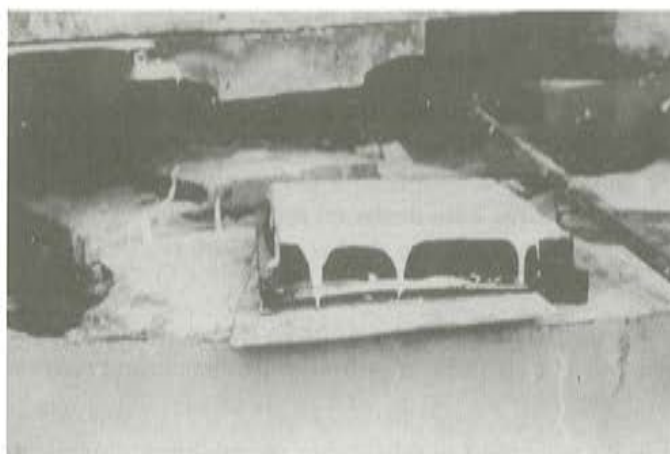
Foto 12. Sustitución de apoyos consistente en introducir el nuevo apoyo de neopreno zunchado a modo de sandwich en el apoyo existente y pegarlo mediante resina epoxi.

Como los apoyos se sustituyeron después de reforzadas y zunchadas las cabezas de las pilas, no planteó ningún problema apoyar los gatos en el borde de las pilas para poder levantar las vigas, como se puede ver en las fotografías números 11 y 12. Este problema, que por el contrario existió en los estribos, se resolvió con una estructura metálica macizada con hormigón Prepakt que se ancló a los estribos para zunchar la cabeza de los mismos y poder apoyar así los gatos en el borde, como se hizo en el caso de las pilas. Véanse fotografías números 13, 14 y 15.

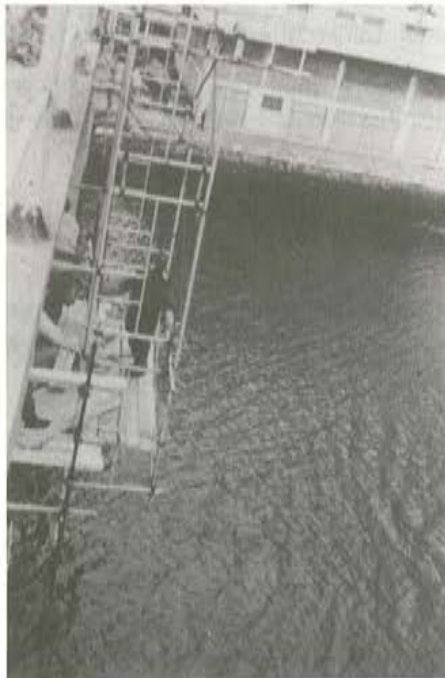
En las pilas del tramo principal sobre la ría se colocó el mismo andamiaje tubular tipo Mundus colgado desde la plataforma del tablero a fin también de permitir al personal acceder a la cabeza de la pila. Como en el caso anterior el andamio se colocaba separado del fuste de la pila para permitir el izado de la virola. Véanse fotografías 17 y 18.

Foto 18. Uno de los castilletes de andamio tubular en una pila sobre la rfa.

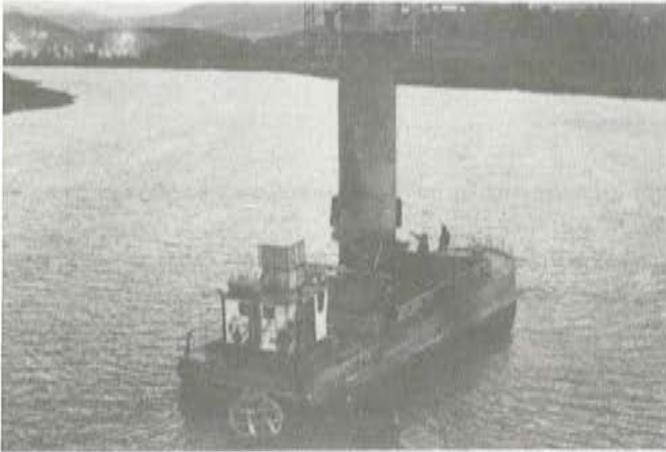
Foto 19. Transporte e izado de una de las virolas en una pila sobre la ría.

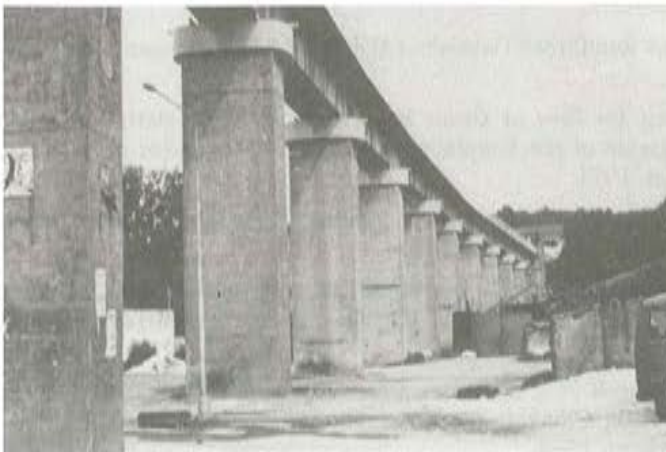
Foto 20. Perspectiva del tramo de acceso, una vez finalizada la reparación.

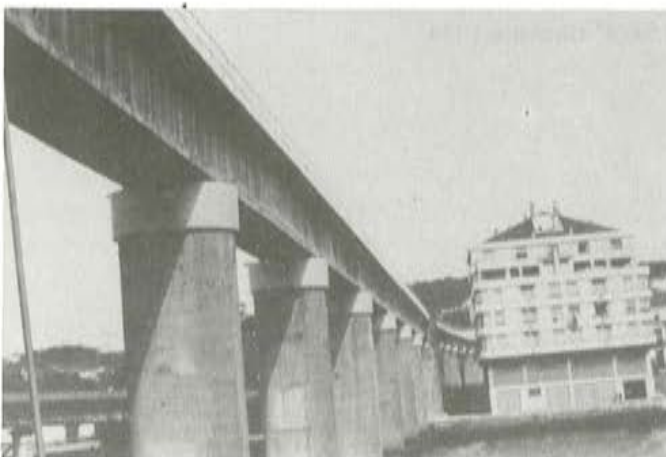
Foto 21. Perspectiva del tramo principal sobre la ría, una vez finalizada la reparación.

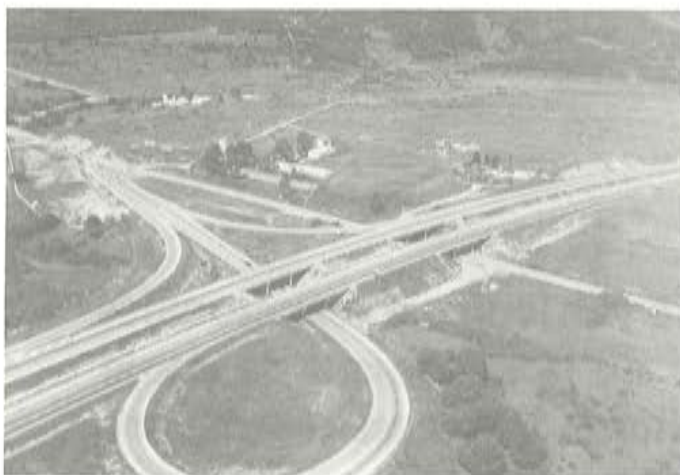
Fig. 3.

La tipología estructural de estas obras de paso sobre o bajo la autopista es muy variada (figura 3) existiendo puentes de vigas, losas, marcos, arcos, etc., siendo las luces de los vanos y la altura de las pilas (figura 4), en algunos casos, muy importantes.

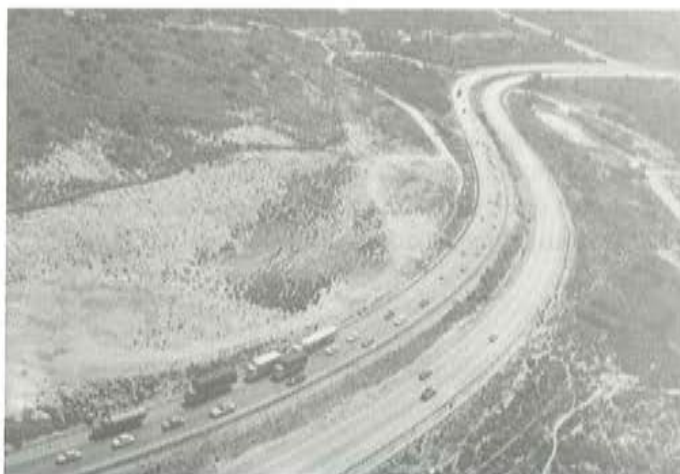
Fig. 5.

La autopista en su primer tramo entre Villalba y Villacastin canaliza el 70 por 100 del tráfico total del corredor por la ventaja que supone atravesar Guadarrama por los túneles en lugar de hacerse por el puerto de los Leones. En cuanto al tráfico pesado la captación es aún mayor situándose en el 85 por 100 con una IMD de 2.000 camiones (figura 5).

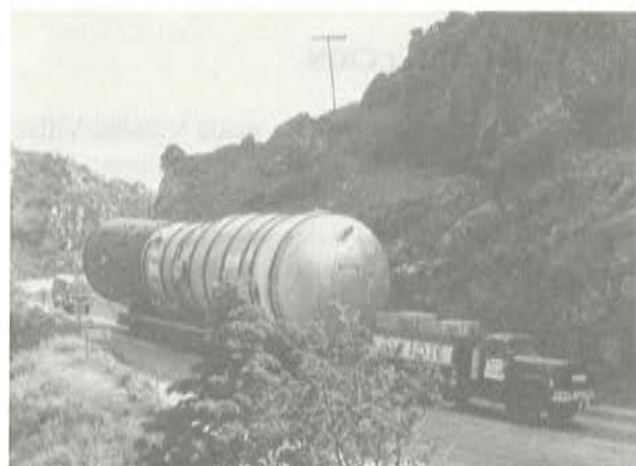
Fig. 6.

A la vez que se ha registrado este paulatino incremento de las cargas de tráfico también se ha producido un aumento de los vehículos especiales con cargas totales por encima de 60 t llegando en algún caso a las 120 t. (fig. 6).

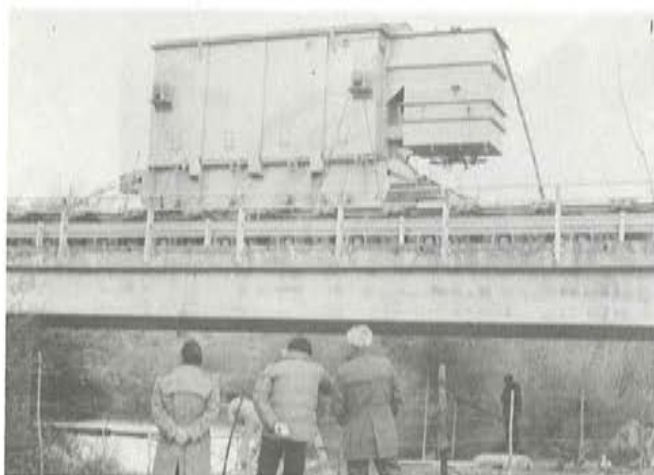
Fig. 7.

La presencia de fisuras en algunas estructuras, detectadas en las inspecciones sistemáticas llevadas a cabo por los servicios de conservación, preocupó a la Dirección de la Concesionaria que creyó necesario racionalizar la explotación y controlar las condiciones de paso de estos vehículos excepcionales por las estructuras (figura 7).

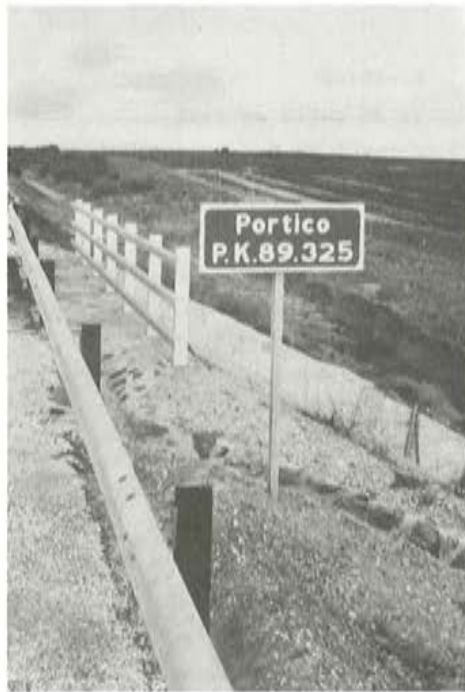
Fig. 15.

Para facilitar la localización de las estructuras desde las calzadas, se ha procedido a identificar todas ellas con un cartel que marca su eje, los puntos de comienzo y final cuando no existen juntas superficiales y el tipo de estructuras de que se trata. En la figura 15 se puede apreciar uno de estos carteles.

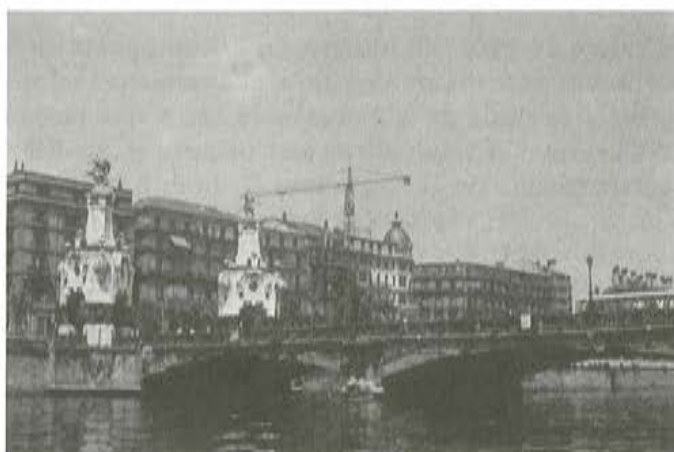
Ochenta años después, y tras haber prestado un magnífico servicio y haberse integrado por completo en el paisaje urbano de San Sebastián y en el sentimiento de sus habitantes, el estado del puente llegó a ser ruinoso (fig. 2). Las bóvedas de hormigón en masa presentaban planos longitudinales de alarmante agrietamiento, mas dislocaciones y roturas en todos los paramentos, provocadas principalmente por la corrosión de los cuchillos metálicos que Ribera utilizó como autocimbra y que dejó embebidos en la masa de aquéllas, escribiendo con gran tranquilidad que, aunque la resistencia de las bóvedas era sobrada, dichos refuerzos la mejoraban. Cuando es bien posible que las mismas bóvedas sin refuerzos metálicos continuaran hoy en buenas condiciones y la obra que motiva este artículo no hubiera sido necesaria.

Fig. 2. Aspecto del Puente en 1982.

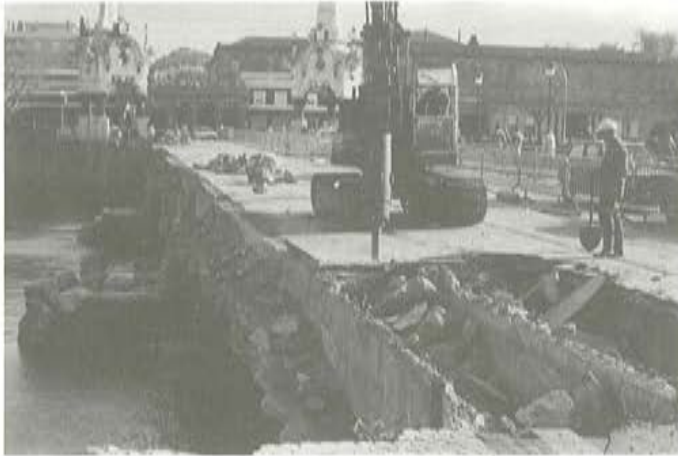
Fig. 11. Demolición de las viejas bóvedas.

La demolición de bóvedas ha sido probablemente el aspecto más crítico de la obra. En él se ha cuidado tanto de producir los mínimos desequilibrios de fuerzas horizontales en cabezas de pilas, como de mantener pasillos de tablero que permitieran el posicionamiento de grúas y la circulación de los nuevos arcos prefabricados para proceder a su montaje. La demolición se realizó mediante martillo rompedor (fig. 11) por franjas longitudinales. La figura 12 permite apreciar la importancia de las grietas que ofrecía la vieja bóveda, en las cuales no quedaban ya restos de la triangulación metálica destruída por la corrosión.

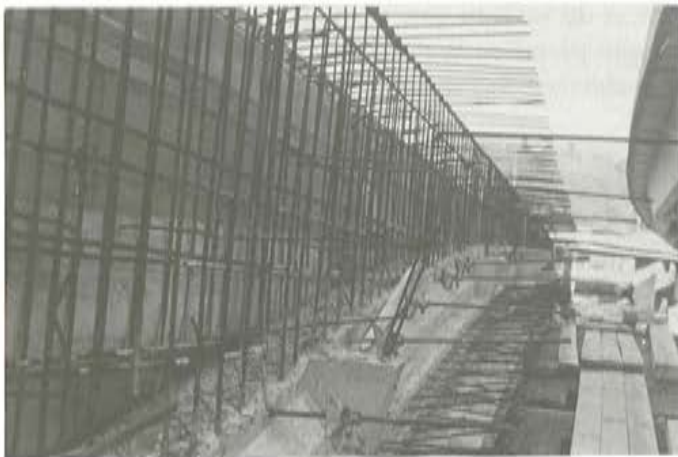
Fig. 13. Arco de borde en proceso de llenado.

Mientras tanto, el Constructor procedía a realizar en el área de prefabricación los elementos resistentes. Los arcos-tímpano se producían sobre dos únicas bases, mediante un solo juego de encofrados de madera para caras internas y otro para caras externas de arcos laterales. En la figura 13 se puede ver el aspecto de un arco de borde a medio llenar, apreciándose cómo las placas de mayólica con dragones y las figuras de remos sirven como encofrado al hormigón estructural y se incorporan al mismo.

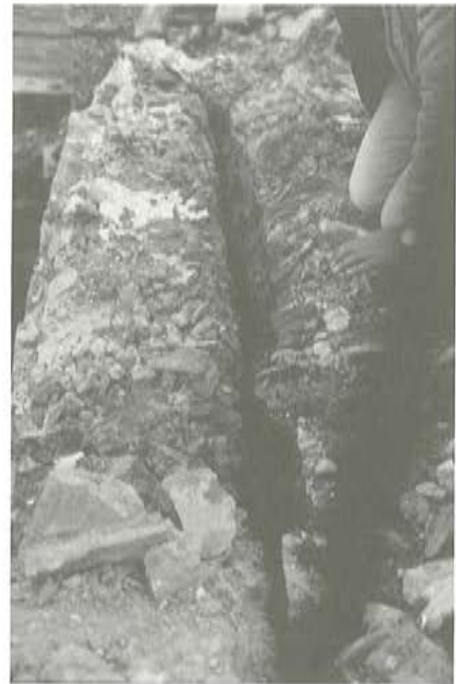
Fig. 12. Detalle de grietas existentes en las viejas bóvedas.

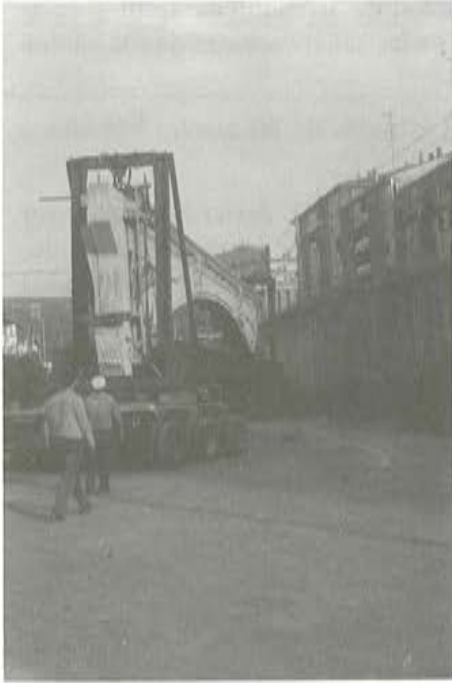
Fig. 14. Vista del transporte de un arco-tímpano.

El transporte de estos arcos hasta el Puente se realizó mediante trailer especialmente acondicionado con estructura metálica ad-hoc de la que el arco se suspende. Existía el pro-

blema de peraltes de hasta 6,5 por 100 que, además, variaban rápidamente. Para reducir bamboleos, la cabeza inferior de los arcos se amarró a la estructura metálica mediante muelles de constante calculada para garantizar pequeños valores del momento torsor en ellos. Durante esta fase los arcos han dispuesto de un tirante provisional formado por 2 barras roscadas a las que se ha suministrado mediante gatos la fuerza de tracción adecuada (fig. 14).

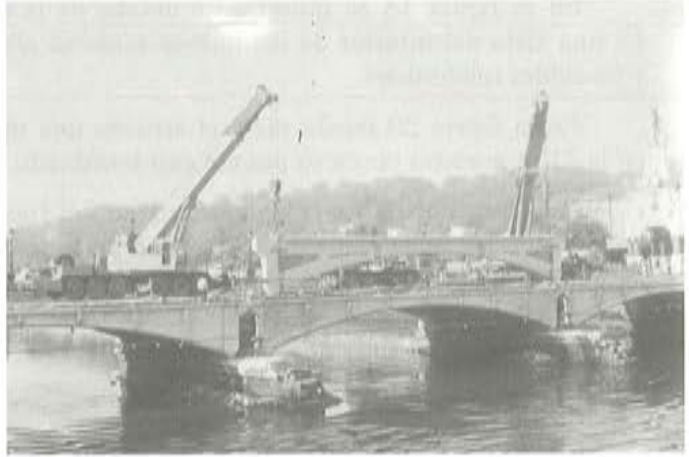
Fig. 15. Montaje de un arco-tímpano.

Para el montaje de estos arcos, cuyo peso alcanzaba las 50 toneladas, fué preciso utilizar grúas de 80 toneladas de peso (fig. 15). Una vez posicionados, los arcos se arriostraban provisionalmente a la espera del montaje de las placas curvas de tabla inferior. Cuando los tres arcos de un plano longitudinal se hallaban amarrados a través de sus articulaciones plásticas a las cabezas de pilas se procedía a destesar y retirar sus tirantes provisionales. A continuación podía iniciarse la colocación de placas prefabricadas de intradós de bóveda. En la figura 16 se puede ver la situación de placas inferiores ya montadas, a la espera del hormigonado in situ de ambas bandas laterales y de las juntas de unión entre sí.

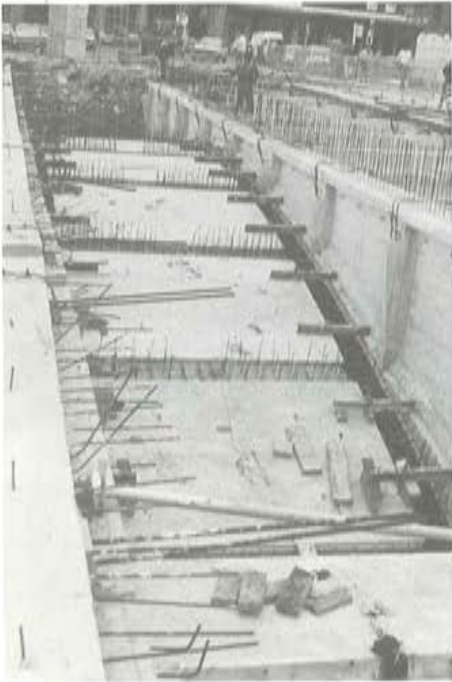
Fig. 16. Placas interiores curvas colocadas entre arcos adyacentes.

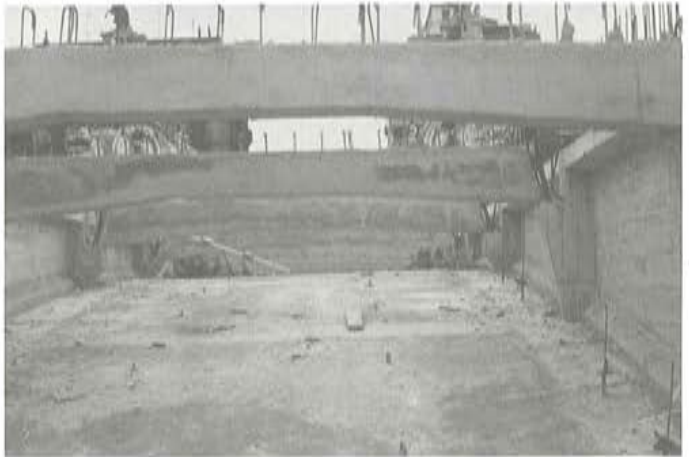
Fig. 17. Nervios transversales de tablero superior.

La figura 17 muestra el montaje de los nervios transversales que completan la retícula sobre la que van a disponerse las placas de tablero superior. Entonces sólo faltará ejecutar el hormigonado de canales de enlace y continuidad estructural para que el tablero esté acabado.

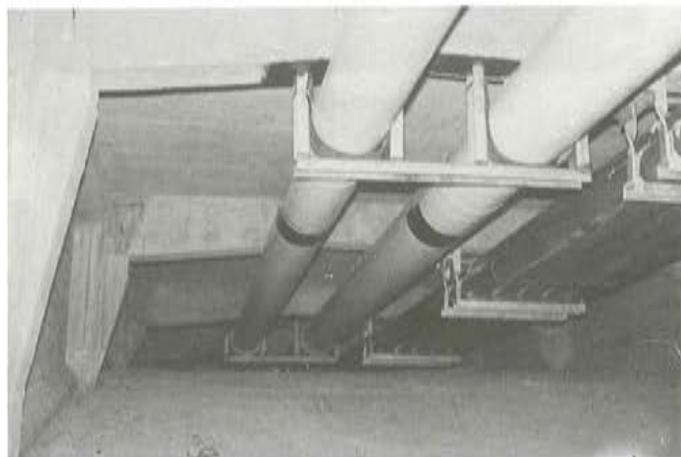
Fig. 19. Vista del interior del tablero con servicios.

En la figura 18 se muestra un detalle de la articulación de arranque de arcos y en la 19 una vista del interior de los nuevos tableros alojando ya las canalizaciones de gas ciudad y de cables telefónicos.

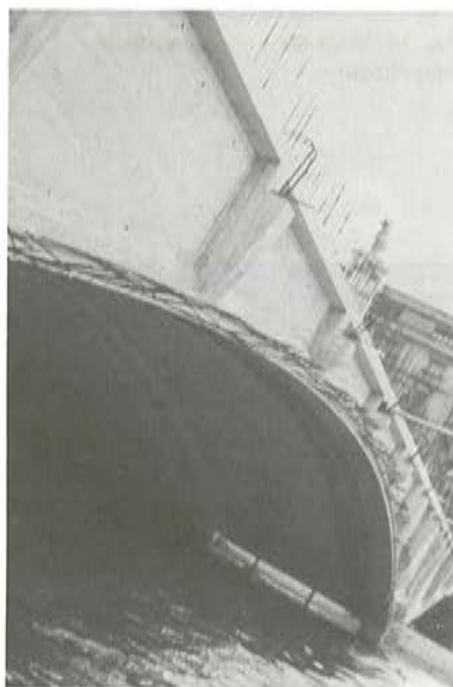
Fig. 20. Vista del intradós de los nuevos tableros.

En la figura 20 puede verse el aspecto que ofrece el intradós de las nuevas bóvedas y en la 21 se muestra el nuevo puente casi terminado.

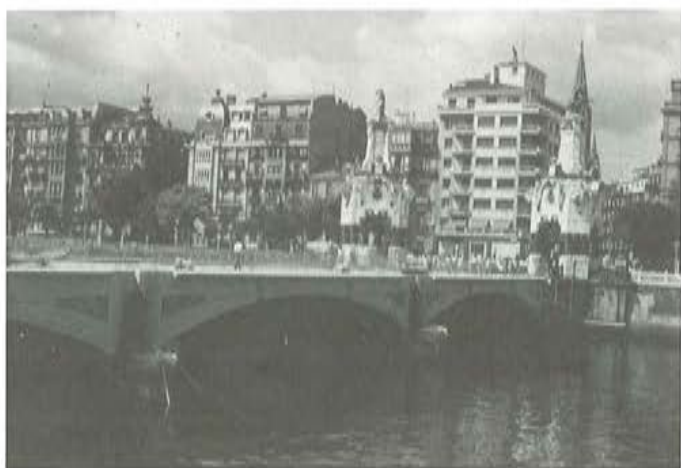
Fig. 21. Aspecto del nuevo puente casi acabado.

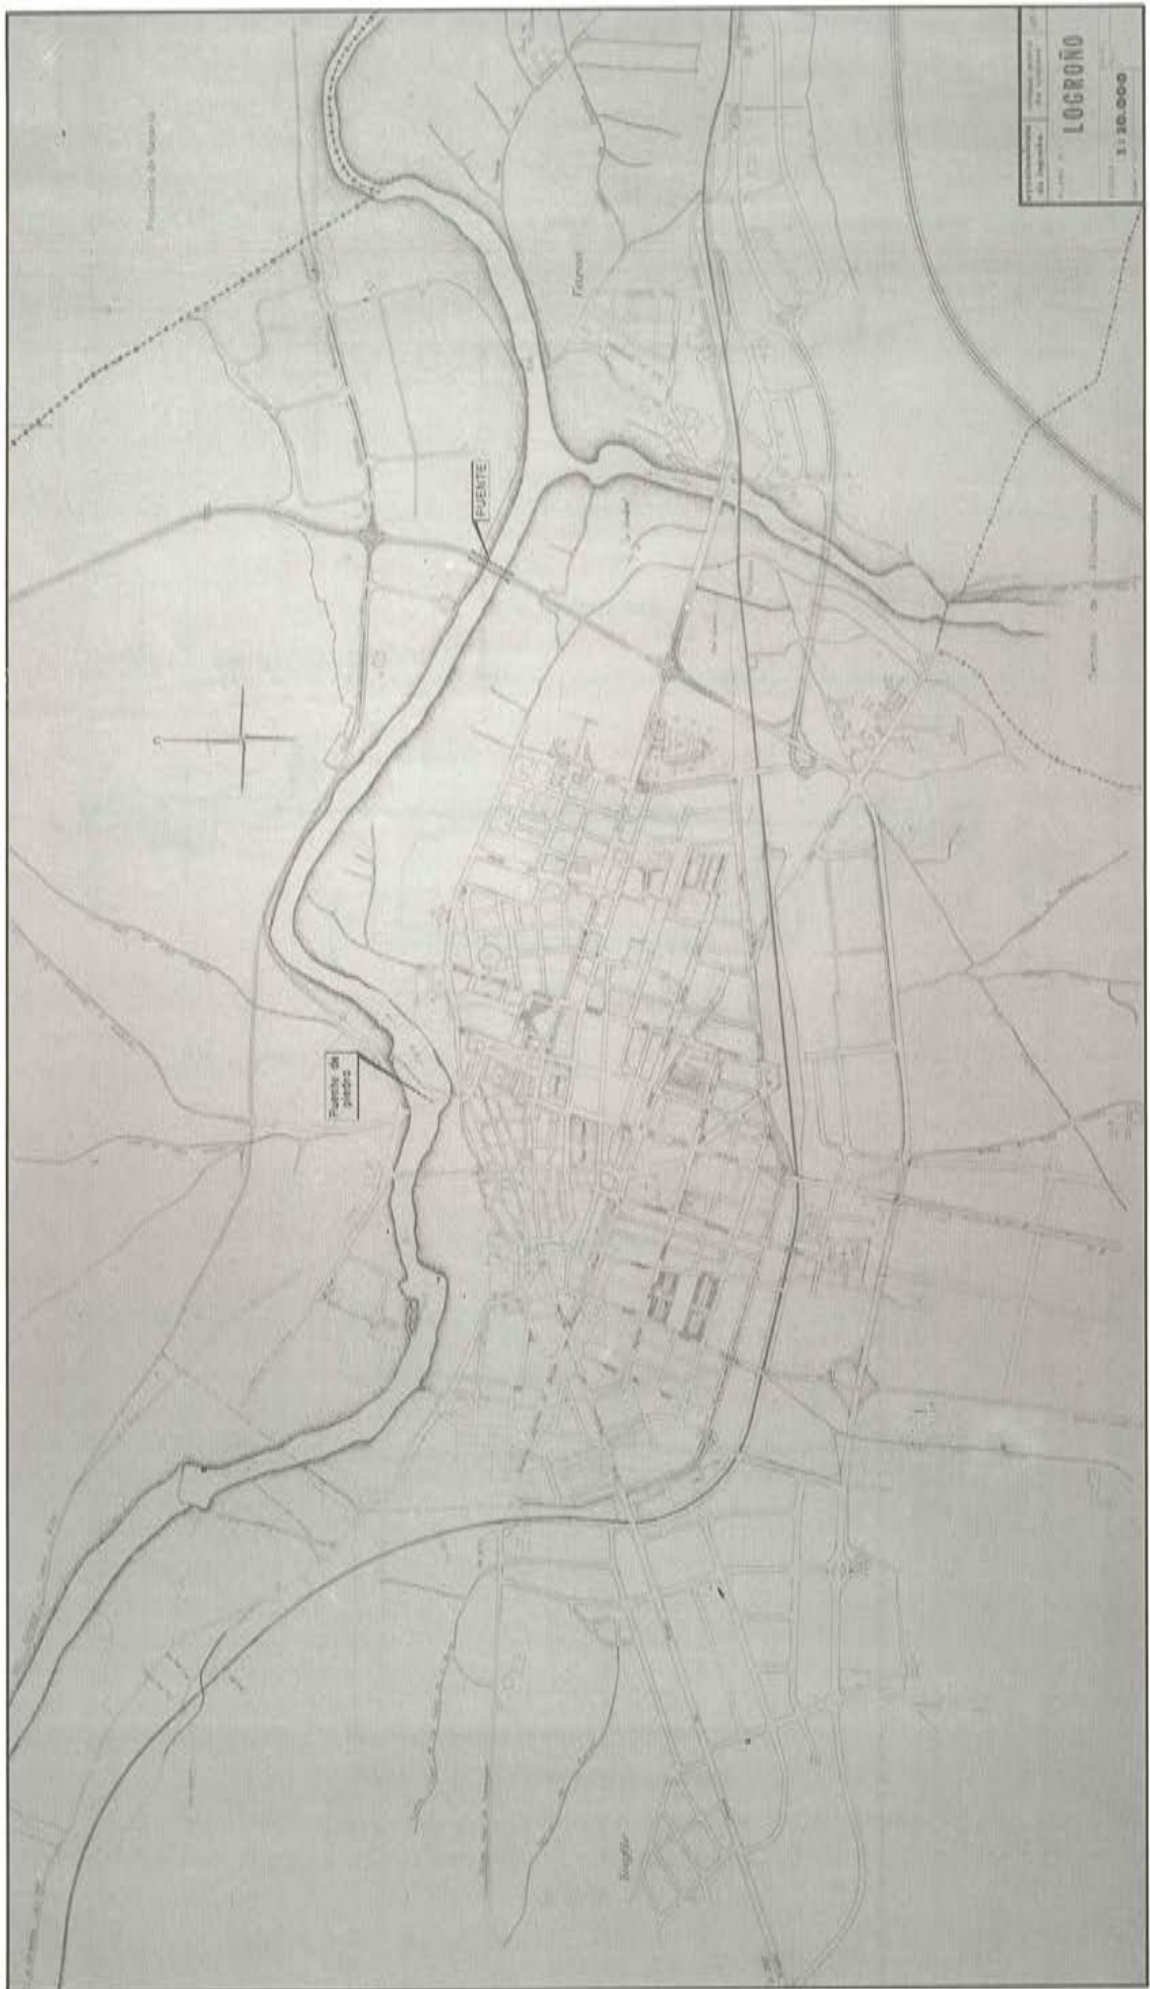
Fig. 2. Planta de trazado.

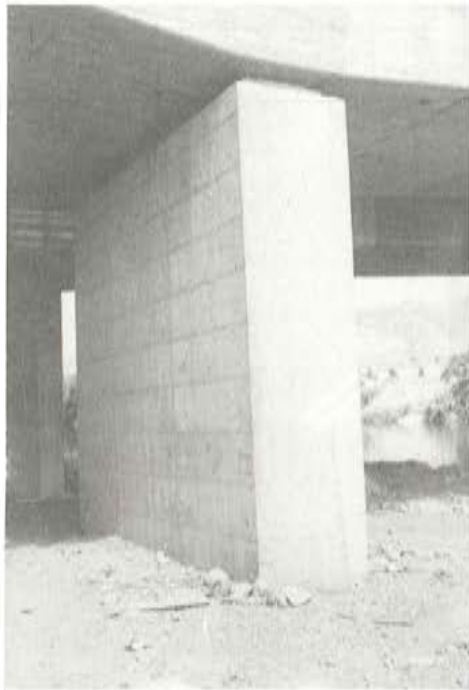
Fig. 5. Pila.

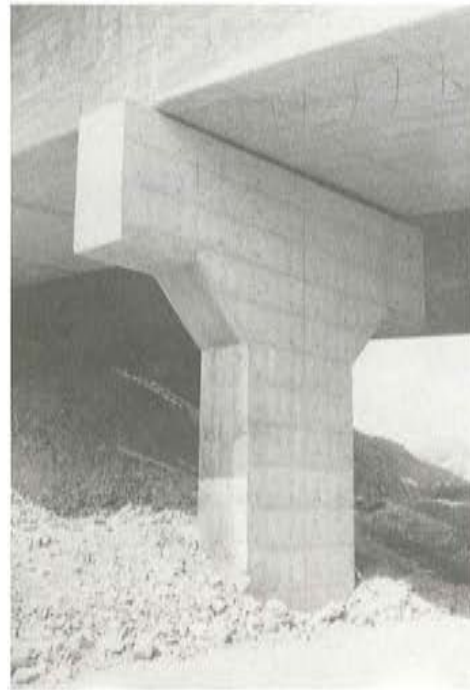
Fig. 6. Apoyo provisional.

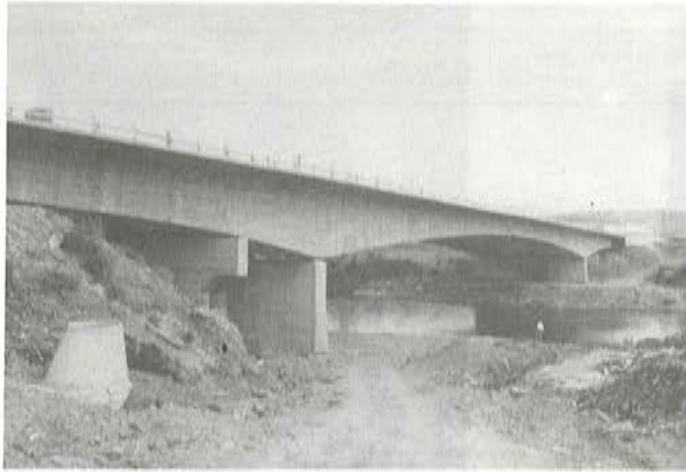
Fig. 8. Vista del puente con el apoyo provisional.

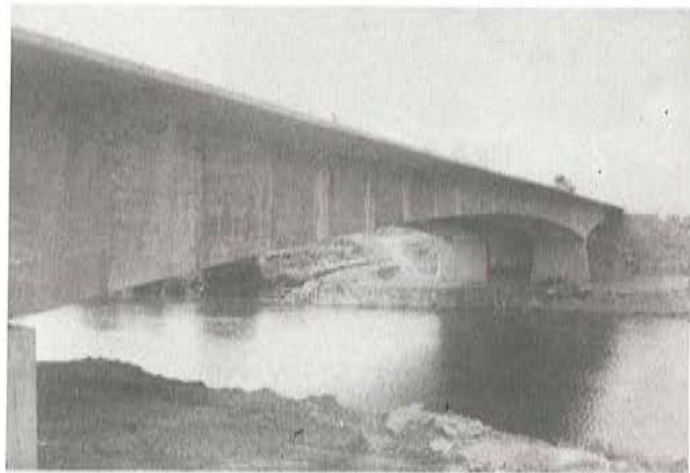
El tablero está constituido por dos vigas cajón continuas, independientes, de tres vanos de 32-100-32 m. El ancho superior de cada una de las vigas es de 12 m y el ancho del cajón es de 6,50 m. El canto de estas vigas varía parabólicamente, con un valor máximo de 4,75 m sobre pilas, 2,20 m en el centro del vano central y 2,50 m sobre estribos.

Fig. 9. Vista general.

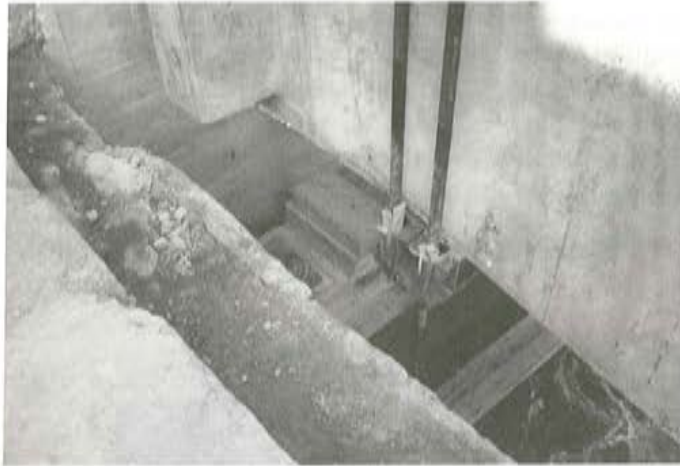
Fig. 8. Detalle del sistema de izado del tablero.

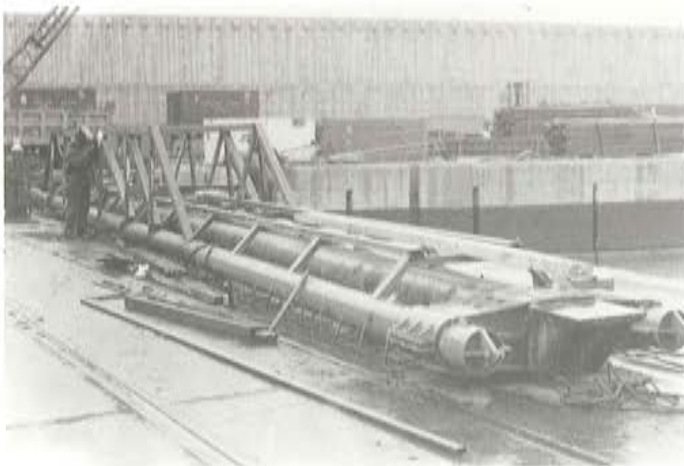
Fig. 9. Trépano para rebajar la cota del fondo de la dársena.

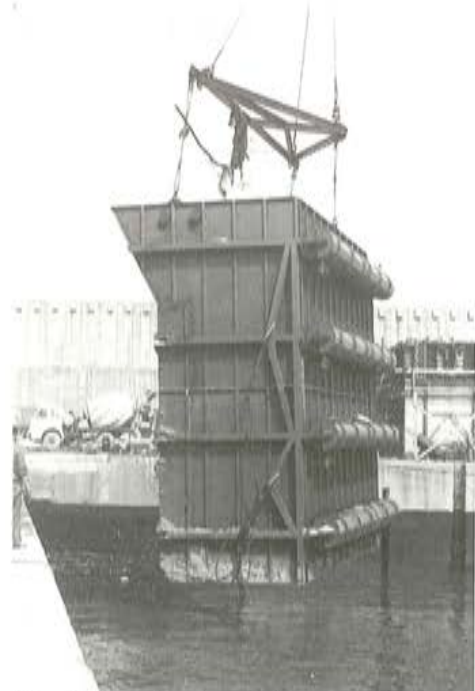
Fig. 10. Encofrado metálico para el hormigonado de las pilas.

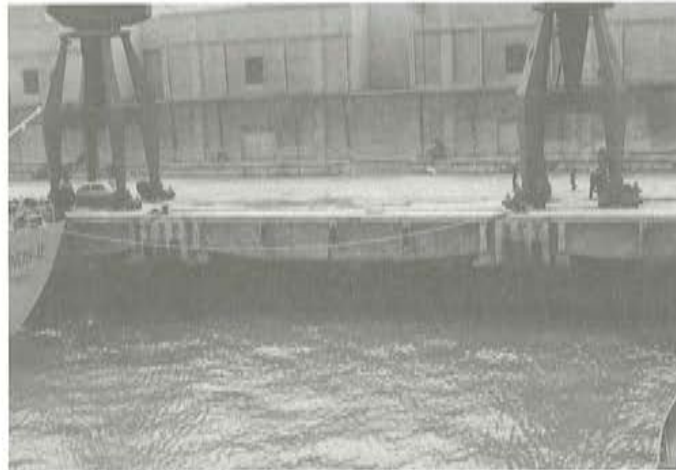
Fig. 11. Aspecto del muelle ampliado.

En la figura 11 puede verse el aspecto de esta zona del muelle ampliado, prestando ya servicio.

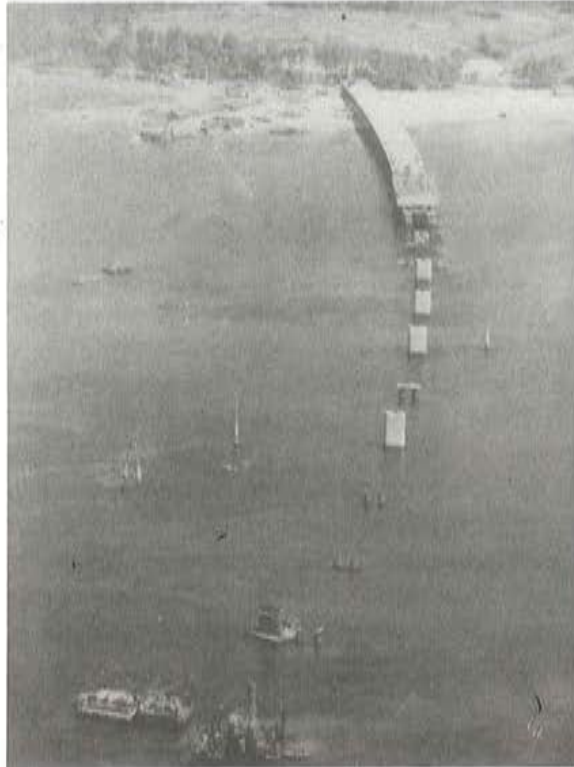
Para una mayor claridad en la exposición, la descripción del puente se hará por separado para cada uno de sus elementos; así se han distinguido los siguientes apartados: tablero, apoyos, pilas, estribos, juntas y cimentaciones (figura 2).

Fig. 2. Foto aérea del conjunto.

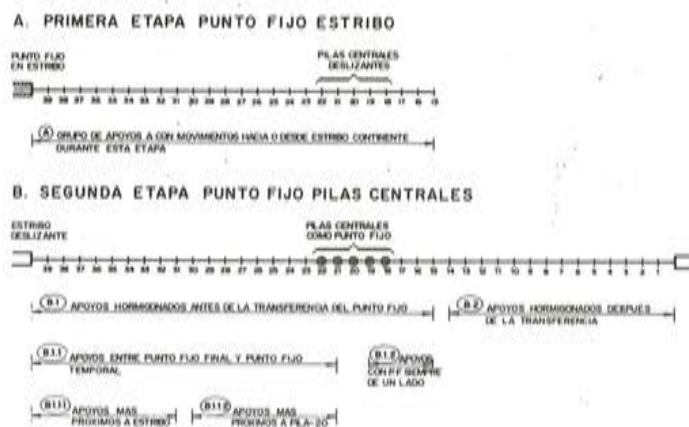
Respecto al cálculo cinemático de los movimientos longitudinales, el primer paso es el cálculo o la determinación de los distintos coeficientes de acortamiento o alargamiento del puente: El coeficiente de dilatación térmica, el coeficiente de retracción, el módulo de elasticidad y el coeficiente de fluencia. En el caso del puente de Arosa todos estos coeficientes se han calculado según preconiza la instrucción española EH-80. En algunos parámetros que influyen en la determinación de estos coeficientes se han dado varias hipótesis. Así por ejemplo la humedad relativa, la edad de puesta en carga, la velocidad de construcción. Para poder tantear la sensibilidad del cálculo se ha preparado un programa de ordenador específico.

Una vez determinados los coeficientes unitarios se han calculado para la pila  $n$  las deformaciones del tablero debido a retracción y fluencia teniendo en cuenta: Primero, que a la pila  $n$  sólo le influye la retracción del vano "i" desde el tiempo  $n \times P$  siendo  $P$  el período de construcción de un vano y que por tanto no hay que tomar en consideración las deformaciones que se producen en el vano "i" desde el tiempo  $i \times P$  de su hormigonado hasta el tiempo  $n \times P$  del hormigonado del vano  $n$ . Segundo, cuál es el punto fijo en cada tiempo para cada apoyo  $n$  (hay apoyos con dos puntos fijos en el tiempo y otros, los del lado isla, que siempre tiene el mismo). Tercero, la hipótesis del tiempo  $t_f$  a que se hace la transferencia ha de ser máxima o mínima según el sentido de los movimientos que se estudie y además el salto térmico habrá de ser triple que el real para los apoyos del lado continente que cambian de punto fijo. En efecto, supóngase que se está calculando el movimiento de la pila  $n$  hacia la isla. Habrá que suponer que el día de la transferencia hace mucho calor y por tanto el tablero sobre pila  $n$  se ha movido hacia la isla en lo correspondiente al salto térmico desde la temperatura media del hormigón hasta el incremento máximo previsible sujeto al estribo continente. Después de la transferencia habrá de suponerse que el tablero se enfría hasta la temperatura media primero (segundo salto térmico) y hasta la mínima después (tercer salto térmico). Estos enfriamientos acortarán el tablero y harán que la pila  $n$  vuelva a moverse hacia el punto fijo que es ahora el centro del puente, es decir, se moverá otra vez hacia la isla. Por otra parte, habrá que suponer un coeficiente de retracción y fluencia lo más bajo posible y una velocidad de construcción lenta como una hipótesis extrema; y una velocidad de construcción rápida con un coeficiente alto como la otra hipótesis extrema. Todas estas combinaciones se han hecho para cada apoyo de cada pila y el resultado se ha incrementado en un 15 por 100 para dimensionar las placas de deslizamiento de los apoyos. Estas placas varían desde + 890 - 472 mm en el estribo continente pasando por + 291 - 406 mm en pila - 23 y llegando a + 227 - 710 mm en estribo isla (figura 18). El mismo programa se ha utilizado restando dos pasadas para calcular las juntas. Una pasada se hizo al momento de colocación y otra a tiempo infinito.

Fig. 18. Cálculo cinemático.
