hormigón

XI Asamblea Técnica Nacional
de la Asociación Técnica
Española del Pretensado.

Santander,
24 al 28 de septiembre de 1984.

y ACERO
nº157

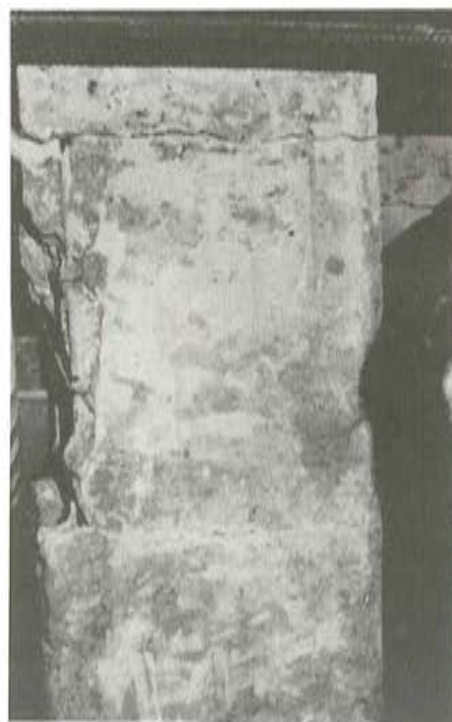
Foto 6.

En la fotografía número 6 se pueden ver las grietas que presentaban los pilotes en el empotramiento con el encepado, que eran debidas, sin duda alguna, al momento inducido en la cabeza de los mismos por el giro de los silos. Estas grietas disminuían a medida que los pilotes se aproximaban al plano de simetría de los silos y se magnificaban tanto más cuanto más se alejaban de dicho plano. Esto era debido a que la sollicitación de los pilotes exteriores era de flexión compuesta mientras que la sollicitación de los pilotes más próximos al plano de simetría de los silos tendía o incluso llegaba a ser una compresión compuesta; y en esta última situación desaparecía la fisuración detectada.
