hormigón

XI Asamblea Técnica Nacional
de la Asociación Técnica
Española del Pretensado.

Santander,
24 al 28 de septiembre de 1984.

y ACERO
nº157

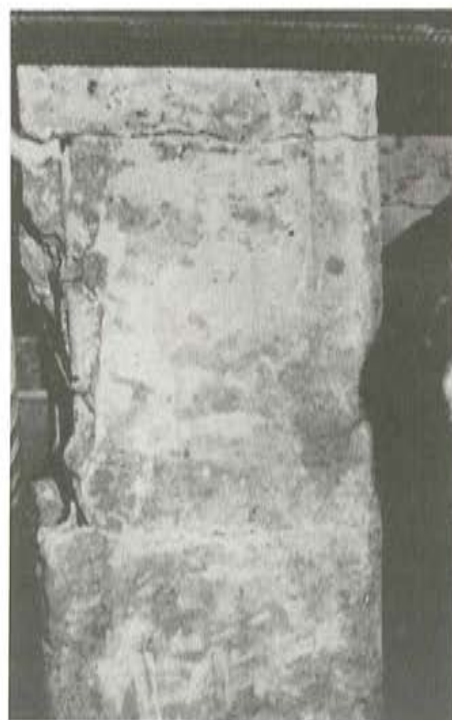
Foto 6.

En la fotografía número 6 se pueden ver las grietas que presentaban los pilotes en el empotramiento con el encepado, que eran debidas, sin duda alguna, al momento inducido en la cabeza de los mismos por el giro de los silos. Estas grietas disminuían a medida que los pilotes se aproximaban al plano de simetría de los silos y se magnificaban tanto más cuanto más se alejaban de dicho plano. Esto era debido a que la sollicitación de los pilotes exteriores era de flexión compuesta mientras que la sollicitación de los pilotes más próximos al plano de simetría de los silos tendía o incluso llegaba a ser una compresión compuesta; y en esta última situación desaparecía la fisuración detectada.

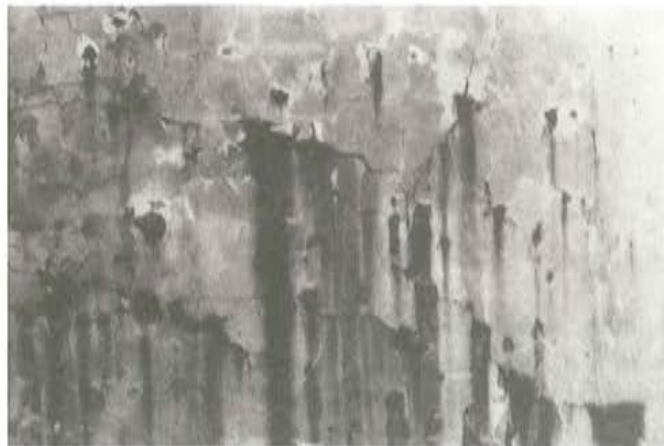
Foto 2. Una zona de los silos con el típico mapa de grietas y las manchas de óxido, que era el aspecto que presentaban antes de repararlos.

Como se puede observar en dicha fotografía los silos antes de repararlos estaban muy agrietados y casi se podía calificar que tenían el hormigón reventado. El agua pasaba desde el interior hacia el exterior de los silos a través de las grietas, dejando marcadas sus huellas ineludibles en abundantes manchas de óxido que nos explicaban cómo estaba deteriorándose la armadura resistente.

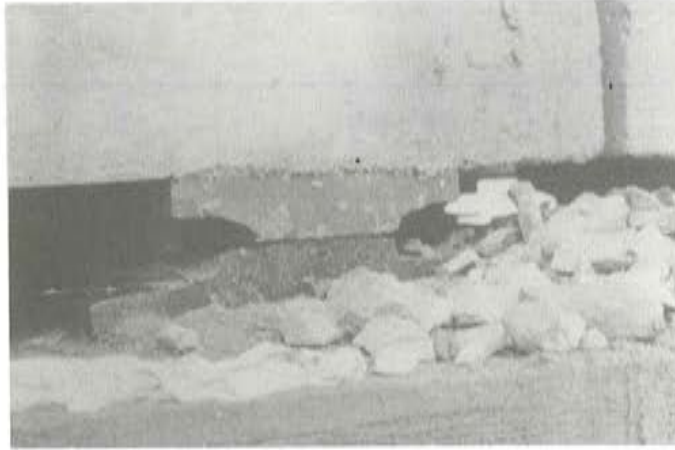
Foto 4. Uno de los apoyos metálicos del tablero, junto con los clásicos montones de balasto existentes en el plano superior de las pilas, como se comentó al describir la fotografía número 1.

En la fotografía número 4 se puede ver uno de estos apoyos.
