XI Asamblea Técnica Nacional
de la Asociación Técnica
Española del Pretensado.

Santander,
24 al 28 de septiembre de 1984.

y ACERO
nº157

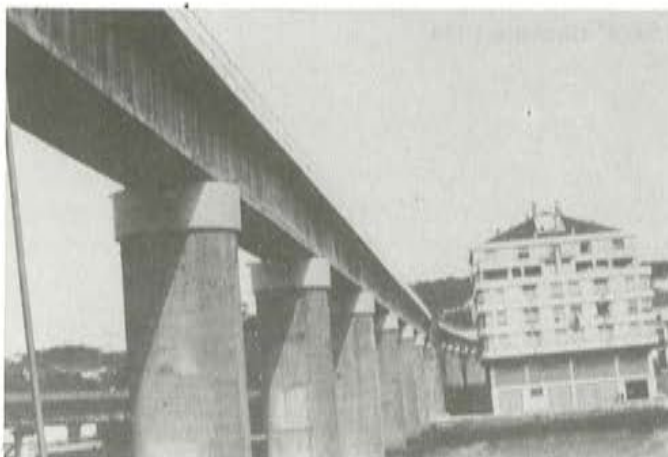
Foto 21. Perspectiva del tramo principal sobre la ría, una vez finalizada la reparación.

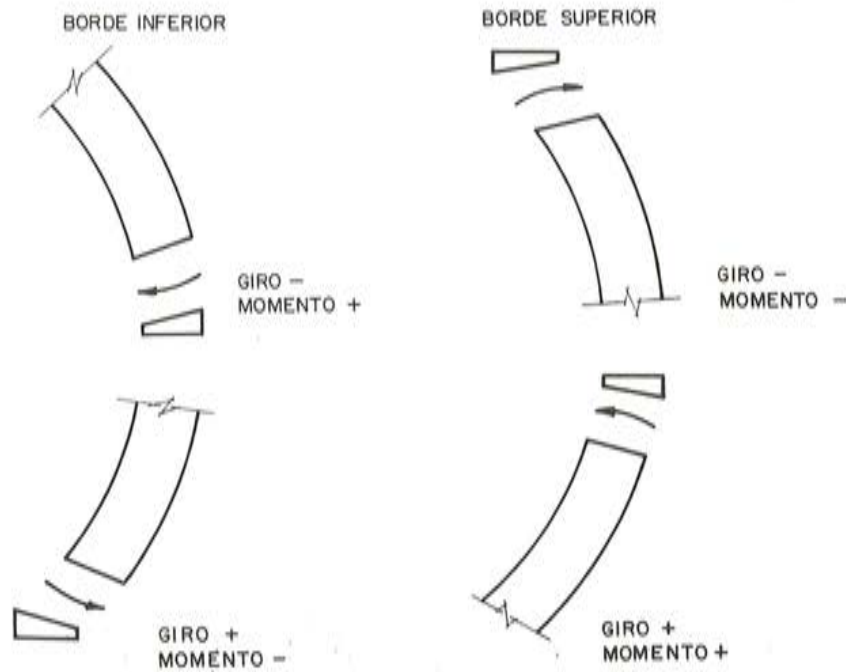
Fig. 8.

El signo de θ_n y el de $K_2 \cdot \theta_n$ son contrarios cuando se refieren al borde inferior ya que a un giro negativo corresponde un momento sobre la lámina debido al apoyo, positivo y son del mismo signo cuando se refieren al borde superior. (Figura 8)
