nº162

ASOCIACION TECNICA ESPAÑOLA DEL PRETENSADO.

Fig. 1.1. Paso superior sobre la plaza de Alfonso X, en el cinturón de Ronda, Barcelona.

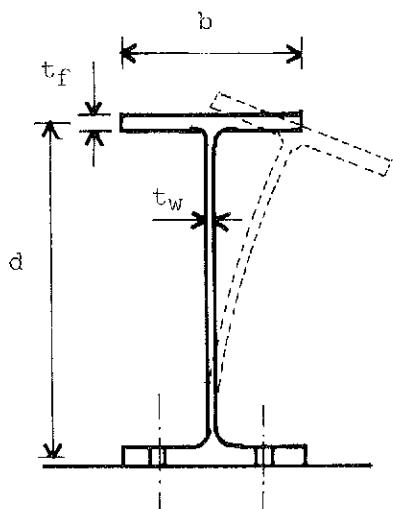
Fig. 1. Apoyo exento, no rigidizado: distorsión del alma según Bradford y Trahair (ref. 39).

Diversos casos de pandeo lateral con distorsión apreciable, aparecen formulados en la literatura. En primer lugar, cabe mencionar el caso de los apoyos exentos, no rigidizados (fig. 1), que se resuelve mediante un incremento equivalente de la longitud de pandeo lateral de la viga:

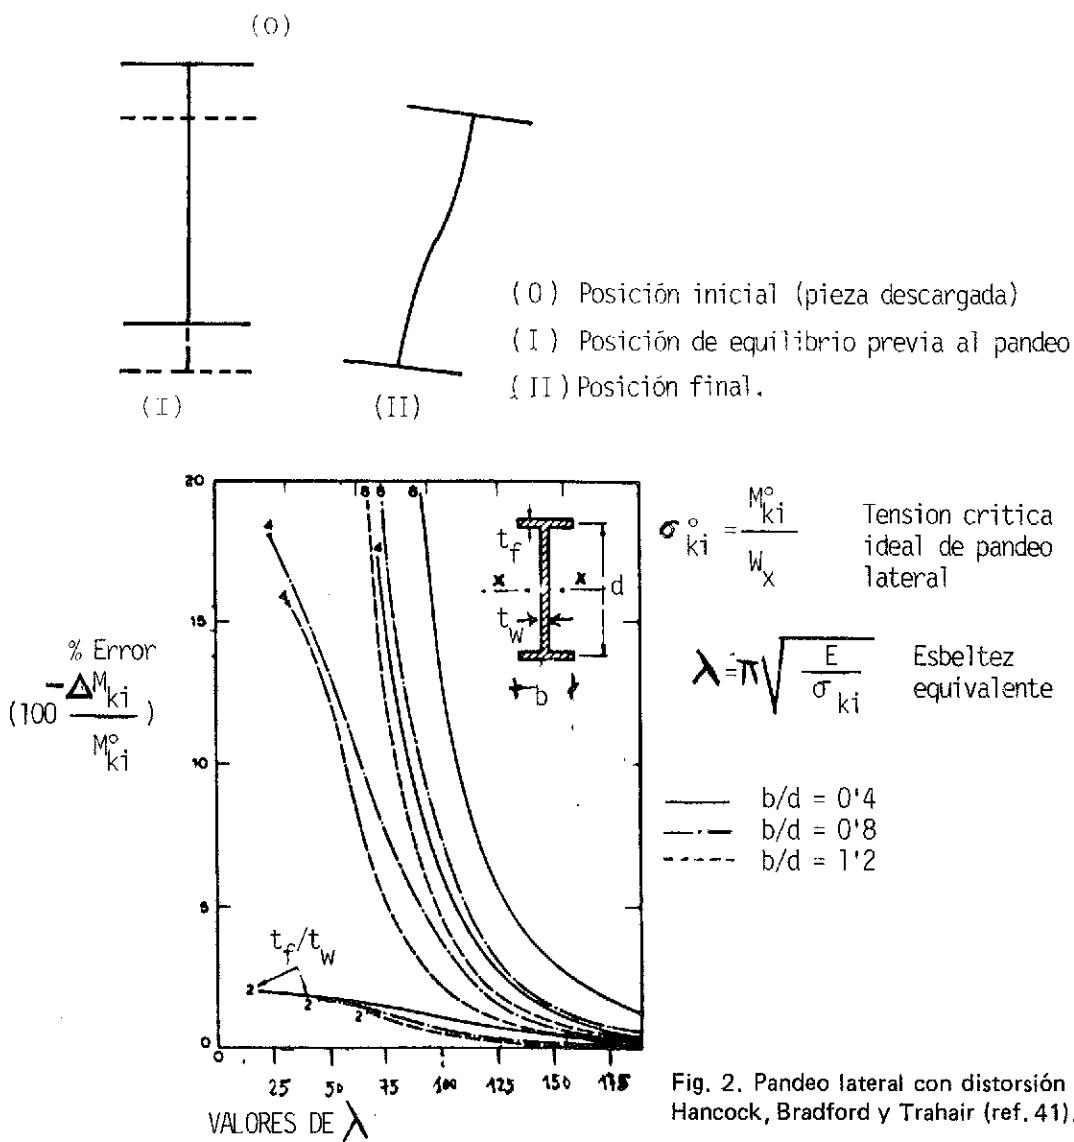
Fig. 2. Pandeo lateral con distorsión del alma, según Hancock, Bradford y Trahair (ref. 41).

Un inconveniente para la aplicación del ábaco de la figura 2 es su presentación para valores discretos de las relaciones t_f/t_w y b/d , con difícil interpolación en casos intermedios. Por otra parte, no están incluidos algunos efectos favorables contra la distorsión, como la posible existencia de rigidizadores transversales del alma, regularmente espaciados a lo largo de la misma. Ni tampoco están recogidos ciertos posibles efectos acentuadores de las distorsiones del alma, como la posibilidad de cabezas celulares de elevada rigidez torsional (cuyos efectos están, en cambio, recogidos en la formulación desarrollada en el apartado 4).

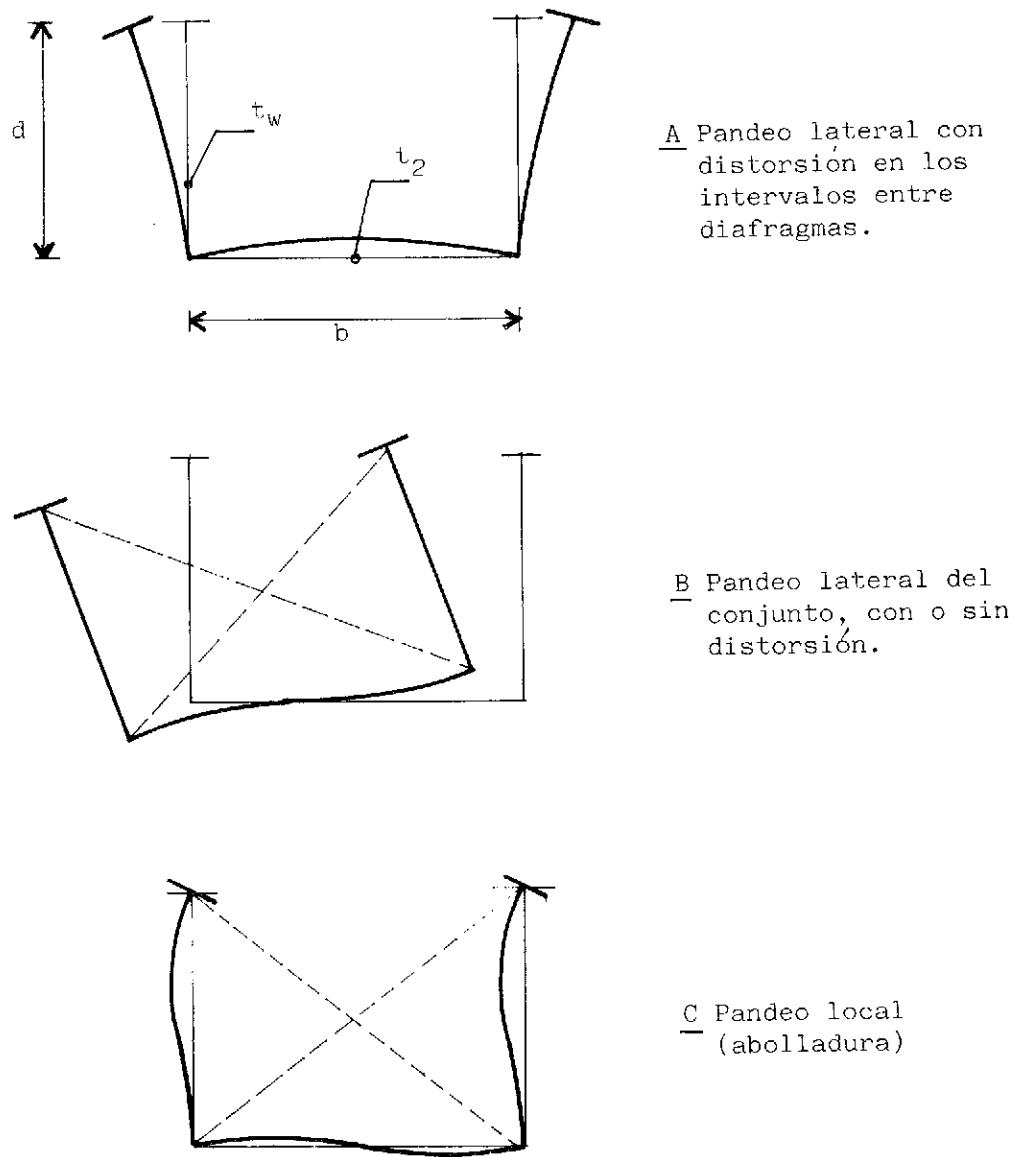
Fig. 3. Algunos modos de pandeo de una sección en U abierta, solicitada en flexión simple, según Fukumoto y Kubo (ref. 42).

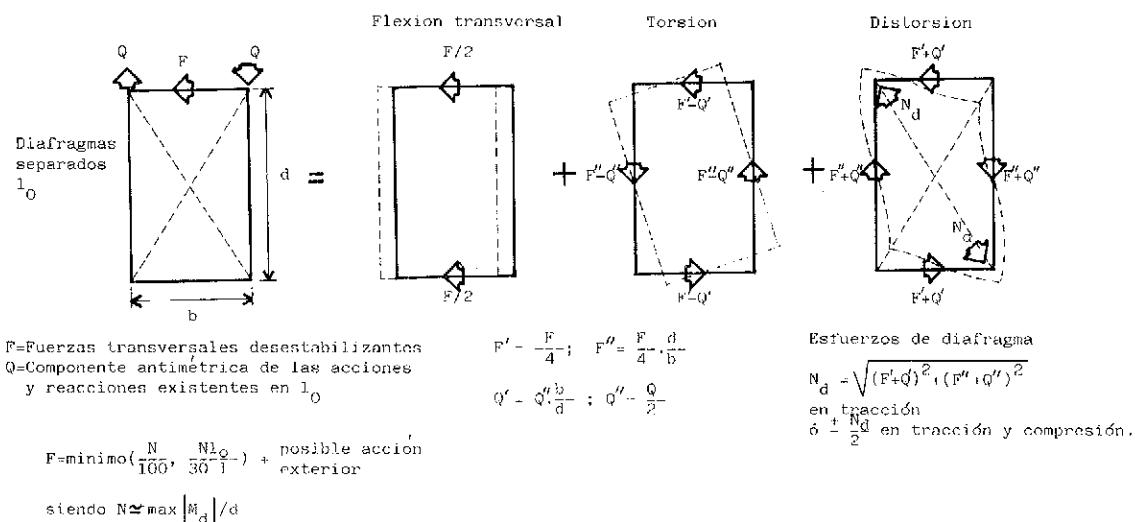
Fig. 4. Esfuerzos de diafragma en una sección metálica cerrada de directriz recta.

Para las secciones cerradas metálicas, su notable estabilidad frente a los posibles fenómenos de pandeo lateral está condicionada a la eficacia de los dispositivos anti-distorsión, cuyas solicitudes se definen en la fig. 4 para el caso de un cajón rectangular de directriz recta.

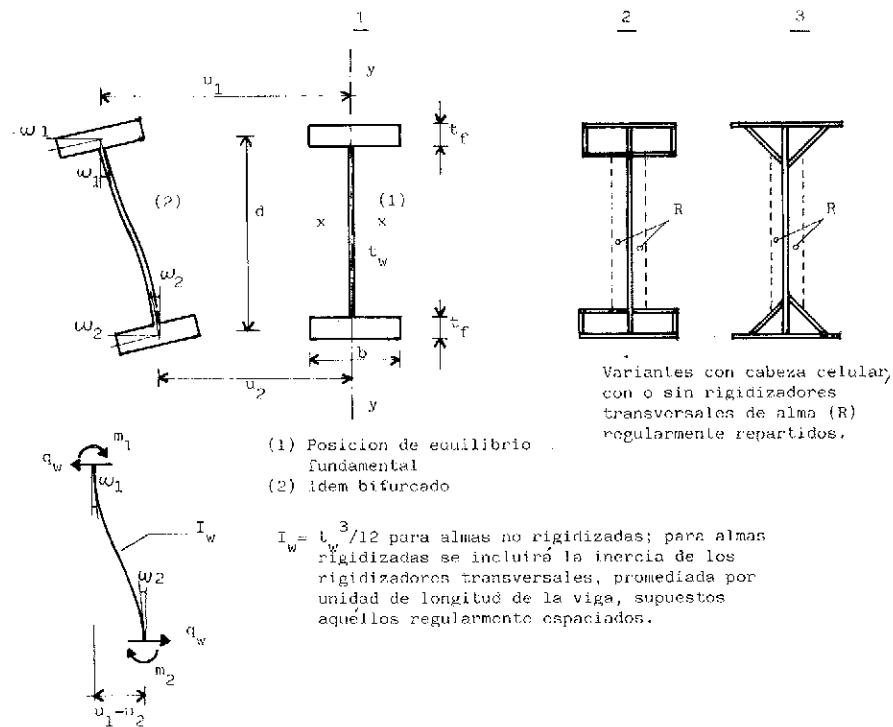
Fig. 5. Pandeo lateral con distorsión de diversos tipos de secciones doble té bisimétricas.

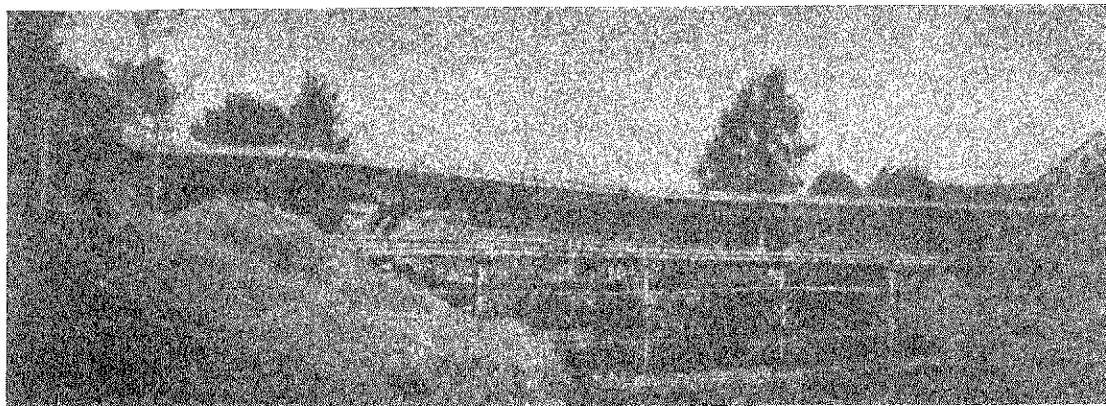
Fig. 1.3. Prueba hasta rotura del puente sobre el Glatt, en Opfikon, cerca de Zurich (Suiza). Construido en 1954-1955, fue demolido en 1960 tras una serie de ensayos.

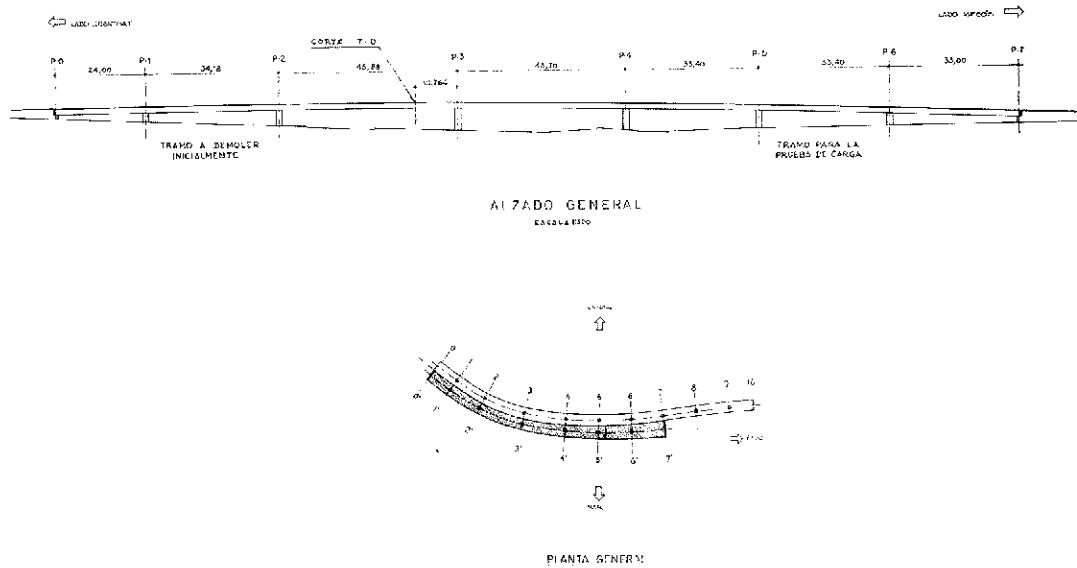
Fig. 2.1. Alzado y planta del paso superior.

La curvatura en planta del tablero era pequeña, ($R=300$ m), estando empotrado a torsión sobre pilas y estribos, por lo que la repercusión del trazado en planta en el comportamiento estructural no era significativa.

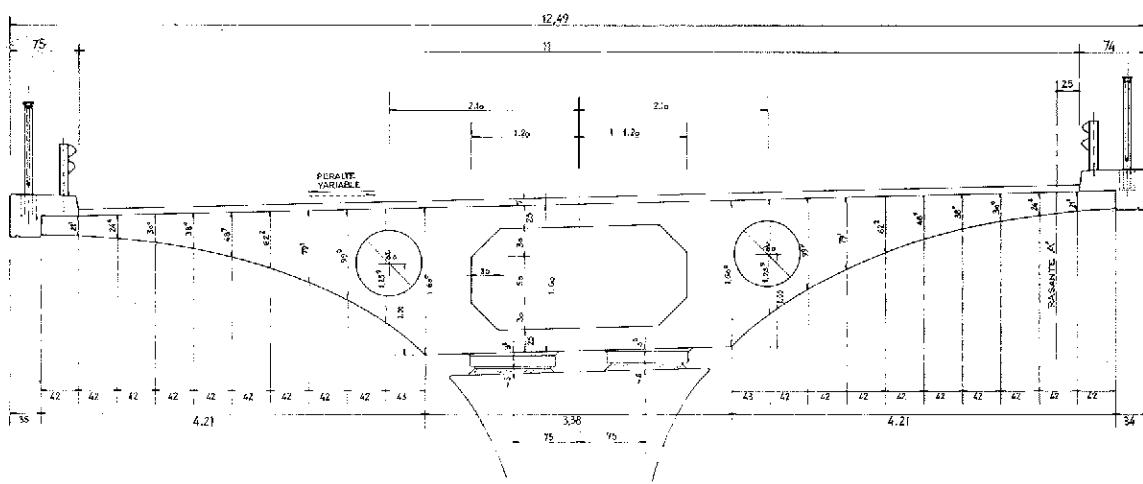
Fig. 2.2. Sección transversal tipo.

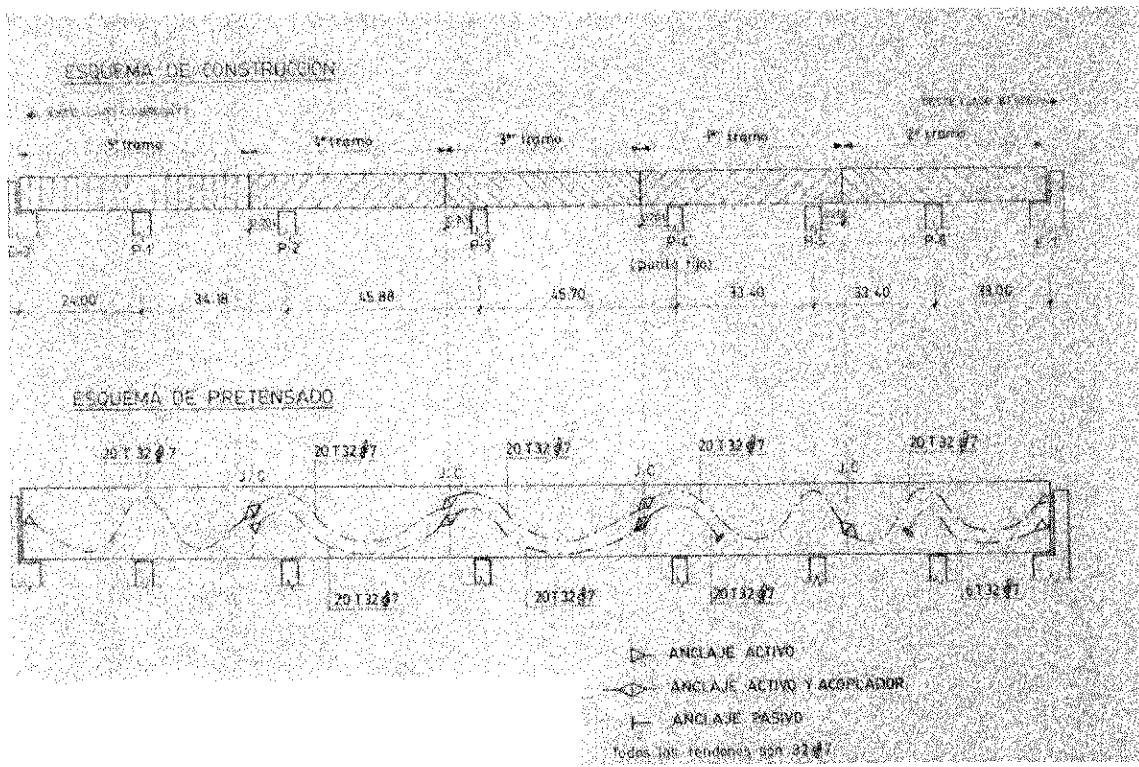
Fig. 2.3. Secuencia de construcción y esquema del pretensado.

El tablero fue construido por tramos sucesivos, según la secuencia y sentido de avance indicado en la figura 2-3.

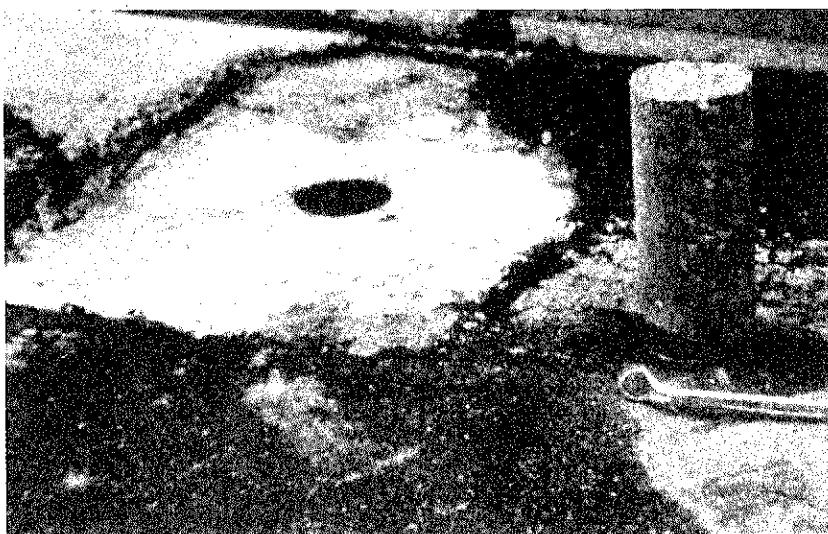
Fig. 4.2. Testigo de hormigón extraído del tramo del tablero ensayado.

Para la determinación de las propiedades de resistencia y deformabilidad del hormigón del tablero y de la pila, se realizaron varios ensayos sobre probetas extraídas de diferentes puntos, (Fig. 4-2), mediante una sonda especial, (Fig. 4-3).

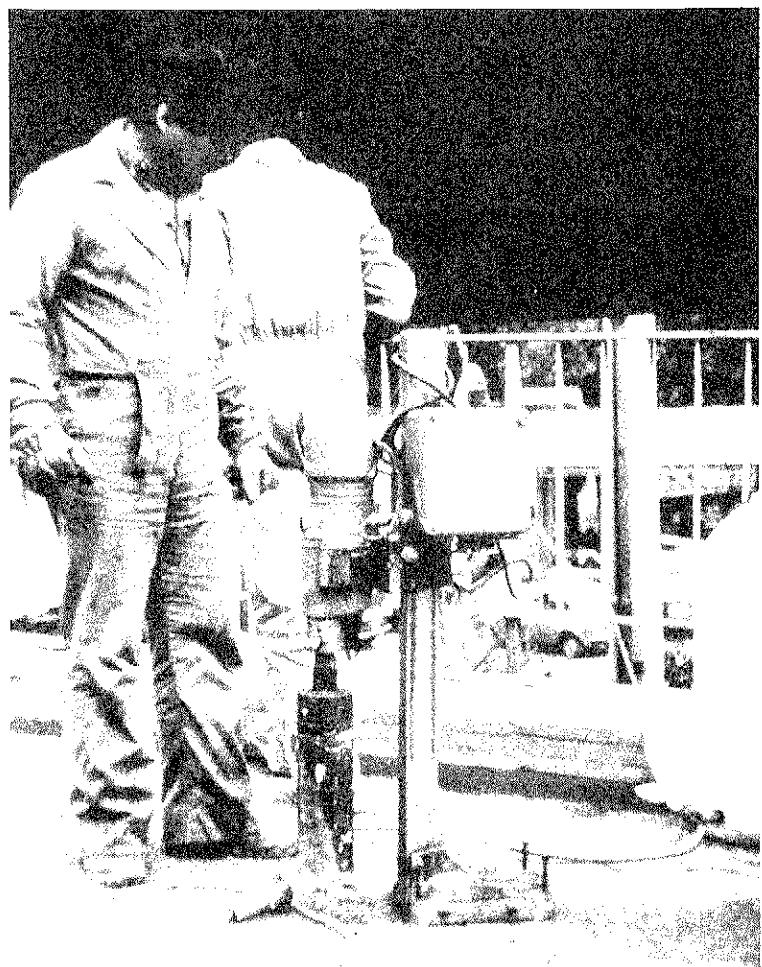
Fig. 4.3. Máquina de extracción de testigos.

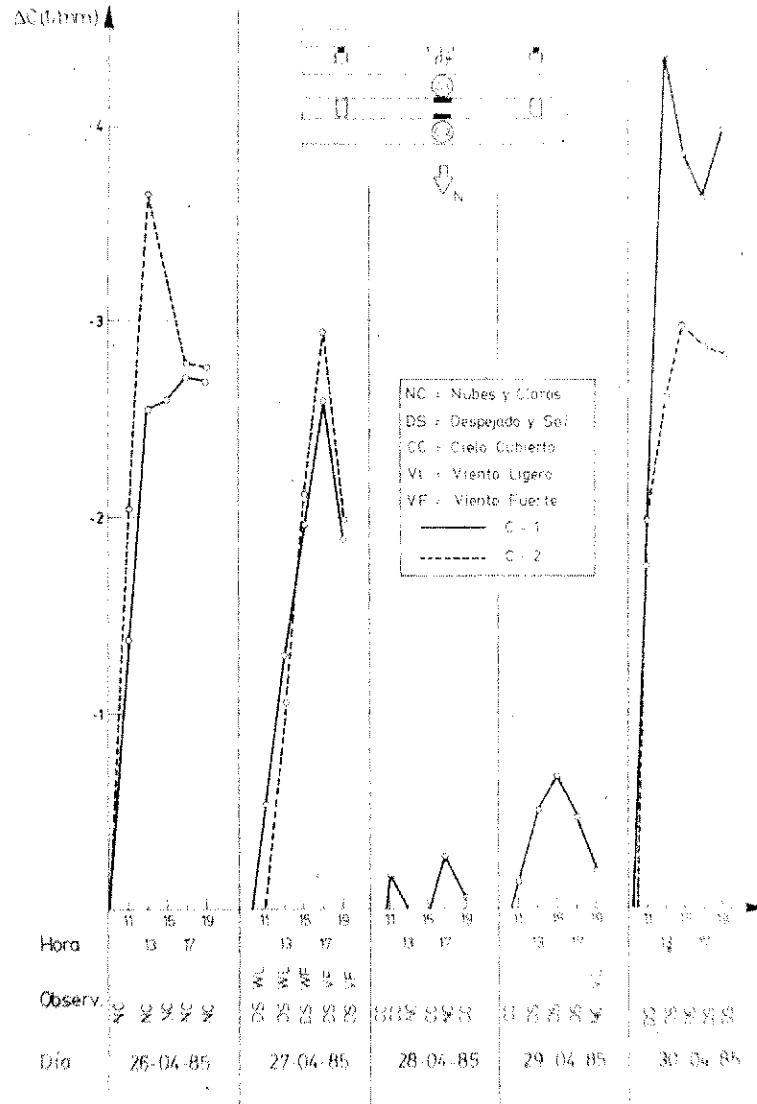
Fig. 4.4. Variación de las curvaturas medidas en el curvímetro C-1, debidas al soleamiento.

En la figura 4-4 se recoge la variación de las curvaturas en el tablero debidas a soleamiento.

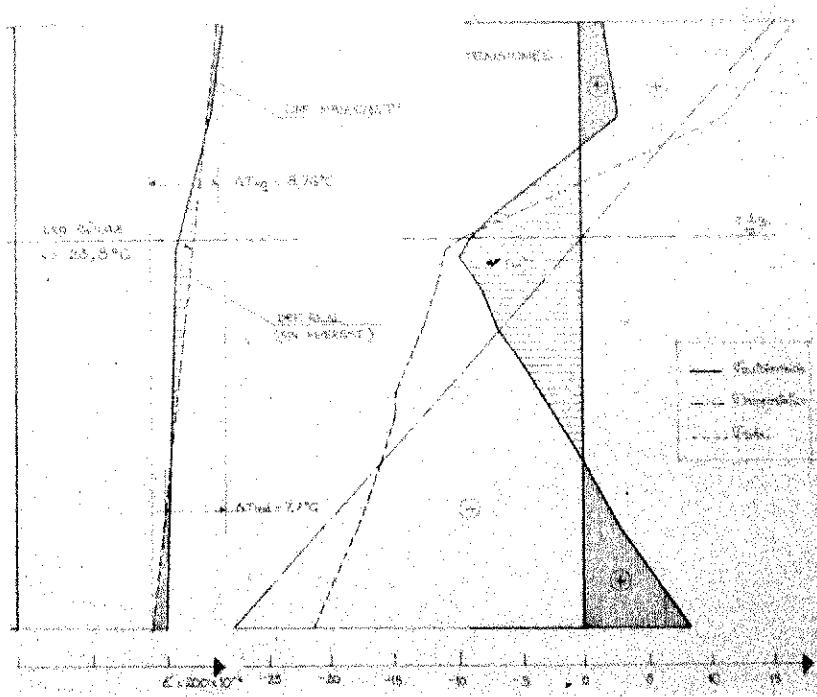
Fig. 4.6 (a)

Fig. 4.6. (b)

Fig. 4.6. Hipótesis de distribución de temperaturas sin gradiente transversal y estado tensional teórico originado en la sección central del vano 4'-5'.

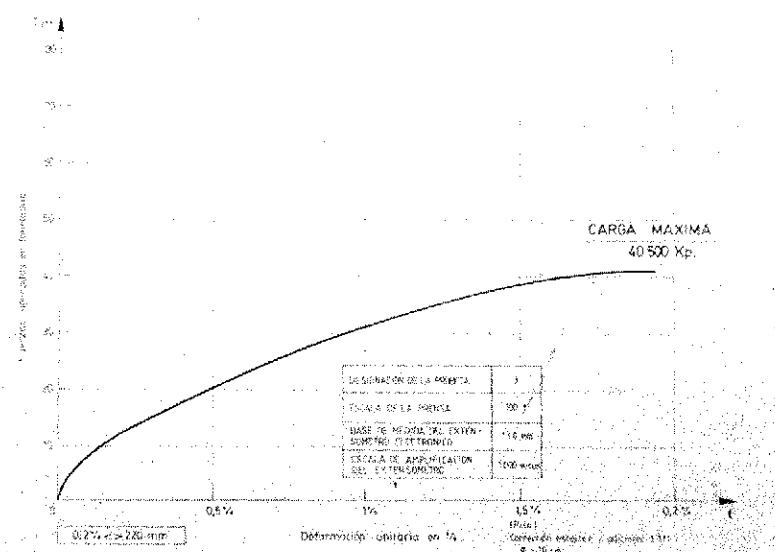
Fig. 4.8. Curva carga - acortamiento, obtenida en un ensayo a compresión de una probeta testigo extraída de la pila P-6'.

Uno de los resultados relativos a las curvas experimentales tensión-deformación del hormigón, sometido a compresión centrada, queda recogido en la figura 4-8, donde puede apreciarse la típica forma parabólica de la curva, con tangente, prácticamente horizontal para la tensión máxima, y con su acortamiento en rotura próximo a las 20 diezmilésimas, resultados que aumentan nuestra confianza en la manera de calcular que habitualmente empleamos cuando proyectamos estructuras de hormigón.

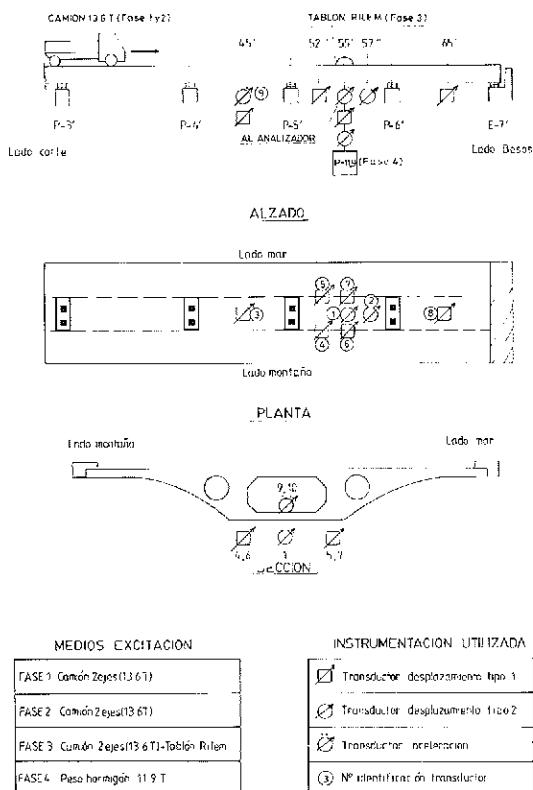
Fig. 5.1. Instrumentación y medios de excitación usados en las distintas fases de la prueba de carga dinámica.

ción final de los transductores de aceleración y desplazamiento queda resumida en la figura 5.1

NOTA: Pasadas camión 2 ejes, de peso total = 13,6 toneladas, sin tablón RILEM (Véase figura 5.1 para situación de los transductores).

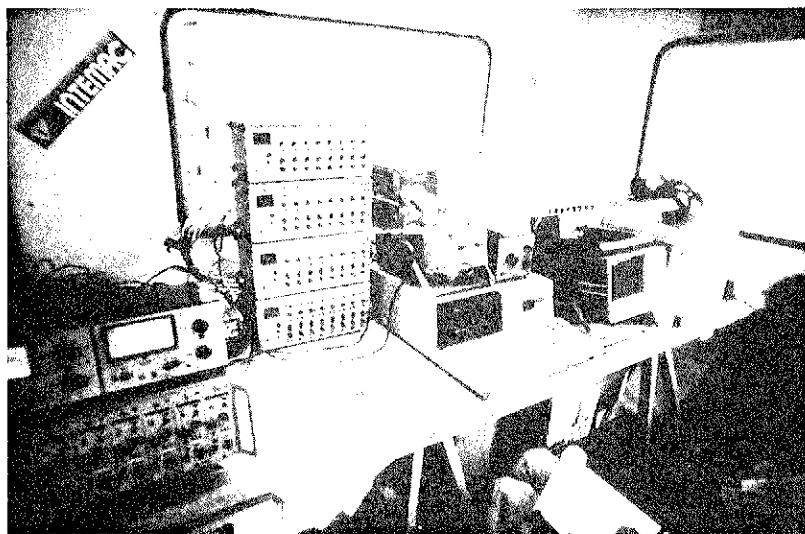
Fig. 5.2. Sistema de adquisición de datos empleado en todas las fases de la prueba de carga.

- d) Sistema de adquisición, registro y salida de datos, tal como se recoge en la figura 5-2, utilizado también en las otras fases de la prueba de carga; pero que en el caso de una prueba de estas características resulta de vital importancia. Estaba compuesto por:
- unidad de muestreo de baja velocidad, con voltímetro electrónico, de 30 canales.
 - unidad de muestreo electrónico de alta velocidad, con conversor A/D, de 64 canales.
 - amplificadores de señal para acelerometría y acondicionadores de señal para extensometría.
 - filtro de baja frecuencia pasabanda.

- microordenador con 1350 kbytes de memoria RAM y unidad de disco auxiliar dual (2 x 270 kbytes) y terminal gráfica incorporada.
- impresora y plotter.

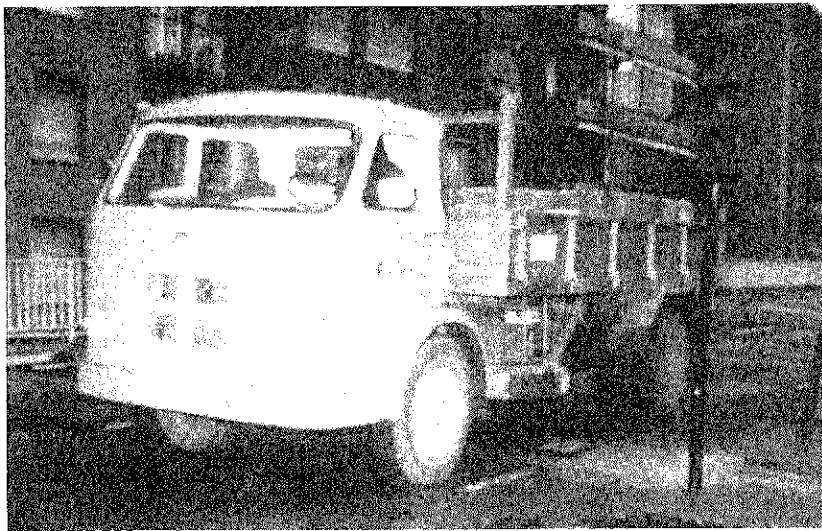
Fig. 5.3. Vehículo de dos ejes y posición del tablón RILEM en la prueba de carga dinámica.

El vehículo utilizado y el tablón RILEM posicionado sobre el tablero, pueden verse en la figura 5-3.

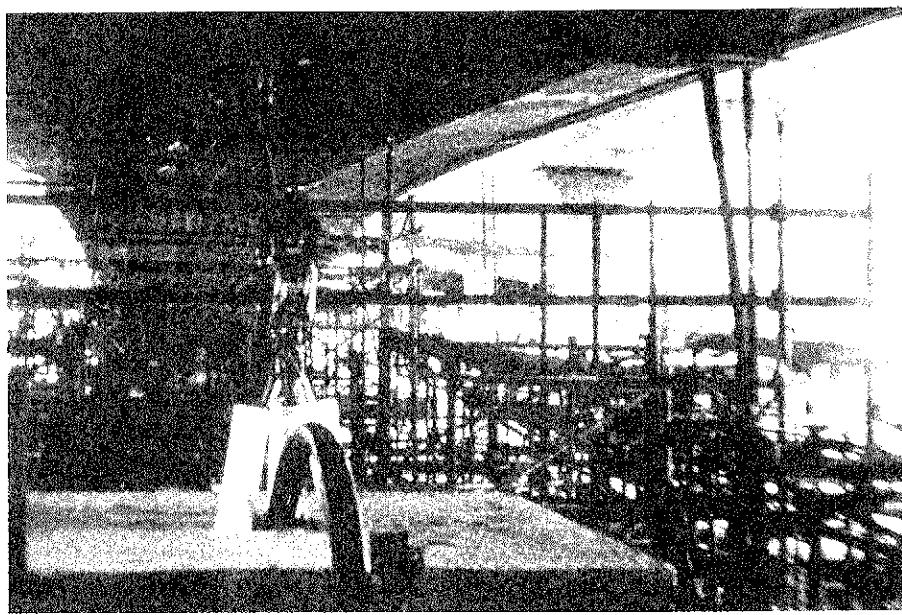
Fig. 5.4. (a). Detalle del sistema de suspensión del peso al tablero (vista inferior).

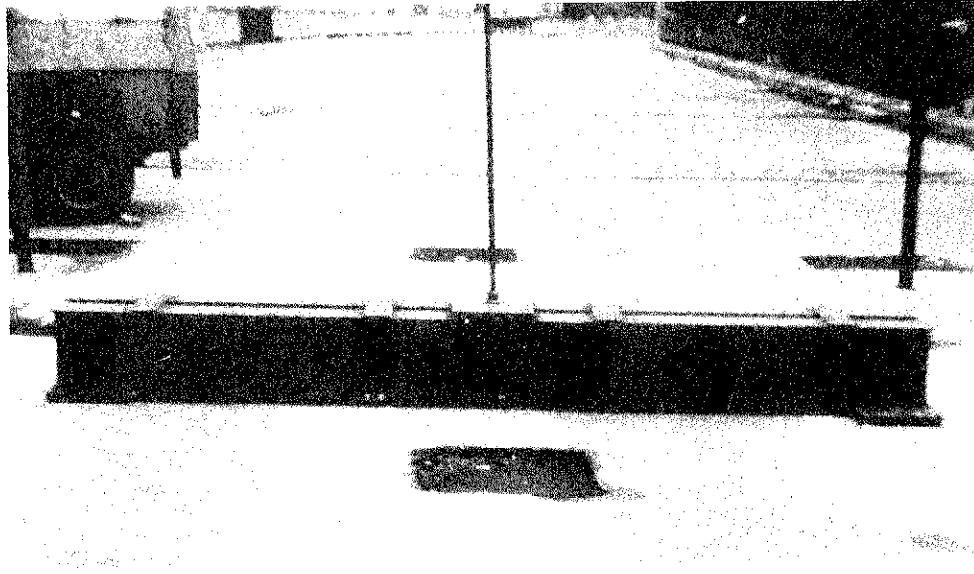
Fig. 5.4. (b). Detalle del sistema de suspensión del peso al tablero (vista superior).

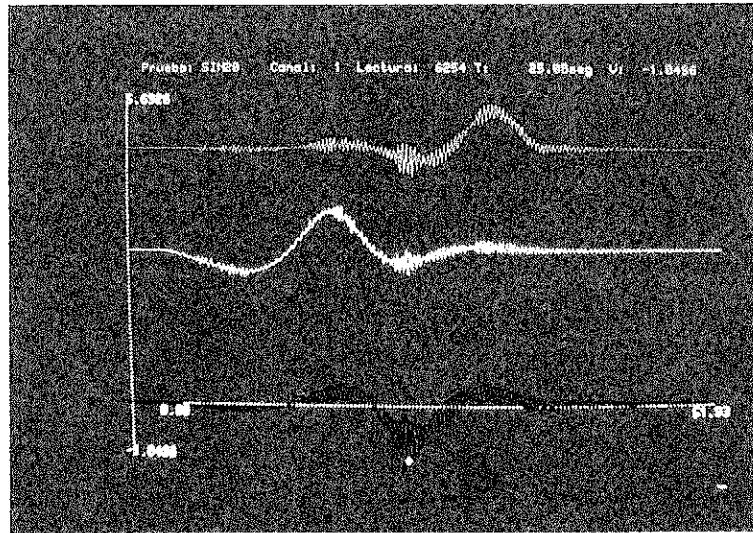
Fig. 5.5. (a). Resultados de una pasada del camión de 13,6 toneladas, sin tablón RILEM, a 20 km/h, tal como aparecen después de su tratamiento a través de la terminal gráfica.

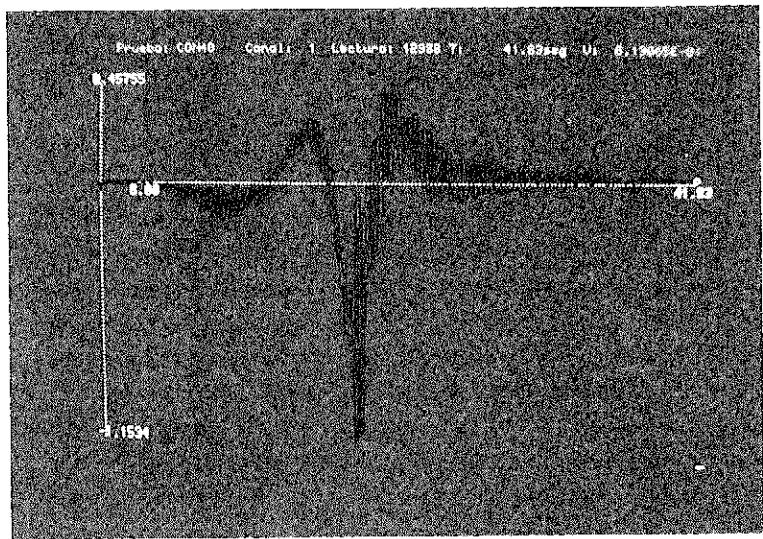
Fig. 5.5. (b). Idem para una pasada a 40 km/h, con tablón RILEM (Obsérvese el impacto de cada eje a su paso por el tablón).

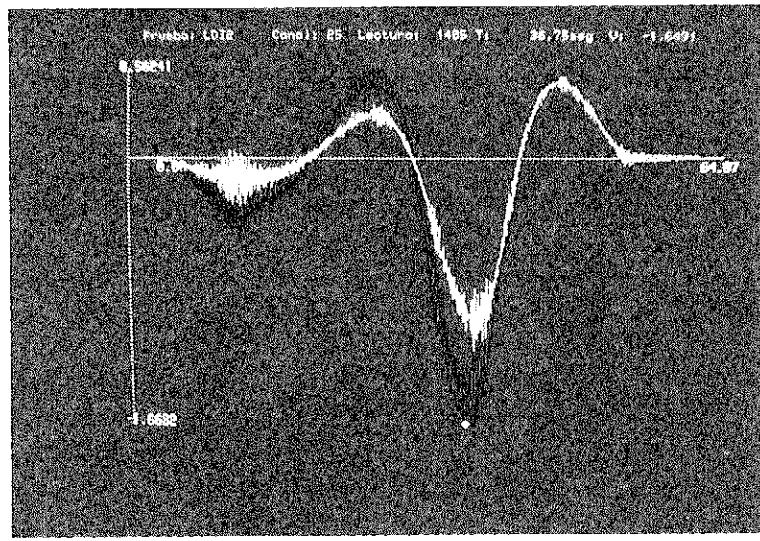
Fig. 5.5. (c). Idem, para el tratamiento de las líneas de influencia.

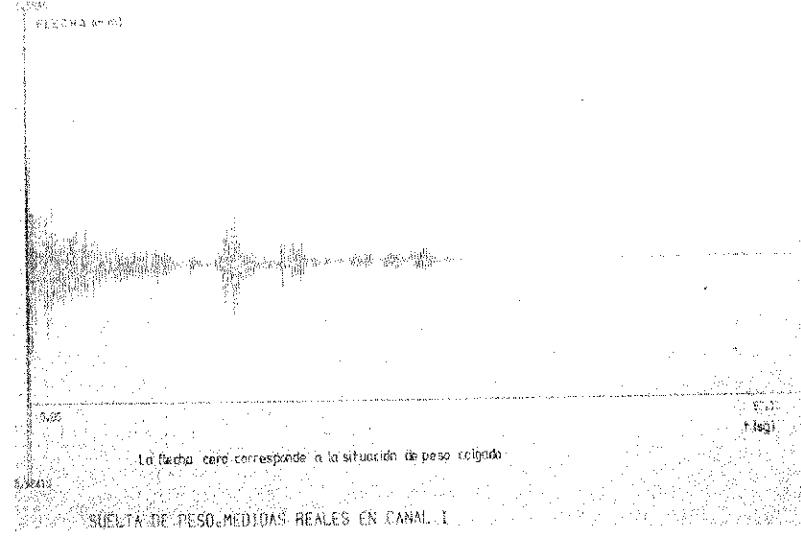
Fig. 5.5. (d). Prueba suelta de peso. Resultados obtenidos en el transductor de desplazamiento nº 1 (sección 55').

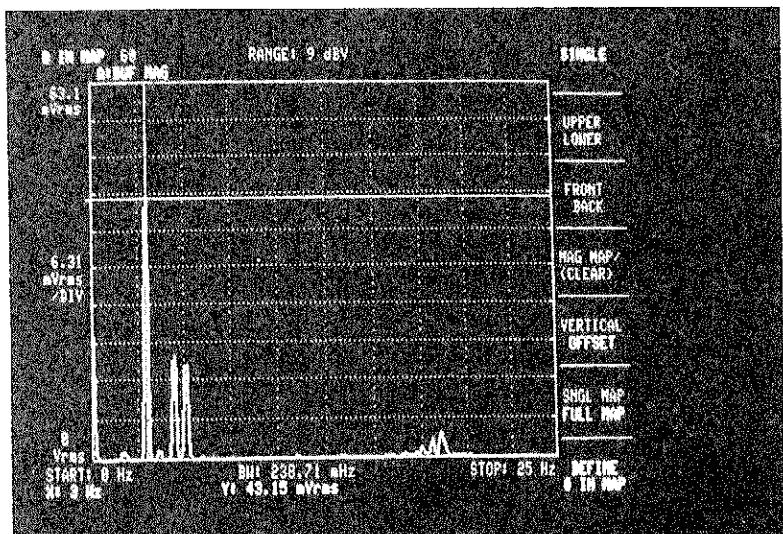
Fig. 5.6. Prueba suelta de peso. Resultados del transductor de aceleración n° 10 a través del analizador. Ampliación de la banda de frecuencia 0-25 Hz.

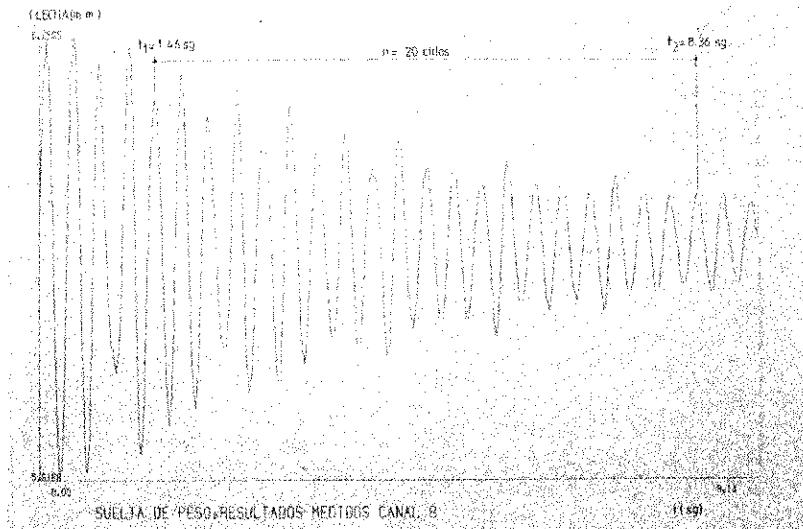
Fig. 5.8. Prueba suelta de peso. Resultados del transductor de desplazamiento n° 8 (sección 65').

Refiriéndonos a la figura 5-8, podemos obtener de la misma, tomando un total de 20 ciclos, la frecuencia propia de vibración correspondiente al modo en cuestión, que queda reflejado en la tabla 5.1, junto con los resultados obtenidos en el resto de transductores.

Se ha escogido el transductor 8 (desplazamiento en el punto medio del vano 6'-7') como más representativo para la determinación de dicha frecuencia, puesto que, de todos los registros obtenidos en dicha prueba, es el que mejor cumple el requisito de presentar la vibración fundamentalmente según un único modo, y la razón de ello la veremos más adelante en el apartado correspondiente a las conclusiones. Además, a la vista del registro obtenido en el transductor 1, no se han considerado fiables los resultados del mismo, habida cuenta de que se encontraba en una zona cercana a donde tenían lugar las operaciones de suelta de peso, las cuales pueden haber afectado las lecturas reales.

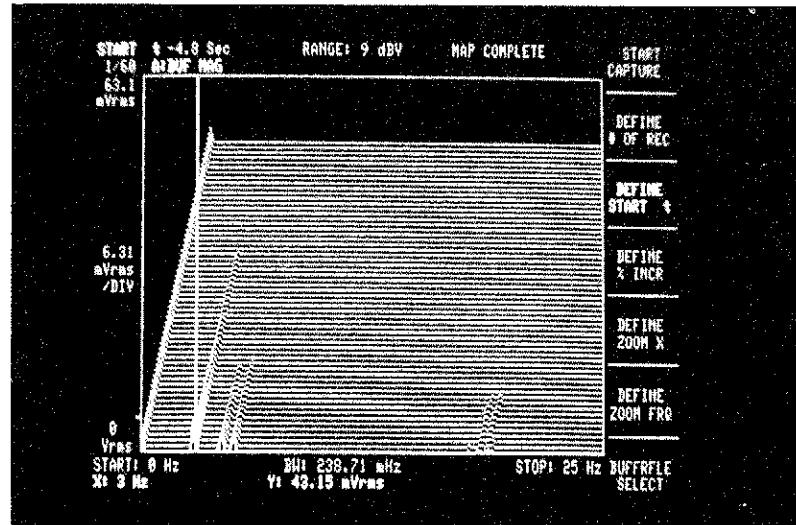
Fig. 5.9. Prueba suelta de peso. Mapa de espectros obtenido en el analizador. Ampliación de la banda de frecuencias 0-25 Hz.

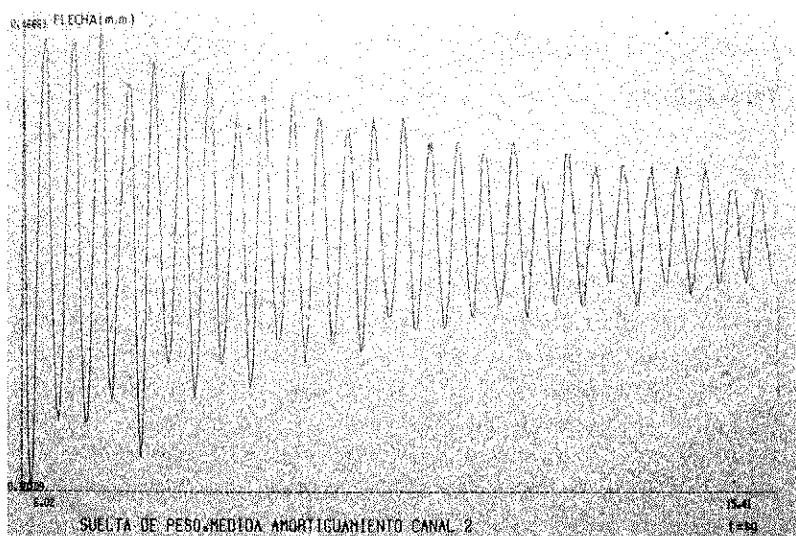
Fig. 5.10. Prueba suelta de peso. Resultados del transductor de desplazamiento n° 2 (sección 57').

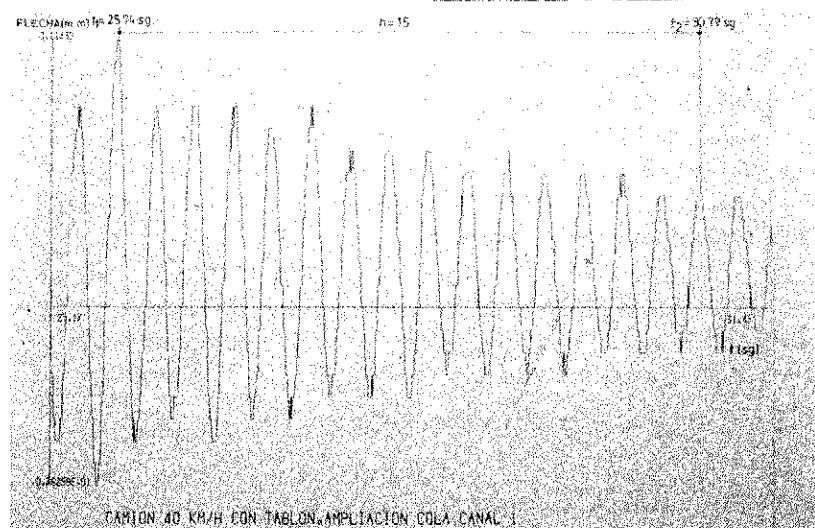
Fig. 5.11. Prueba paso camión sobre tablón RILEM. Ampliación de la cola de registro en el transductor de desplazamiento n° 1, en una pasada a 40 km/h.

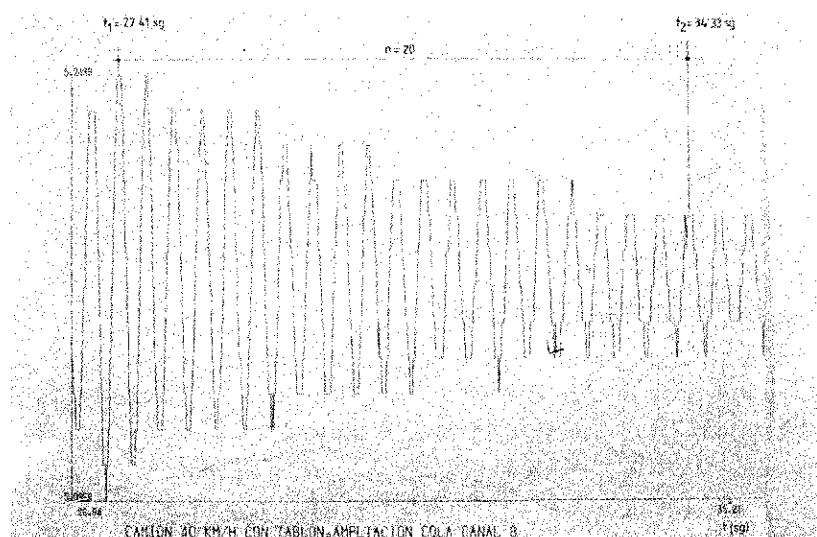
Fig. 5.12. Prueba paso camión sobre tablón RILEM. Ampliación de la cola del registro en el transductor de desplazamiento n° 8, en una pasada a 40 km/h.

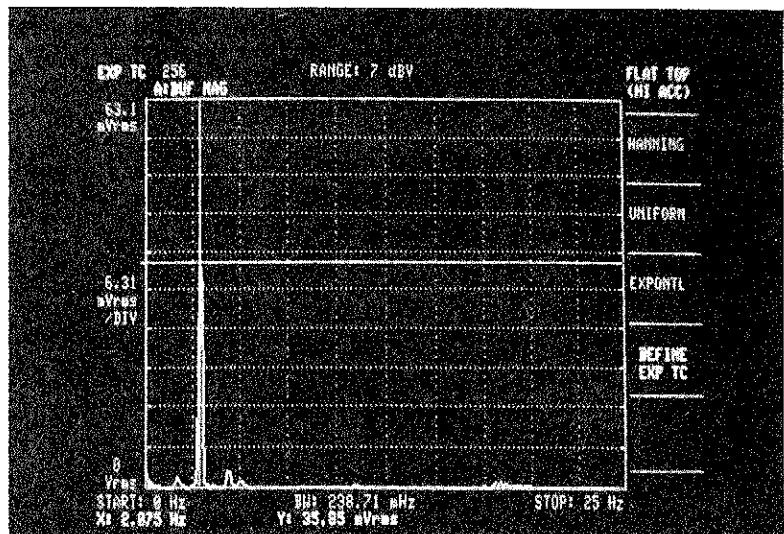
Fig. 5.14. Prueba paso camión sobre tablón RILEM, a 20 km/h. Espectro de frecuencia 32,6 segundos después de la arrancada del vehículo.

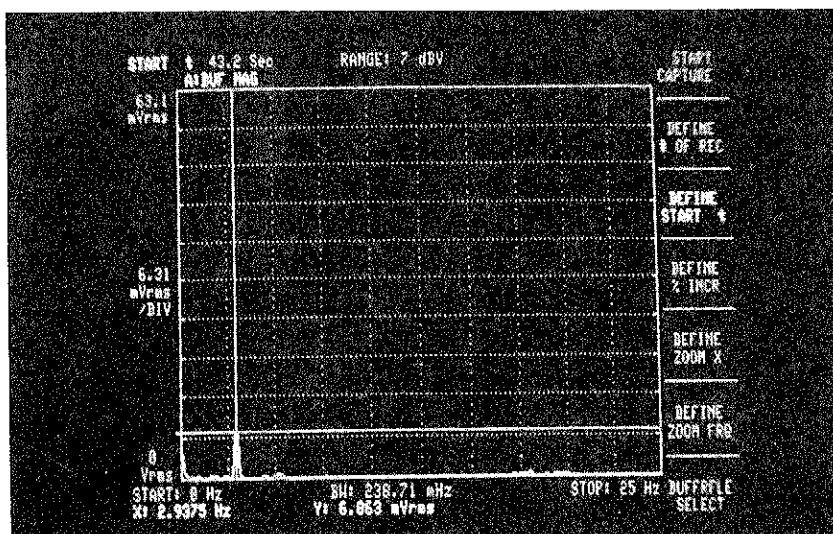
Fig. 5.15. Prueba paso camión tablón RILEM, a 20 km/h. Espectro de frecuencias 43,2 segundos después de la arrancada del vehículo.

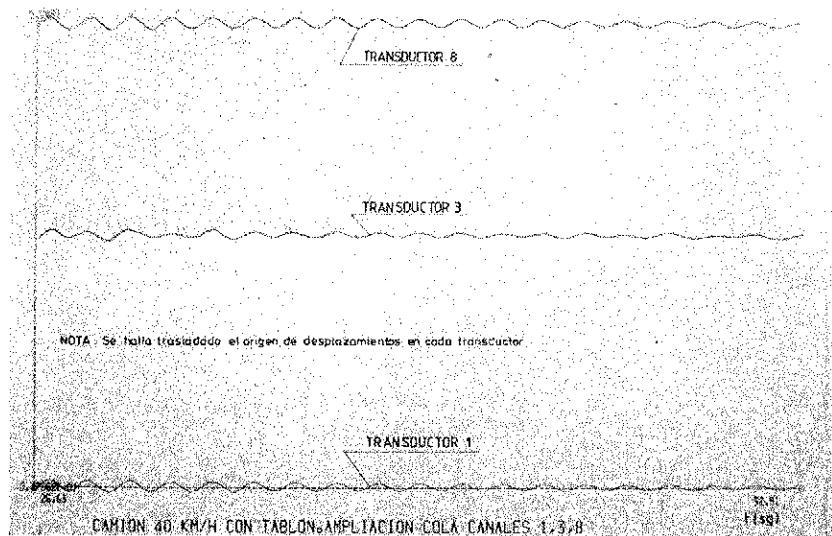
Fig. 5.16. Prueba paso camión sobre tablón RILEM. Ampliación de la cola del registro en los transductores de desplazamiento n.^o 1,3 y 8 en una pasada a 40 km/h.

Otro hecho que confirma que las colas de los registros están dominadas por un único modo de vibración, sin necesidad de acudir a los resultados del analizador, sino utilizando directamente los datos obtenidos en el dominio del tiempo, es que, si representamos el desplazamiento en el punto medio de los vanos contiguos (transductores 1, 3 y 8), tal como se hace en la figura 5-16, vemos cómo las oscilaciones se producen en fase.

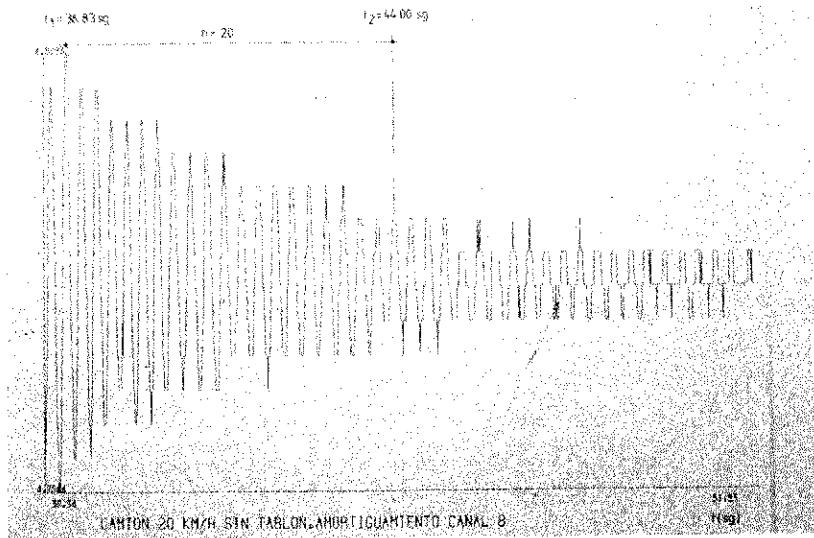
Fig. 5.17. Prueba paso camión sin tablón RILEM. Ampliación de la cola del registro en el transductor n° 8, en una pasada a 20 km/h.

En la figura 5-17 se recoge un ejemplo del cálculo de frecuencia y amortiguamiento con los registros temporales obtenidos, mientras que en las figuras 5-18, vemos cómo la oscilación de los puntos medios de los vanos contiguos se produce en fase.

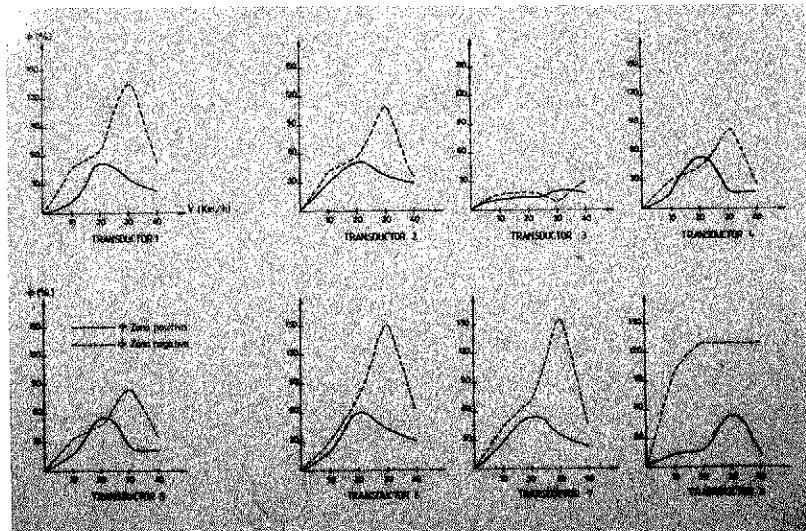
Fig. 20. Variación del coeficiente de amplificación dinámica en zona positiva y negativa, en función de la velocidad del vehículo en las pasadas sin tablón RILEM (transductores de desplazamiento números 1 a 8).

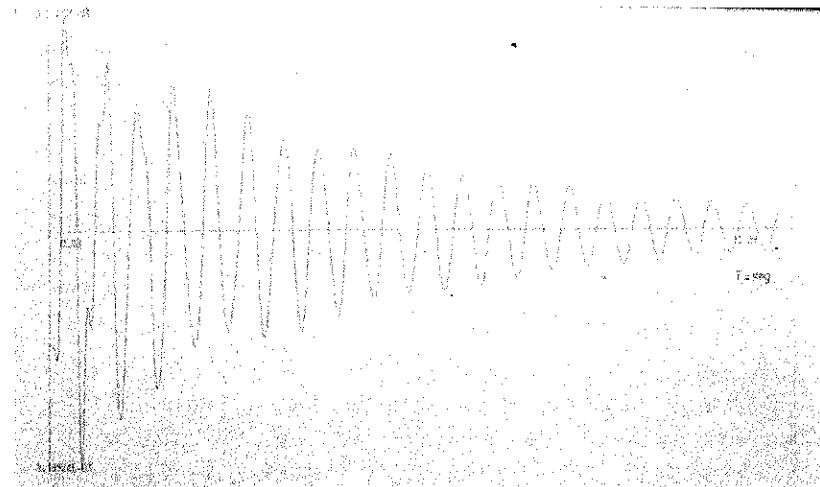
Fig. 5.22. Modelo teórico viga continua. Desplazamiento vertical en función del tiempo en el nudo 36 (sección 35').

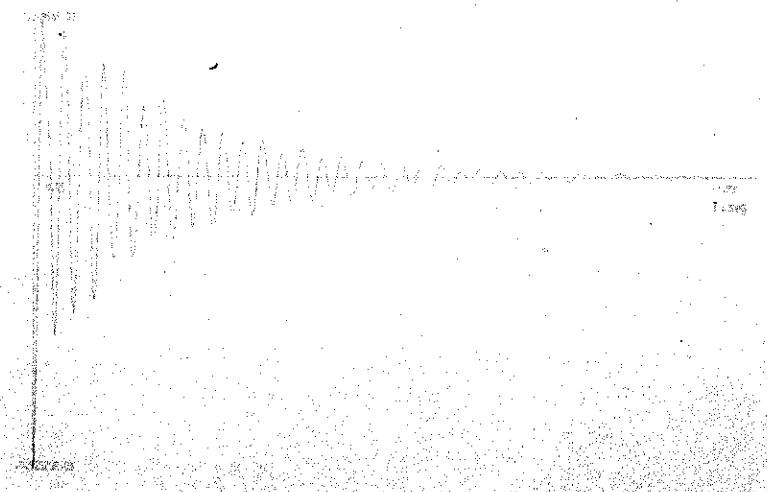
Fig. 5.23. Modelo teórico viga continua. Desplazamiento vertical en función del tiempo en el nudo 16 (sección 55').

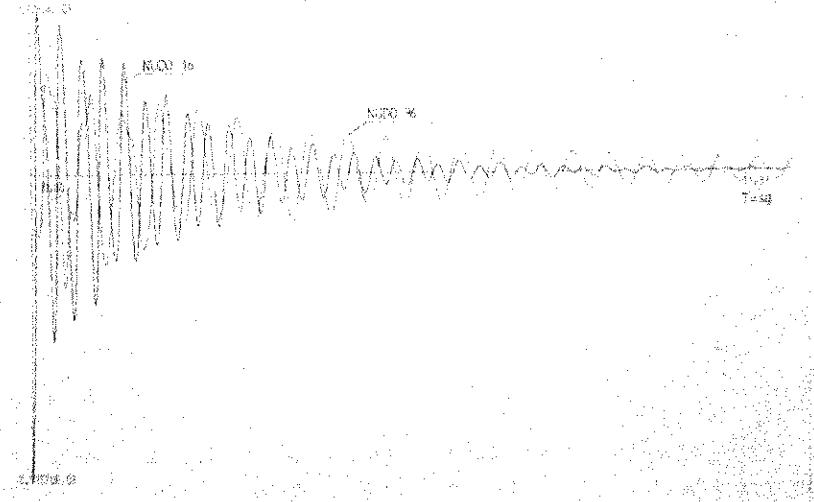
Fig. 5.25. Modelo teórico viga continua. Comparación frecuencias de vibración en los desplazamientos de los nudos 16 y 36.

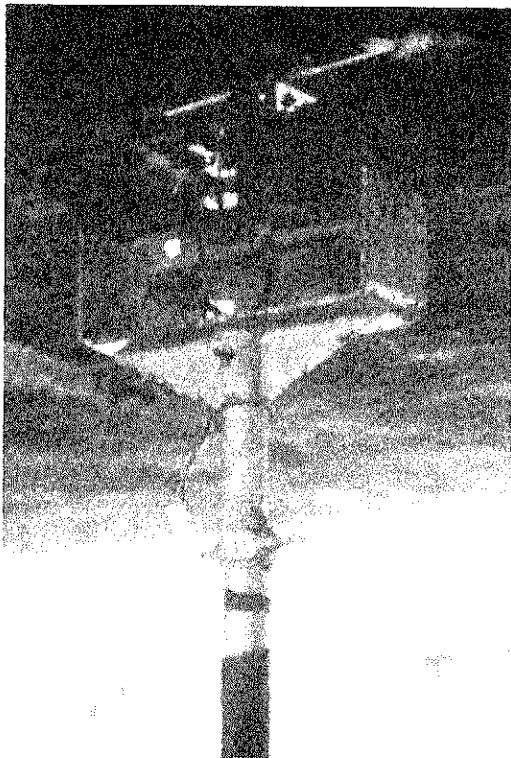
Fig. 6.1. Detalle de uno de los transductores de desplazamiento tipo 2.

ción permitían un mayor recorrido en los mismos, siendo capaces de registrar las flechas que en dichos puntos se esperaban. Además, se consideró oportuno mantener los dos transductores adicionales utilizados en la prueba dinámica, situados uno debajo de la sección 55' y otro en la sección 57", ambos centrados en sentido transversal. En las figuras 6-1 y 6-2 aparece un detalle y la colocación de los dos tipos de transductores de desplazamiento.

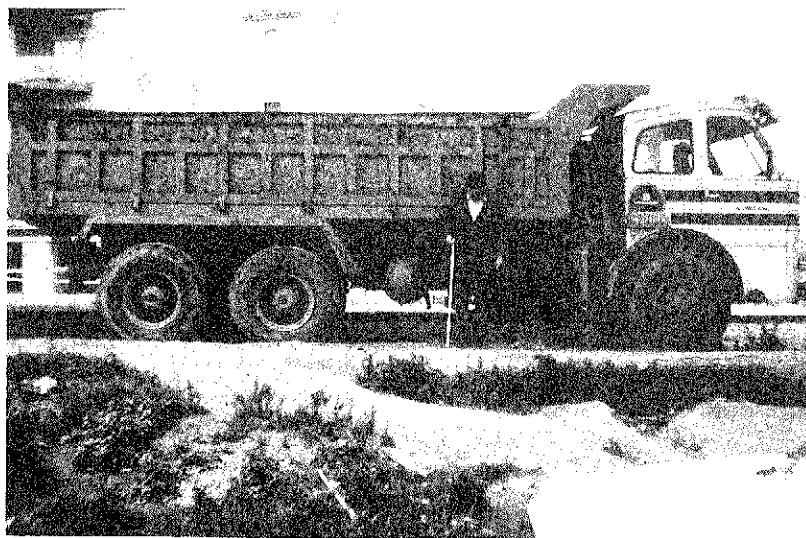
Fig. 6.3. Vehículo utilizado para la determinación de las líneas de influencia experimentales.
