nº162

ASOCIACION TECNICA ESPAÑOLA DEL PRETENSADO.

Fig. 1.1. Paso superior sobre la plaza de Alfonso X, en el cinturón de Ronda, Barcelona.

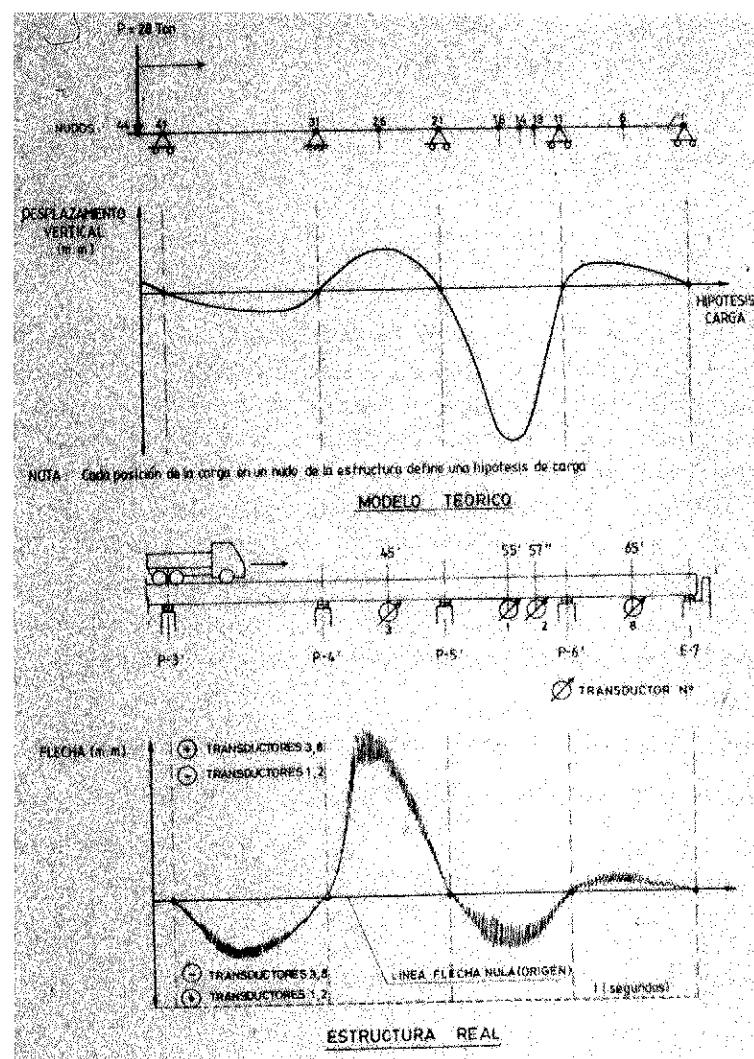
Fig. 6.4. Clave de interpretación de resultados de líneas de influencia experimentales y teóricos.

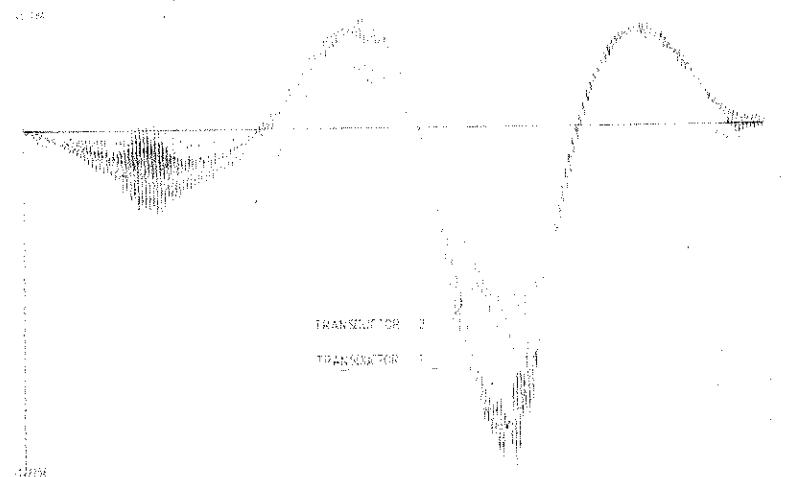
Fig. 6.5. Línea de influencia con vehículo centrado. Flecha en sección 55' (transductor 1) y 57'' (transductor 2).

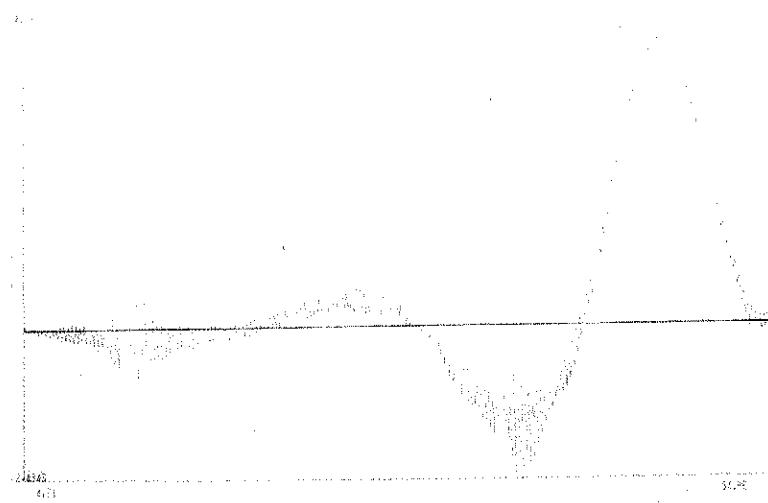
Fig. 6.6. Línea de Influencia con vehículo centrado. Flecha en sección 65' (transductor 8).

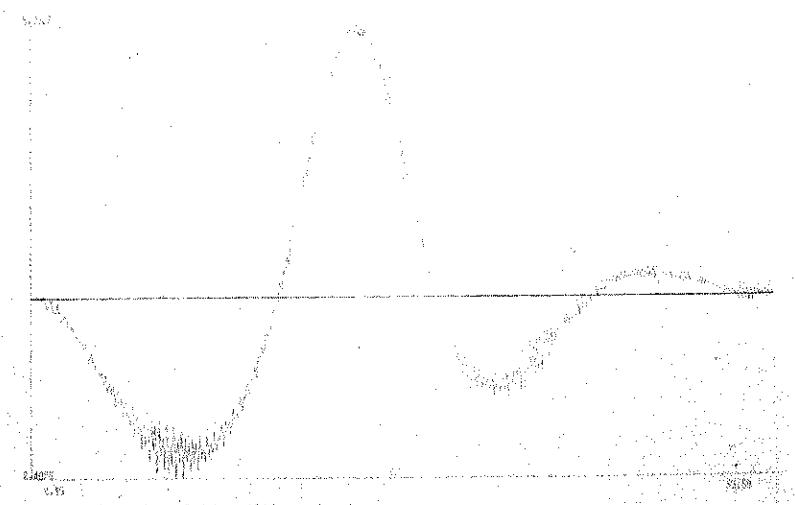
Fig. 6.7. Línea de influencia con vehículo centrado. Flecha en sección 45' (transductor 3).

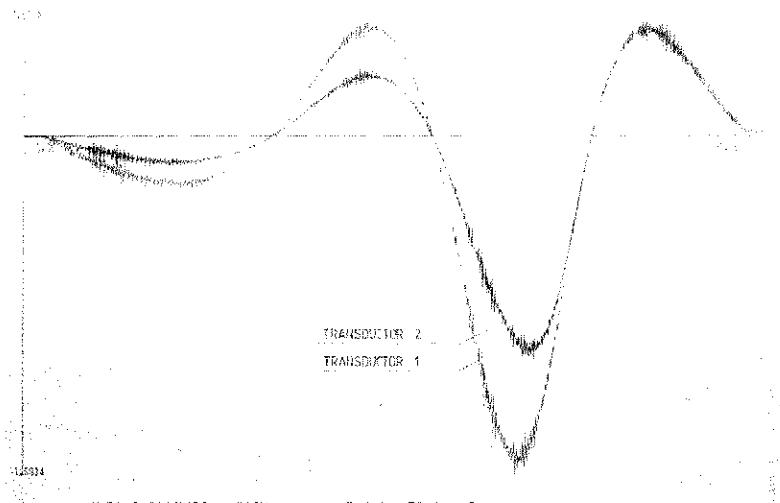
Fig. 6.8. Línea de influencia con vehículo excéntrico. Flecha en sección 55' (transductor 1) y 57" (transductor 2).

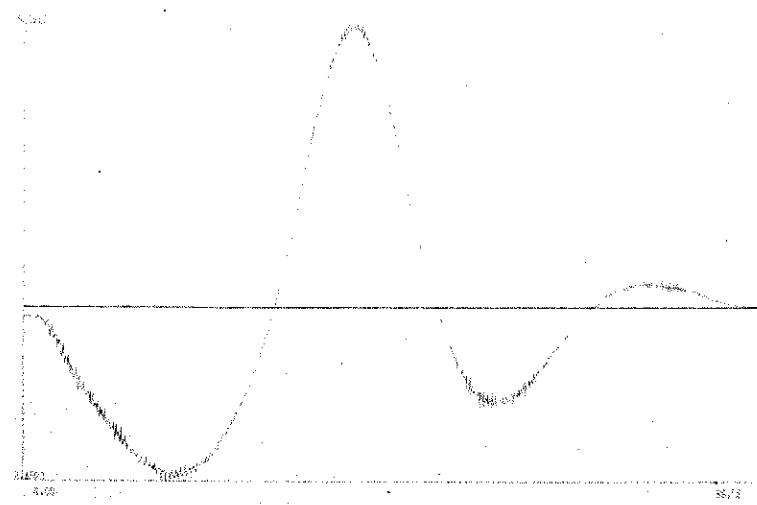
Fig. 6.9. Línea de influencia con vehículo excéntrico. Flecha en sección 45' (transductor 3).

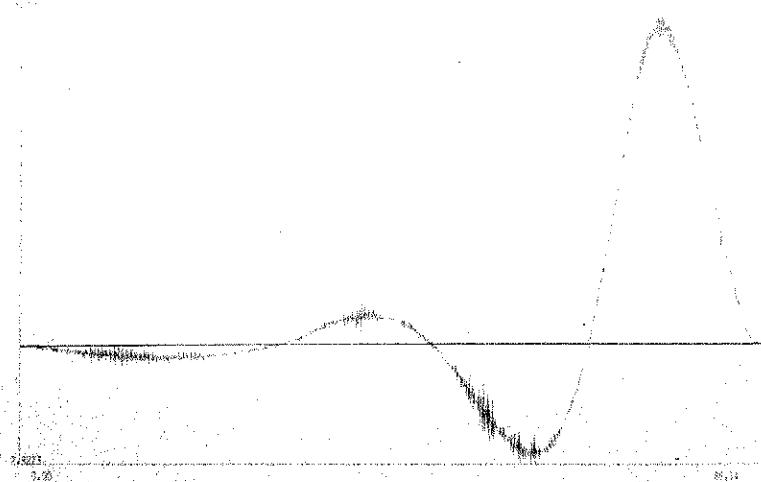
Fig. 6.10. Línea de influencia con vehículo excéntrico. Flecha en sección 65' (transductor 8).

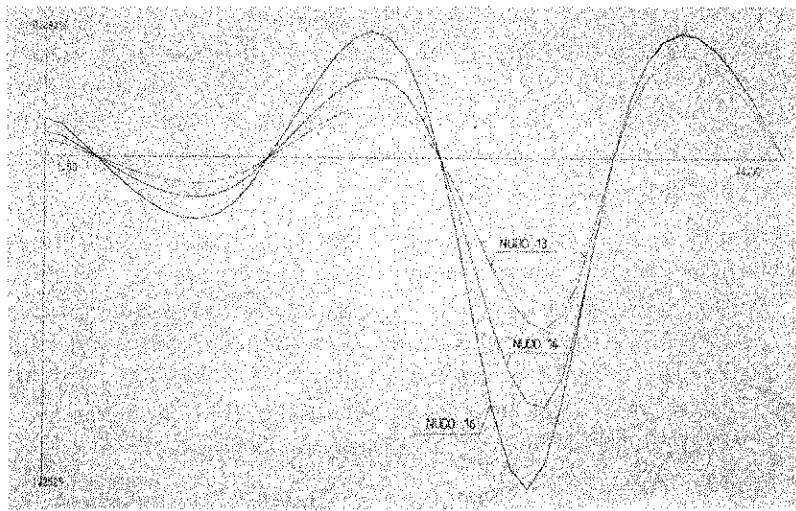
Fig. 6.11. Línea de influencia teórica. Modelo de comportamiento tipo viga. Desplazamiento vertical en los nudos 13, 14 y 16.

En las figuras 6-11 y 6-12 se representan los resultados obtenidos mediante un modelo teórico de comportamiento tipo viga, en el que cada vano ha sido dividido en 10 elementos, y en el que la respuesta de la estructura frente a la acción exterior (carga puntual de 28 toneladas), se ha calculado suponiendo que actúa de modo estático en cada uno de los nudos en que hemos discretizado el viaducto. La numeración de nudos dada a cada sección es la que aparece en la figura 6-4.

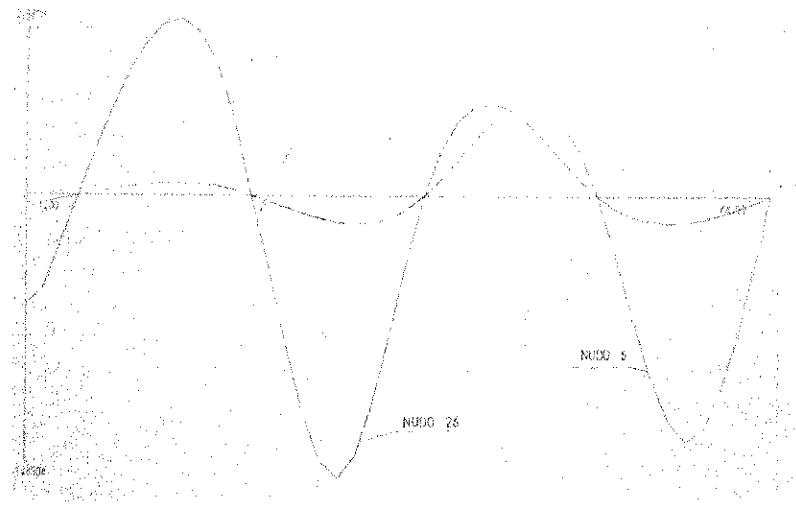
Fig. 6.12. Línea de influencia teórica. Modelo de comportamiento tipo viga. Desplazamiento vertical en los nudos 6 y 26.

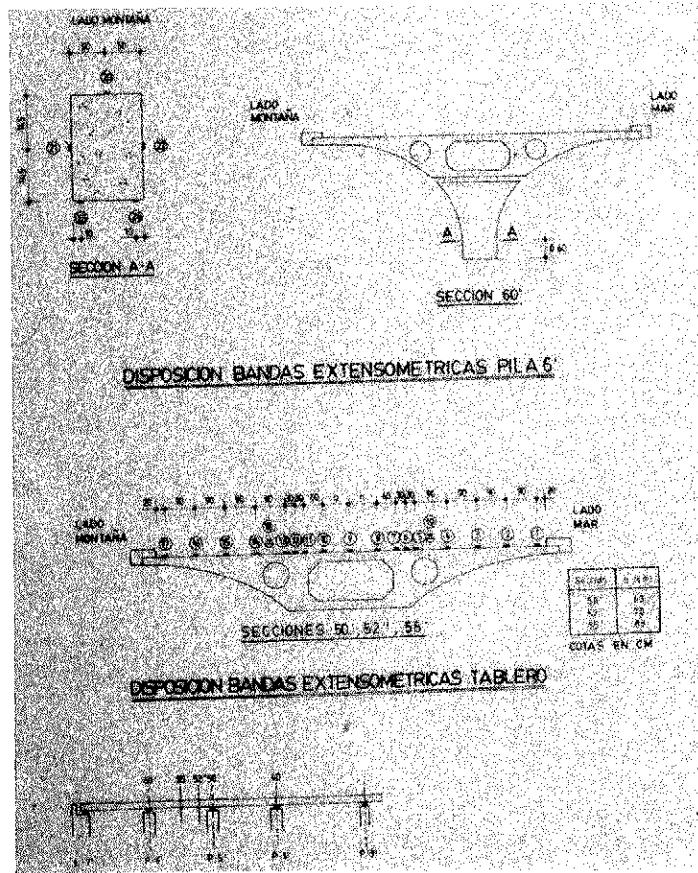
Fig. 6.13. Disposición de bandas extensométricas en tablero y pila 6', en la prueba de carga elástica.

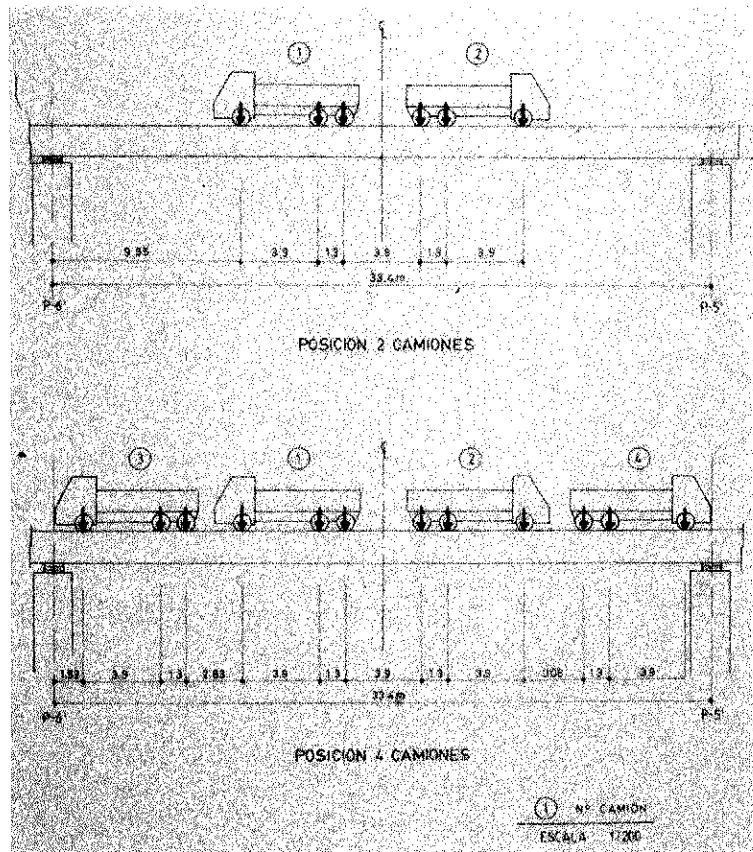
Fig. 6.14. Posicionamiento de los vehículos dentro del vano 5' - 6'.

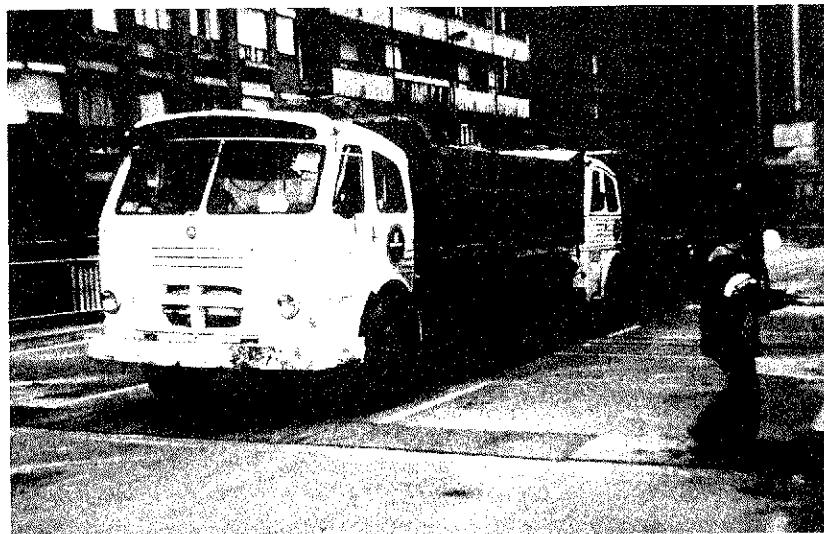
Fig. 6.15. Posicionamiento de los cuatro camiones durante la ejecución de la prueba.

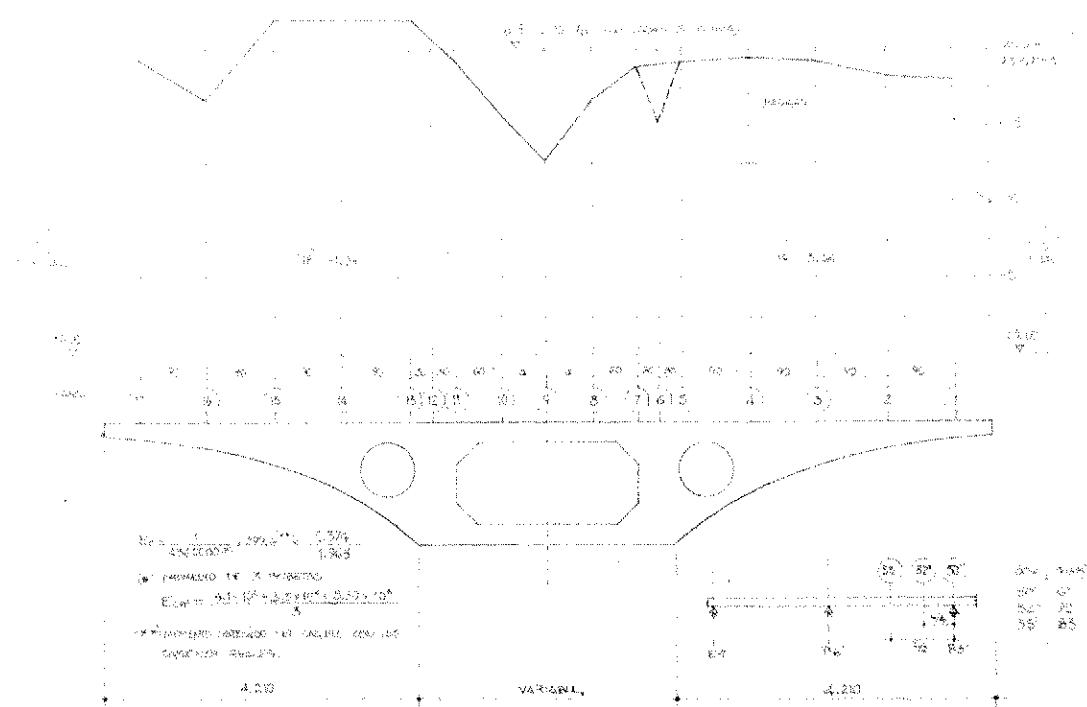
Fig. 6.16. Distribución de deformaciones en la cara superior de la sección 55' durante la prueba de carga elástica.

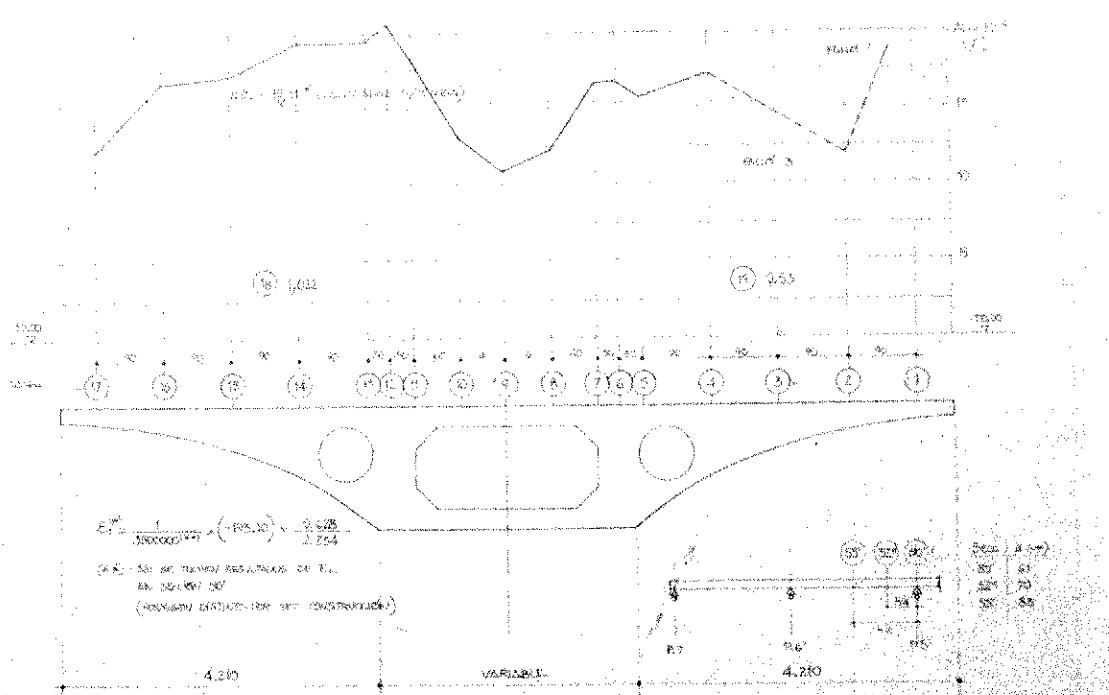
Fig. 6.18. Distribución de deformaciones en la cara superior de la sección 50' durante la prueba de carga elástica.

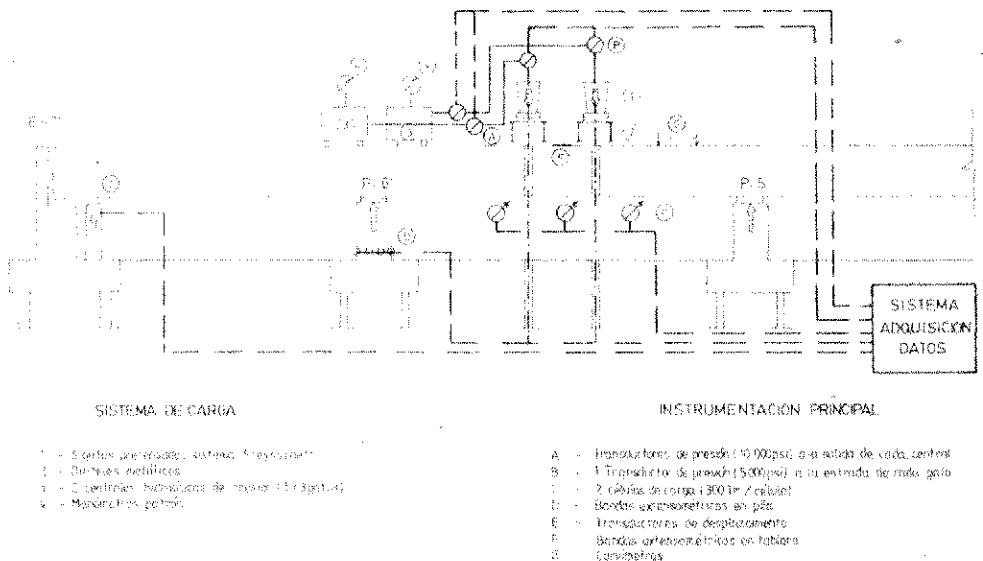
Fig. 7.1. Sistema de carga e instrumentación principal utilizada en la prueba de carga hasta rotura.

Elegida la forma de rotura del viaducto por flexión, debido a las razones que más adelante comentaremos, la concepción general de la prueba hasta rotura puede comprenderse bien en el esquema de la figura 7-1, donde se recoge un esquema del sistema de carga, (efectuada mediante 6 gatos de pretensado del sistema Freysinet que, apoyando sobre unos dinteles metálicos dispuestos sobre las almas del tablero, tiraban de 6 anclajes al terreno), así como del sistema de instrumentación. Las cargas se medían a través de transductores de presión dispuestos en el circuito hidráulico, mientras que la medición de la variación de las reacciones se efectuaba mediante células de carga en el estribo E-7', y, a partir de bandas extensométricas, en la pila 6'.

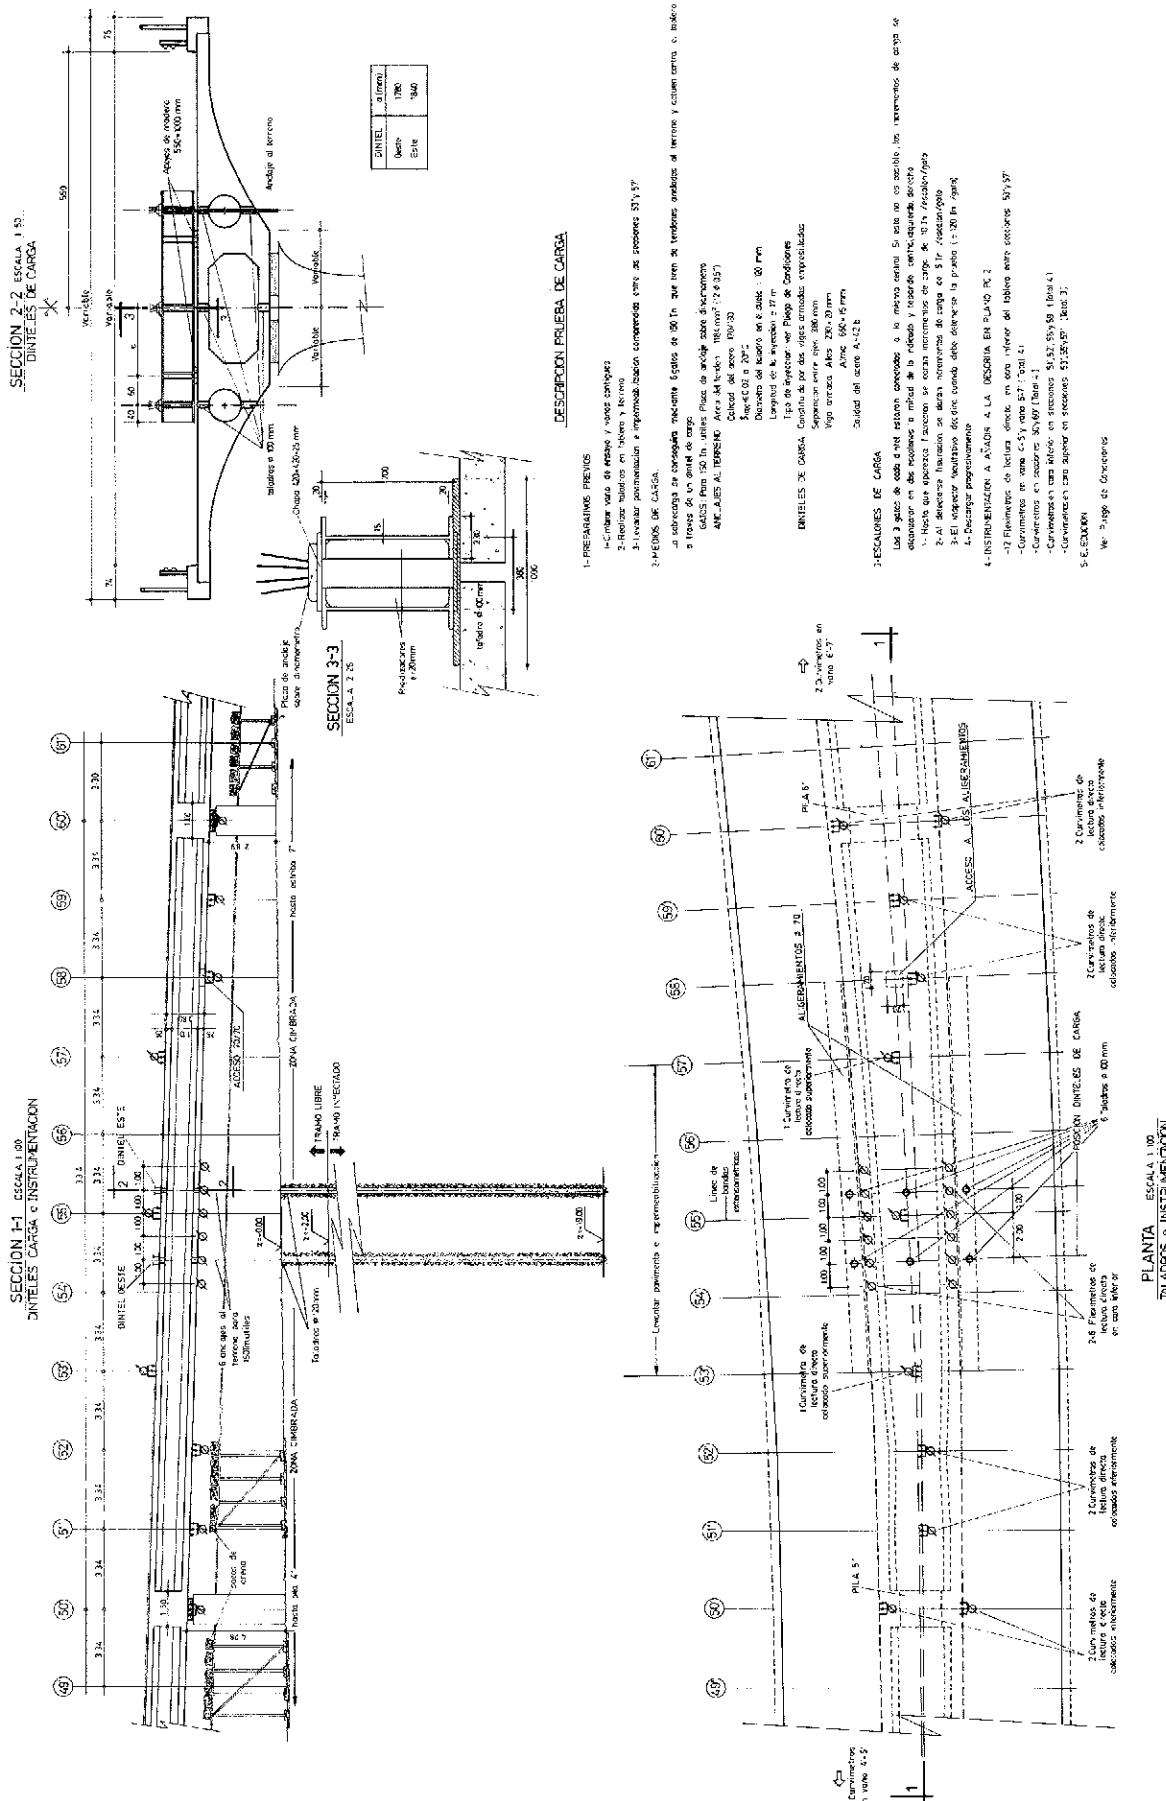
Fig. 7.2. Plano de ejecución de la prueba de carga hasta rotura.

La instrumentación propuesta para la prueba estática de prerrotura y rotura, fue: (Fig. 7-2).

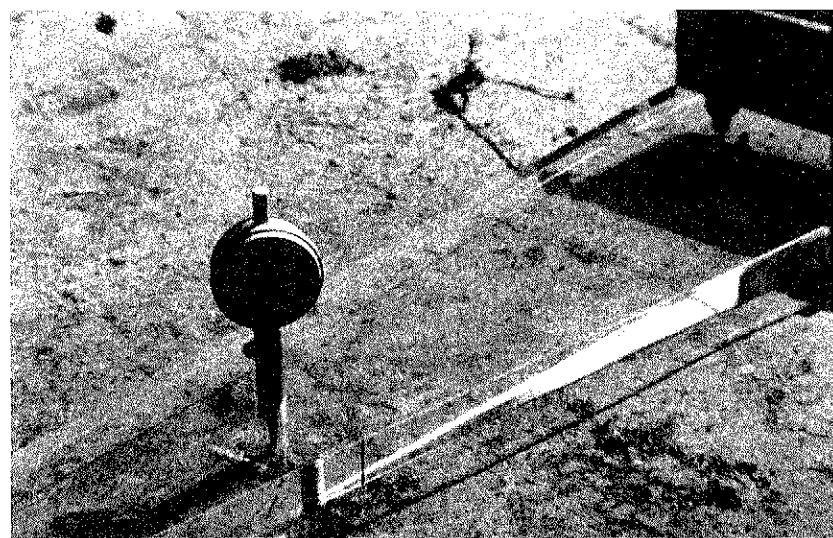
Fig. 7.3. Curvímetro situado en la parte superior de la sección centro-luz del vano ensayado hasta rotura.

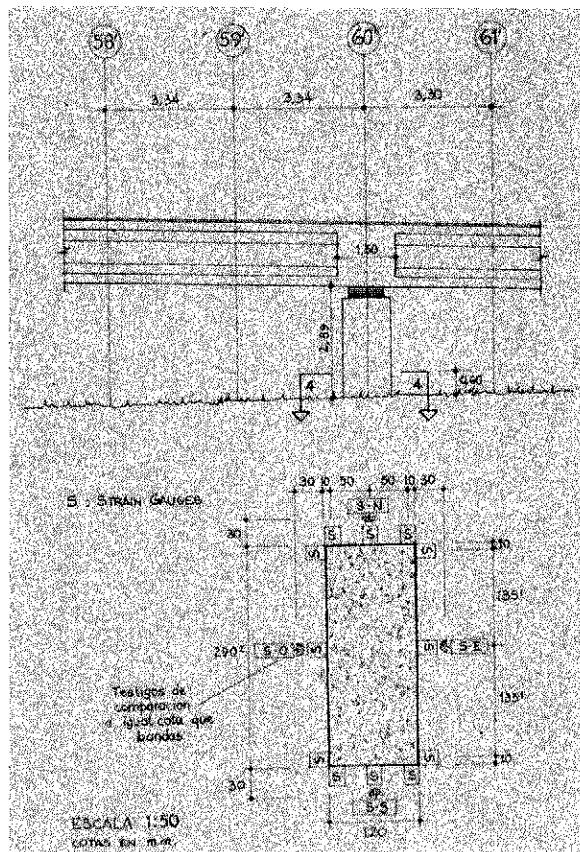
Fig. 7.4. Disposición de las bandas extensométricas en la pila P-6' con objeto de deducir, a partir de ellas, el incremento de la reacción sobre pila durante la prueba.

- Bandas extensométricas, colocadas en la pila P-6' según el esquema de las figuras 7-4 y 7-5.

- Instrumentación con bandas extensométricas, según esquema de la figura 7-4.
- Obtención experimental de curvas ($\sigma-\epsilon$) del hormigón de probetas extraídas de la pila (Fig. 4-8).
- Replanteo geométrico de la sección de hormigón y consideración de la armadura pasiva.

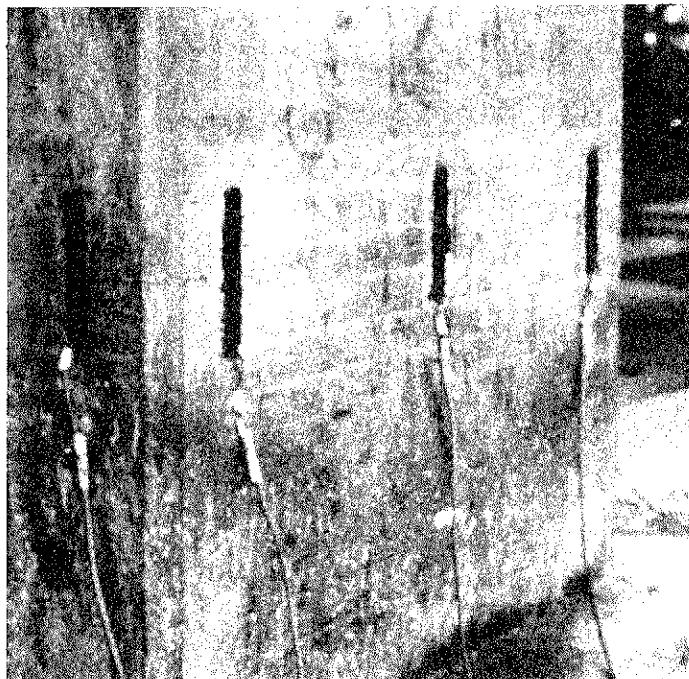
Fig. 7.5. Vista parcial de las bandas extensométricas dispuestas en la pila P-6'.

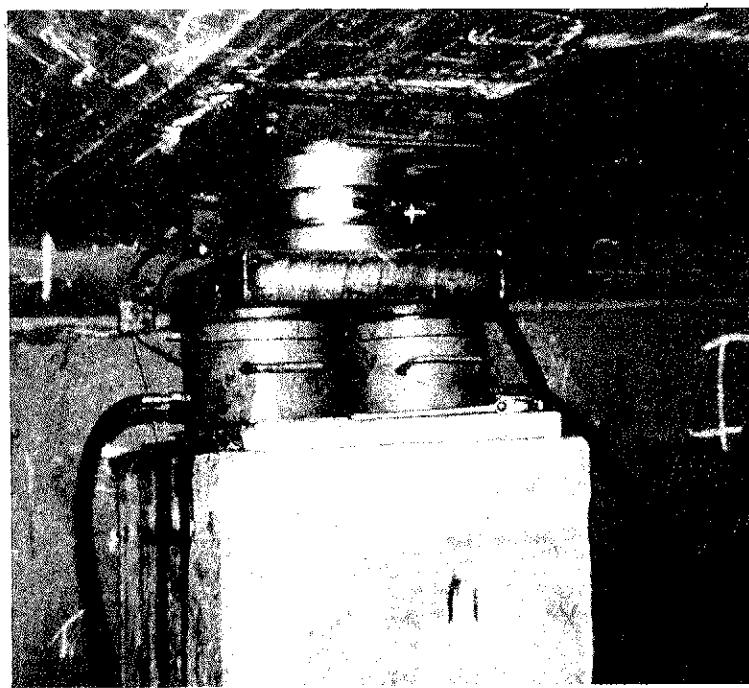
Fig. 7.6. Montaje para la medición de la reacción en el estribo E-7'. De abajo a arriba: Soporte de hormigón; apoyos de neopreno zun-chado para permitir los movimientos del tablero por temperatura; gato plano para 200t (dos) y célula de carga para 300t, con las correspondientes placas de reparto y nivelación. A la izquierda puede observarse un transductor de desplazamiento para detectar el despegue del tablero al transferir la carga, desde los apoyos existentes, a las células de carga.

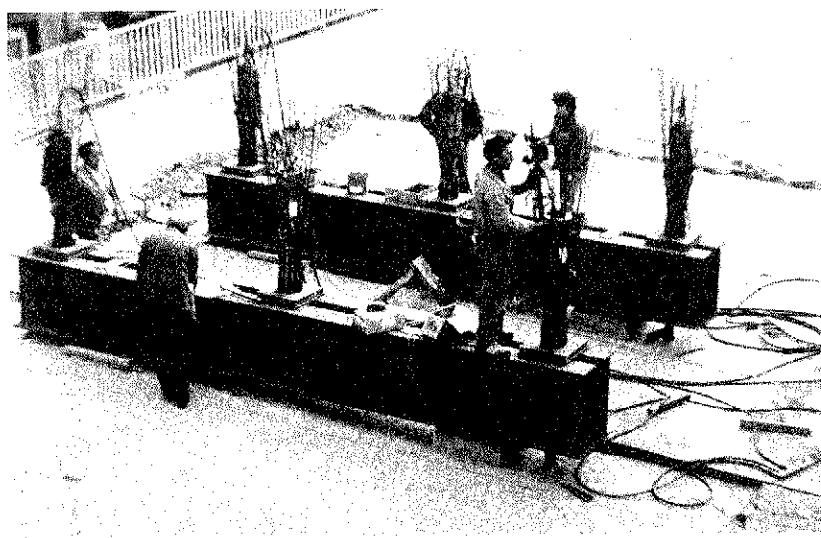
Fig. 7.8. Vista general del método empleado para cargar el tablero. Seis gatos de pretensado del sistema Freyssinet, tiraban de otros tantos anclajes al terreno (que penetraban en el tablero a través de los correspondientes taladros) mandando la reacción a unos dinteles metálicos que apoyaban sobre las almas del puente.

La carga necesaria para la realización de esta prueba se obtuvo mediante la actuación de 6 gatos hidráulicos, con carga útil de 150 t/gato, sobre dos dinteles de carga que se apoyaban sobre el tablero del viaducto en las posiciones marcadas en la figura 7-2. La fuerza de reacción de los gatos se transmitía a los anclajes al terreno que traspasaban el tablero del puente. Todo ello queda expuesto en las figuras 7-8, 7-9 y 7-10.

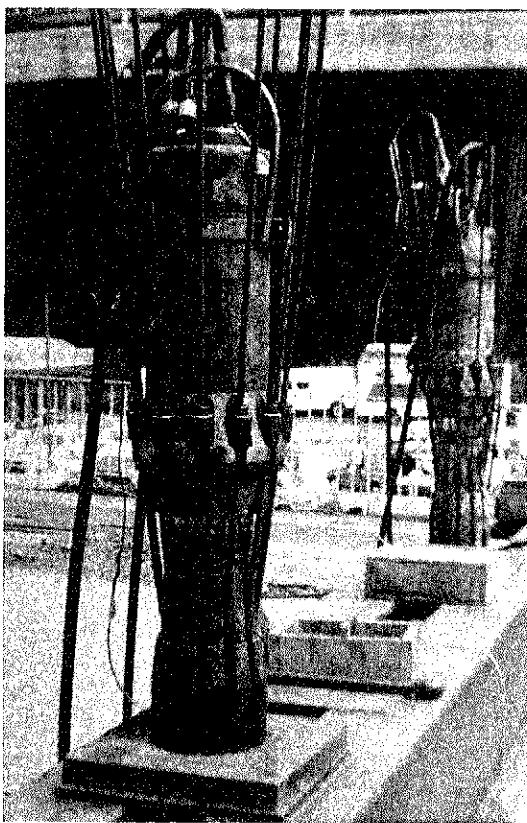
Fig. 7.10. Detalle de los gatos.

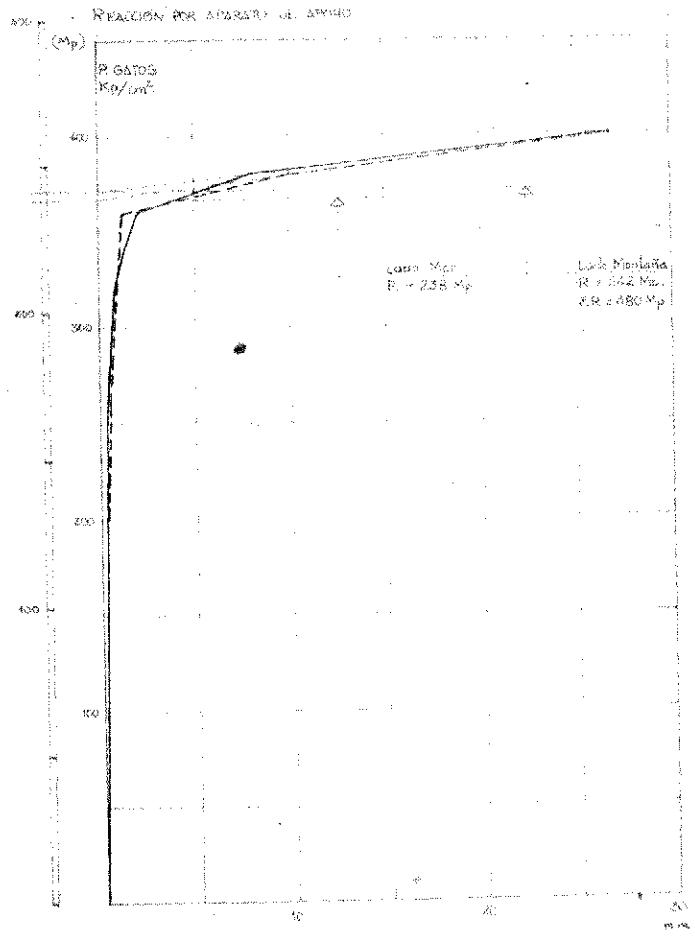
Fig. 7.11. Diagramas presión de gatos-desplazamiento, obtenidos durante el levantamiento del tablero por su extremo E-7'. La fuerte pendiente del primer tramo de cada diagrama representa la rigidez vertical del conjunto apoyo-tablero, mientras que la pendiente de los segundos tramos indica la rigidez del tablero hiperestático.

El desplazamiento ascendente, impuesto al tablero mediante gatos planos, debía tener la magnitud suficiente para que, durante la prueba de carga de rotura, el dintel no volviera a tomar contacto con los apoyos del estribo, debido al giro que experimentaría el extremo E-7', lo que se lograba con un levantamiento de 23 mm.

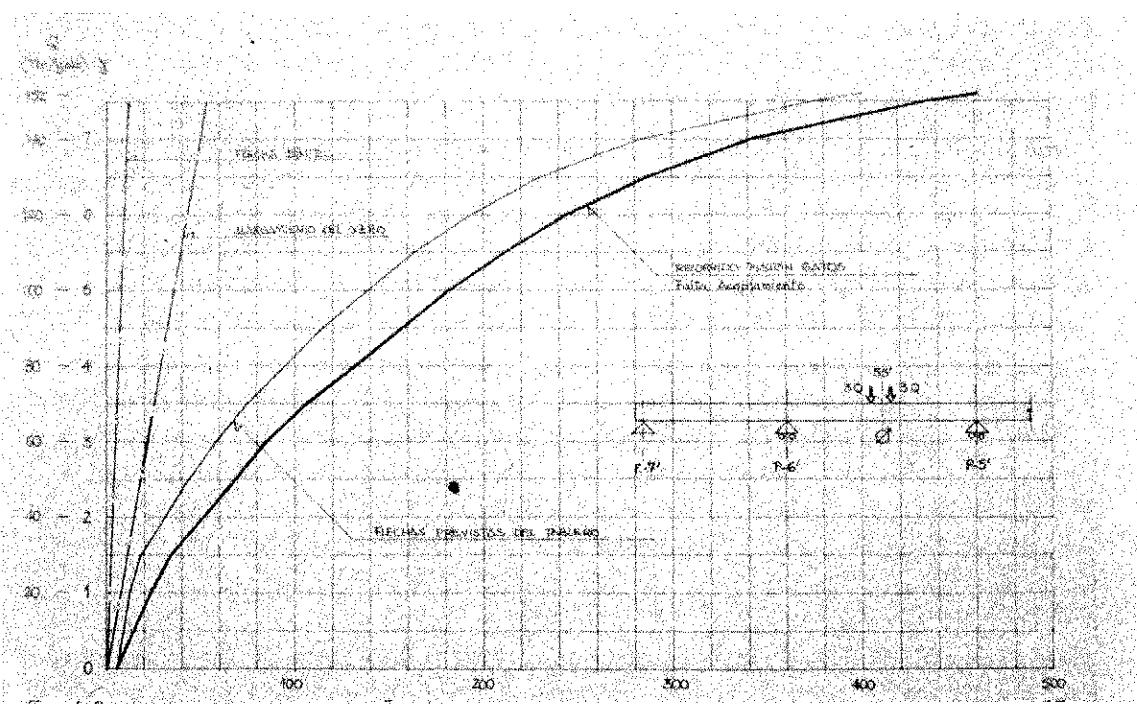
Fig. 7.13. Resultados teóricos previstos por el primer análisis simplificado para la flecha en la sección 55' durante la prueba de carga. El recorrido de los pistones de los gatos de pretensado es la suma de la flecha del tablero, del alargamiento del acero de los anclajes al terreno y de la propia flecha del dintel de carga, y era necesaria su evaluación de cara a prever las operaciones de clavado de cuñas para recuperar carrera de émbolo.

Fig. 7.30. Prueba de carga hasta rotura. Evolución teórica y experimental de la flecha de la sección central con el incremento de las cargas. Comparar la magnífica precisión obtenida por el modelo teórico de análisis no lineal, cuando se han considerado adecuadamente todos los valores de los parámetros, frente a la burda aproximación obtenida en la figura 7-13.

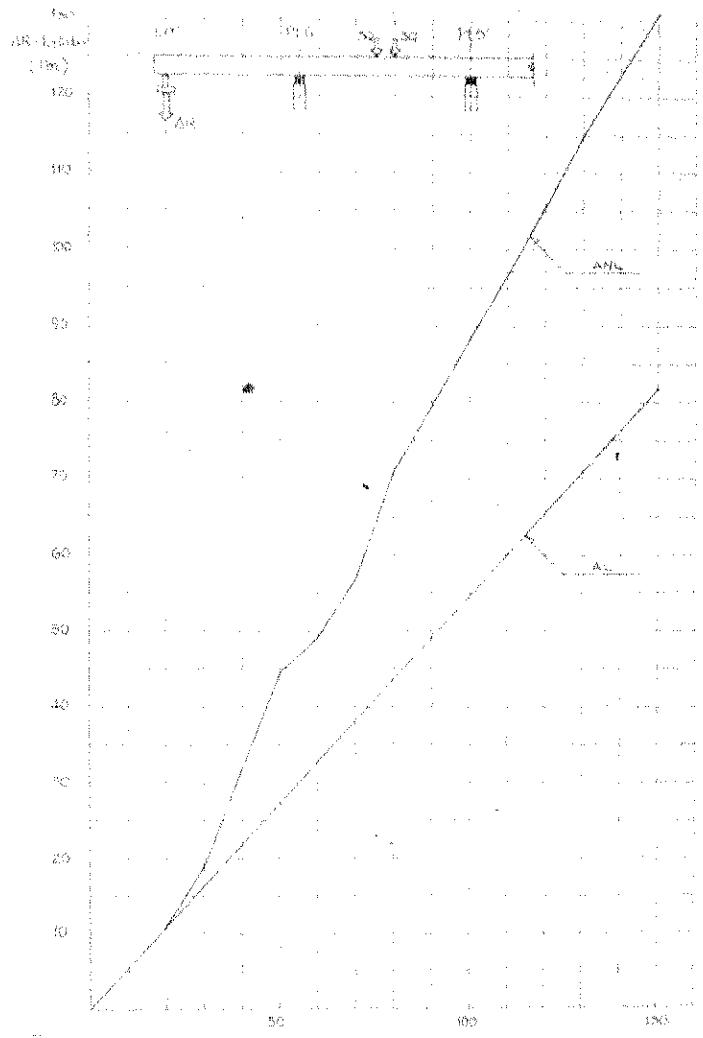
Fig. 7.14. Resultados teóricos previstos por el primer análisis simplificado para la redistribución de esfuerzos. El gráfico representa la disminución de la reacción en el estribo E-7' ($\Delta R = \Delta M$ apoyo/luz), según las hipótesis de análisis lineal y no lineal.

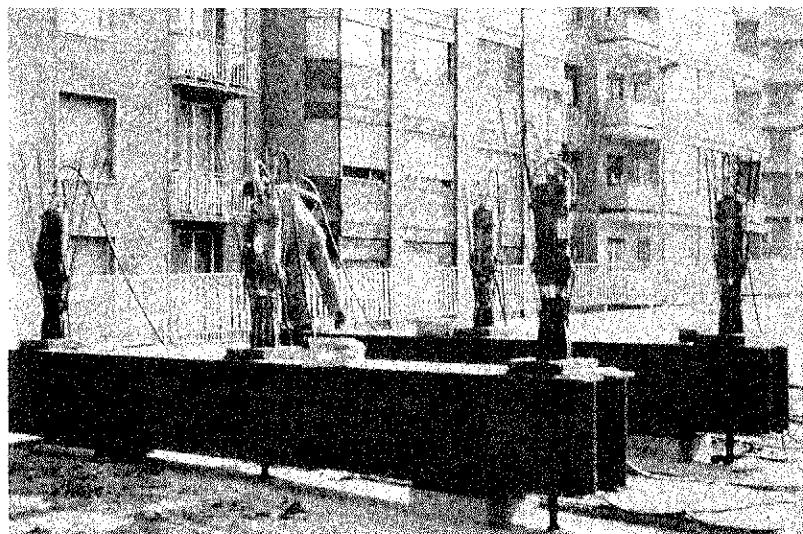
Fig. 7.15. Otra vista del sistema de carga

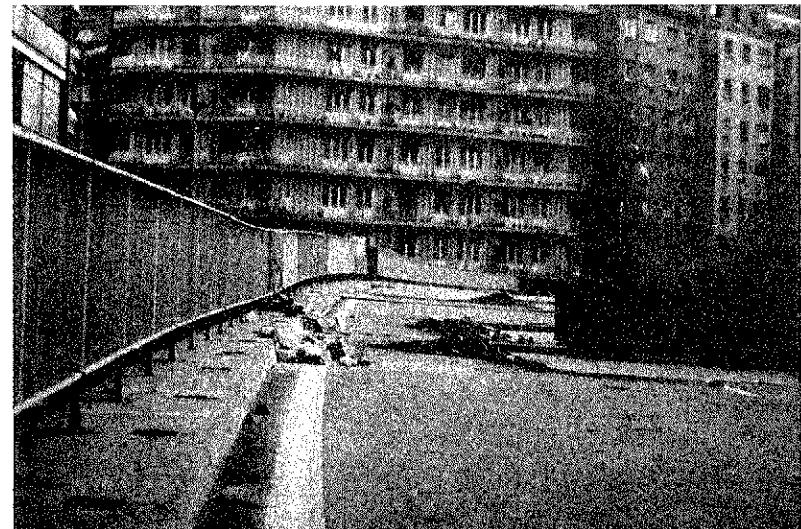
Fig. 7.17. El quiebro existente en la barandilla, da una idea gráfica de las flechas alcanzadas.

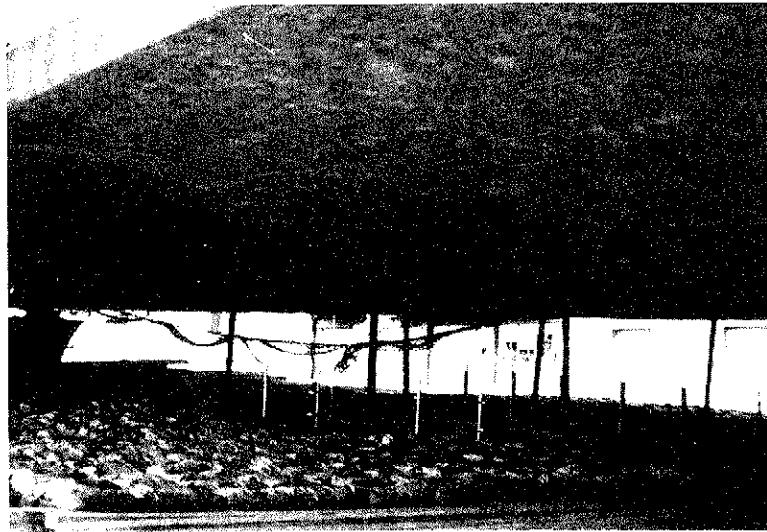
Fig. 7.18. Plataforma de madera, con sacos de arena, destinada a amortiguar una eventual rotura brusca por un motivo no detectado.

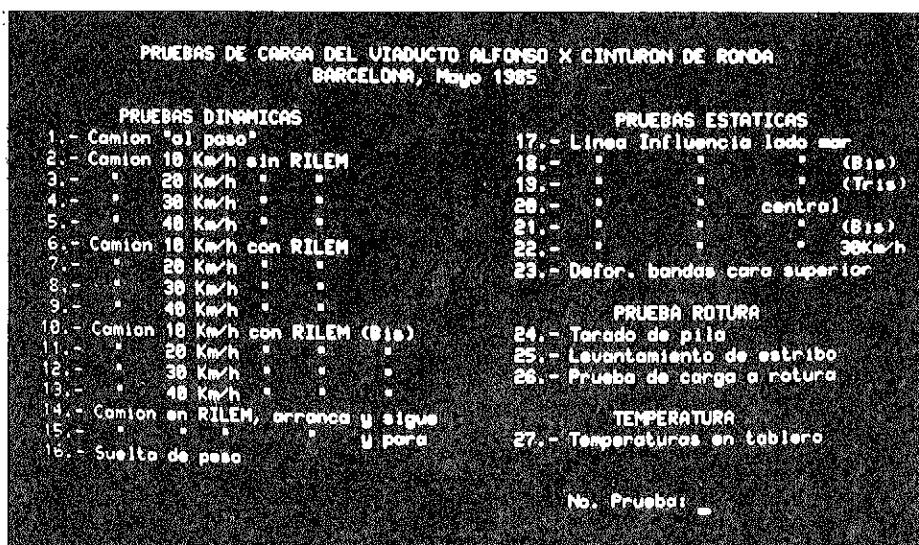
Fig. 7.19. Menú del programa realizado para el tratamiento de la información registrada en cinta magnética. Los datos se habían pasado previamente a disco duro y al seleccionar la fase de la prueba que se va a estudiar, el programa carga los datos en la memoria central.

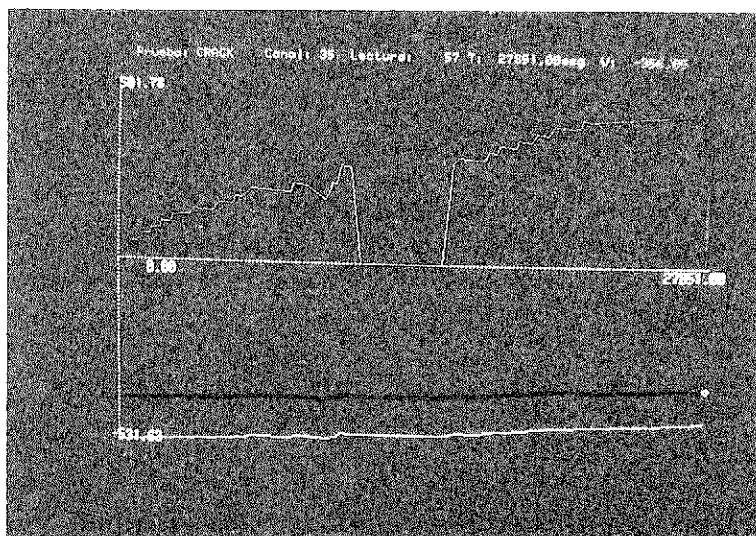
Fig. 7.20. Representación gráfica de la presión en una de las centrales durante la prueba de carga -línea superior- y reacciones en las células de carga instaladas en el estribo E-7' (las dos líneas inferiores). Las abscisas son segundos, mientras que las ordenadas representan la magnitud correspondiente, presiones o fuerzas, según donde esté el puntero (rombo en la parte derecha de la figura). La zona de presión cero, hacia el centro, corresponde al descanso efectuado, durante el que se quitó la presión a los gatos de pretensado después de clavar cuñas en los anclajes.

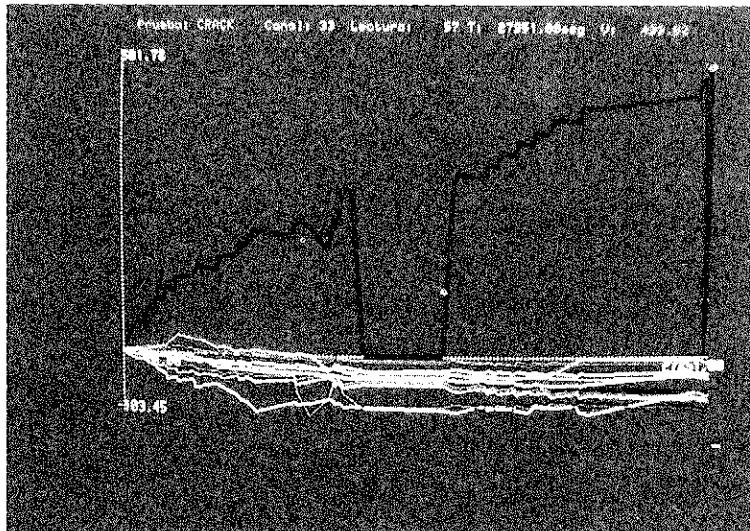
Fig. 7.21. Representación gráfica de la presión de aceite de una de las centrales durante la prueba de carga (línea superior) y deformaciones de las bandas extensométricas situadas en la pila P-6' (conjunto de líneas inferiores).

Tras verificar los resultados para algunos casos y despreciar los de aspecto poco fiable, un programa numérico evaluaba, a partir de las deformaciones de las bandas extensométricas, el incremento de la reacción en pila para cada escalón de presión.

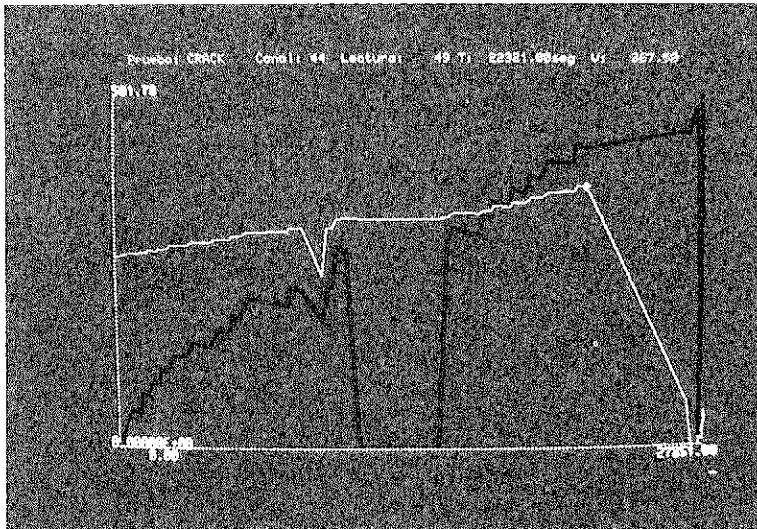
Fig. 7.22. Representación gráfica de la presión de aceite de una de las centrales durante la prueba de carga a rotura, junto con las flechas del transductor situado en la sección central. Puede observarse cómo este transductor se desmontó antes de finalizar la prueba para evitar que sufriera daños la instrumentación.

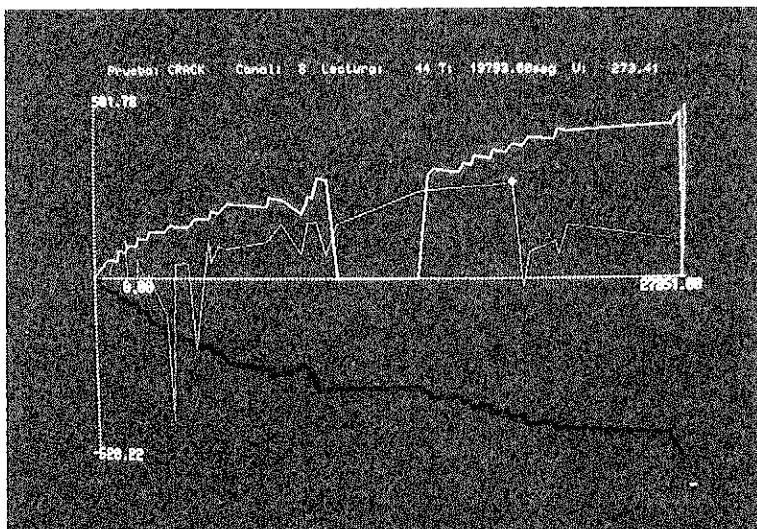
Fig. 7.23. Representación gráfica de la presión de aceite de una de las centrales durante la prueba de carga a rotura (línea superior) junto con la deformación del hormigón situado sobre el alma de la sección central del tramo ensayado (línea más inferior). Puede observarse también cómo la evolución de las deformaciones en otra de las bandas del tablero (línea intermedia) presenta una trayectoria poco fiable. Esta banda se identifica en la pantalla mediante el puntero y se prescinde de ella en el programa numérico de tratamiento de resultados.

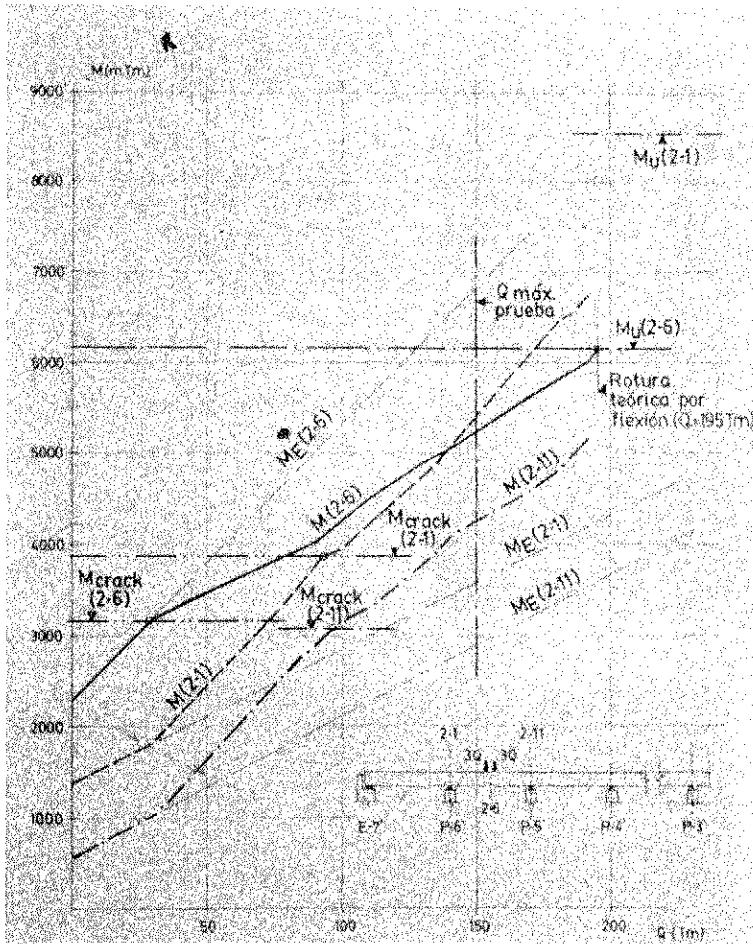
Fig. 7.24. Prueba de carga hasta rotura. Evolución teórica de los momentos flectores en las secciones críticas (en valor absoluto), con el incremento de la carga (resultados del análisis teórico definitivo).

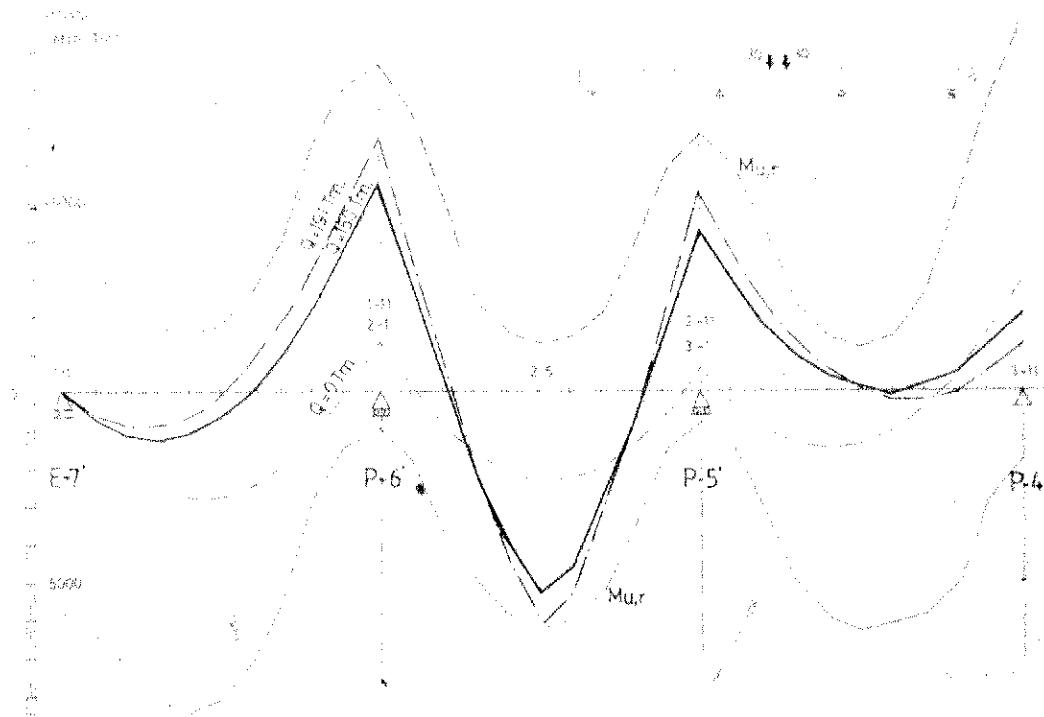
Fig. 7.25. Momentos últimos respuesta de las distintas secciones y evolución en la estructura conforme se incrementan las cargas de prueba. Puede observarse cómo la rotura teórica por flexión se habría alcanzado para una carga por gato $Q_r = 191$ t, para la cual, el momento de solicitud en la sección central del vano de prueba hubiese alcanzado el valor del momento último respuesta (resultados del análisis teórico definitivo).

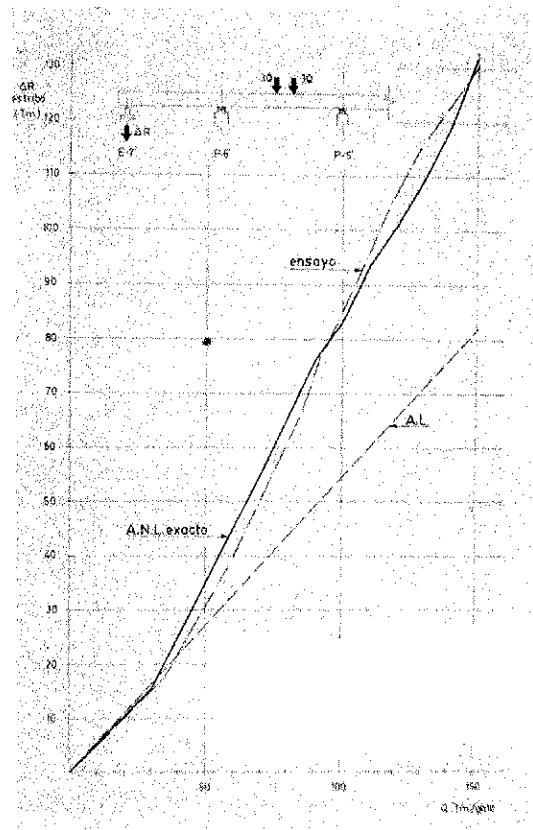
Fig. 7.26. Redistribución de esfuerzos en la prueba de carga hasta rotura. Contraste entre resultados teóricos y experimentales de la variación de la reacción en el estribo E-7'.
