nº162

ASOCIACION TECNICA ESPAÑOLA DEL PRETENSADO.

Fig. 1.1. Paso superior sobre la plaza de Alfonso X, en el cinturón de Ronda, Barcelona.

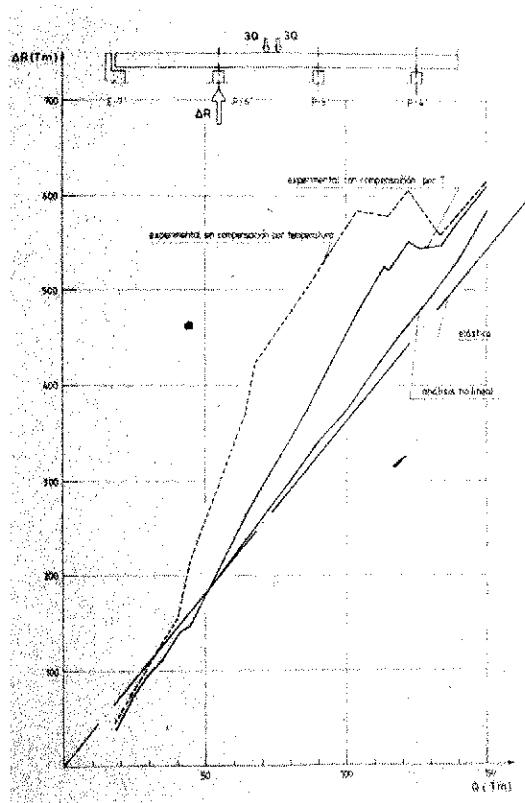
Fig. 7.27. Redistribución de esfuerzos en la prueba de carga hasta rotura. Contraste entre resultados teóricos y experimentales de la variación de la reacción en la pila P-6'.

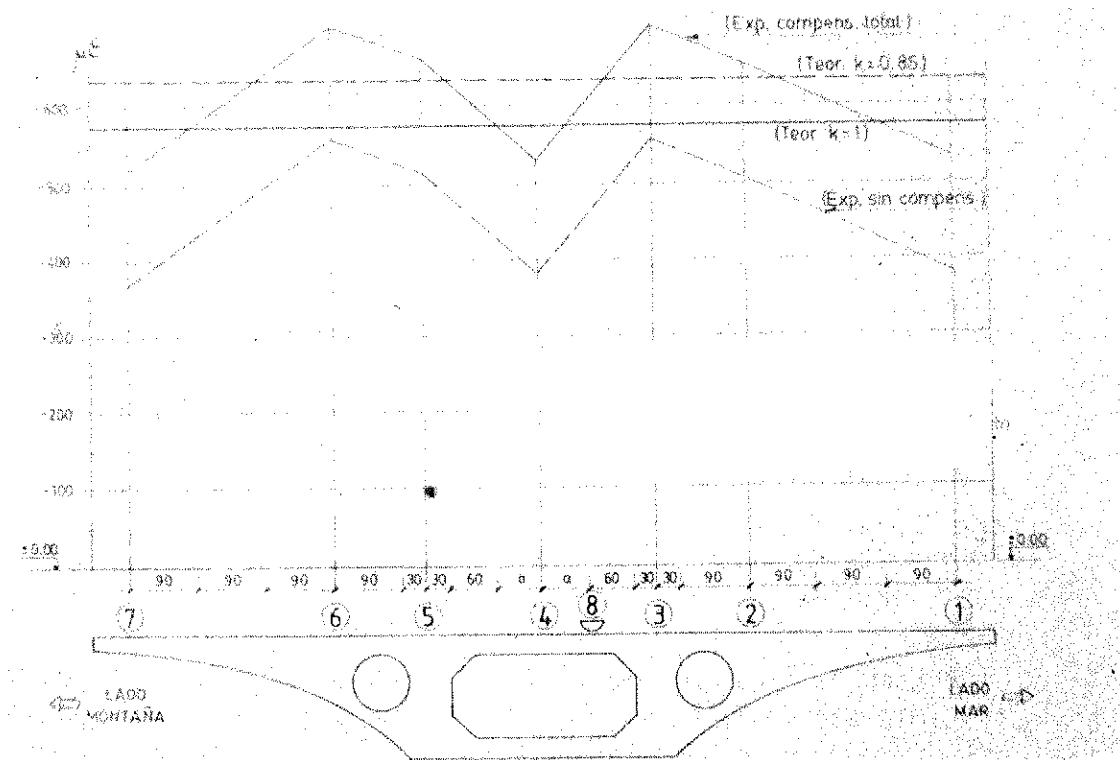
Fig. 7.28. Prueba de carga hasta rotura. Deformaciones teóricas y experimentales del hormigón en la cara superior de la sección central del vano ensayado, para el máximo nivel de cargas alcanzado en la prueba ($6Q = 900 t$).

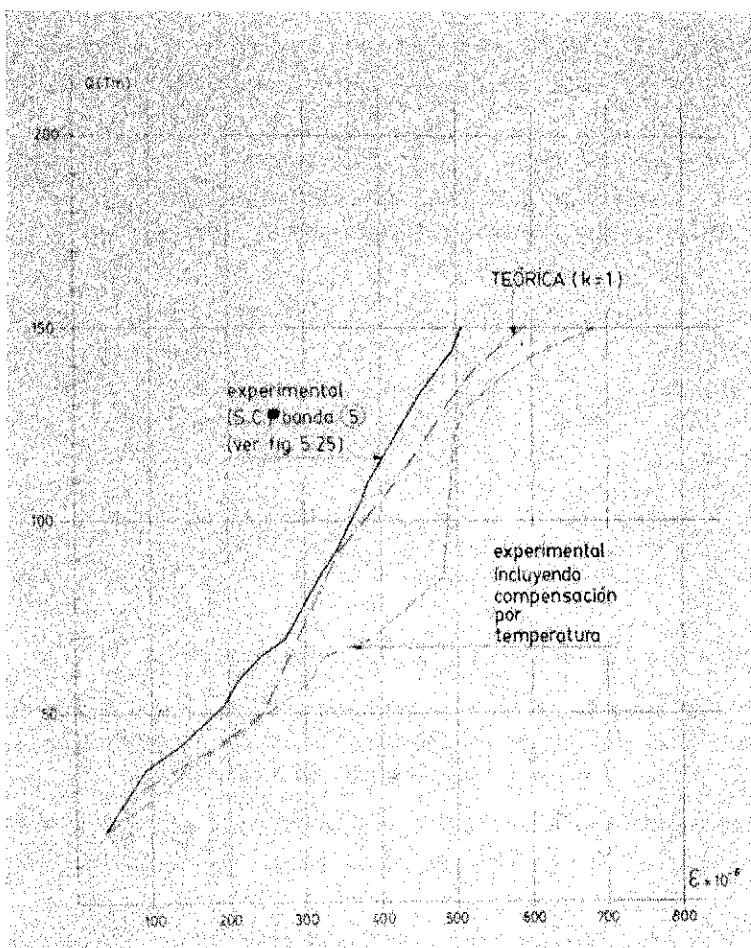
Fig. 7.29. Prueba de carga hasta rotura. Evolución teórica y experimental de la deformación del hormigón de la fibra superior situada sobre un alma, conforme se incrementan las cargas.

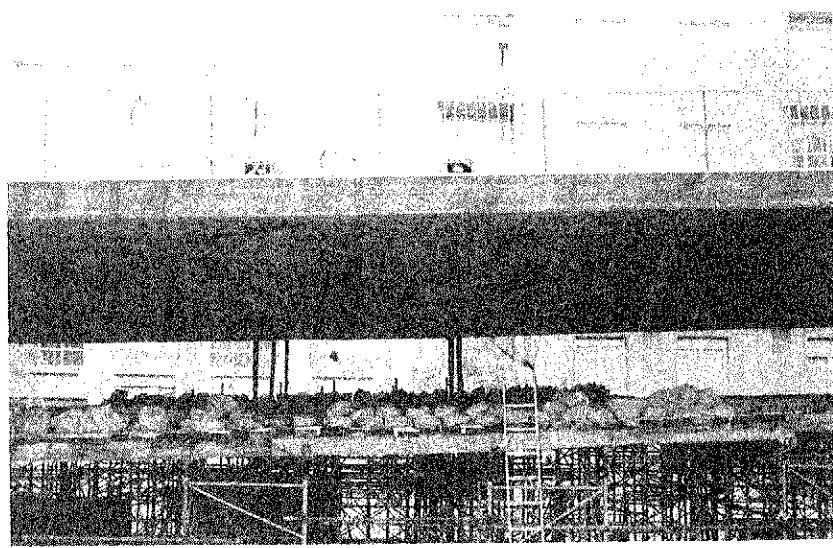
Fig. 7.31. Fisuración alcanzada durante la prueba. Vista general.

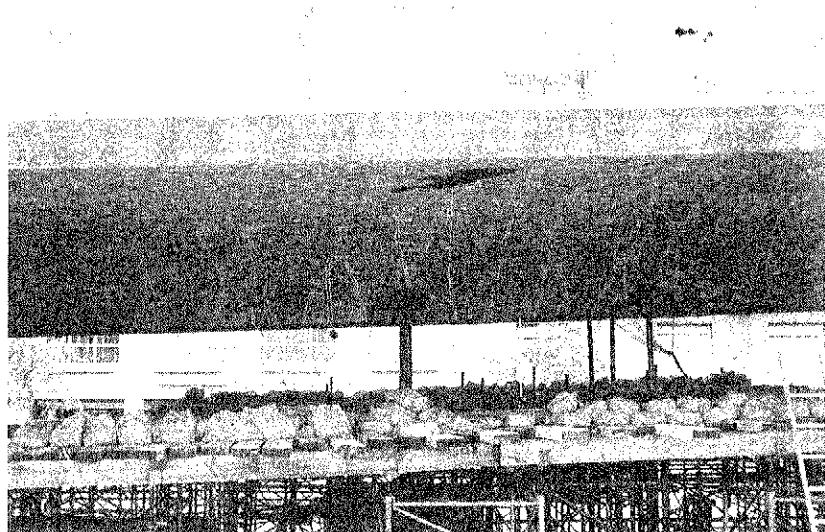
Fig. 7.32. Fisuración alcanzada durante la prueba. Mitad lado Besós.

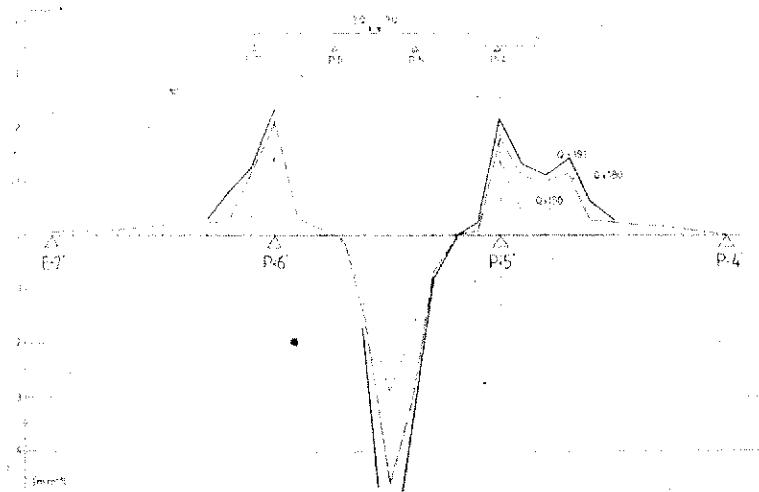
Fig. 7.35. Prueba de carga hasta rotura. Evolución teórica de las curvaturas con el incremento de la carga. Las curvaturas de módulo superior a $\approx 0,3 \text{ mm}^{-1}$ corresponden a secciones fisuradas. Comparando este gráfico con el anterior, se observa una gran concordancia en el extensión de la fisuración.

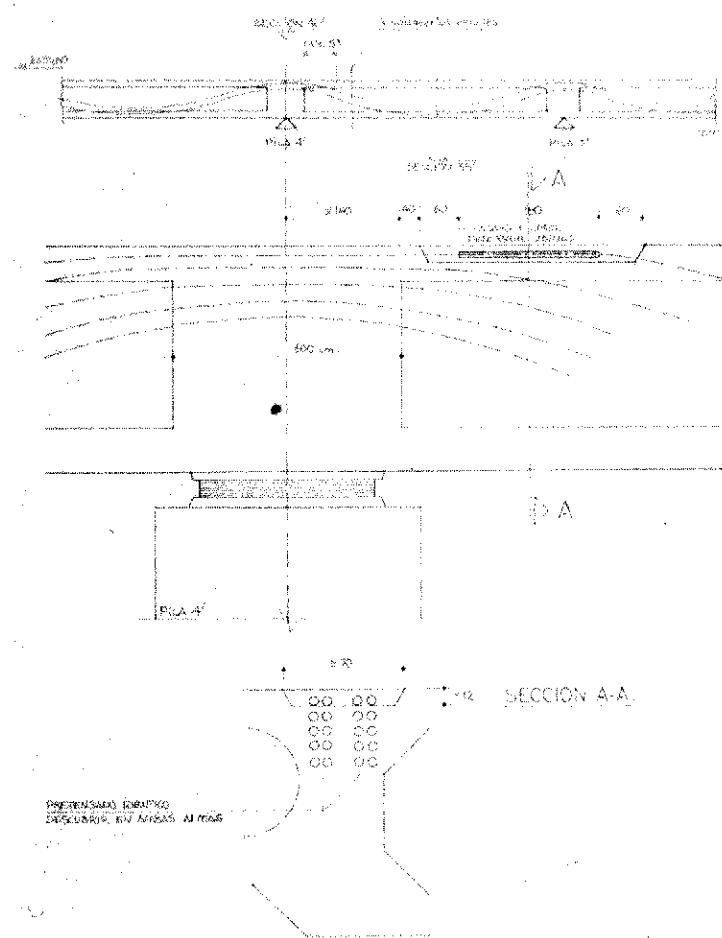
Fig. 8.1. Croquis de situación del ensayo de inspección de la lechada y medición de tensiones en el acero de pretensado.

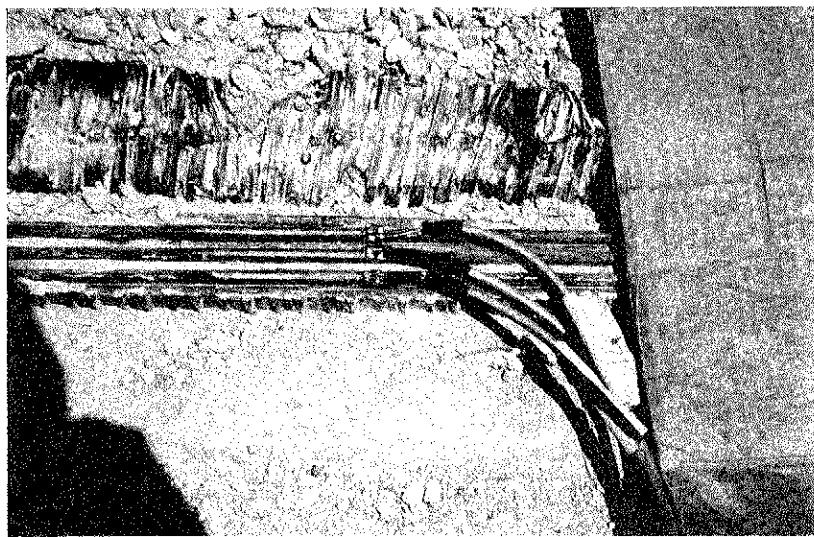
Fig. 8.2. Bandas extensométricas PL-10 pegadas sobre los alambres $\phi 7$ de uno de los tendones descubiertos.

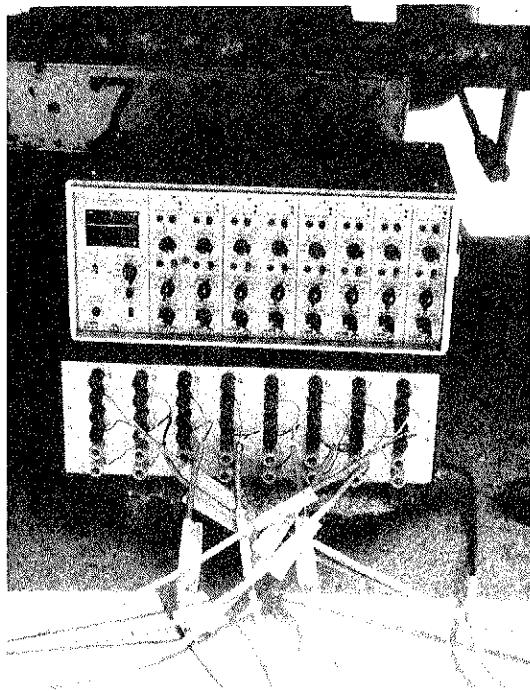
Fig. 8.3. Equipo de extensometría.

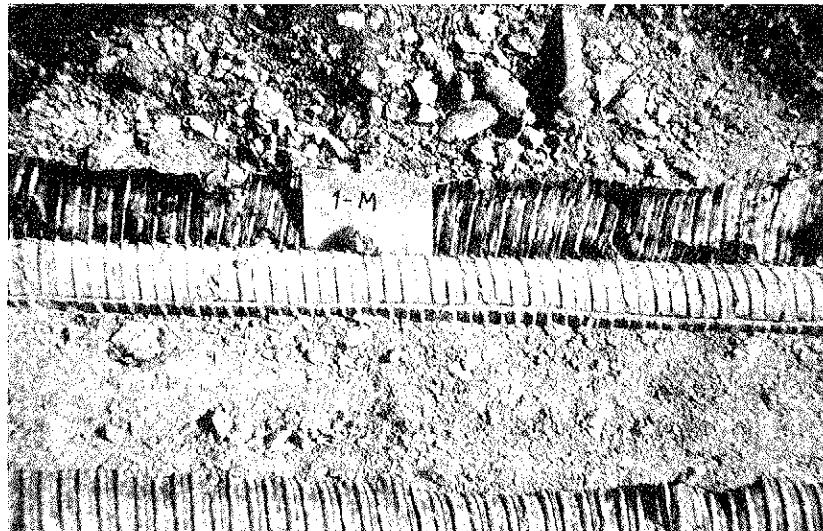
Fig. 8.4. Estado de la inyección del tendón n° 1 lado Mar.

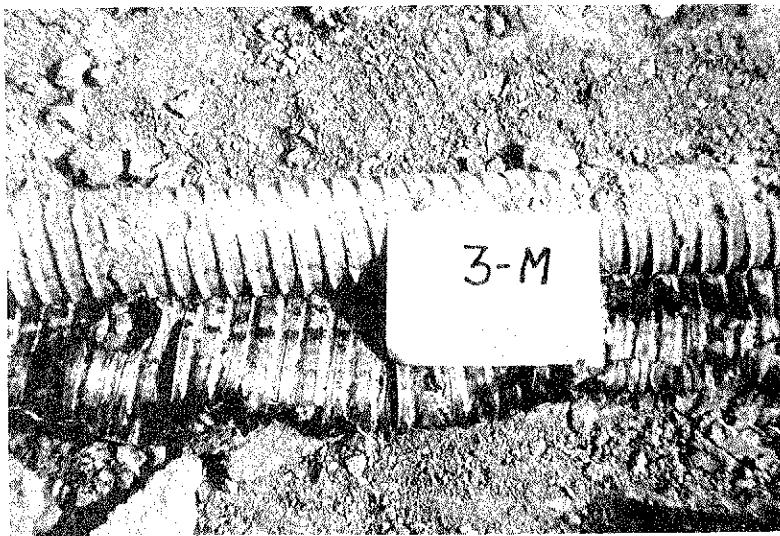
Fig. 8.5. Estado de la inyección del tendón n° 3 lado Mar.

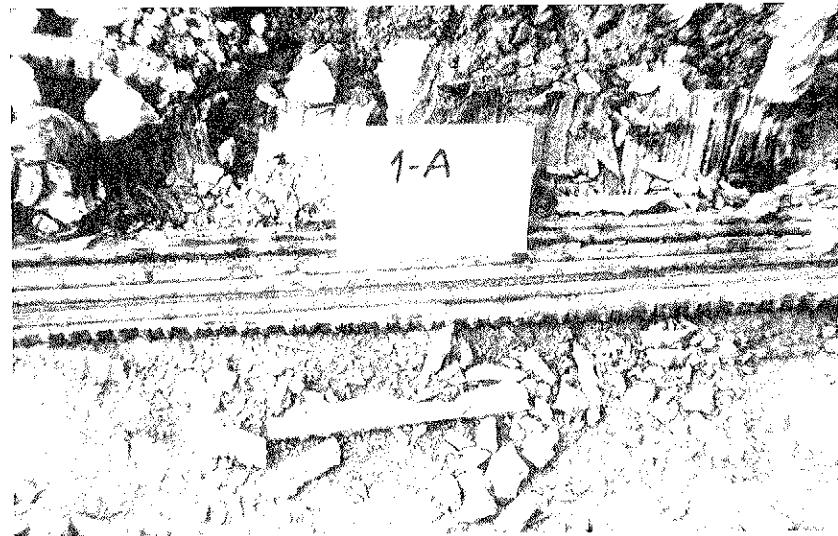
Fig. 8.6. Estado del acero de preten-sado, sin síntoma alguno de corrosión.

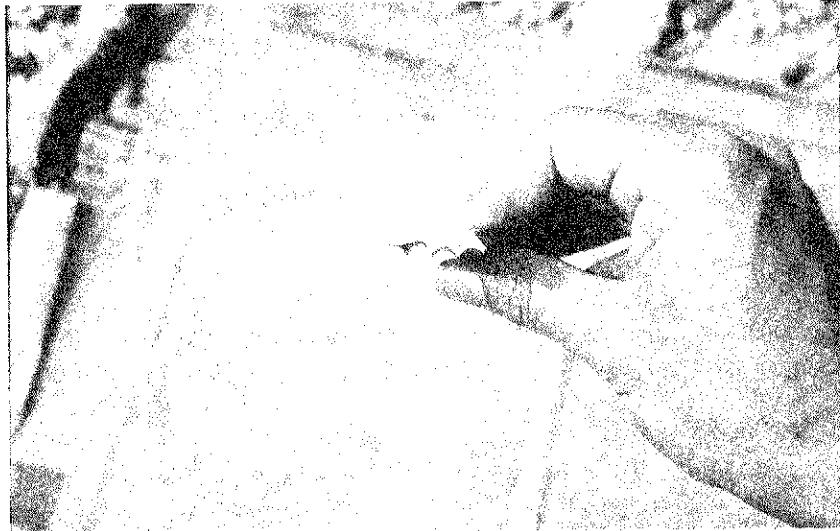
Fig. 8.7. Trozo de mortero de inyección correspondiente al recubrimien-to superior de uno de los tendones.

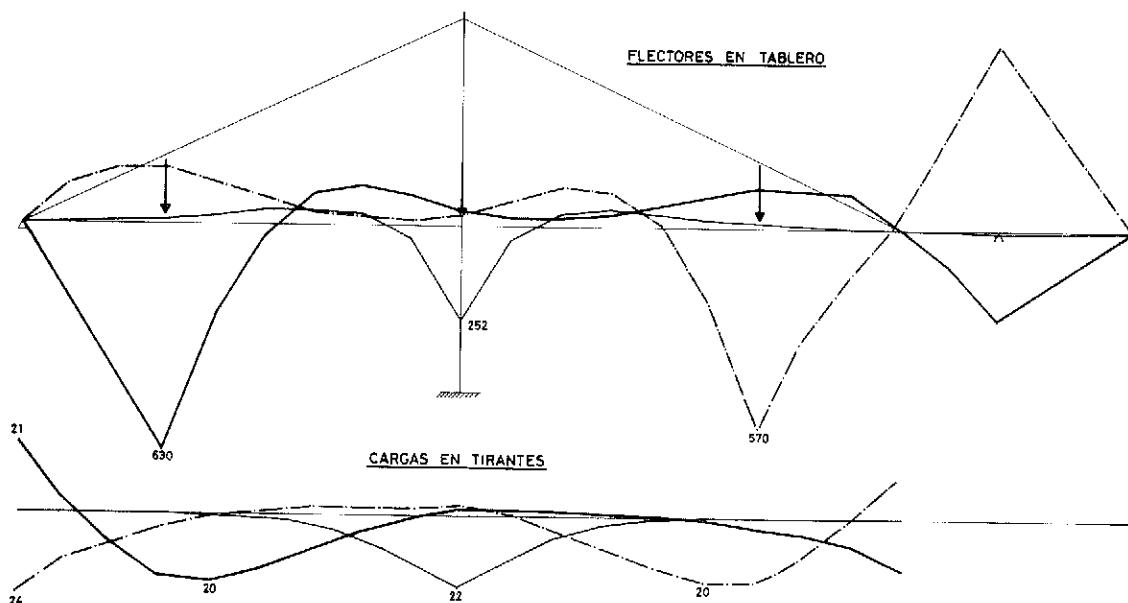
Fig. 3. Leyes esfuerzos vehículo pesado (60 t) en distintas posiciones del tablero (sin reparto).

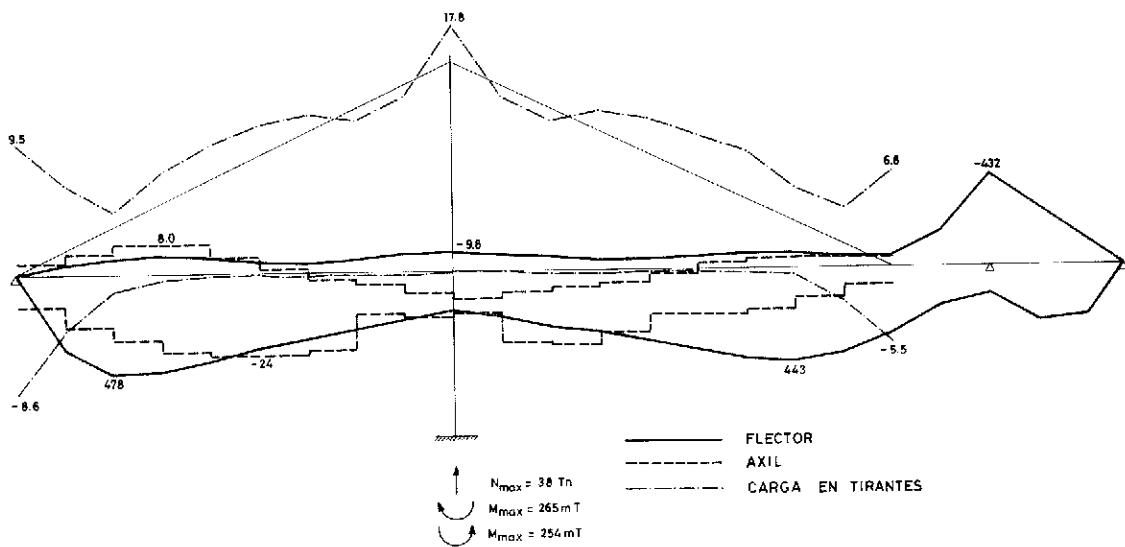
Fig. 4. Envolventes pésimas esfuerzos bajo la actuación del vehículo pesado.

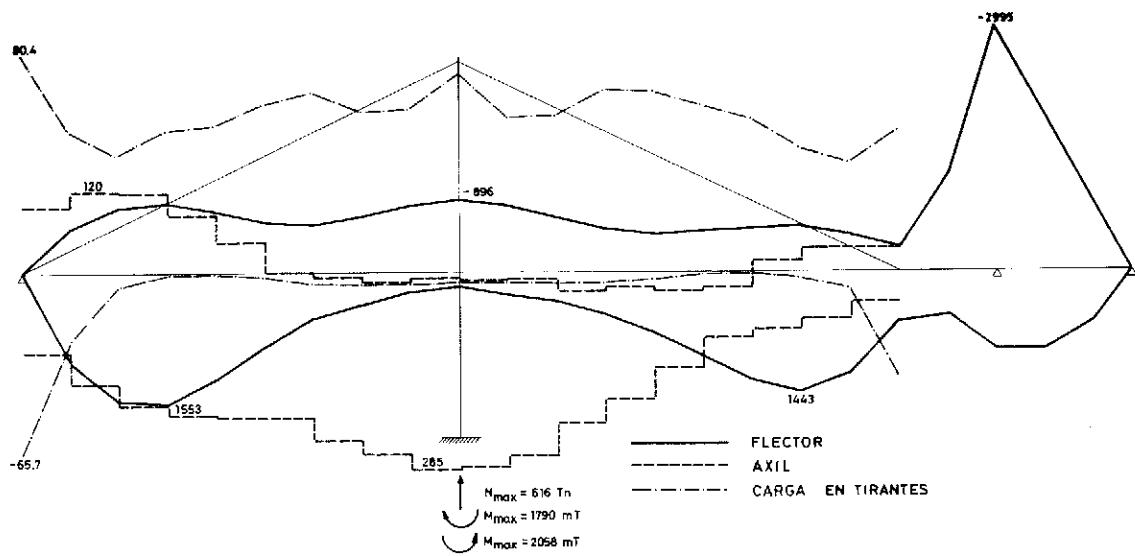
Fig. 5. Envolventes pésimas esfuerzos para la sobrecarga uniforme.

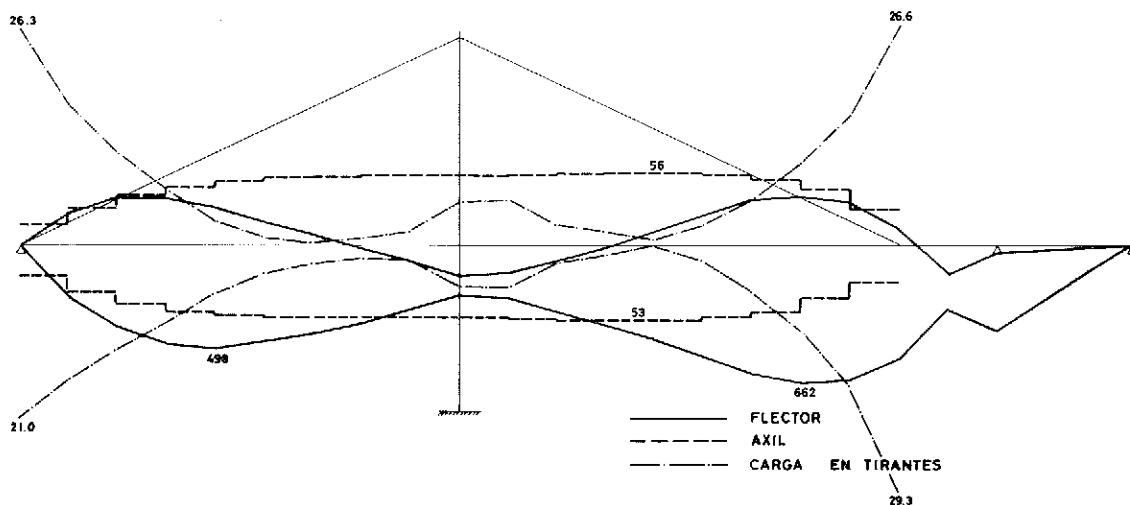
Fig. 6. Envolventes pésimas esfuerzos bajo efectos térmicos.

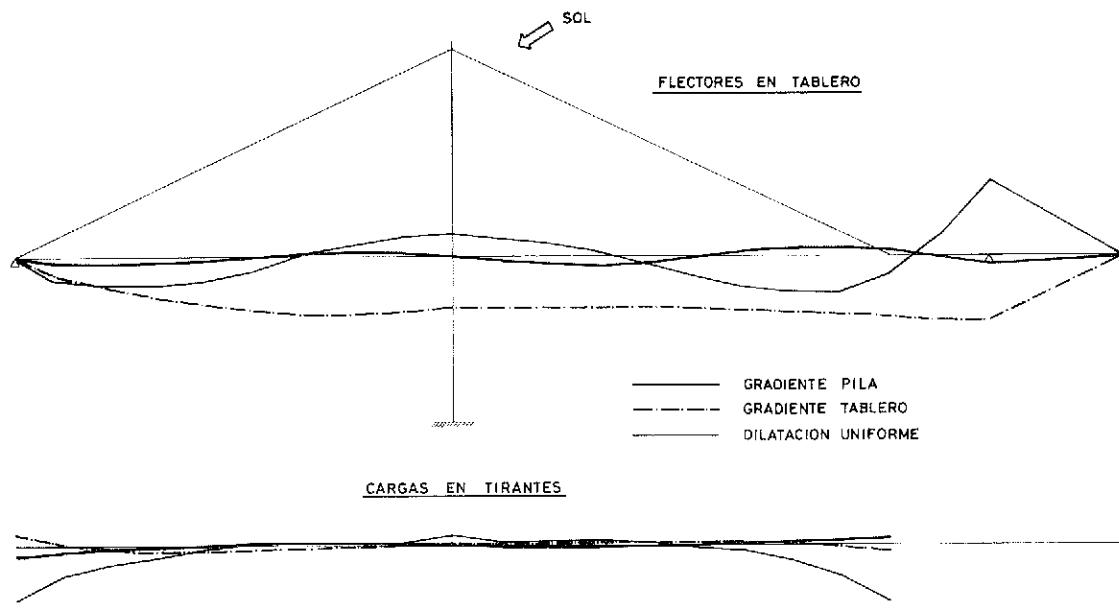
Fig. 7. Leyes de esfuerzos térmicos.

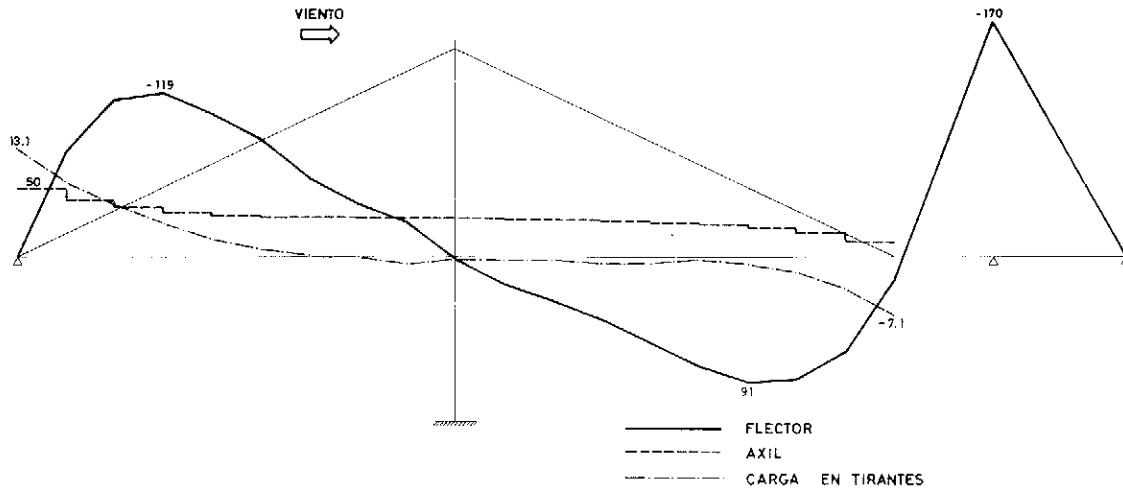
Fig. 8. Leyes esfuerzos para viento longitudinal.

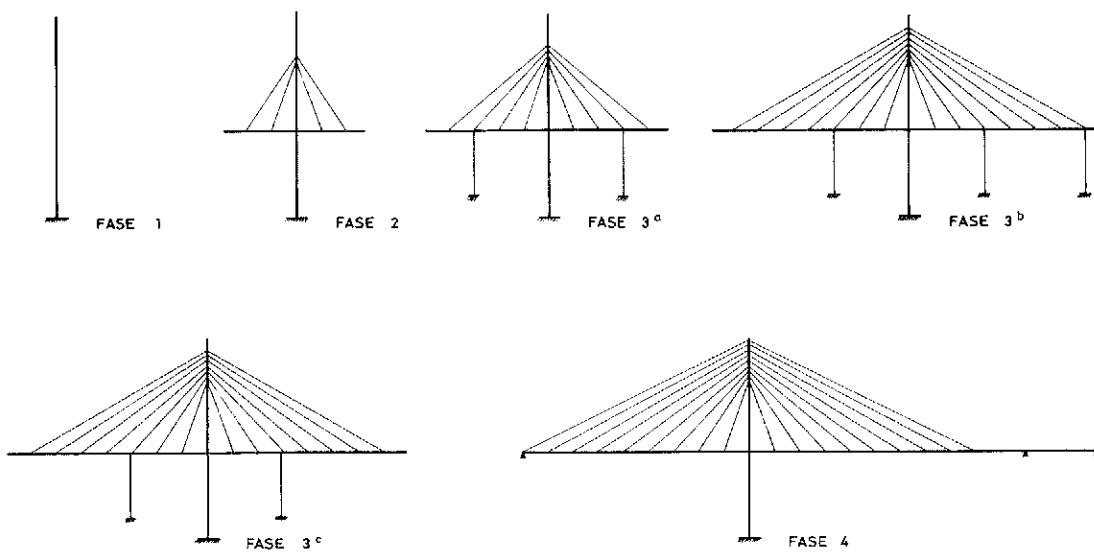
Fig. 11. Diferentes esquemas de anclaje al terreno durante el avance en voladizo.

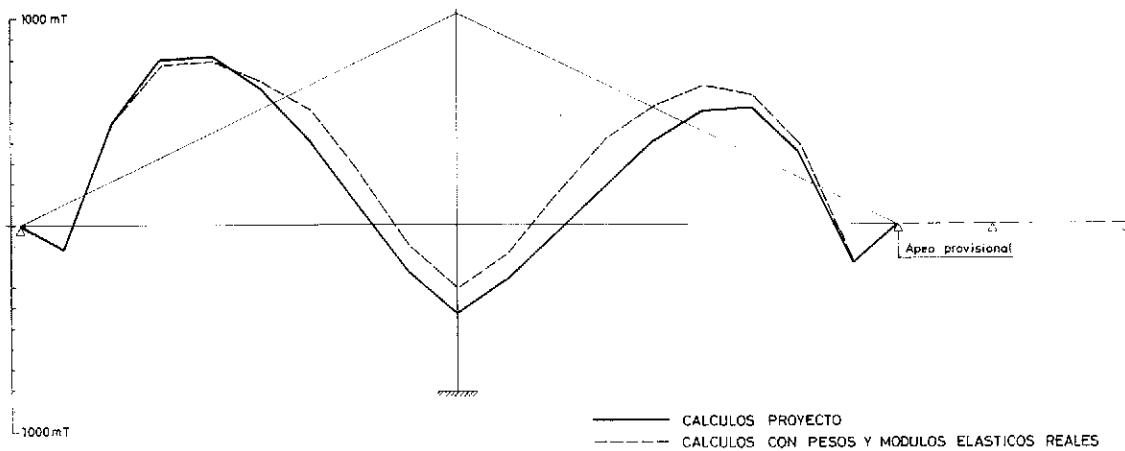
Fig. 13. Flectores en tablero al término de la fase avance en voladizo.

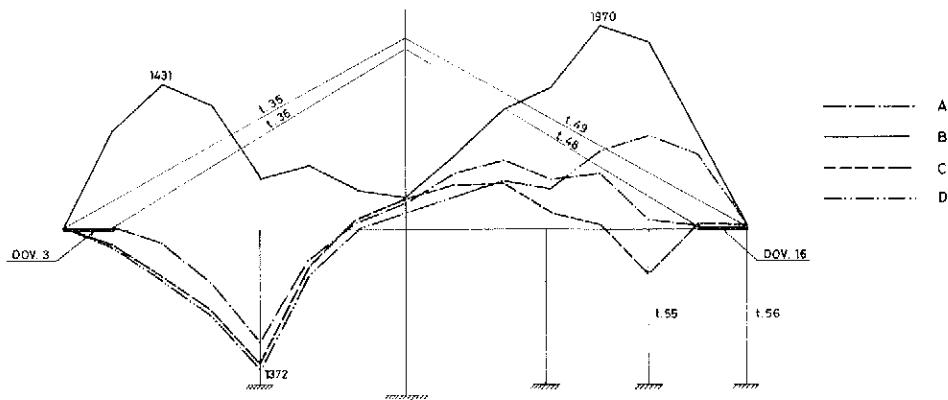
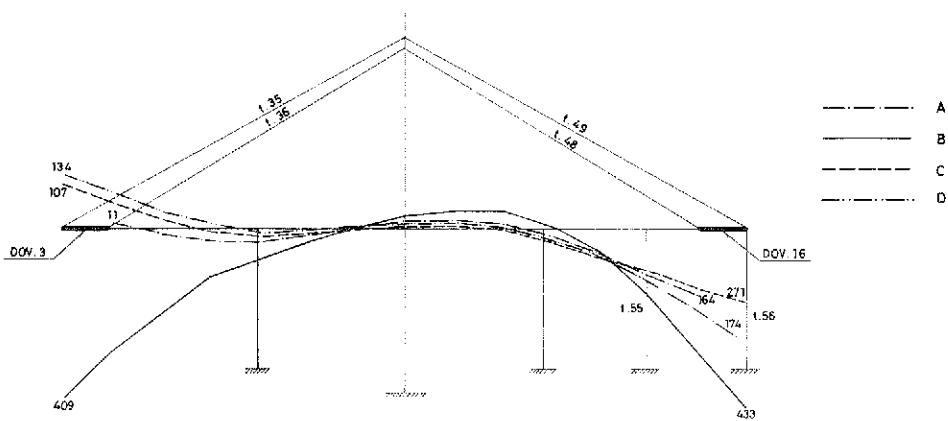
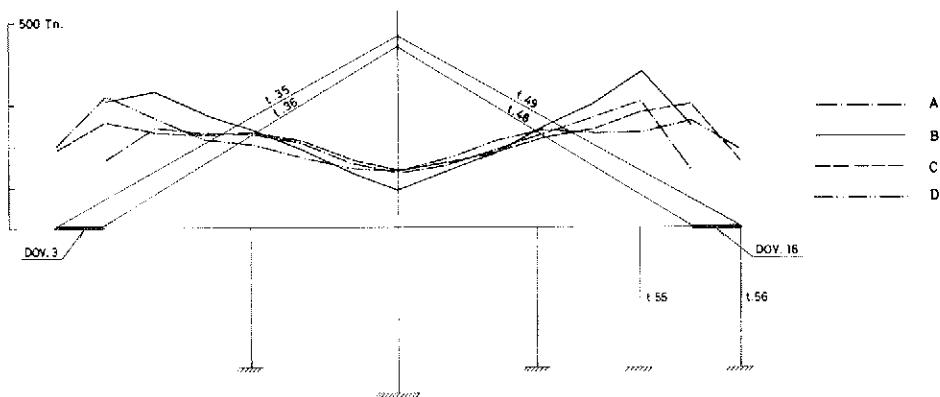
Fig. 15. Leyes de esfuerzos y deformaciones del tablero en las distintas fases de montaje de las dovelas 3 y 16.

Curva A: Estado previo fin fase anterior.

A modo de ejemplo, en la fig. 15, se incluyen las leyes de esfuerzos y movimientos, en las distintas etapas de montaje, de una de las últimas dovelas, cuyo análisis se descompuso en las siguientes operaciones:

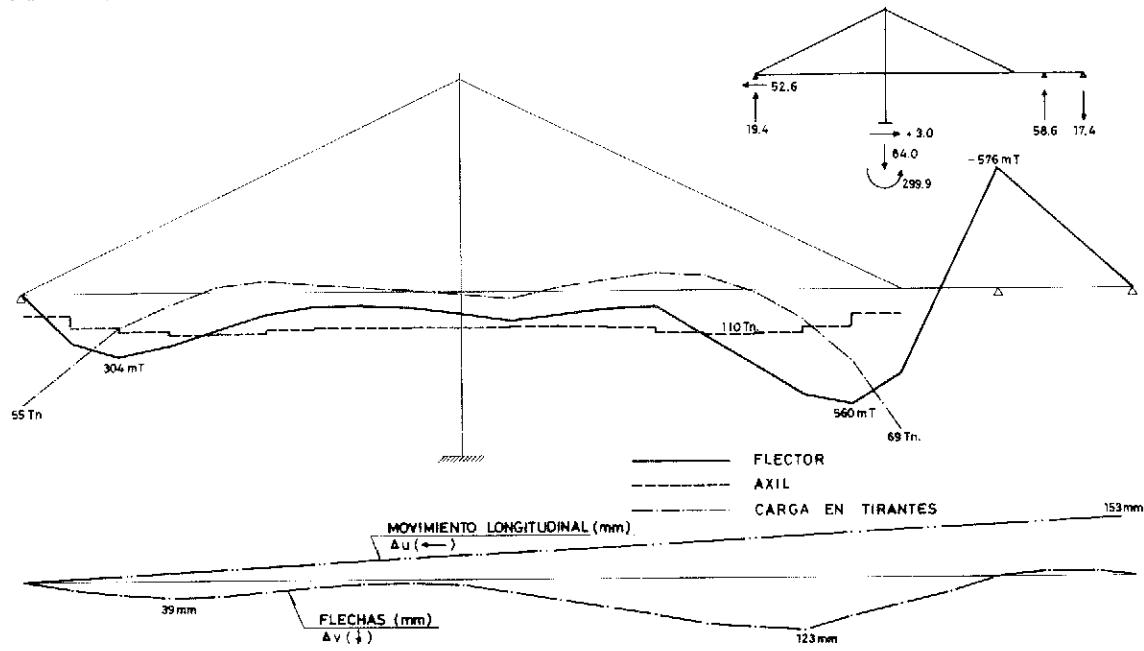
Fig. 16-a. Leyes de esfuerzos y deformaciones diferidas sobre estructura terminada.
