Hormigón

Acero

N°189

ASOCIACIÓN
TÉCNICA
ESPAÑOLA
DEL
PRETENSADO

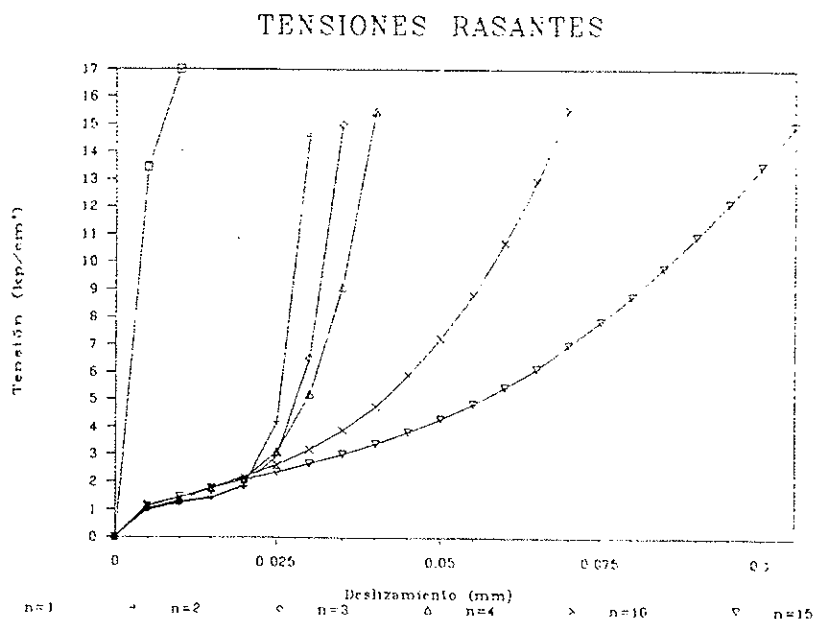
Fig. 5. Tensiones Rasantes, para distintos ciclos de carga. $f_{ck} = 300 \text{ kp/cm}^2$, $D_{max} = 16 \text{ mm}$, $\rho = 0,5\%$.

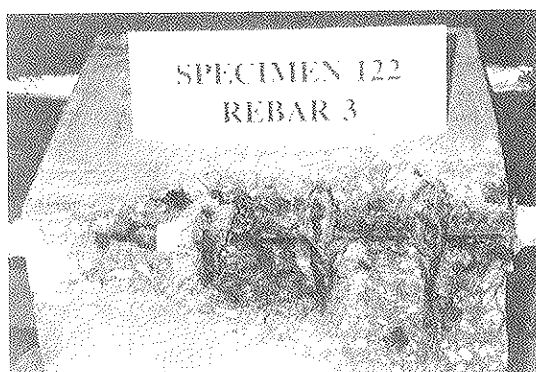
Fig. 8. Aspecto de una probeta con armadura corroída y con cercos, después de realizar el ensayo y haber removido el recubrimiento de hormigón.

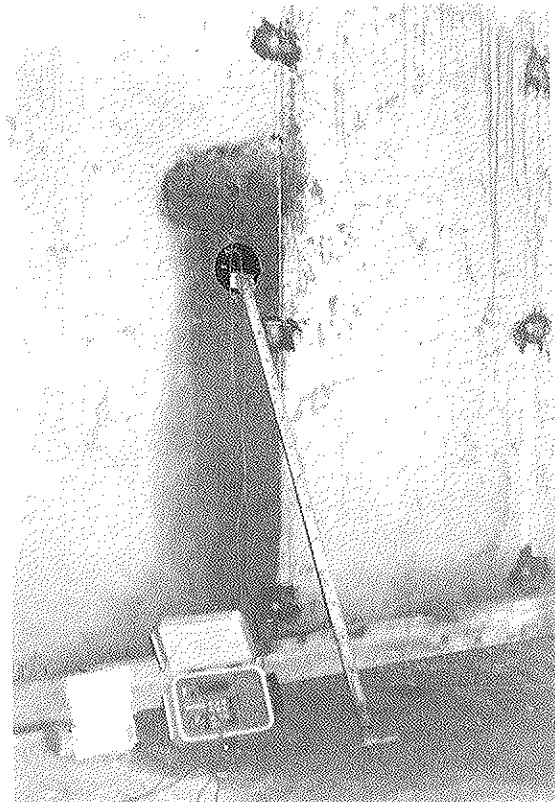
Fig. 9 Medida de la velocidad de corrosión en un muro perimetral de un aparcamiento subterráneo próximo al mar.

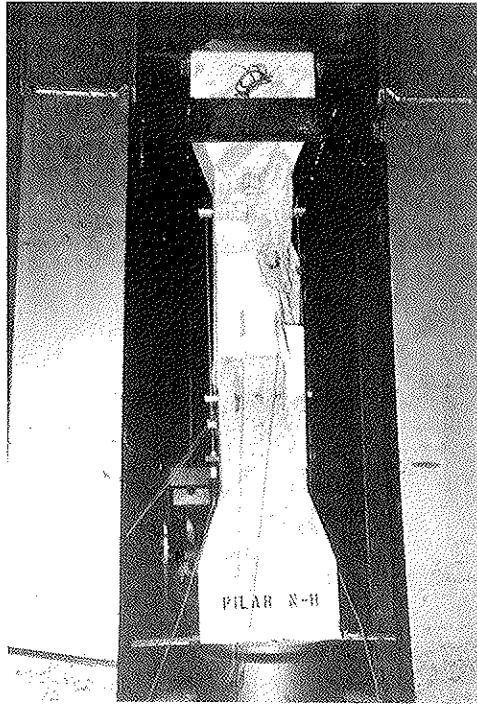
Foto 7. Rotura del pilar nº 11.
