# Hormigón

# Acero

N°189

ASOCIACIÓN  
TÉCNICA  
ESPAÑOLA  
DEL  
PRETENSADO

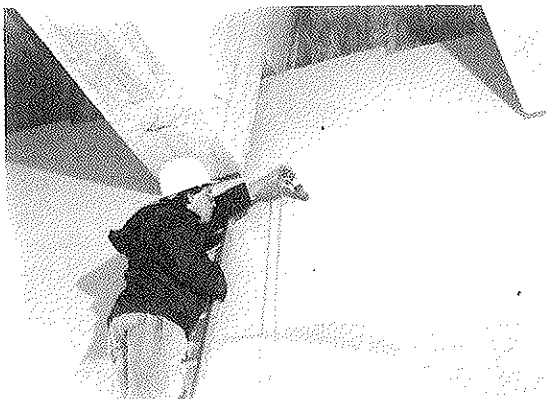
Fig. 3 Corrosímetro y sensor B, midiendo la resistividad del hormigón en un cabecero de un puente.

El sensor B. (Figs. 1 y 3). está formado por un electrodo de referencia y un contraelectrodo. Mediante la unidad y este sensor, puede medirse la resistividad del hormigón, en  $k\Omega \cdot cm$ . Además, este sensor contiene dos sondas en su interior, para la medida de la temperatura y la humedad relativa ambientales.
