Hormigón y Acero

Nº 189

ASOCIACIÓN
TECNICA
ESPAÑOLA
DEL
PRETENSADO

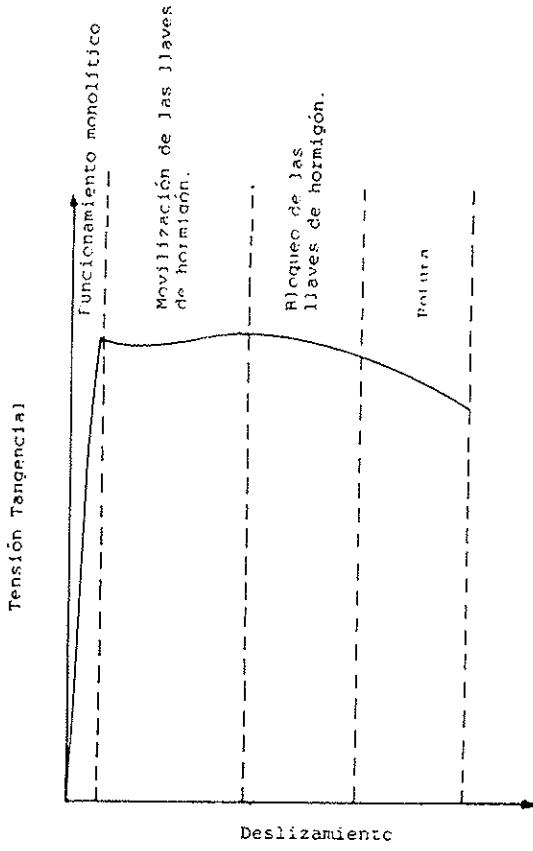
Fig. 1. Transmisión de Tensiones Rasantes.

Etapa 1.ª: Corresponde al comportamiento monolítico de la discontinuidad, antes de la rotura de la adhesión. Está presente un doble mecanis-

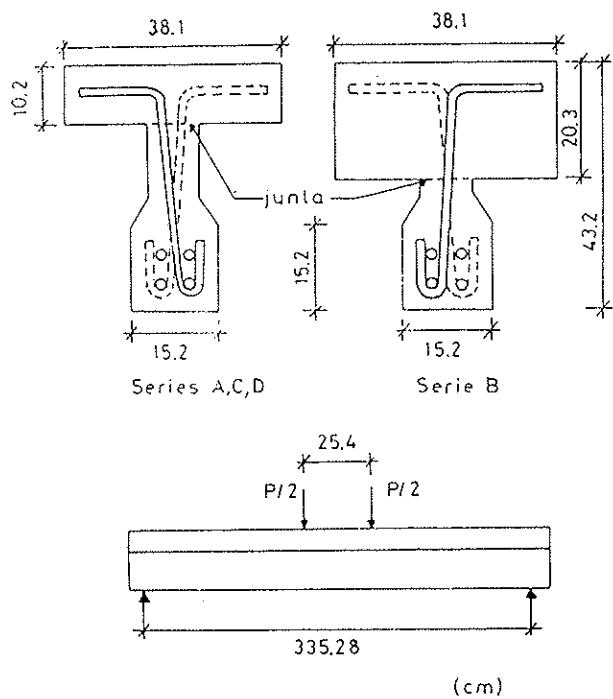
Fig. 12. Vigas empleadas por Saemann y Washa (18).

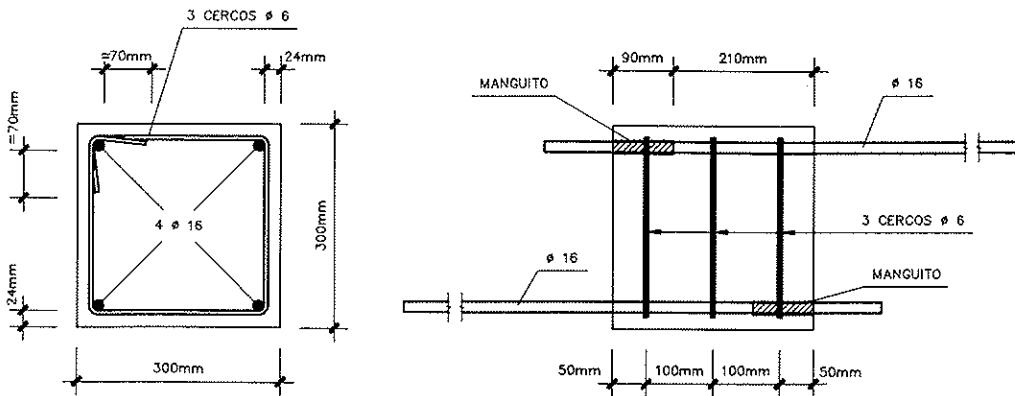
Fig. 2. Esquema de las probetas tipo 2, con cercos, para el ensayo de adherencia.

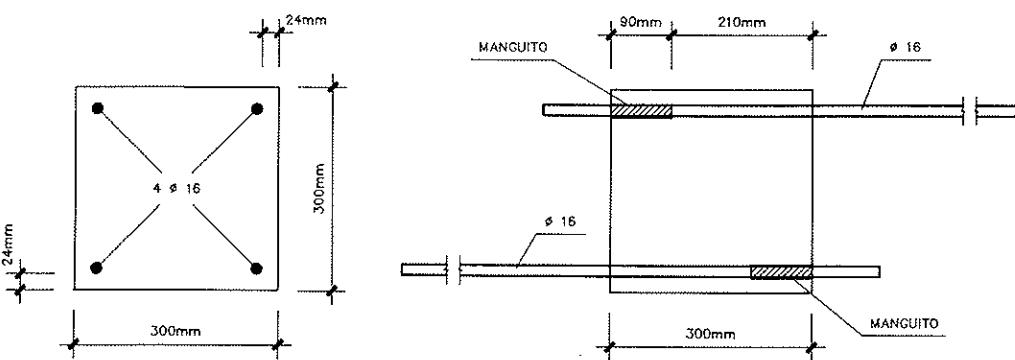
Fig. 3. Esquema de las probetas tipo 3, sin cercos, para el ensayo de adherencia.

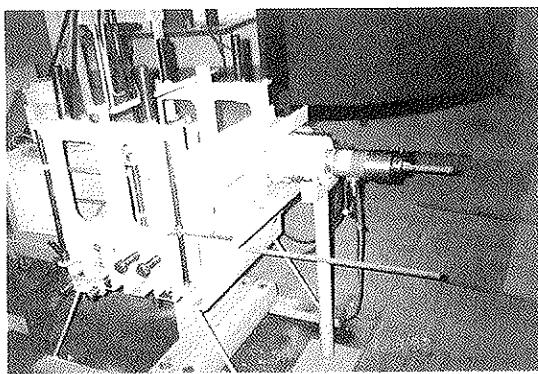
Fig. 4. Fotografía del dispositivo de ensayo.

Terminado el proceso de corrosión, se realizó un estudio detallado de la fisuración producida. Seguidamente, cada probeta se ensayó en el dispositivo previsto para los ensayos de adherencia, compuesto por, (figura 4):

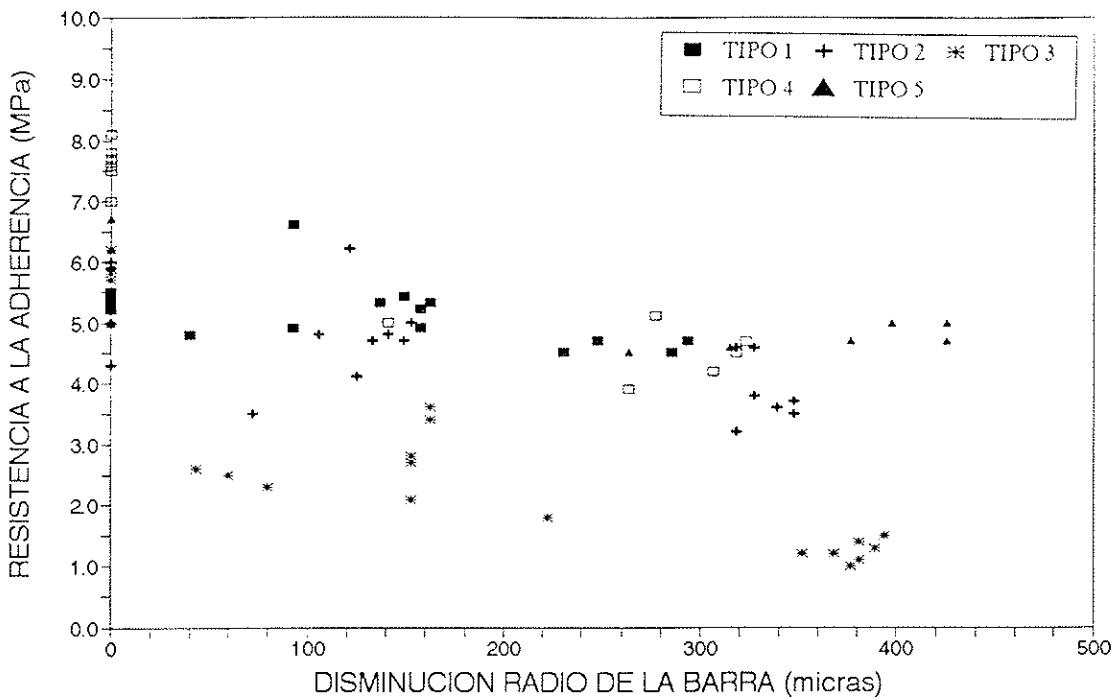
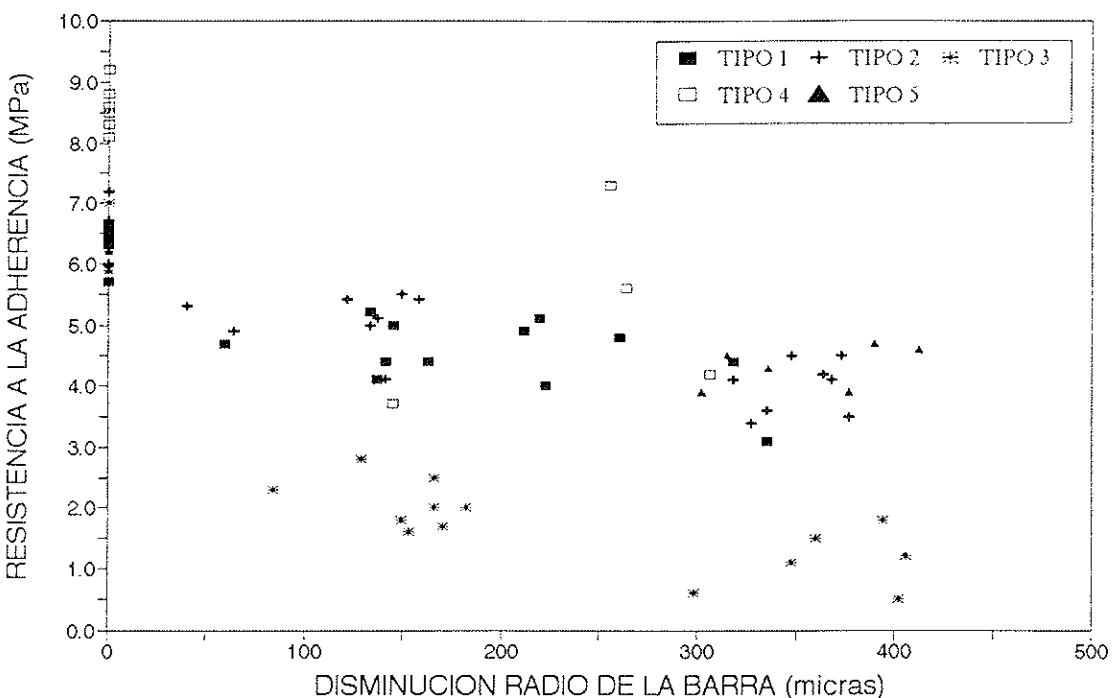
Fig. 5. Valores experimentales de resistencia a la adherencia, versus disminución del radio de la armadura producido por la corrosión: a) barras en cara superior y b) barras en cara inferior.

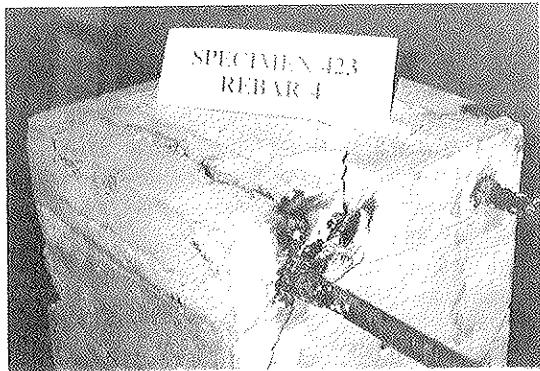
Fig. 7. Foto y esquema de una rotura por adherencia.

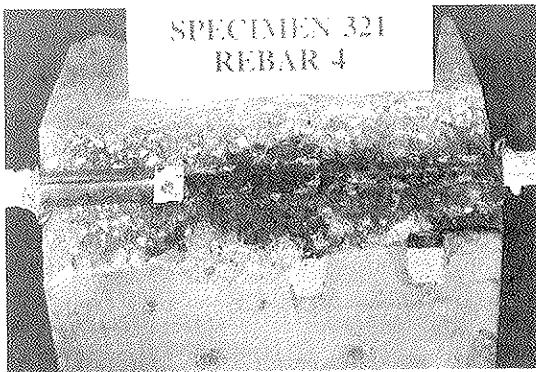
Fig. 9. Aspecto de una probeta con armadura corroída y sin cercos, después de realizar el ensayo y haber removido el recubrimiento de hormigón.

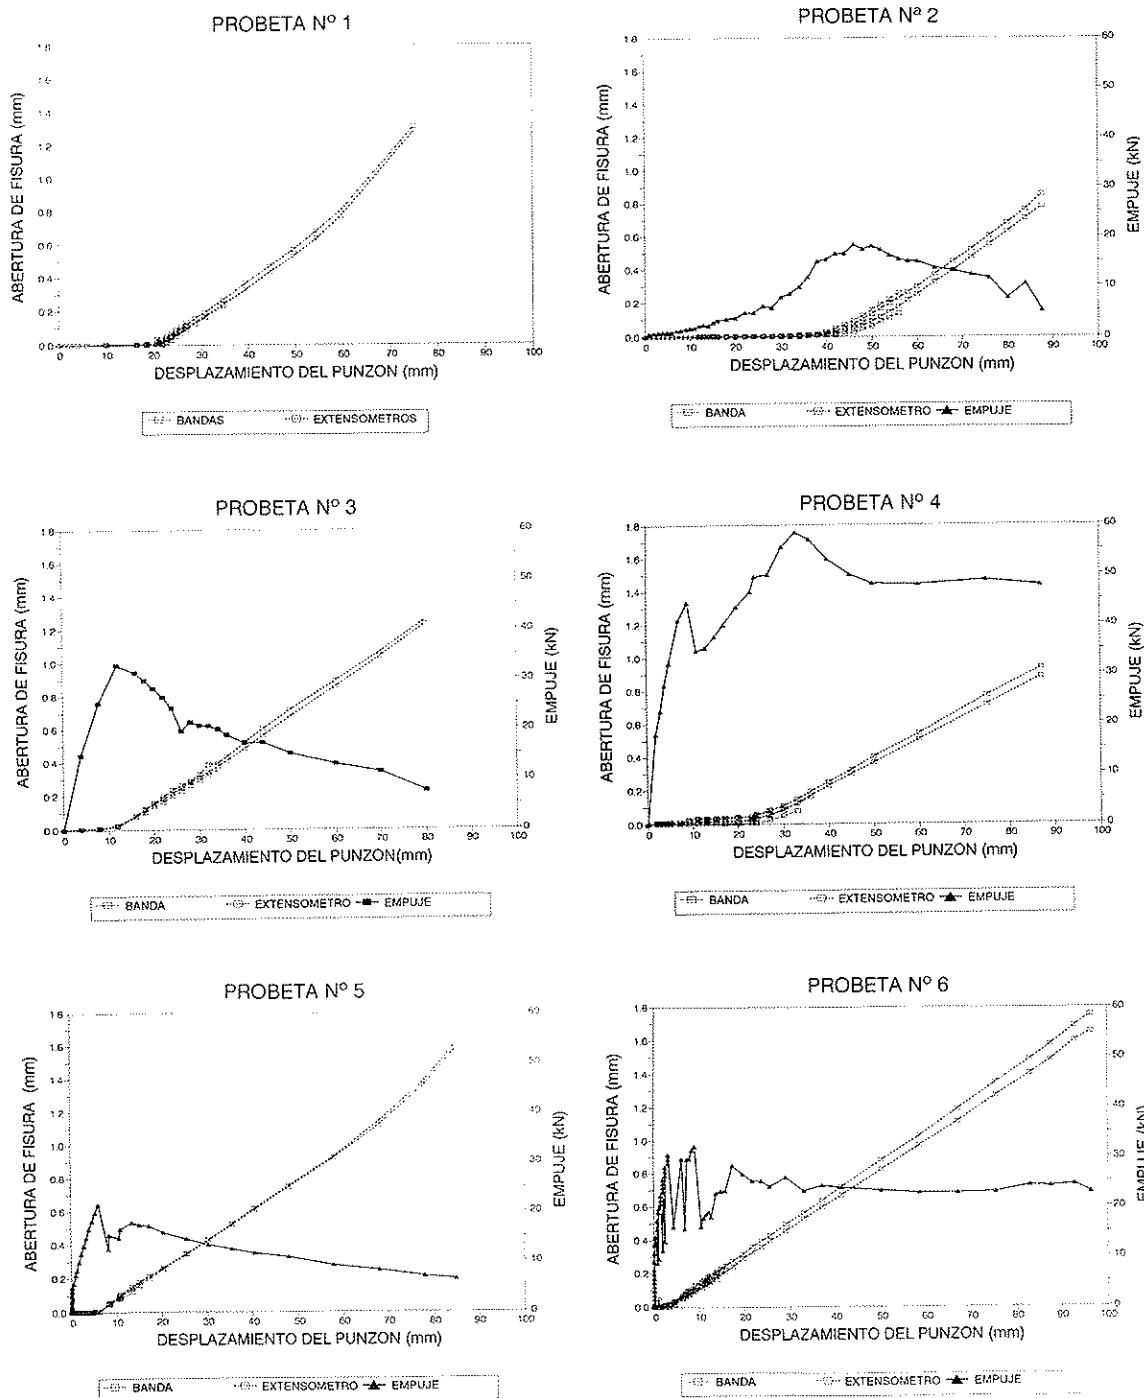
Fig. 7. Resultados experimentales.

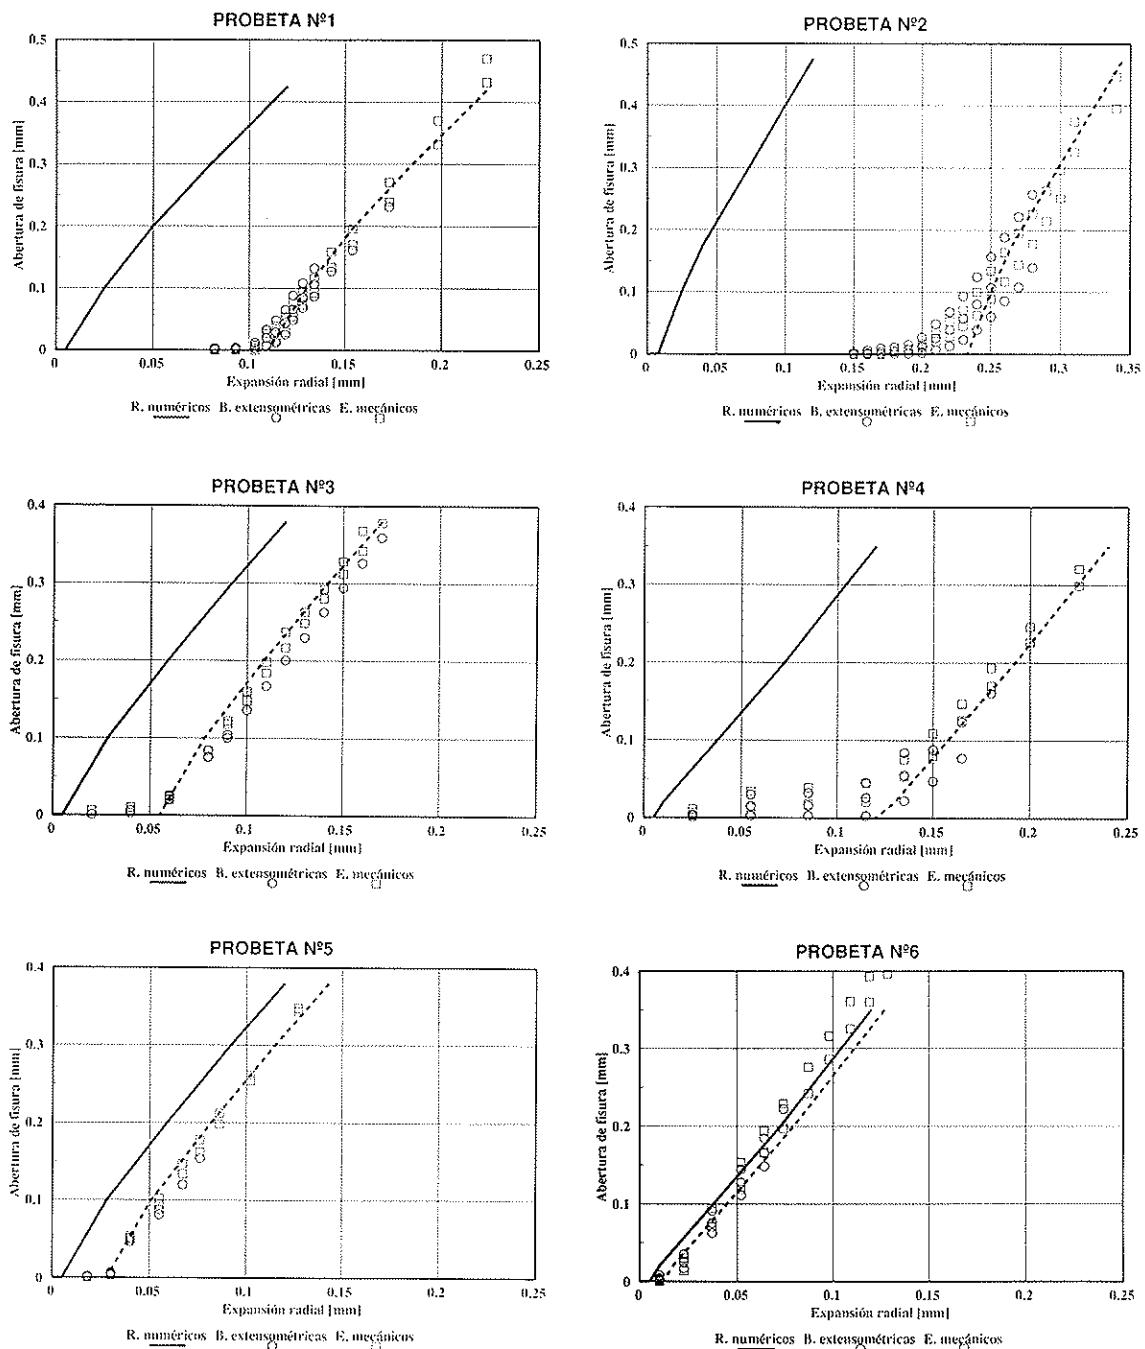
Fig. 9. Contraste de resultados fisuración-expansión.

Con objeto de contrastar provisionalmente las curvas teóricas y experimentales que relacionan la presión radial con la fisuración, se ha supuesto que existe proporcionalidad entre el empuje del punzón y la presión media entre el útil y el hormigón, durante el proceso de carga. Esto es:

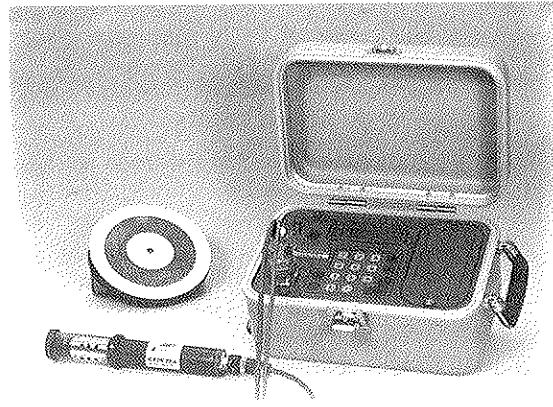
Fig. 1 Corrosímetro desarrollado en el proyecto EUREKA EU-401.

El *sensor B*, (Figs. 1 y 3), está formado por un electrodo de referencia y un contraelectrodo. Mediante la unidad y este sensor, puede medirse la *resistividad del hormigón*, en $k\Omega \cdot \text{cm}$. Además, este sensor contiene dos sondas en su interior, para la medida de la temperatura y la humedad relativa ambientales.

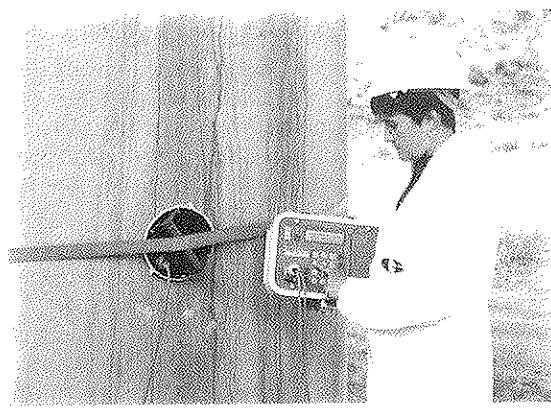
Fig. 2 Corrosímetro y sensor A, midiendo la velocidad de corrosión en la pila de un puente.

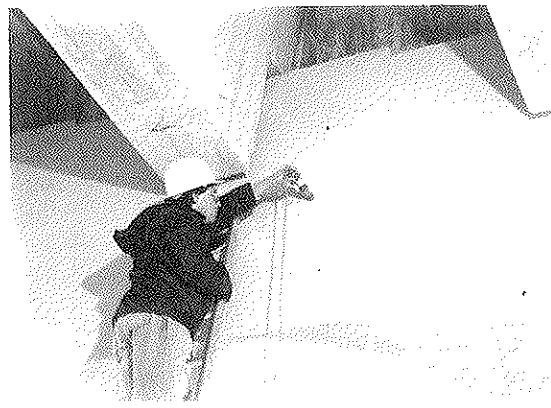
Fig. 3 Corrosímetro y sensor B, midiendo la resistividad del hormigón en un cabecero de un puente.

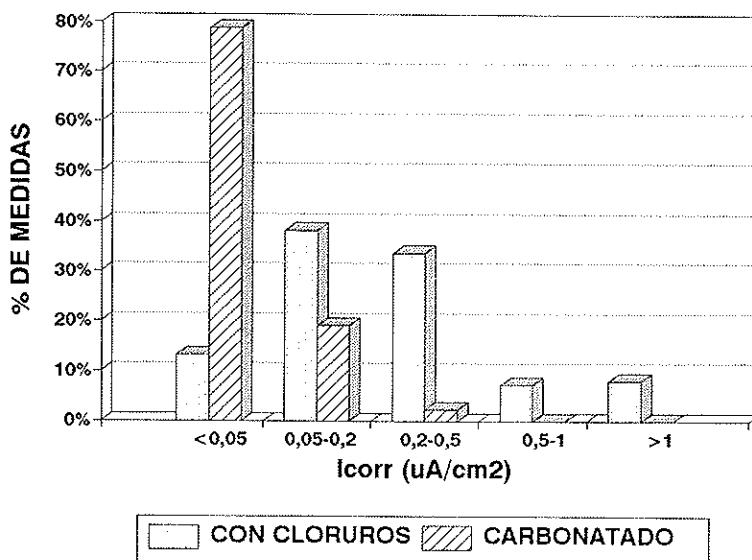
Fig. 4 Distribución de valores de la velocidad o intensidad de corrosión, I_{corr} , obtenidos en el conjunto de estructuras medidas.

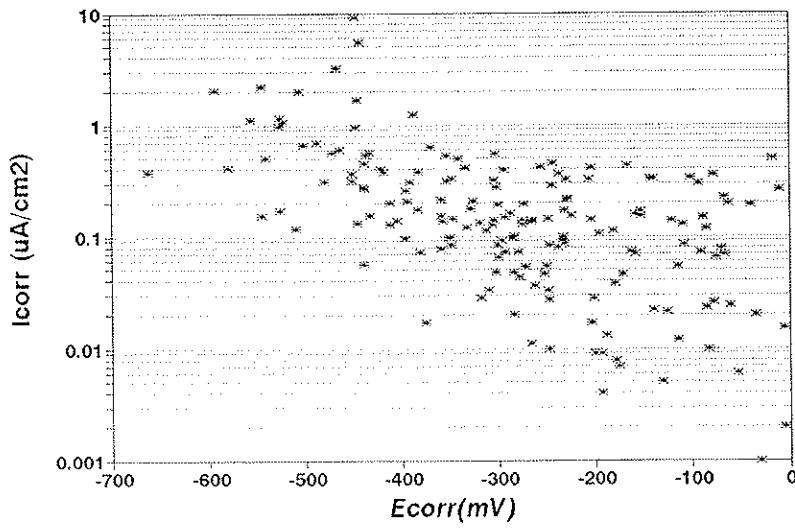
Fig. 6 Velocidad de corrosión, I_{corr} , versus potencial electroquímico de corrosión, E_{corr} , obtenidos en el conjunto de estructuras medidas.

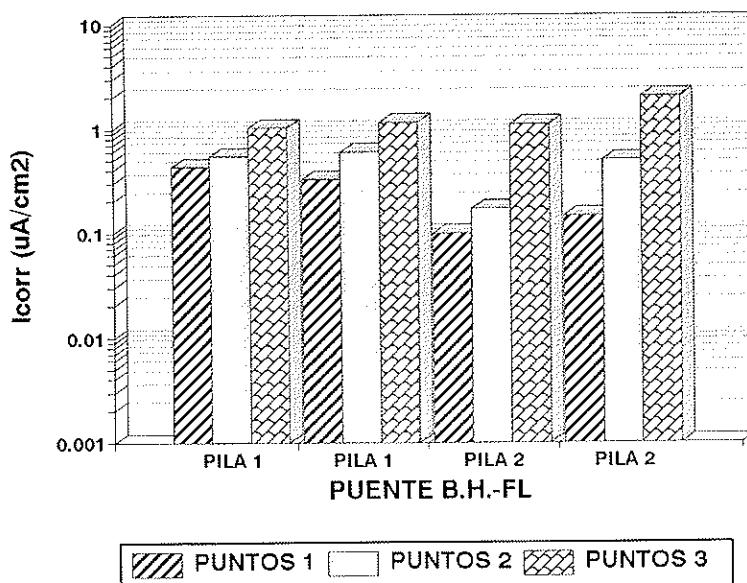
Fig. 8 Resultados de la velocidad de corrosión, I_{corr} , en las pilas de un puente, en Florida.

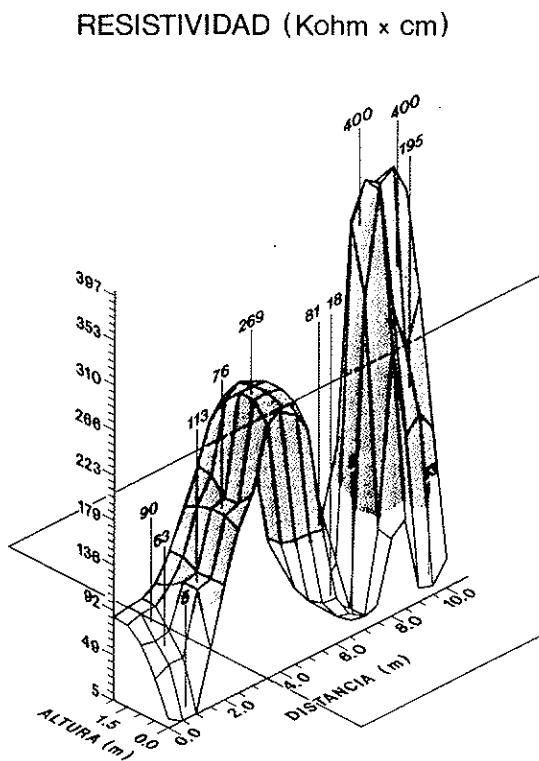
Fig. 10 Valores de la resistividad del hormigón en una zona del muro del aparcamiento subterráneo.

En este caso, ha resultado de gran utilidad la realización de mapas de resistividad, ya que este parámetro es muy sensible a las variaciones de humedad, permitiendo localizar y acotar, con bastante precisión, el nivel de humedad de las distintas zonas y, por tanto, acotar las áreas de mayor riesgo de corrosión. A modo de ejemplo, en la figura 10, se muestran los valores de resistividad registrados en uno de los muros del aparcamiento. En el plano XY se representan las coordenadas espaciales de los puntos, representándose en el eje Z los valores de resistividad. Por encima del plano trazado, se sitúan los puntos en los cuales la resistividad es mayor de 100 Kohm . cm y, por tanto,

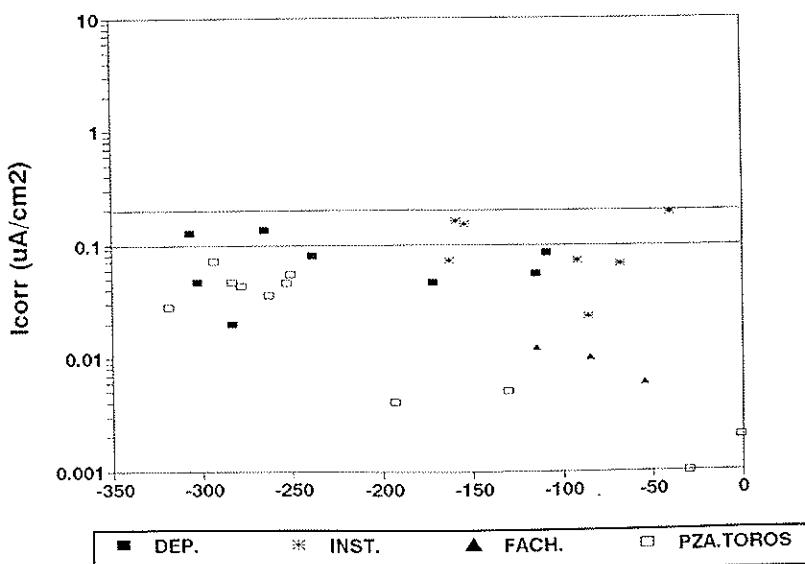
Fig. 11 Intensidad de corrosión, I_{corr} , versus potencial de corrosión, E_{corr} , medidas en algunas estructuras con hormigón carbonatado.

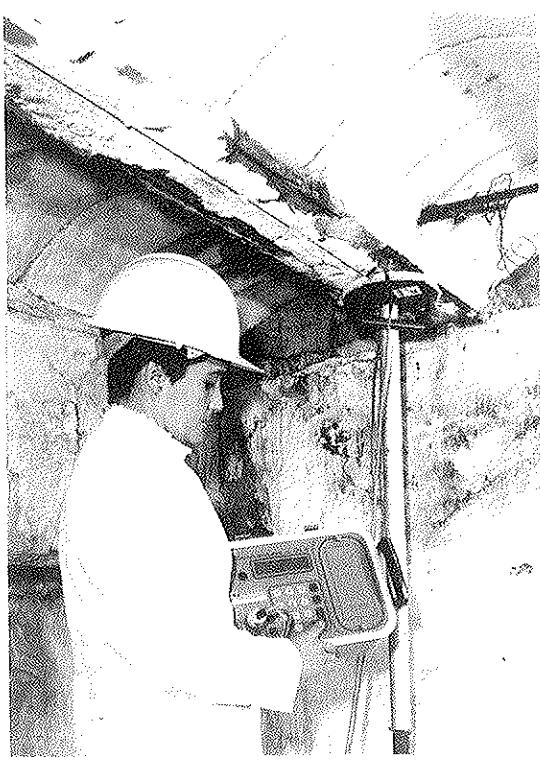
Fig. 14 Medida de la velocidad de corrosión en una vigüeta con cemento aluminoso, de una plaza de toros.

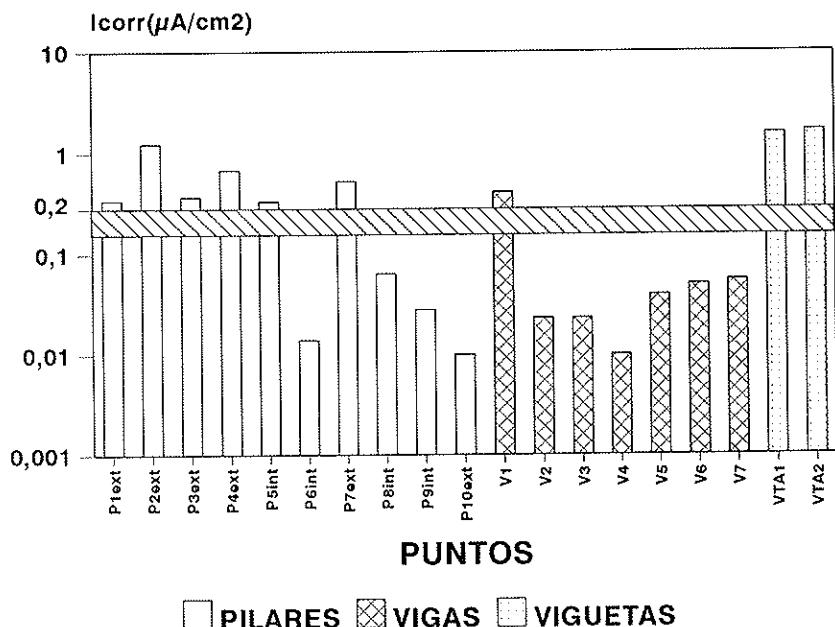
Fig. 15 Distribución de los valores de velocidad de corrosión, I_{corr} , en los pilares, vigas y viguetas con cemento aluminoso, pertenecientes a una estructura prefabricada de una plaza de toros.

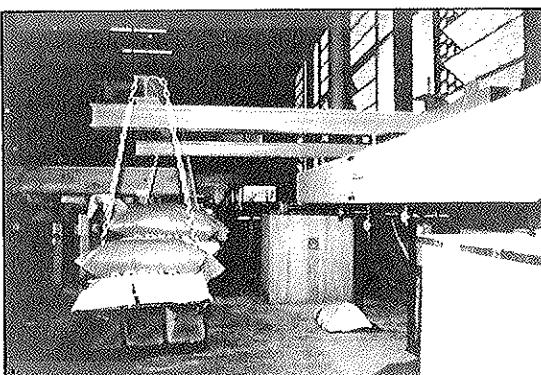
Fig. 4. Viga sometida al ensayo de fluencia.

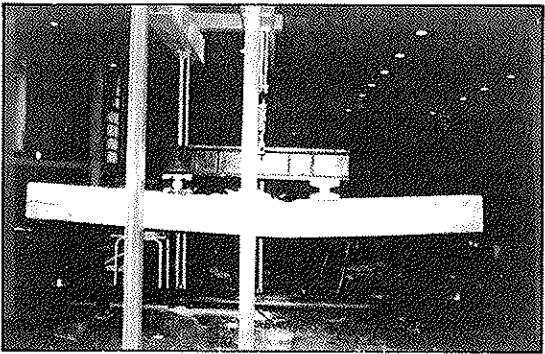
Fig. 5. Ensayo a rotura por flexión.

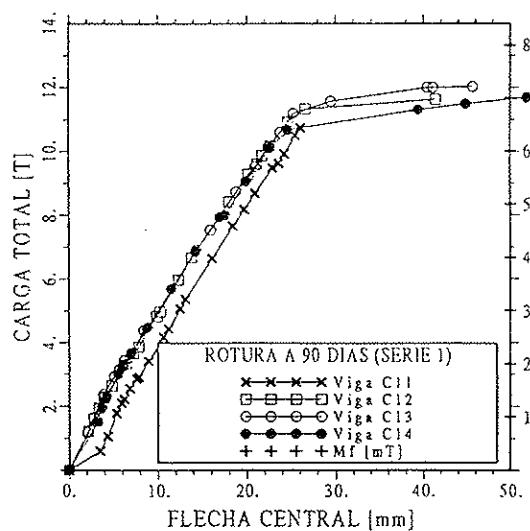
Fig. 18. Flecha en la sección central de la viga.

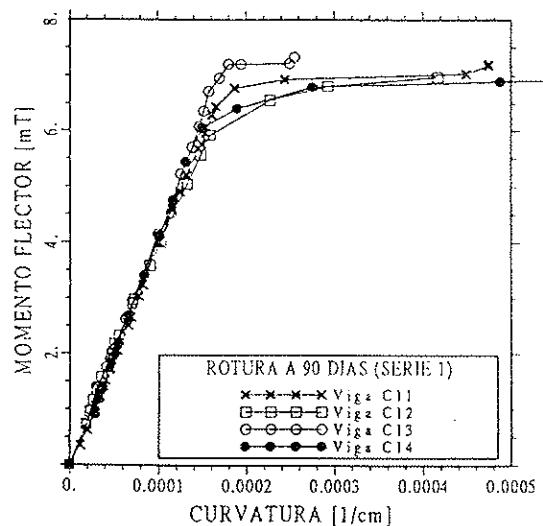
Fig. 19. Curvatura en la sección central de la viga.

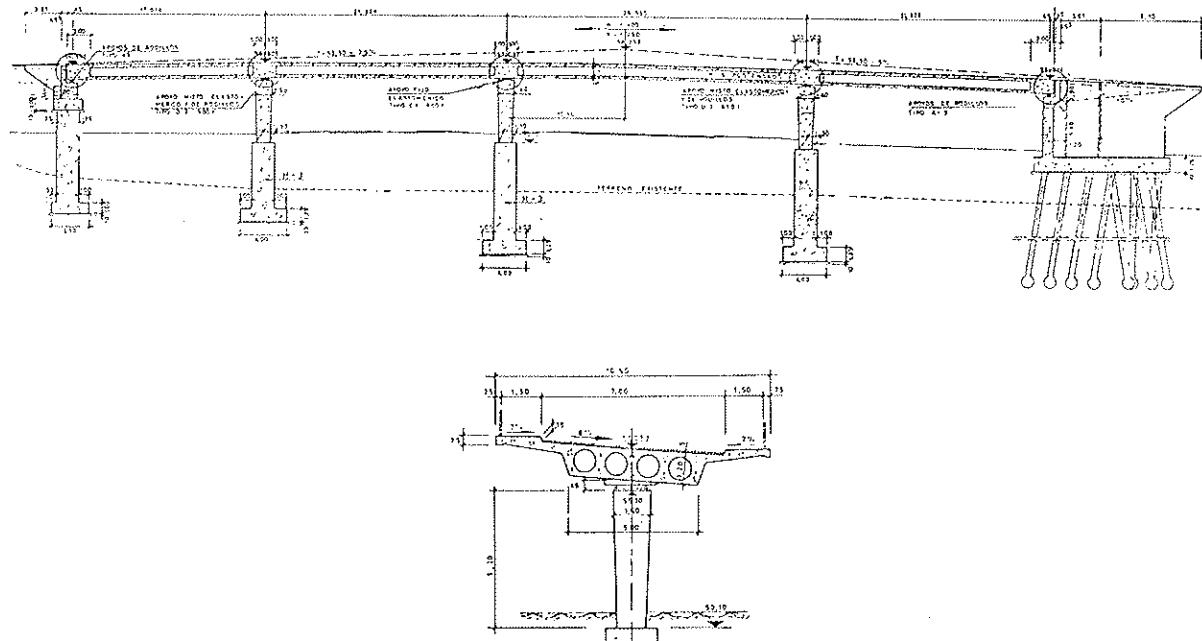
Fig. 2. Definición geométrica de la estructura.

La tipología transversal corresponde a una losa aligerada, de 1,20 m de canto (L/22), y cuatro ali-

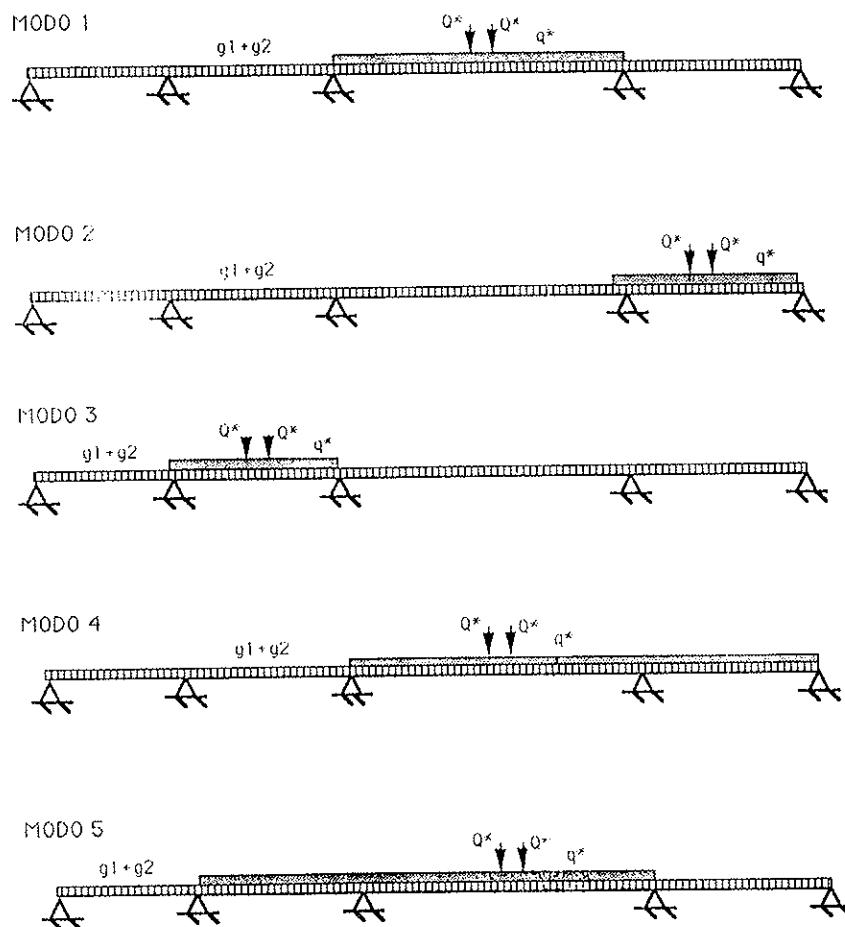
Fig. 14. Modos de fallo, asociados a distintas posibilidades de sobrecarga.

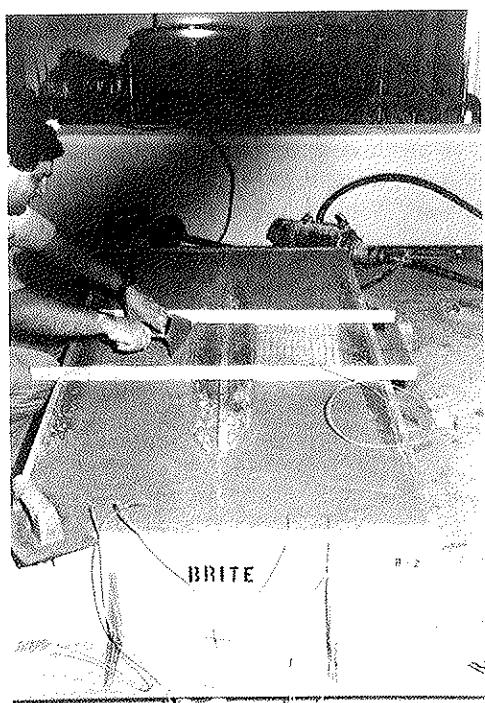
Foto 2. Colocación de malla metálica para corrosión acelerada.

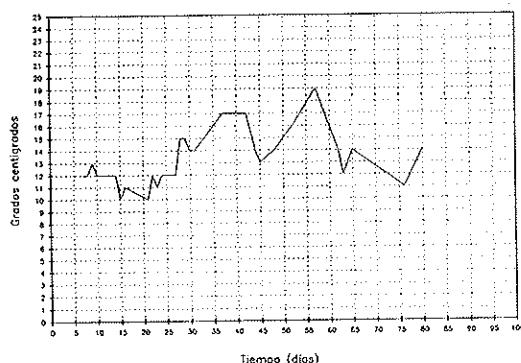
Fig. 6. Medidas de temperatura. Pilar número 1.

A título de ejemplo, en las figuras n° 3 a 6 se recogen los gráficos resumen de algunos de los parámetros monitorizados.

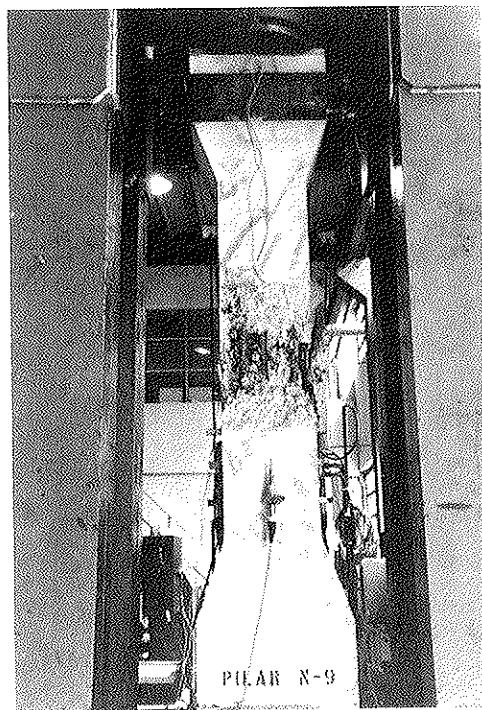
Foto 6. Rotura del pilar nº 9.

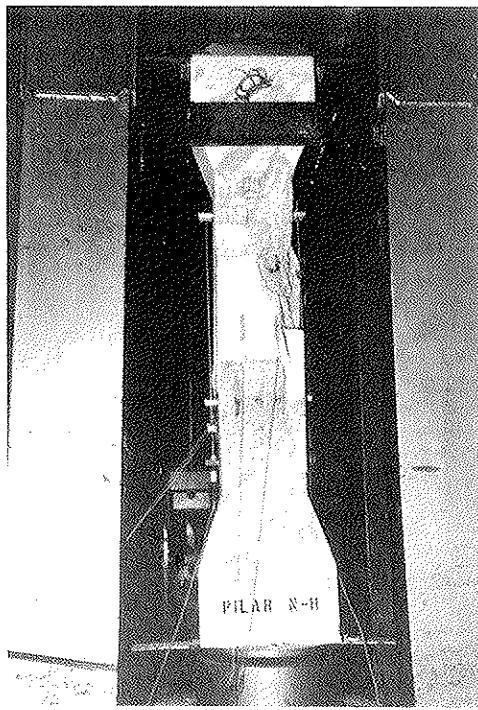
Foto 7. Rotura del pilar nº 11.

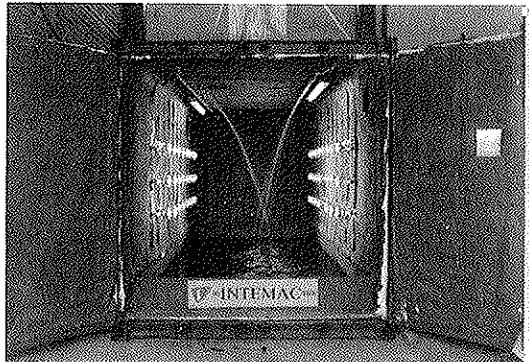
Foto 8. Cámara climática para la realización de ensayos de corrosión acelerada.

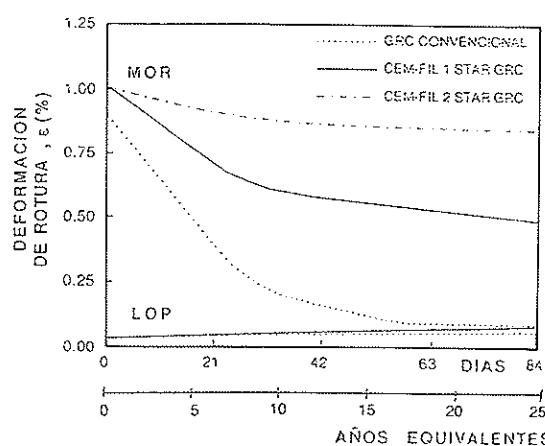
Fig. 2. Evolución con el tiempo de la deformación de rotura en flexión de un GRC convencional y de dos tipos de Cem FIL Star (ensayos de envejecimiento acelerado).

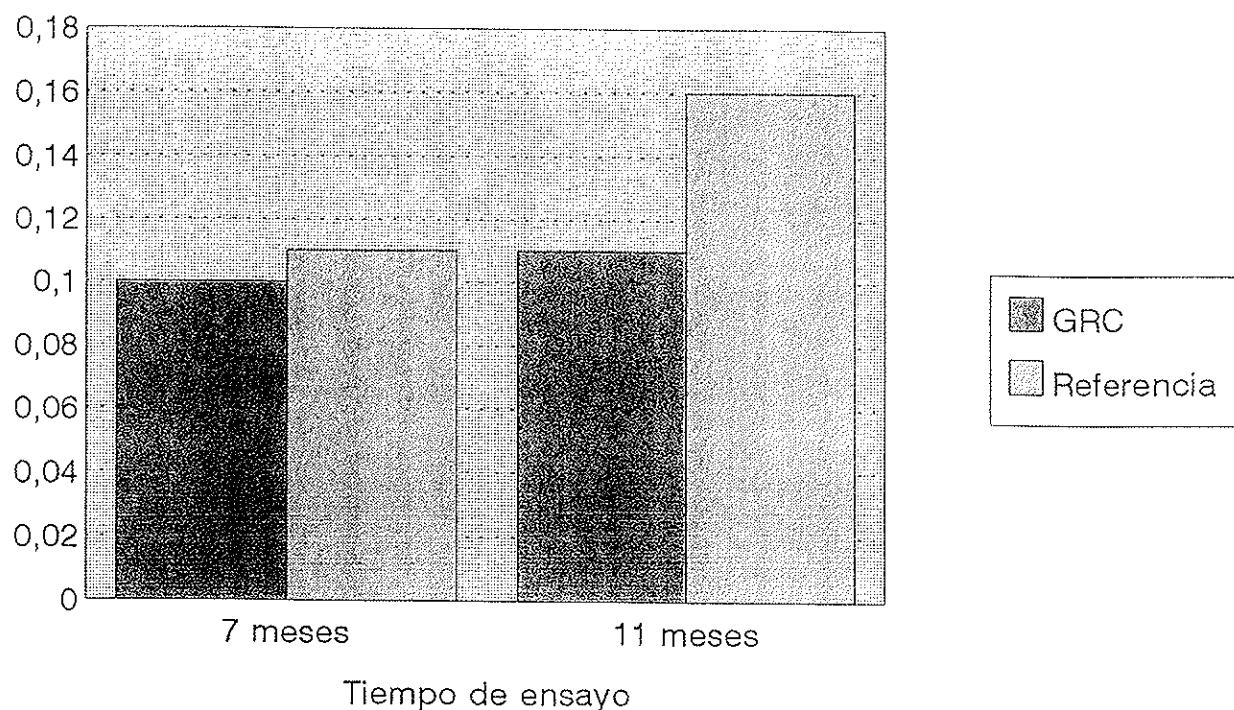
Fig. 7. Penetración de cloruros tras 7 y 11 meses de ensayo en hormigón (referencia) y en hormigón con recubrimiento de GRC.

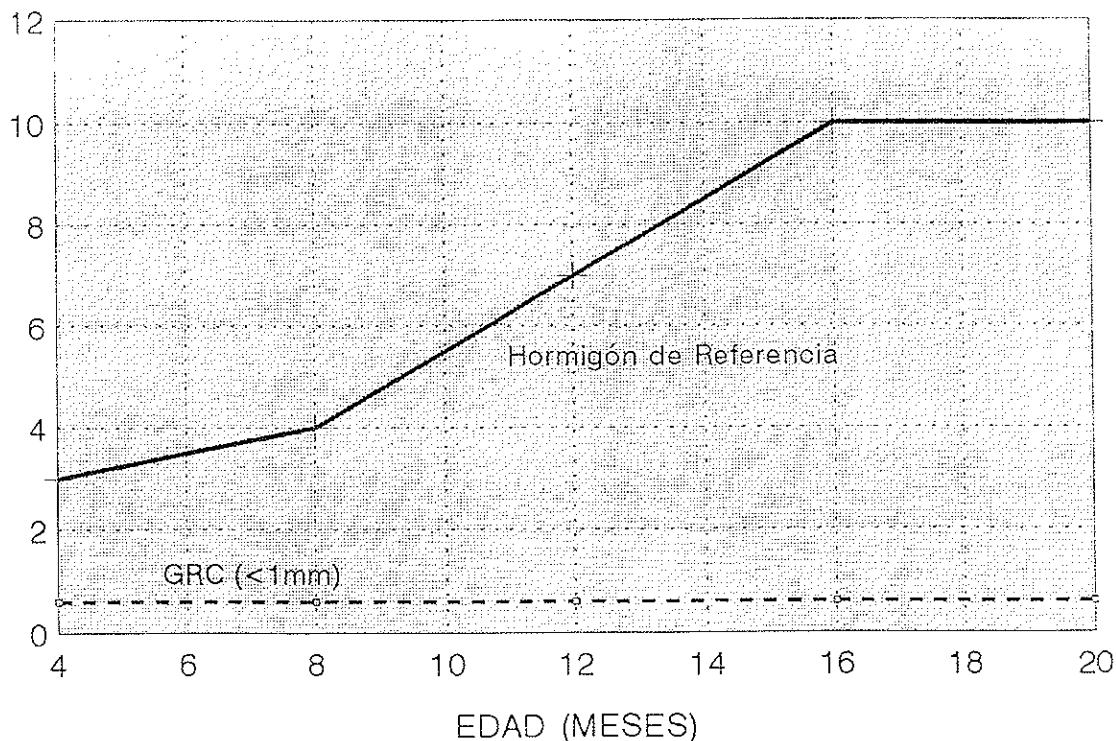
Fig. 8. Penetración de la carbonatación en hormigón (referencia) y en hormigón recubierto con una capa de GRC, de 10 mm de espesor.
