Hormigón

N°189

ASOCIACIÓN
TÉCNICA
ESPAÑOLA
DEL
PRETENSADO

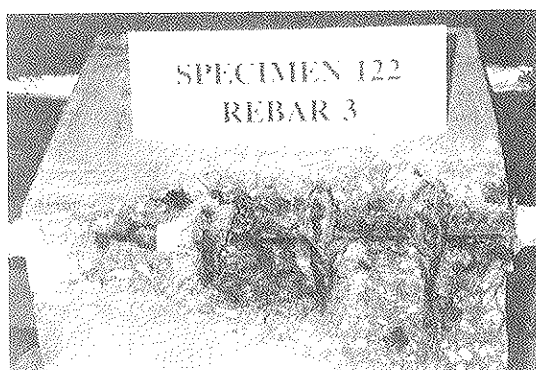
Fig. 8. Aspecto de una probeta con armadura corroída y con cercos, después de realizar el ensayo y haber removido el recubrimiento de hormigón.

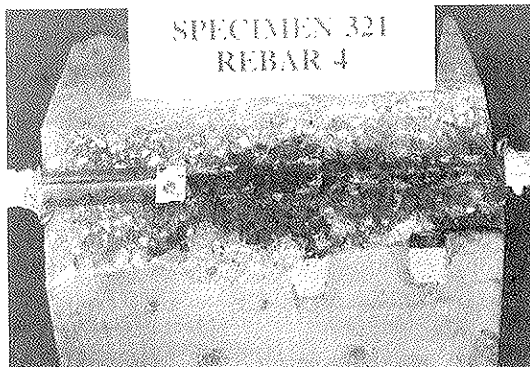
Fig. 9. Aspecto de una probeta con armadura corroída y sin cercos, después de realizar el ensayo y haber removido el recubrimiento de hormigón.

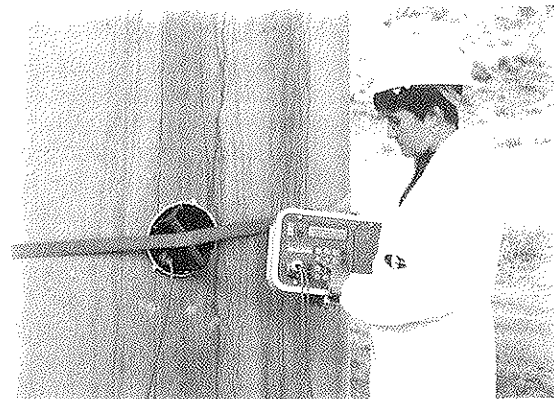
Fig. 2 Corrosímetro y sensor A, midiendo la velocidad de corrosión en la pila de un puente.

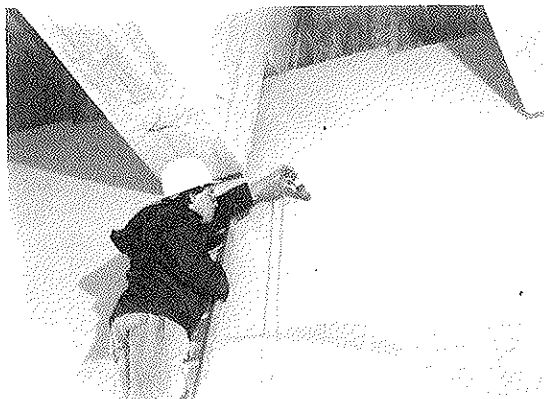
Fig. 3 Corrosímetro y sensor B, midiendo la resistividad del hormigón en un cabecero de un puente.

El sensor B. (Figs. 1 y 3). está formado por un electrodo de referencia y un contraelectrodo. Mediante la unidad y este sensor, puede medirse la resistividad del hormigón, en $k\Omega \cdot cm$. Además, este sensor contiene dos sondas en su interior, para la medida de la temperatura y la humedad relativa ambientales.

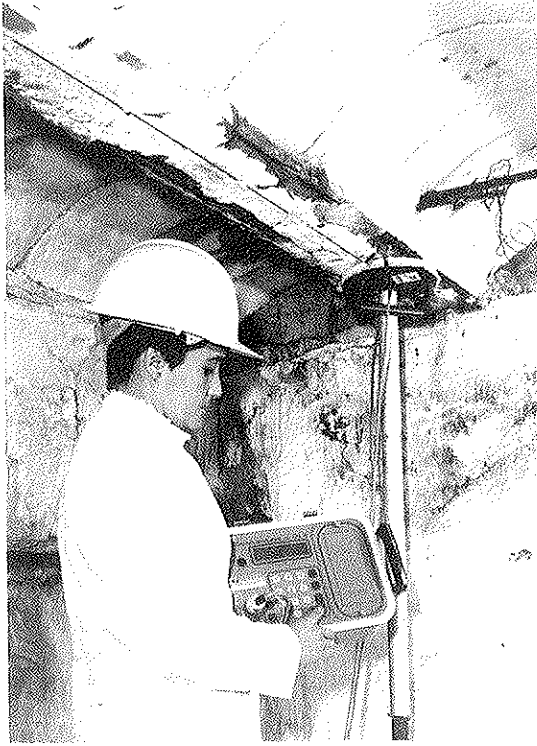
Fig. 14 Medida de la velocidad de corrosión en una vigueta con cemento aluminoso, de una plaza de toros.

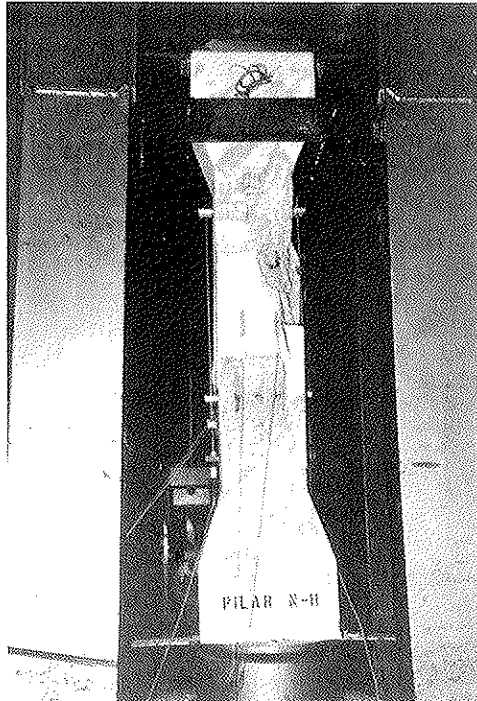
Foto 7. Rotura del pilar nº 11.
