Hormigón

N°189

ASOCIACIÓN
TÉCNICA
ESPAÑOLA
DEL
PRETENSADO

- 547-0-192 Comprobación del estado límite de fisuración según la Instrucción Española EH-91, el Model Code CEB-FIP 1990 y el Eurocódigo EC-2. Estudio comparativo**..... **11-23**
Comprobation de l'état limite de fissuration selon l'Instruction Espagnole EH-91, le Model Code CEB-FIP 1990 et l'Eurocode EC-2. Étude comparative.
Limit state of cracking assessment according to Spanish Instruction EH-91, Model Code CEB-FIP 1990 and Eurocode EC-2. Comparative study.

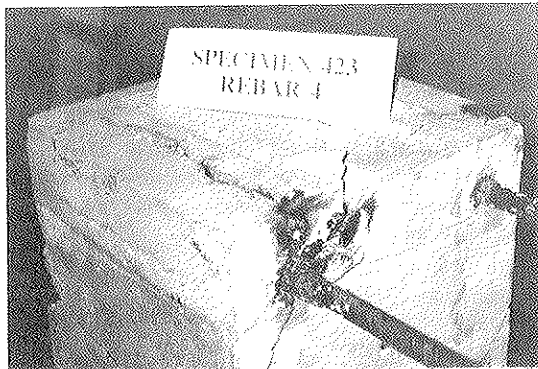
Fig. 7. Foto y esquema de una rotura por adherencia.

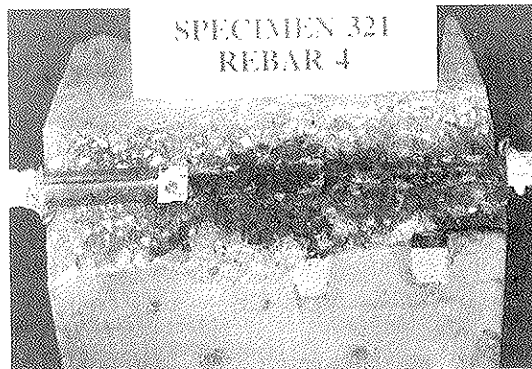
Fig. 9. Aspecto de una probeta con armadura corroída y sin cercos, después de realizar el ensayo y haber removido el recubrimiento de hormigón.
