Hormigón

Acero

N°189

ASOCIACIÓN
TÉCNICA
ESPAÑOLA
DEL
PRETENSADO

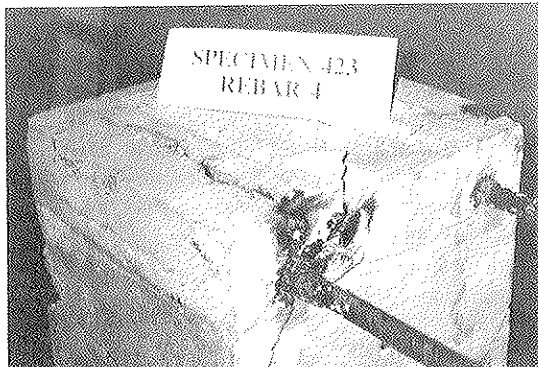
a) DETALLE DE LA ROTURA

b) ESQUEMA DE LA ROTURA

Fig. 7. Foto y esquema de una rotura por adherencia.

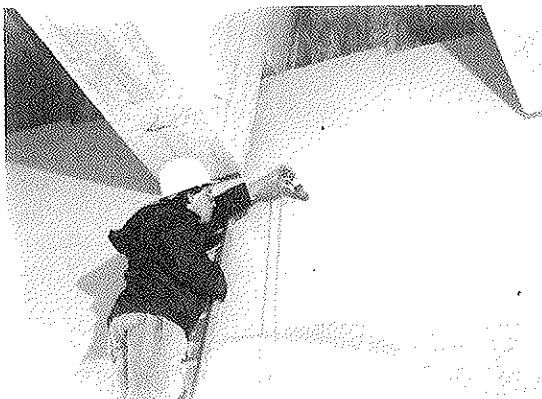
Fig. 3 Corrosímetro y sensor B, midiendo la resistividad del hormigón en un cabecero de un puente.

El sensor B. (Figs. 1 y 3). está formado por un electrodo de referencia y un contraelectrodo. Mediante la unidad y este sensor, puede medirse la resistividad del hormigón, en $k\Omega \cdot cm$. Además, este sensor contiene dos sondas en su interior, para la medida de la temperatura y la humedad relativa ambientales.
