HORMIGÓN y acero

Nº 200

**Asociación
Técnica Española
del Pretensado**

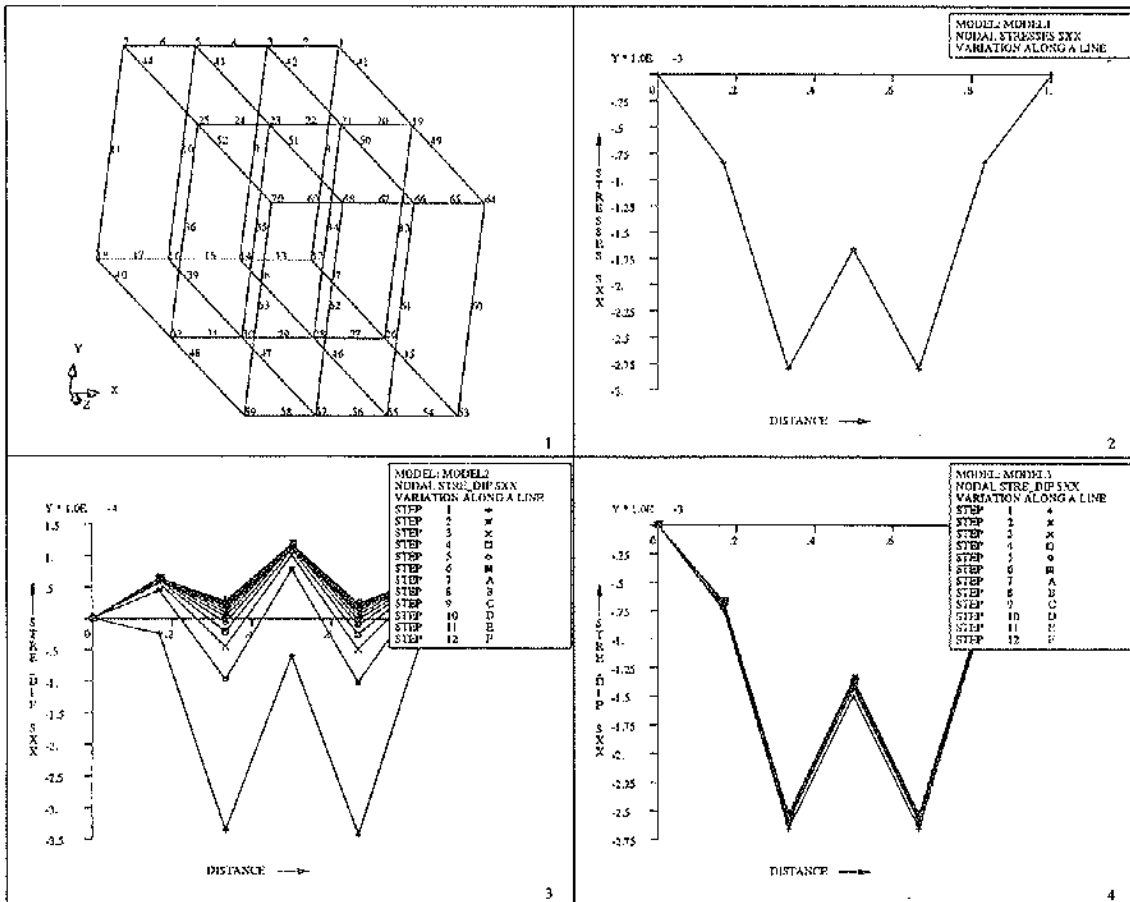
Figura 12. Tensión horizontal σ_x en la cara superior (nodos 19 al 25).

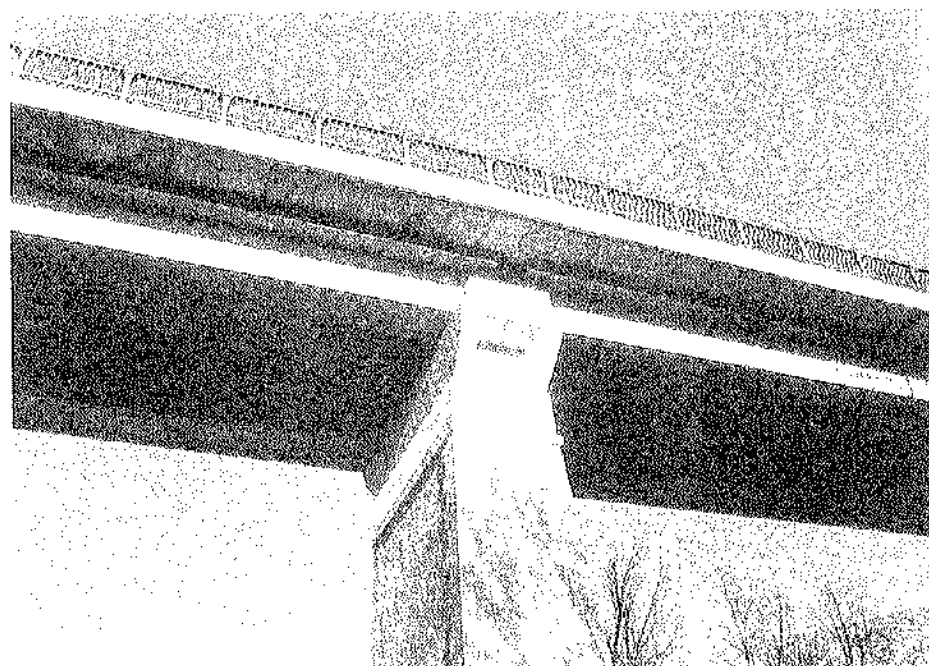
Figura 2. Detalle de dintel prefabricado por PACADAR.

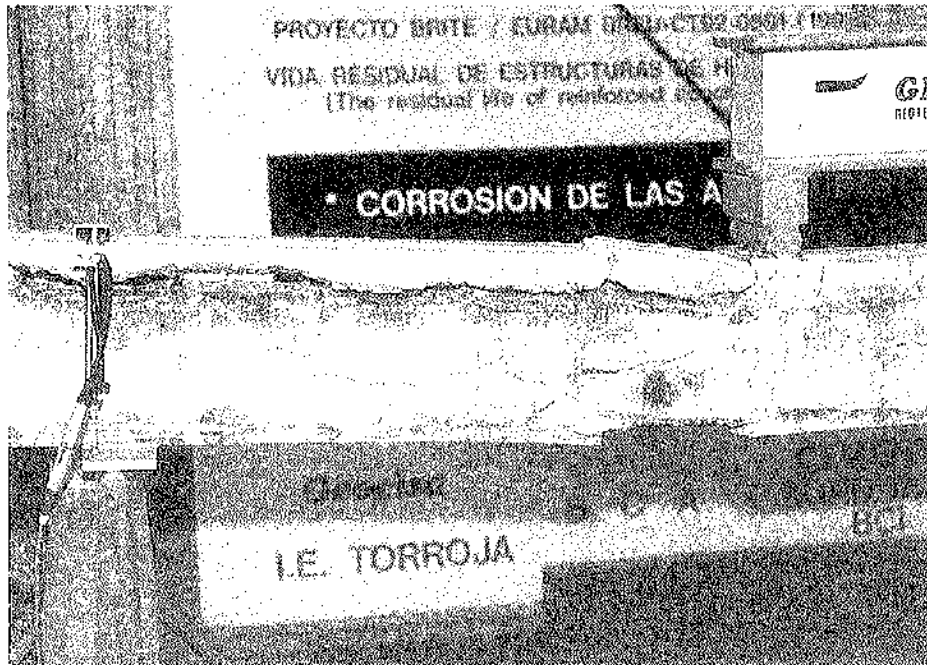
Figura 10. Rotura a cortante (tipo 3).

La rotura tipo 3 tuvo lugar en casi todas las vigas con cuantía elevada de armaduras traccionadas corroídas, y distancia entre cercos próxima al canto útil (la

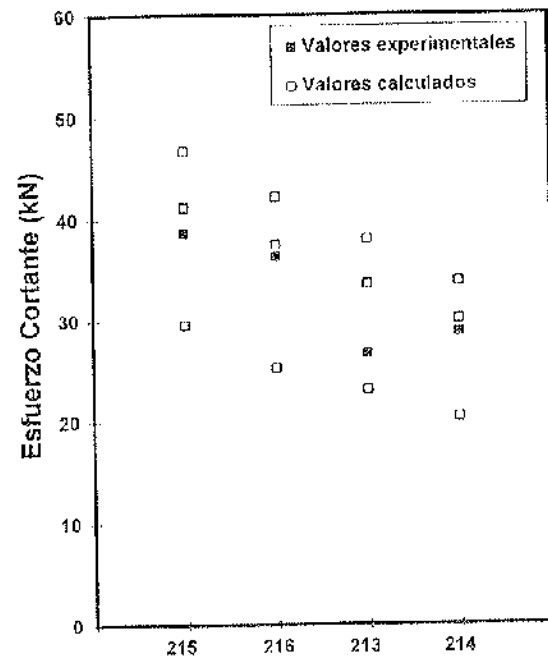
Figura 15. Esfuerzo cortante último en las vigas tipo 21, con armaduras corroídas.
