HORMIGÓN y acero

Nº 200

**Asociación
Técnica Española
del Pretensado**

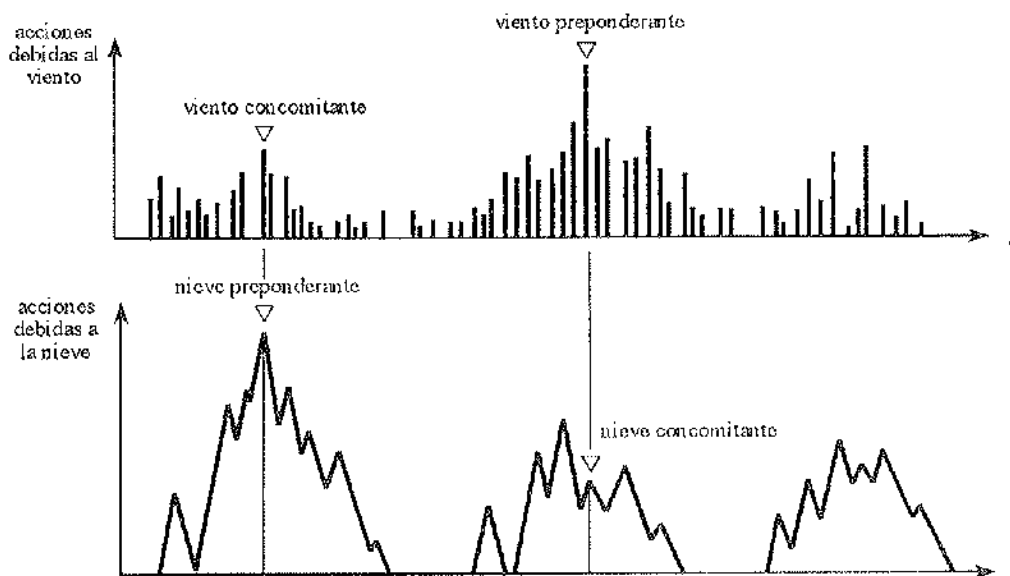
Figura 2. Actuación simultánea de diferentes acciones variables (según [10]).

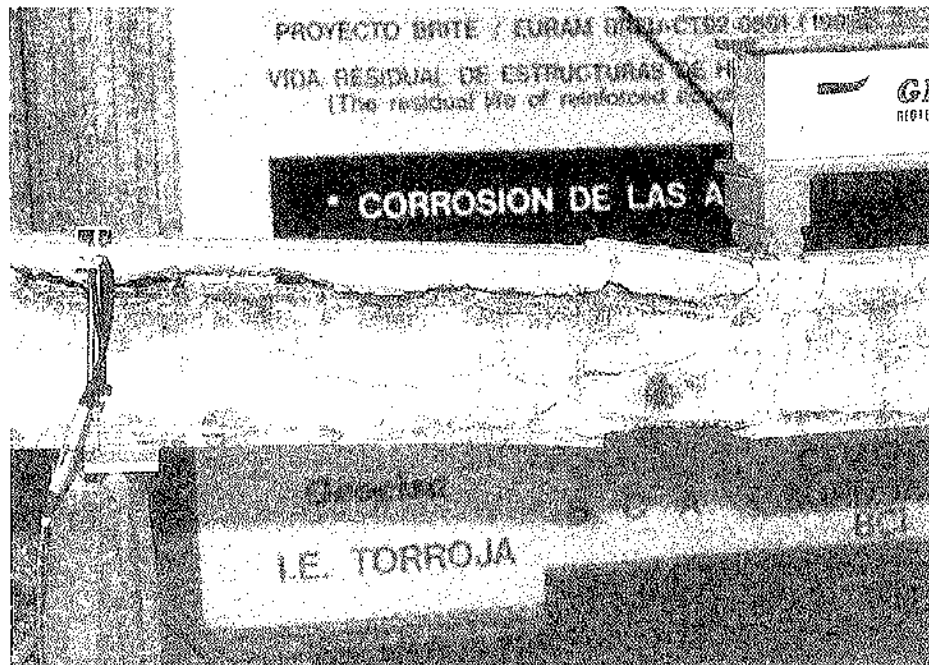
Figura 10. Rotura a cortante (tipo 3).

La rotura tipo 3 tuvo lugar en casi todas las vigas con cuantía elevada de armaduras traccionadas corroídas, y distancia entre cercos próxima al canto útil (la
