HORMIGÓN y acero

Nº 200

Comportamiento estructural de vigas de hormigón con armaduras corroídas

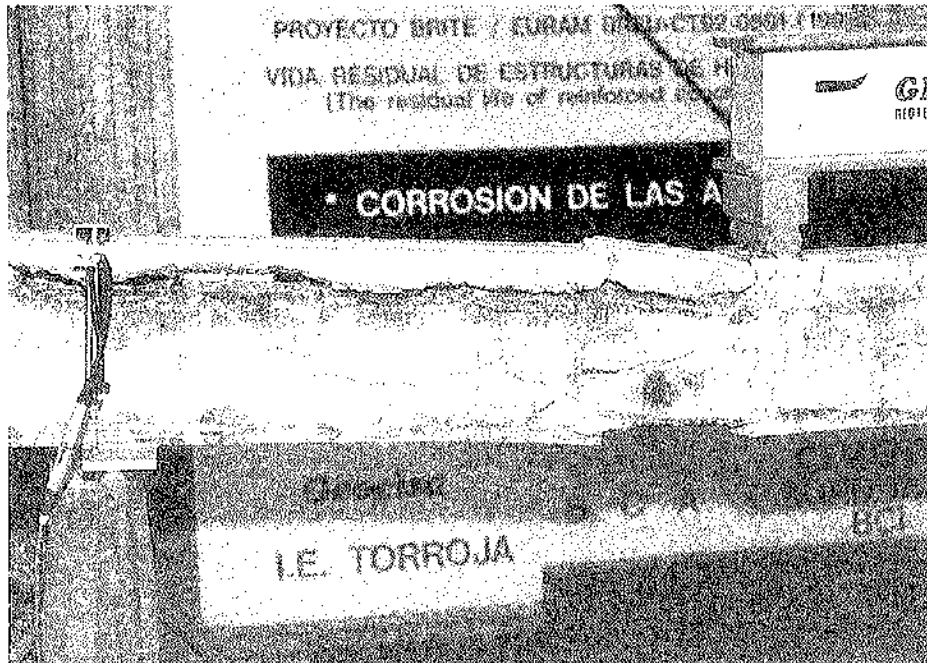
Figura 10. Rotura a cortante (tipo 3).

La rotura tipo 3 tuvo lugar en casi todas las vigas con cuantía elevada de armaduras traccionadas corroídas, y distancia entre cercos próxima al canto útil (la
