# HORMIGÓN y acero

nº 210

## Influencia de la corrosión en las propiedades mecánicas del acero

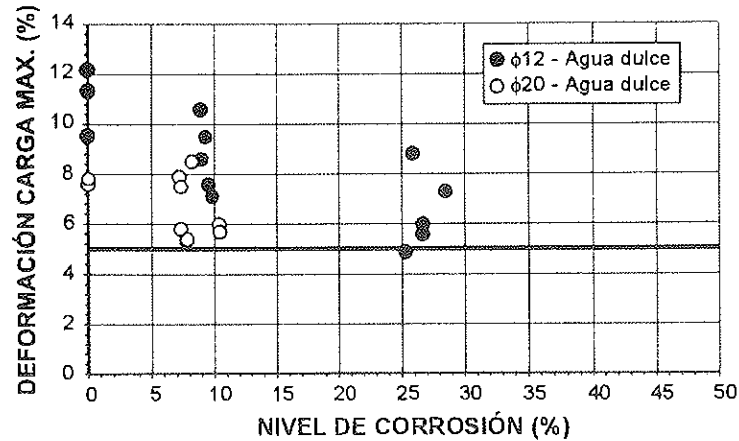
Figura 6. Deformación bajo carga máxima de las barras corroídas en agua dulce, en función de la pérdida de sección por corrosión.

En las Figuras 6 y 7 se han representado los valores de deformación bajo carga máxima obtenidos en los ensayos de barras deterioradas en agua dulce y agua de mar, respectivamente. Asimismo, se ha marcado el límite que contempla el Eurocódigo 2 para considerar un acero de alta ductilidad.

En la Figura 6, donde se han representado los resultados de las barras corroídas en agua dulce, se observa una disminución clara y sistemática de  $\epsilon_{su}$  para niveles de corrosión crecientes. Para las barras de 12 mm de diámetro y pérdidas de sección del 9-10%, se obtiene una reducción media de  $\epsilon_{su}$  igual a un 20% aproximadamente. Por otro lado, en las barras de 20 mm de diámetro y pérdidas de sección comprendidas entre un 7% y 8%, la reducción media de  $\epsilon_{su}$  alcanza un 13%, siendo para pérdidas de sección de 8%-11,5%, de un 23% aproximadamente.

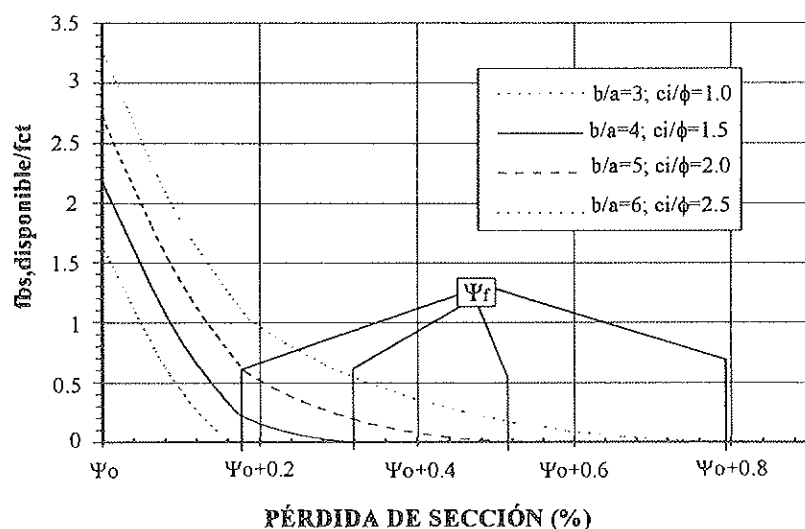
Figura 4. Representación de la tensión de adherencia correspondiente al "splitting" relativa a la resistencia a tracción del hormigón,  $f_{bs, disponible} / f_{ct}$  en función del nivel de corrosión. Se ha considerado que el deterioro de la adherencia se inicia para  $\Psi = \Psi_0$ .

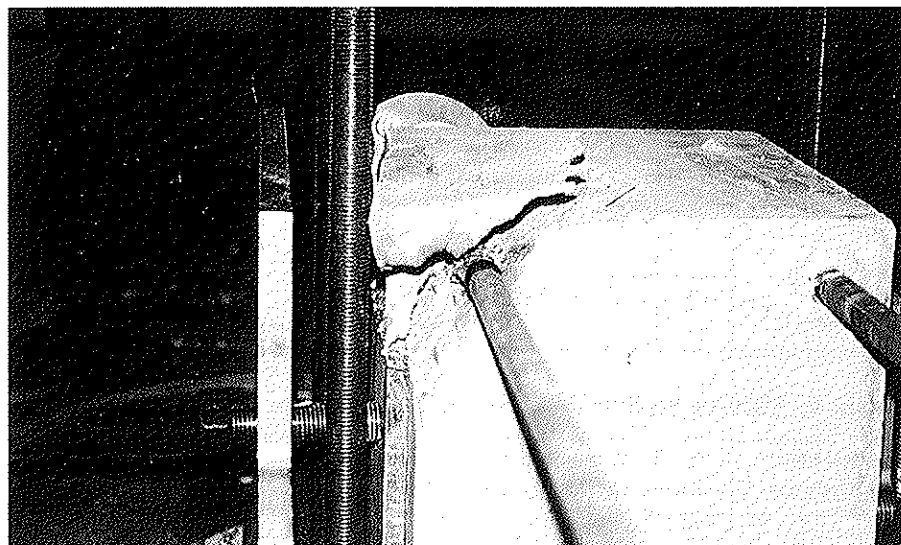
Figura 10. Aspecto del típico fallo de adherencia por "splitting".  
Vista frontal.

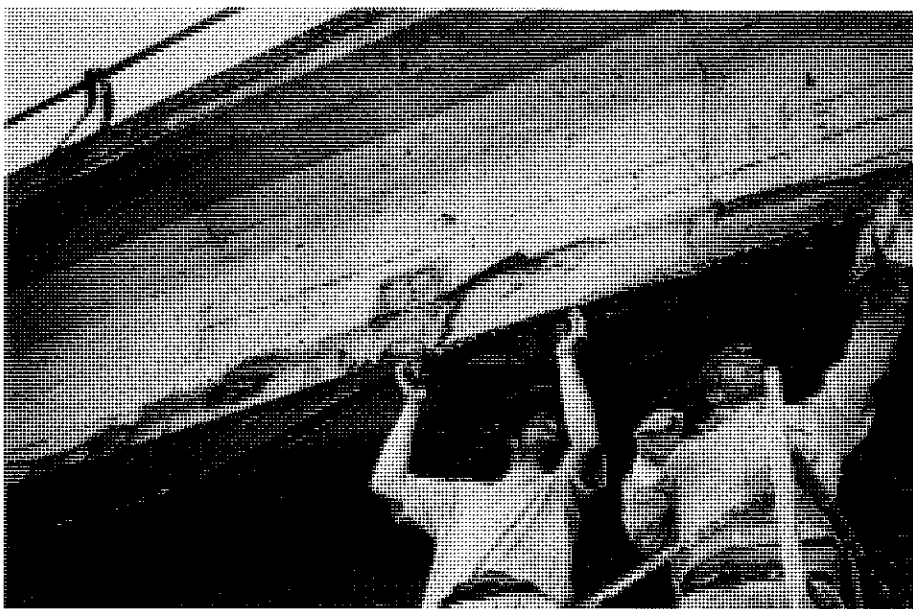
Figura 11. Aplicación de las láminas de material compuesto con resina epoxídica.

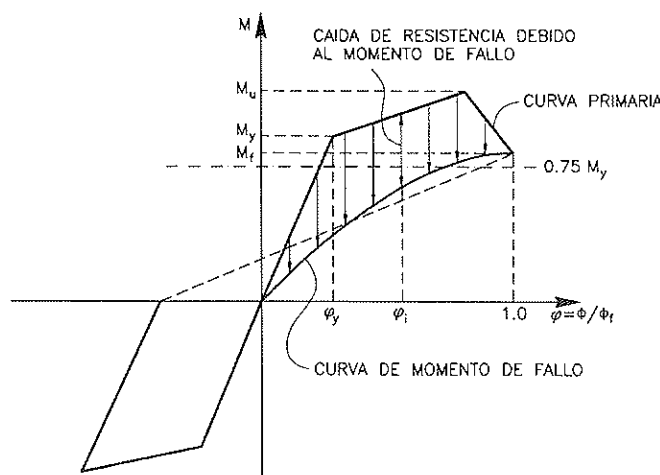
Figura 6. Pérdida de resistencia en el modelo de Chung et al. <sup>(34)</sup>.

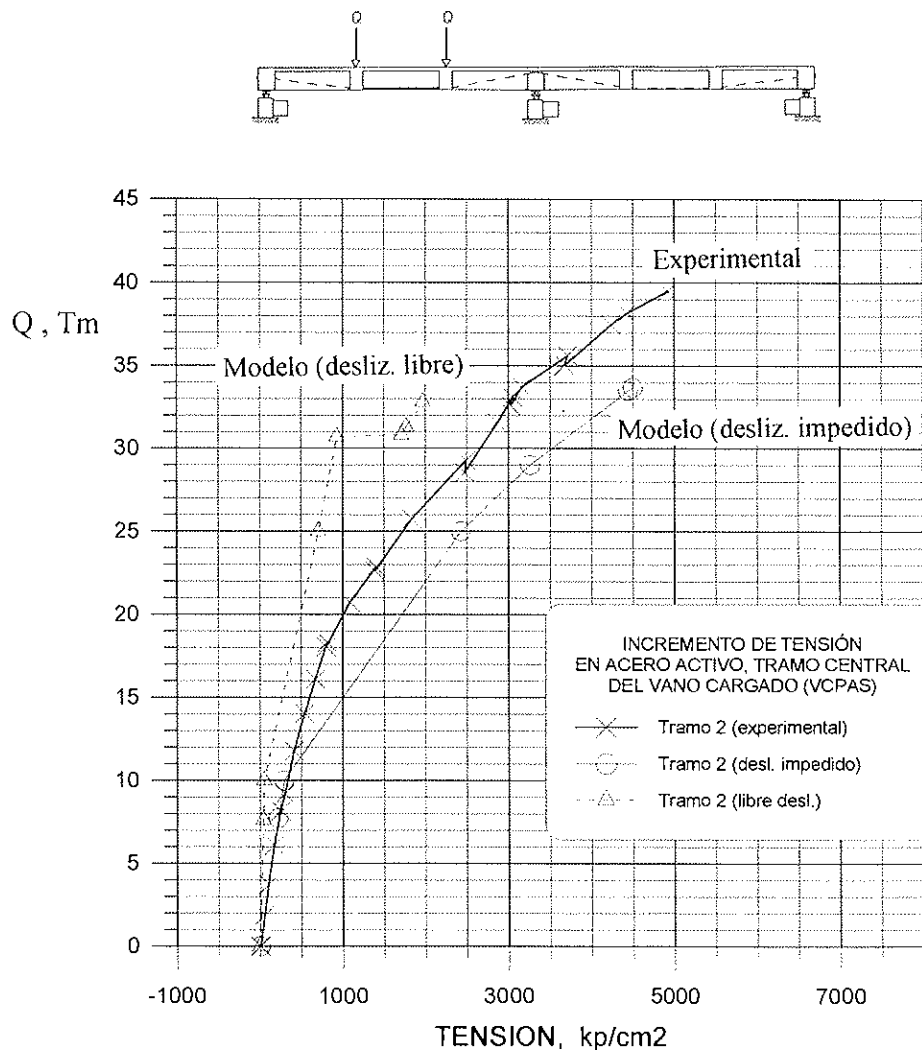
Fig. 9. Incremento de tensión teórico y experimental del acero activo en el tramo entre desviadores centrales del vano cargado (Ensayo VCPAS).
