Asociación Científico-técnica del Hormigón Estructural Instituto de Ciencias de la Construcción Eduardo Torroja Colegio de Ingenieros de Caminos, Canales y Puertos

í <b>n d i c</b> Págs.
CARTA DEL DIRECTOR  A.C. Aparicio Bengoechea	9-10
Texto de las Comunicaciones presentadas en la XVª Asamblea Técnic Nacional de la ATEP, celebrada en Logroño, durante los días 12 al 1 de noviembre de 1996.	
Tema II.—Investigaciones y estudios Influencia de la corrosión en las propiedades mecánicas del acero.	11-21
Influence de la corrosion sur les caractéristiques mécaniques de l'acier.	
Influence of corrosion on the mechanical properties of steel.	
M.D. García Alonso; M.C. Alonso Alonso; M.C. Andrade Perdrix y J. Rodríguez Santiago.	
Influencia de la corrosión sobre la adherencia acero/hormigón	23-40
Influence de la corrosion sur l'adherénce acier/béton.	
Influence of corrosion on steel -to-concrete bond.	
M.D. García Alonso; J.P. Gutiérrez Jiménez y J. Rodríguez Santiago.	
TEMA III.AREALIZACIONES DE PUENTES	
Puente de Las Oblatas en Pamplona	41-53
Pont de Las Oblatas. Pamplona.

## Influencia de la corrosión en las propiedades mecánicas del acero

# Influencia de la corrosión sobre la adherencia

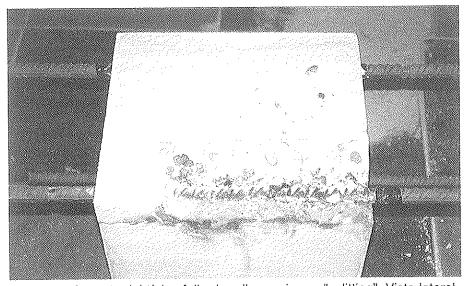
Figura 9. Aspecto del típico fallo de adherencia por "splitting". Vista lateral.

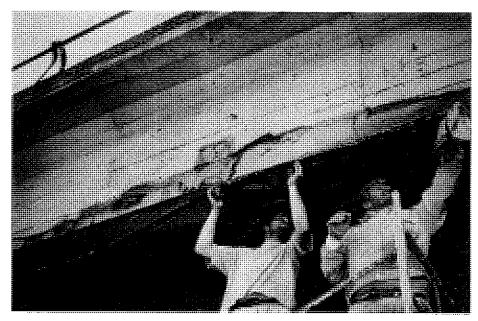
Figura 11. Aplicación de las láminas de material compuesto con resina epoxídica.
