# HORMIGÓN y acero

n° 214

Cuarto trimestre de 1999

**Asociación Científico-técnica  
del Hormigón Estructural**

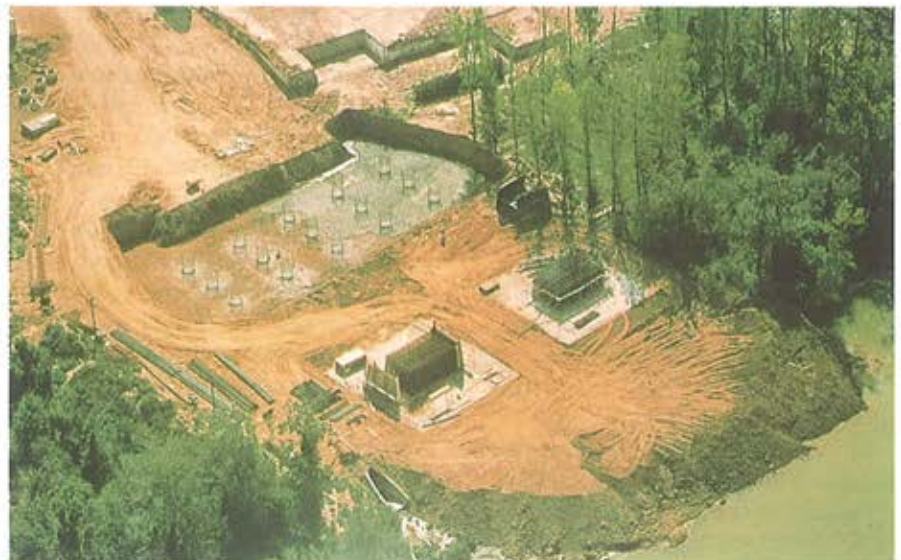
Foto 1. Cimentación del contrapeso y armadura de los plintos de pilas en la margen izquierda del río.

Figure 1. Foundation of the counterweight and reinforcement of the piers at the left bank of the river.

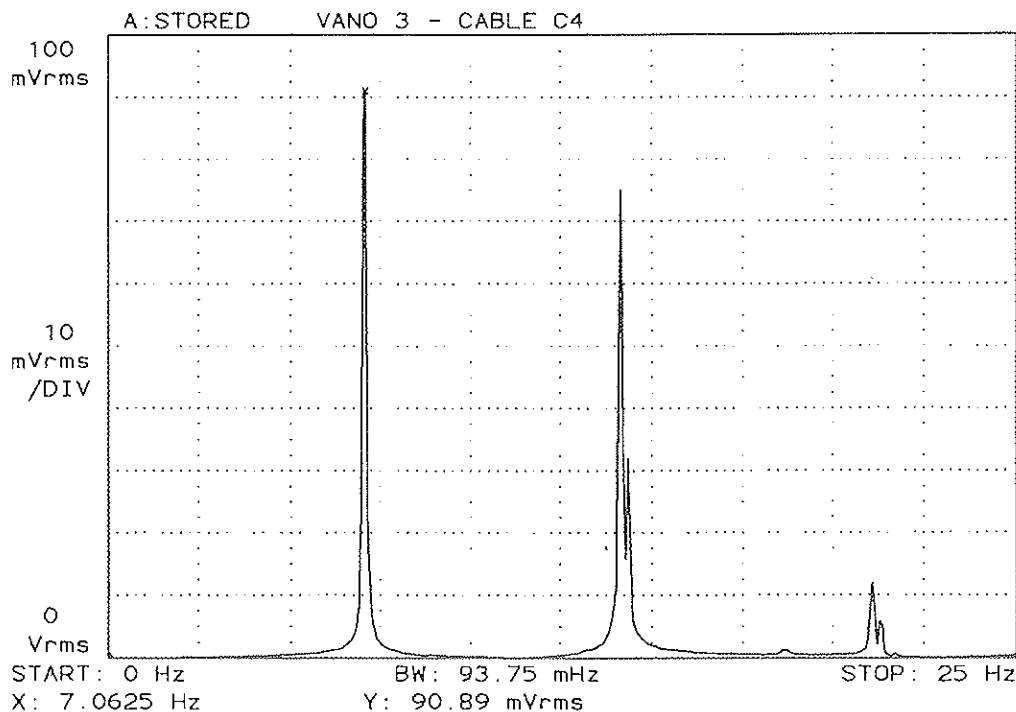
Figura 23. Espectro tipo de vibración de los cables obtenido en los ensayos.

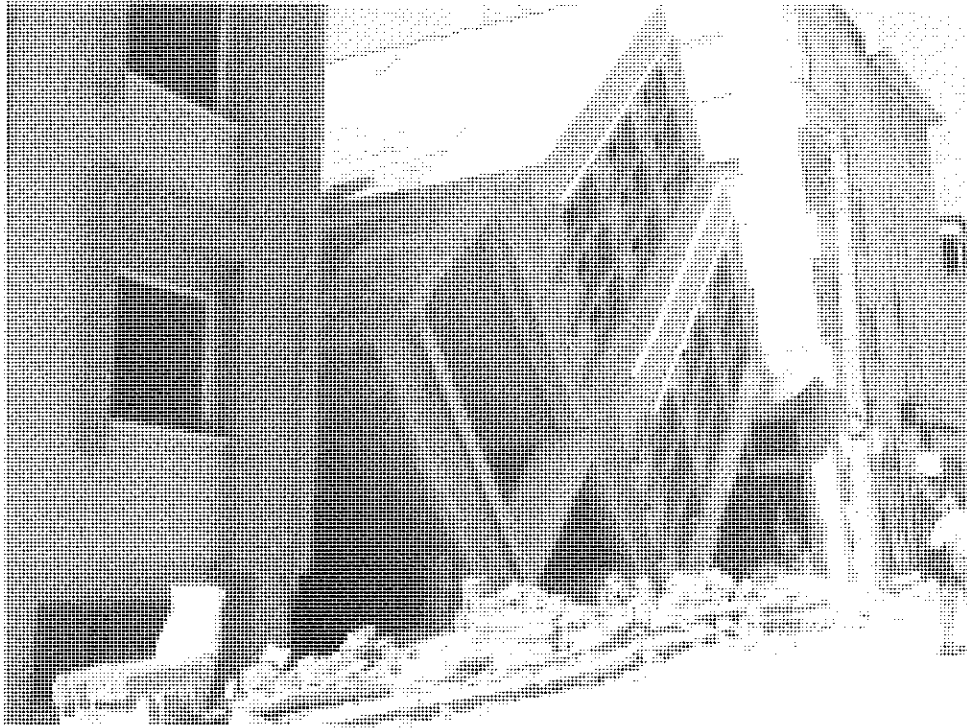
Foto 2. Edificio volcado por licuefacción del suelo y aceleración intensa en Adapazari.

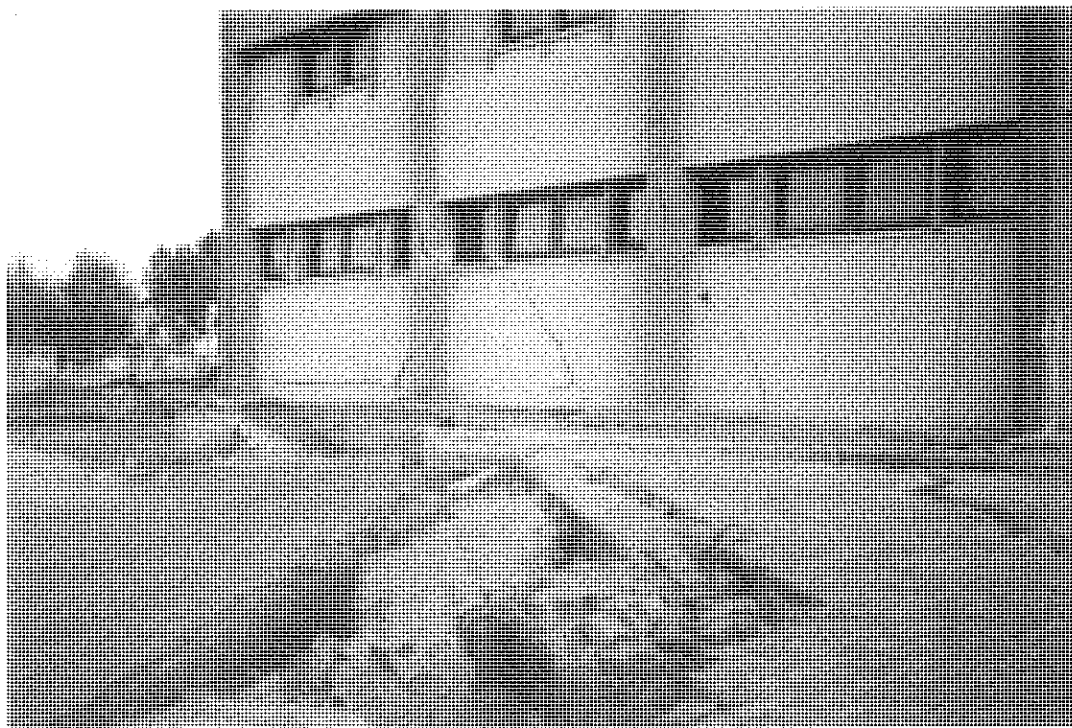
Foto 4. Polideportivo en Gölcük, atravesado por la traza de la falla.

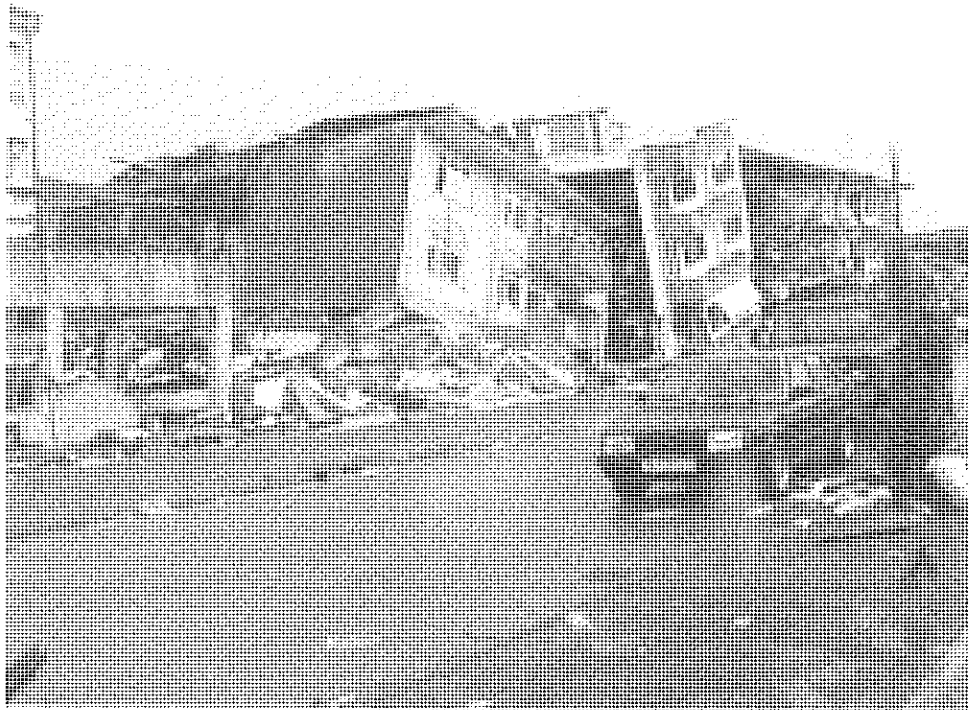
Foto 6. Vista de edificios de varios pisos colapsados en la zona afectada.

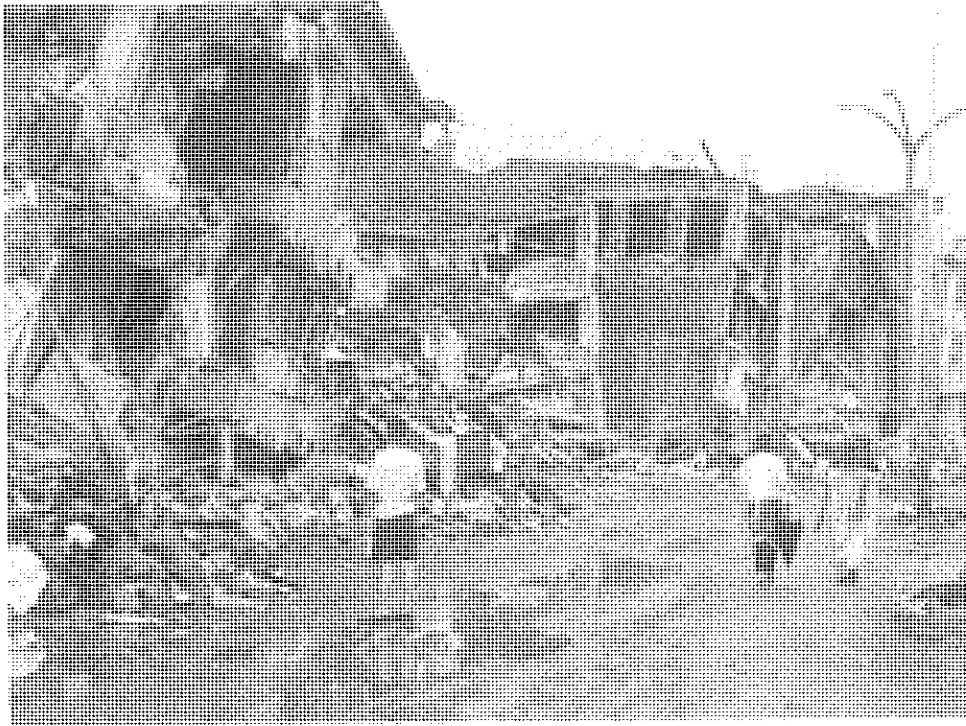
Foto 7. Edificios de varios pisos perdieron las primeras plantas.

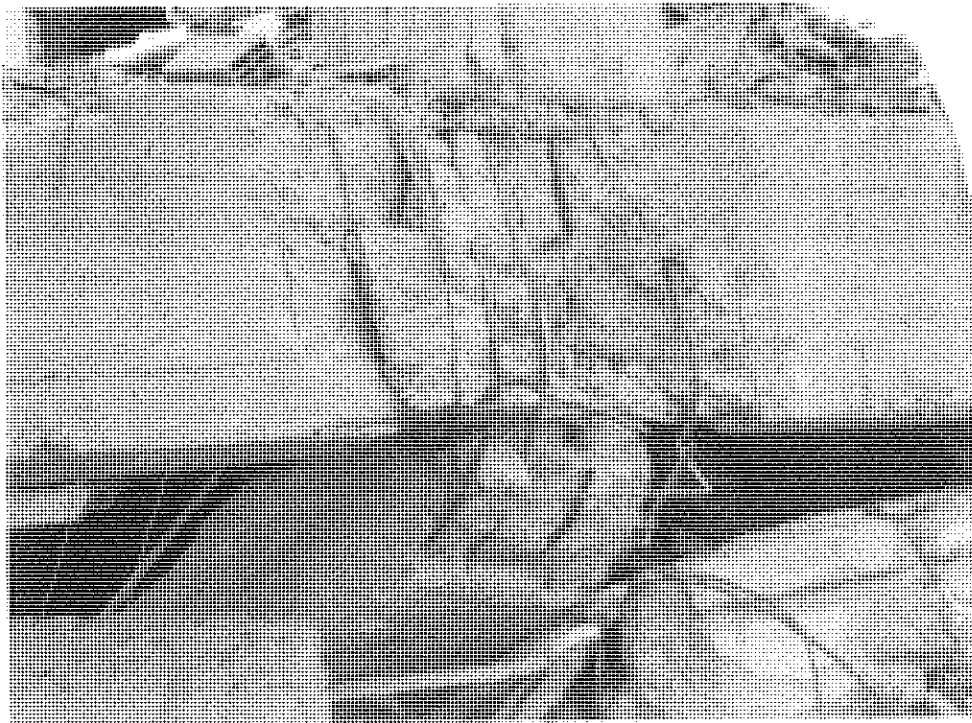
Foto 8. Nudo viga-pilar con acero liso insuficiente y de baja ductilidad.

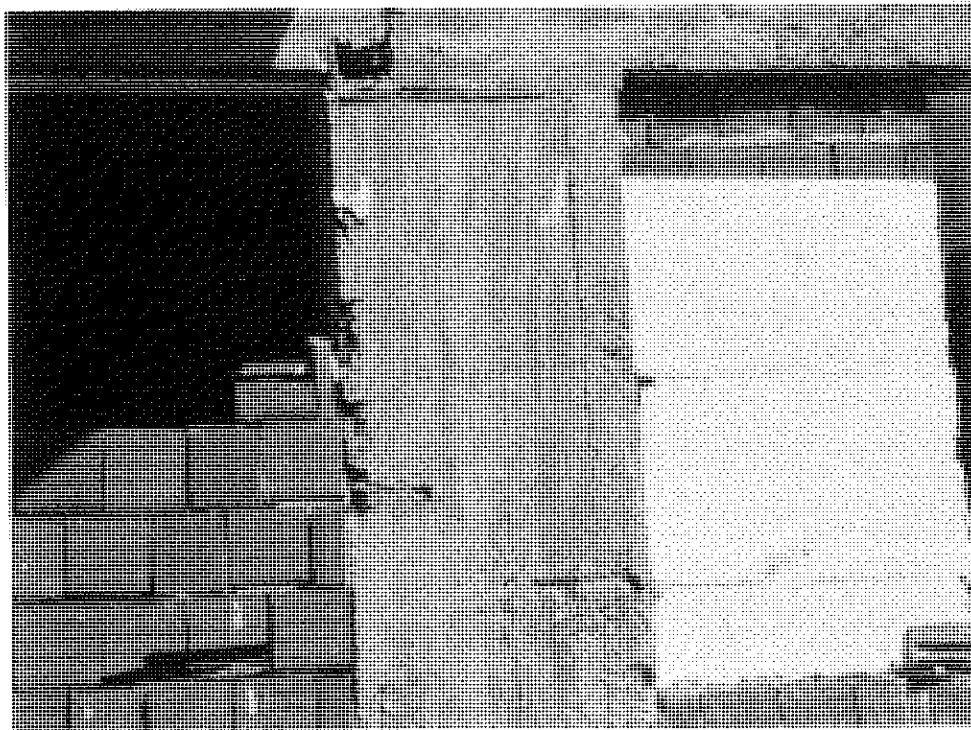
Foto 12. Estructura en construcción donde se aprecia la falta de vibrado del hormigón.

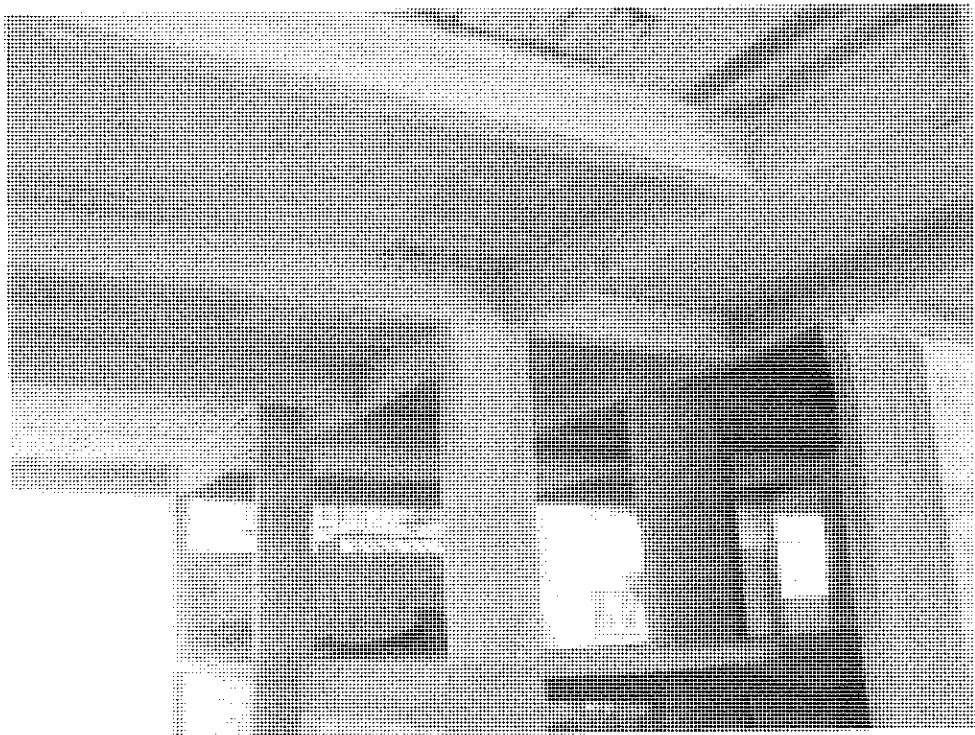
Foto 15. Mala configuración estructural de entramados que forman pórticos.

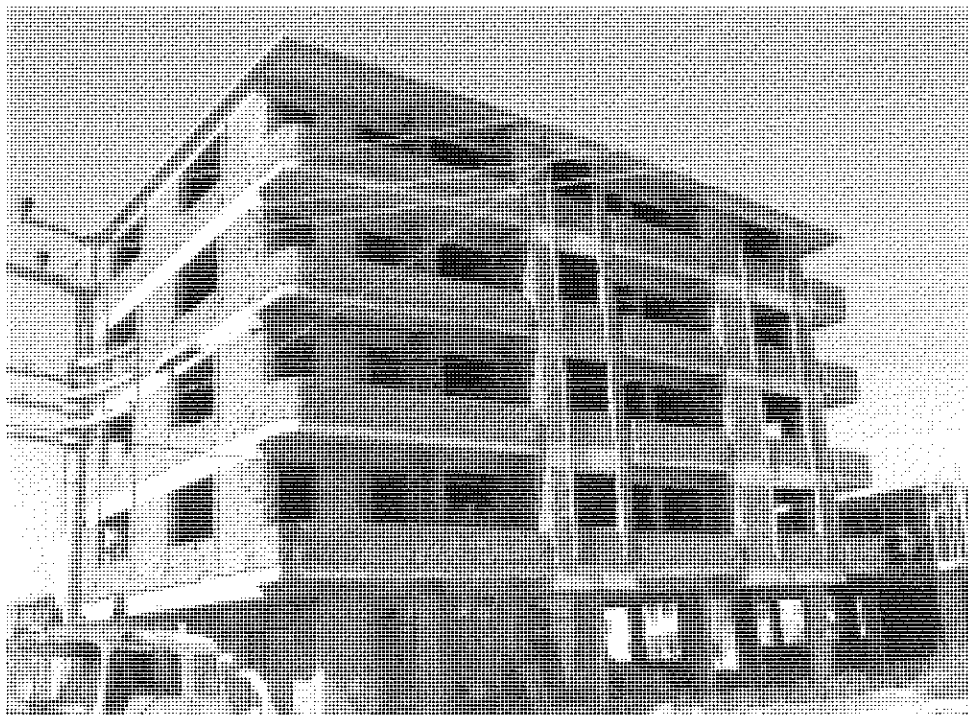
Foto 16. Mampostería de ladrillo hueco sin conexión adecuada en la periferia.

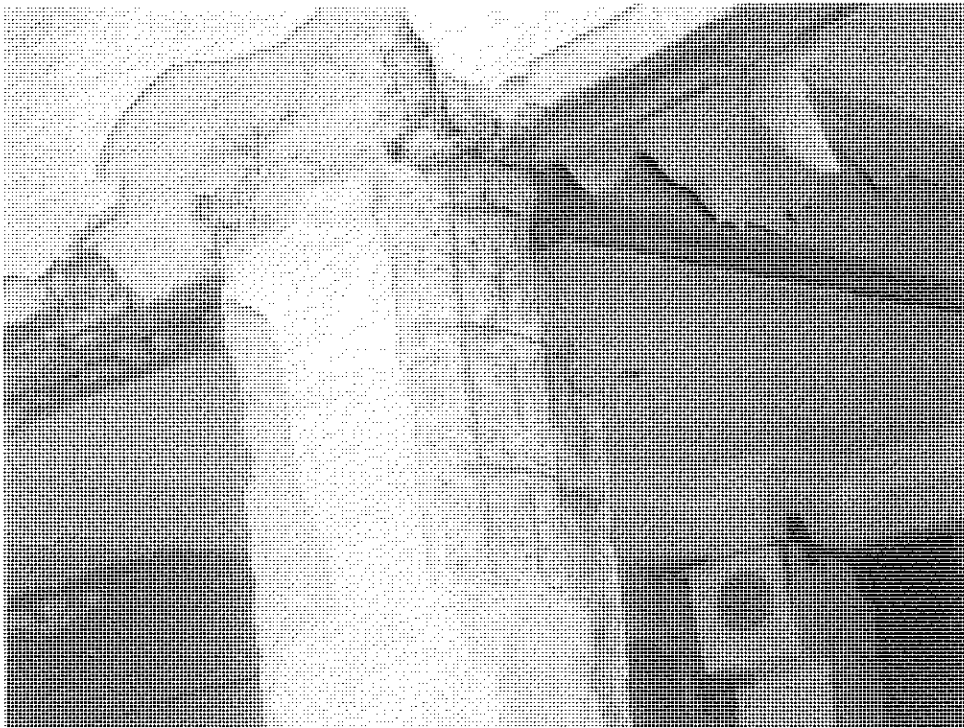
Foto18. La falta de acero transversal genera fallos frágiles por cortante.

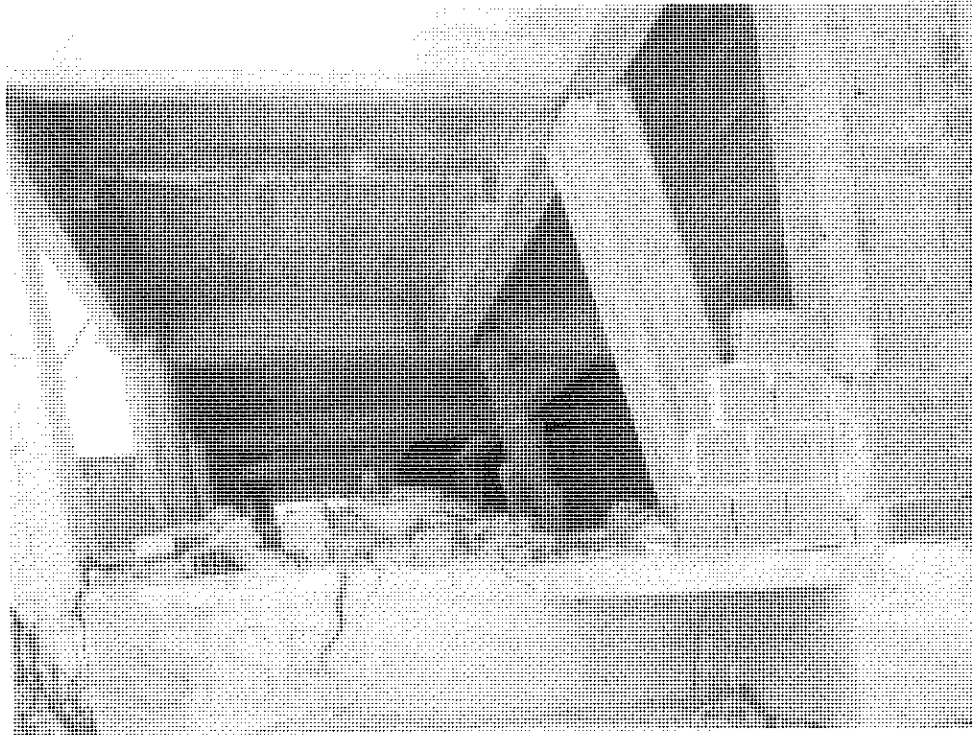
Foto 20. Edificio en construcción con rótulas plásticas y mecanismos de colapso.

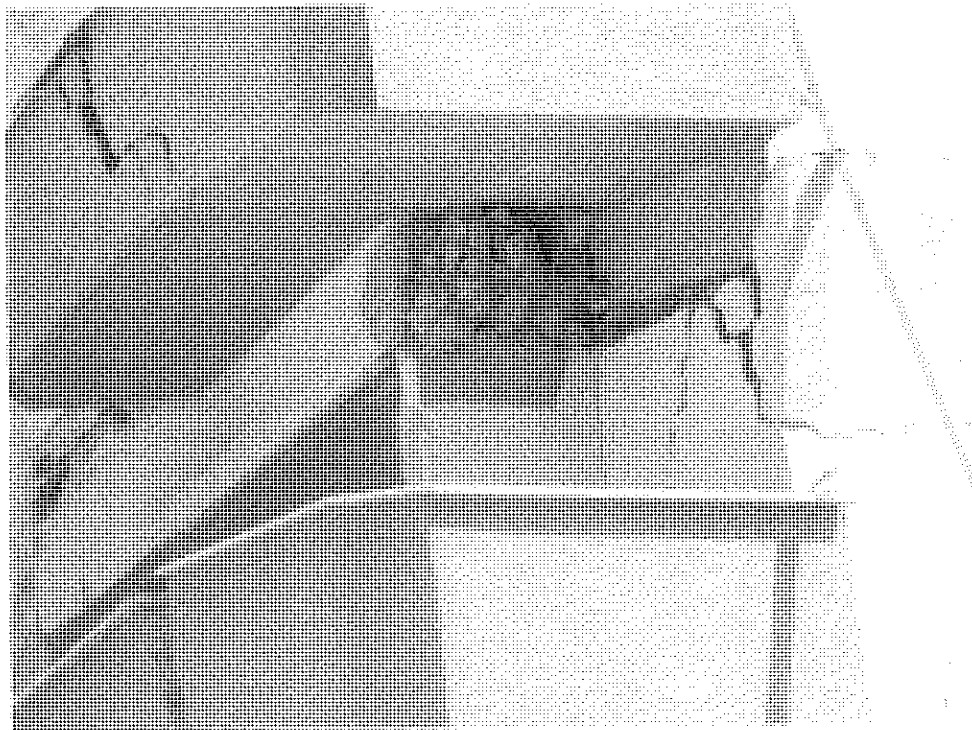
Foto 21. Degradación en un nudo viga-pilar y formación de una articulación plástica.

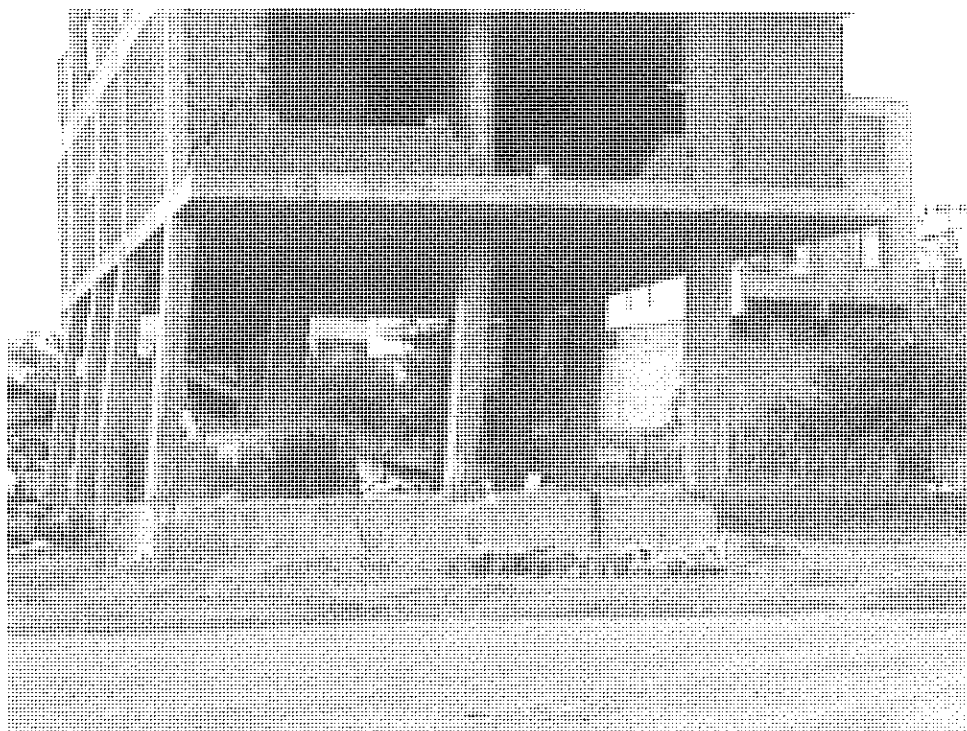
Foto 23. Edificio articulado en primera planta por mecanismo de rótulas plásticas.

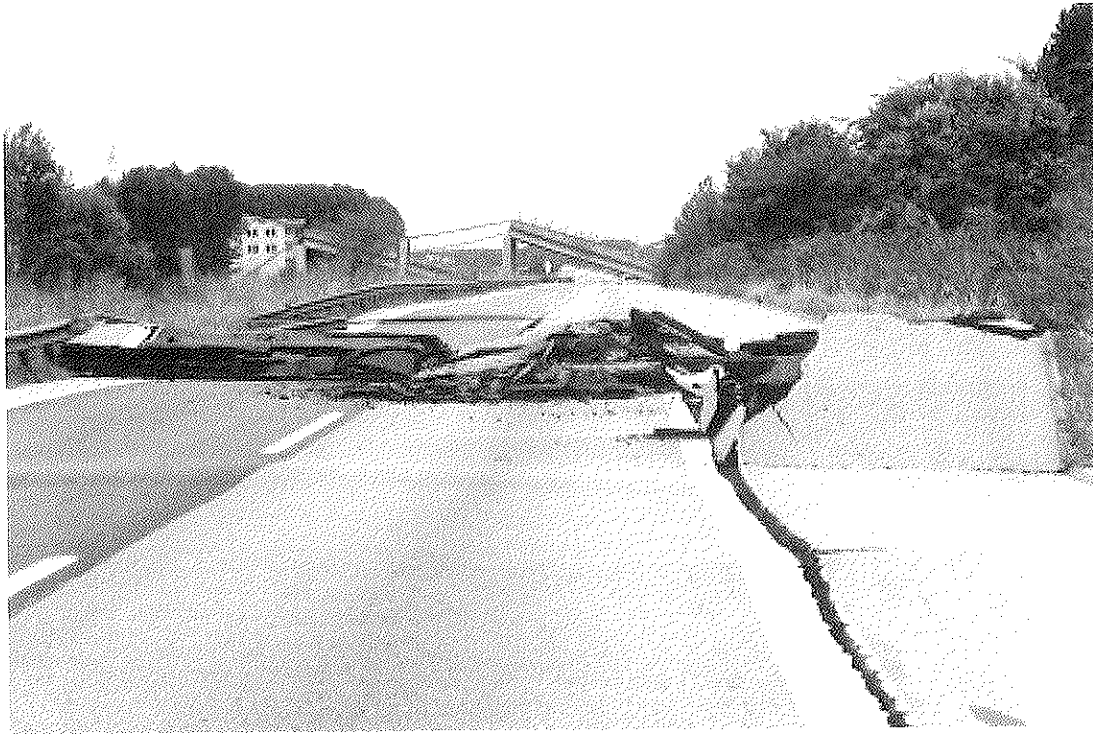
Foto 24. Traza de la falla que deteriora la calzada de una carretera.
