ULTIMAS NOTICIAS
Técnicas en Estructuras
Hormigón Pretensado
Boletín de circulación limitada
Nº 23

Noviembre-Diciembre 1954

457-8-10 PLACAS COMPUESTAS, DE HORMIGON, PARCIALMENTE PRETENSADAS.-

Autor: P. W. Abeles

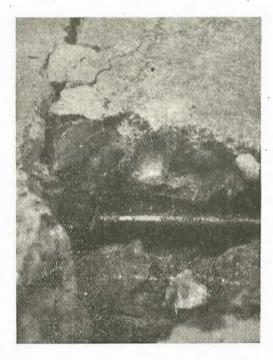
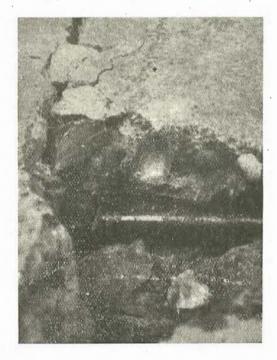
Fig. 10.—Cara superior de la placa S-3 después de haber sido sometida a 2.400.000 repeticiones de carga. Las variaciones en la anchura de la fisura indican la desigualdad de la carga que actúa todo a lo ancho de la pieza.
