BOLETIN NUM. 23 DE LA ASOCIACION ESPAÑOLA DEL HORMIGON PRETENSADO
DEL INSTITUTO TECNICO DE LA CONSTRUCCION Y DEL CEMENTO

U L T I M A S N O T I C I A S
Técnicas en Estructuras
Hormigón Pretensado
Boletín de circulación limitada
Nº 23

457-8-10 PLACAS COMPUESTAS, DE HORMIGÓN, PARCIALMENTE PRETENSADAS.-

RESISTENCIA BAJO CARGAS ESTÁTICAS Y DINÁMICAS

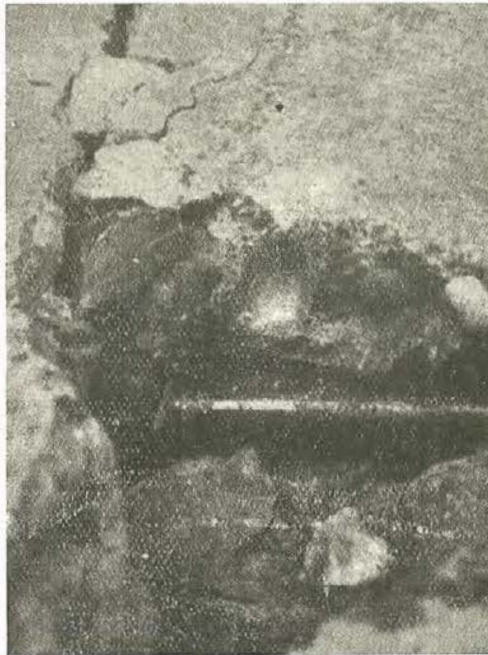
Fig. 11.—Un alambre de la placa S-3 roto después de haber sido sometida la pieza a 2.400.000 repeticiones de carga.
