Investigación en
hormigón estructural II

Comportamiento en rotura y en servicio de puentes de vigas prefabricadas *in situ* con continuidad en negativos

Ensayo en rotura de dos vigas hiperestáticas postesas. Resultados experimentales y teóricos

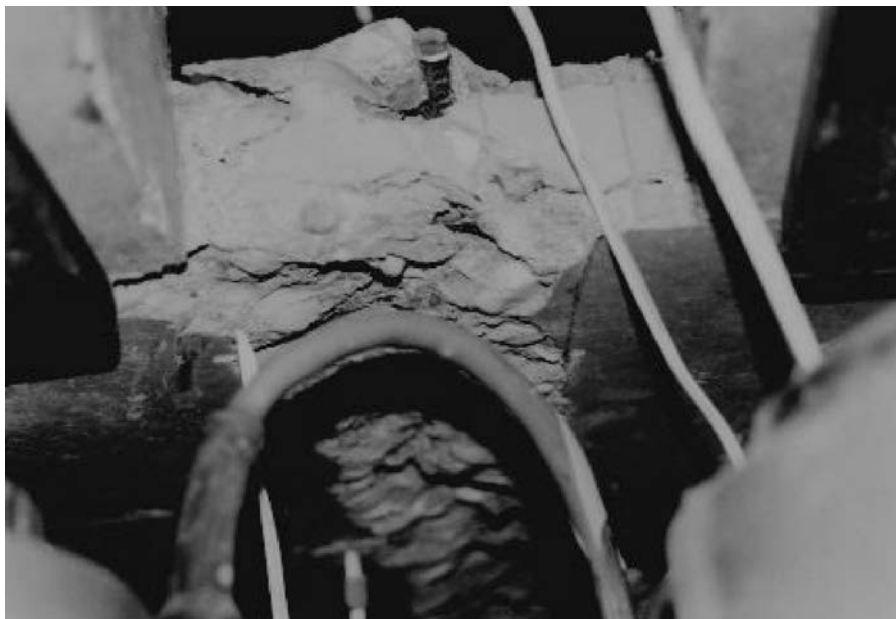
Foto 1. Rotura por compresión de la losa inferior.

La rotura del modelo se produjo por la sección del apoyo central, por compresión en la losa inferior. La propia rotación de la sección del apoyo contribuyó a la rotura generando un *empuje al vacío* en la losa. En la foto 1 se muestra la rotura por compresión de la losa inferior.

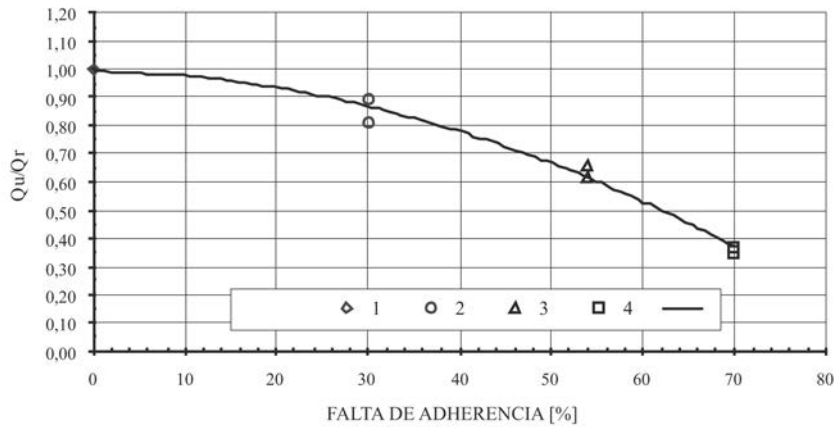
Figura 23. Influencia de la pérdida de adherencia en la carga última.
