Investigación en
hormigón estructural II

Comportamiento en rotura y en servicio de puentes de vigas prefabricadas *in situ* con continuidad en negativos

Ensayo en rotura de dos vigas hiperestáticas postesas. Resultados experimentales y teóricos

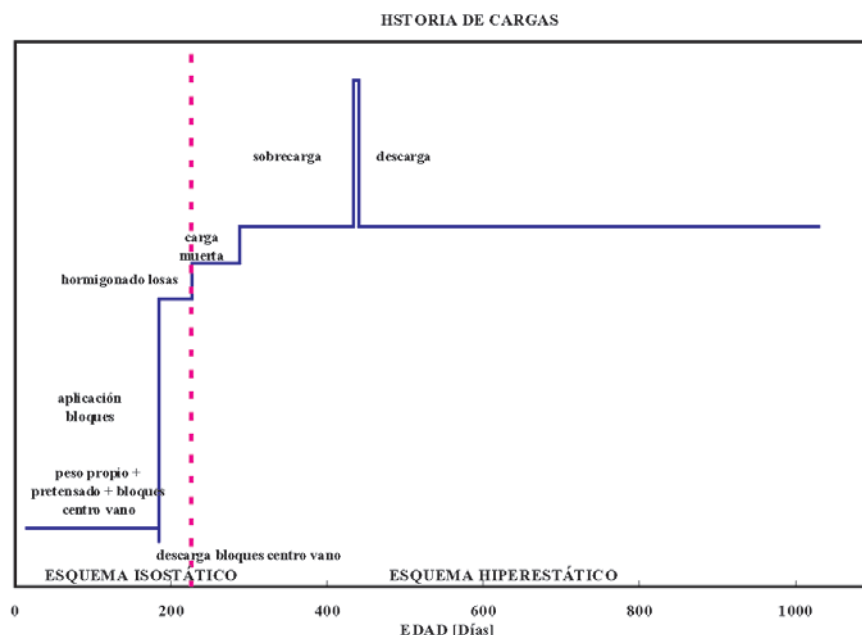
Figura 10. Esquema general de las cargas aplicadas al modelo.

En la figura 10 se representa en forma genérica la historia de cargas aplicadas al modelo con respecto a la edad de las vigas, distinguiéndose dos esquemas estructurales.

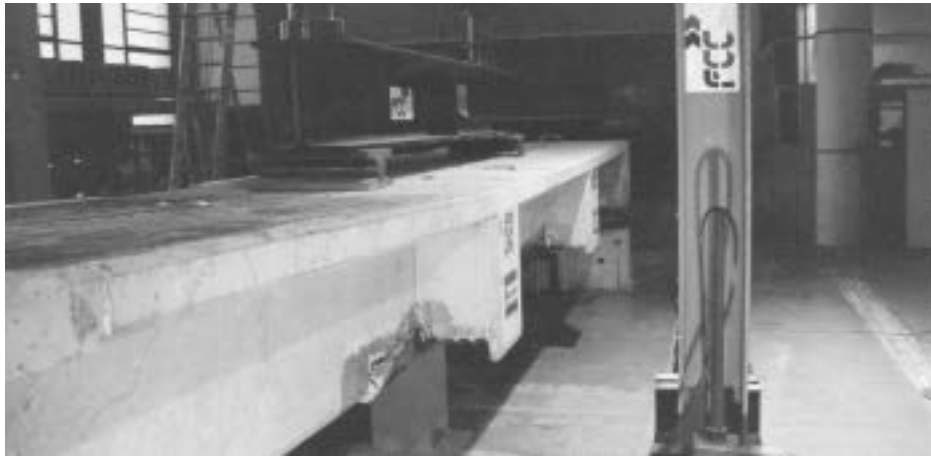
Figura 9. Vista del ensayo realizado sobre un modelo de dos vanos reforzado con fibra de carbono.

Se ha llevado a cabo en el laboratorio el refuerzo mediante láminas de fibra de carbono de una estructura de hormigón que previamente se había cargado hasta rotura, simulando la reparación de una estructura existente (Figura 9). En el proceso de encolado de la lámina de material compuesto se ha aprovechado para instalar una serie de sensores de fibra óptica,

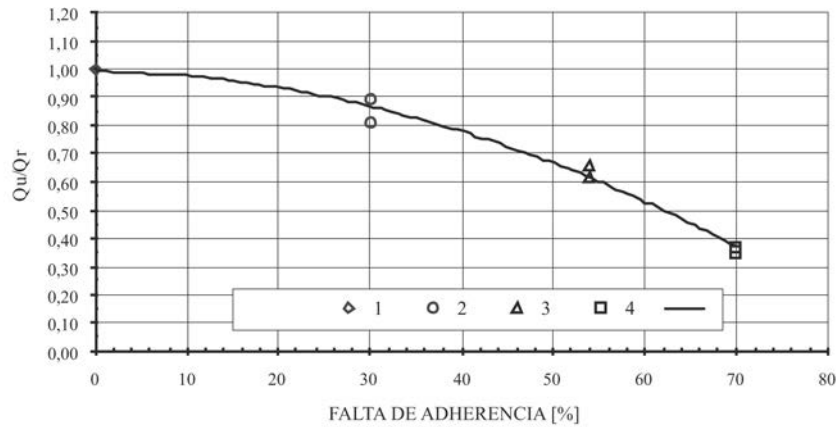
Figura 23. Influencia de la pérdida de adherencia en la carga última.

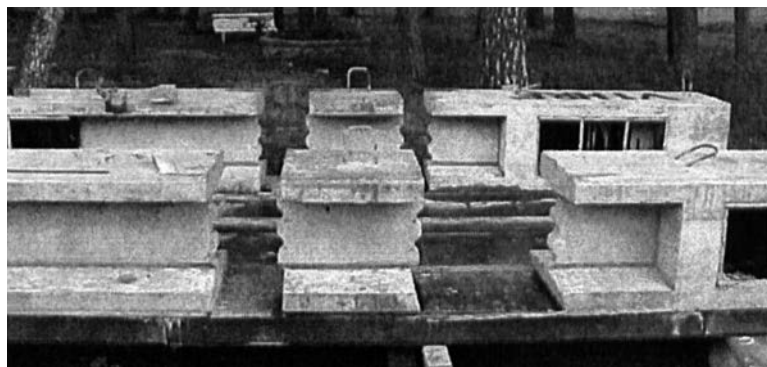
Figura 22. Segmentos de las vigas después del desmolde.

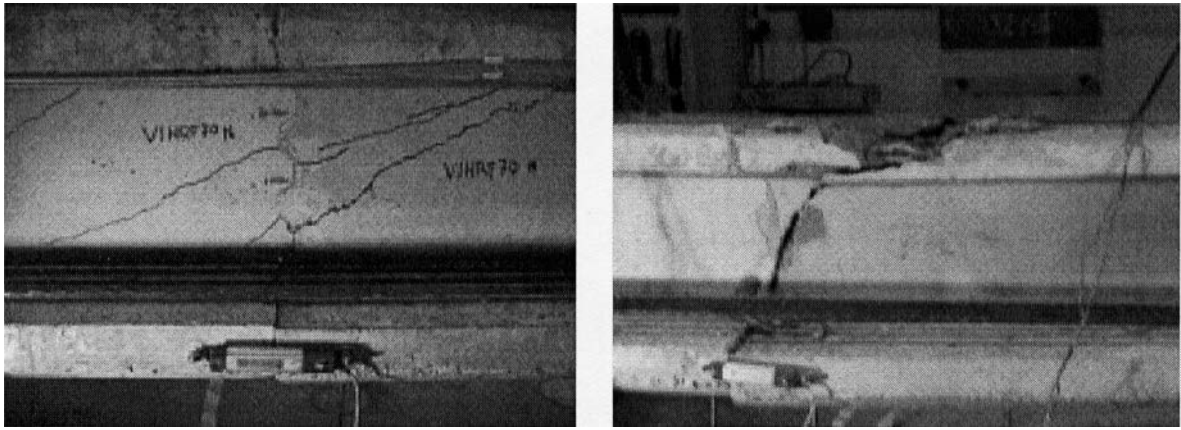
Figura 25. Modo de rotura de un elemento de HRFA (izquierda) y de hormigón armado convencional (derecha).
