Investigación en
hormigón estructural II

Comportamiento en rotura y en servicio de puentes de vigas prefabricadas *in situ* con continuidad en negativos

Ensayo en rotura de dos vigas hiperestáticas postesas. Resultados experimentales y teóricos

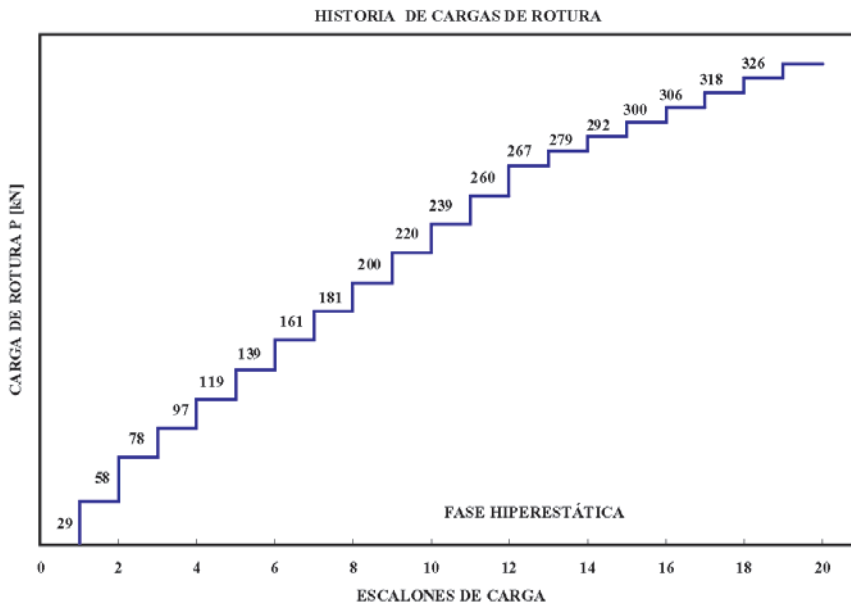
Figura 9. Historia de cargas de rotura. Esquema estructural hiperestático.

En la figura 9 se representa la historia de cargas hasta rotura en detalle. Las magnitudes de la carga P representadas se

Las primeras dos *cargas nominales* que se aplicaron fueron de 30.00 kN (29.00 kN en gato), posteriormente se aplicaron en intervalos de 20.00 kN de *carga nominal* hasta alcanzar 260.00 kN, partir de este punto se procedió a cargar a intervalos de 10.00 kN hasta alcanzar *la carga de rotura nominal* de 334.00 kN correspondiente a 326.00 kN de carga real en cada gato (carga *P* aplicada en cada sección de centro de vano del modelo).

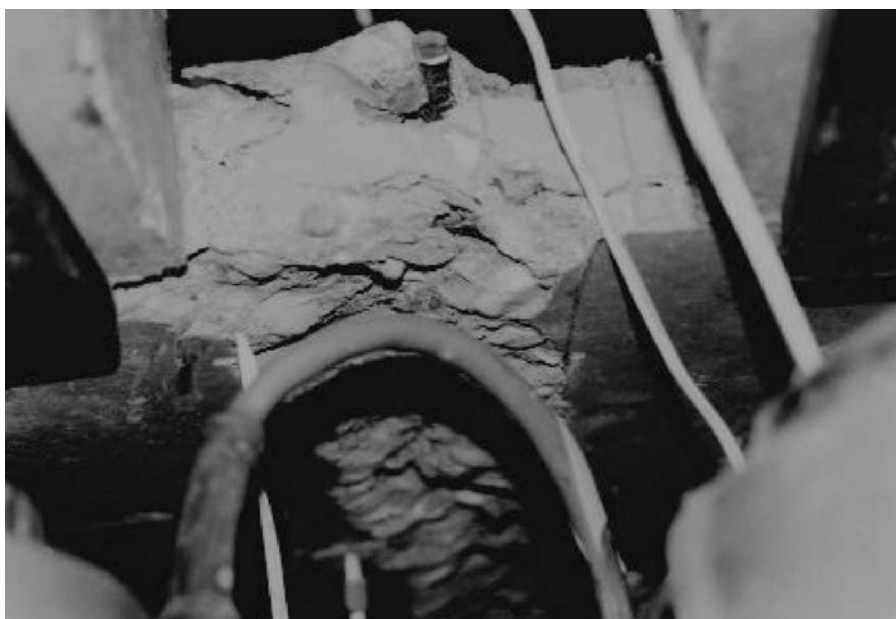
Foto 1. Rotura por compresión de la losa inferior.

La rotura del modelo se produjo por la sección del apoyo central, por compresión en la losa inferior. La propia rotación de la sección del apoyo contribuyó a la rotura generando un *empuje al vacío* en la losa. En la foto 1 se muestra la rotura por compresión de la losa inferior.

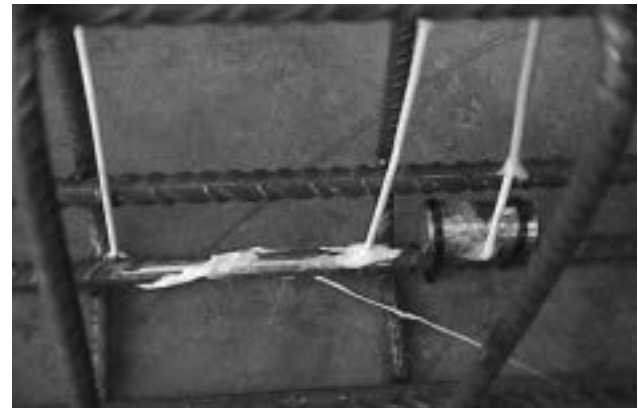
Figura 3. Detalle de los 3 tipos de sensor de fibra óptica para detección de corrosión colocados en la armadura: helicoidal sobre barra (en el centro), radial (a la izquierda) y helicoidal sobre testigo (a la derecha).

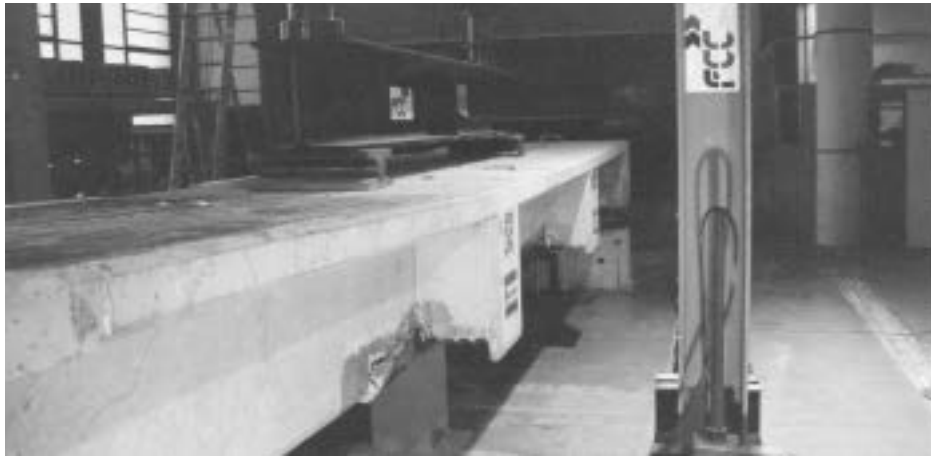
Figura 9. Vista del ensayo realizado sobre un modelo de dos vanos reforzado con fibra de carbono.
