Investigación en
hormigón estructural II

Comportamiento en rotura y en servicio de puentes de vigas prefabricadas *in situ* con continuidad en negativos

Ensayo en rotura de dos vigas hiperestáticas postesas. Resultados experimentales y teóricos

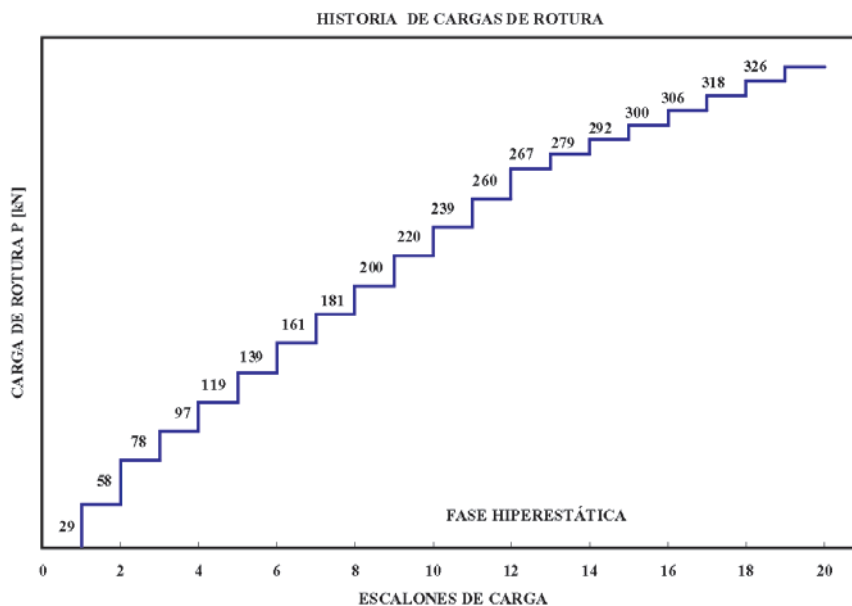
Figura 9. Historia de cargas de rotura. Esquema estructural hiperestático.

En la figura 9 se representa la historia de cargas hasta rotura en detalle. Las magnitudes de la carga P representadas se

Las primeras dos *cargas nominales* que se aplicaron fueron de 30.00 kN (29.00 kN en gato), posteriormente se aplicaron en intervalos de 20.00 kN de *carga nominal* hasta alcanzar 260.00 kN, partir de este punto se procedió a cargar a intervalos de 10.00 kN hasta alcanzar *la carga de rotura nominal* de 334.00 kN correspondiente a 326.00 kN de carga real en cada gato (carga *P* aplicada en cada sección de centro de vano del modelo).

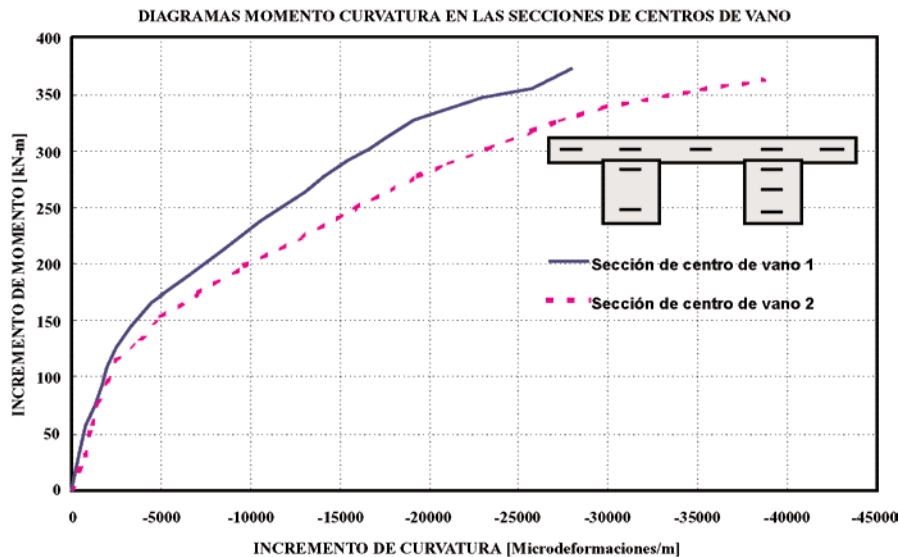
Figura 16. Diagramas momento-curvatura en las secciones de centros de vano.

En las figuras 16 y 17, se muestran los diagramas momento-curvatura experimentales de las secciones de centros de vano y de apoyo central.

Para el caso de la sección del centro de vano 1, se observa que mantiene su rigidez bruta hasta alcanzar un incremento de momento de 165.00 kN-m, equivalente a 181.00 kN de carga en el gato. La sección del centro de vano 2, mantiene su rigidez bruta hasta alcanzar un incremento de momento de 154.00 kN-m, equivalente a 161.00 kN de carga en el gato. A partir de estos puntos, en ambos vanos, la rigidez se reduce en las secciones centrales alcanzando la rotura para un incremento de momento de 373.00 kN-m para el vano 1 y 362.00 kN-m para el vano 2.

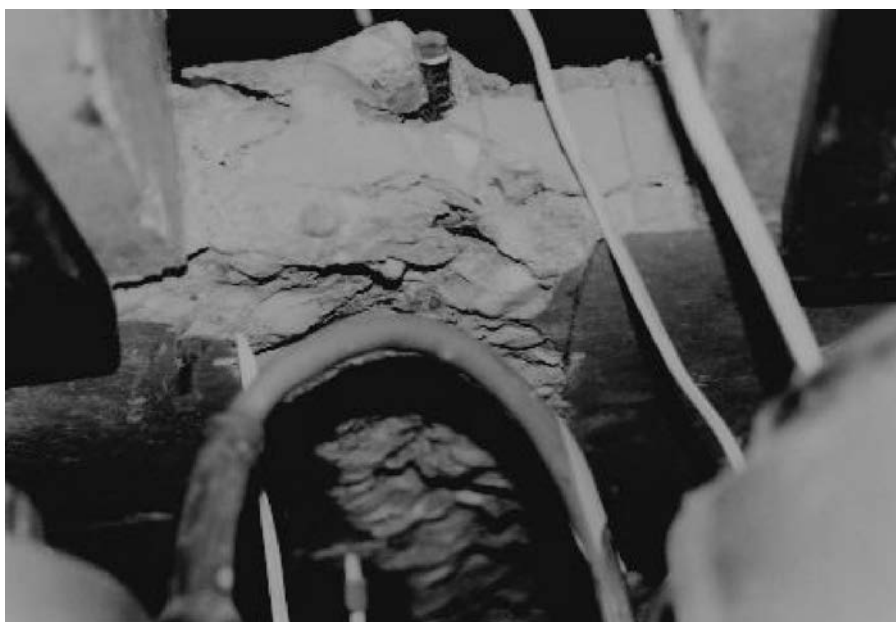
Foto 1. Rotura por compresión de la losa inferior.

La rotura del modelo se produjo por la sección del apoyo central, por compresión en la losa inferior. La propia rotación de la sección del apoyo contribuyó a la rotura generando un *empuje al vacío* en la losa. En la foto 1 se muestra la rotura por compresión de la losa inferior.

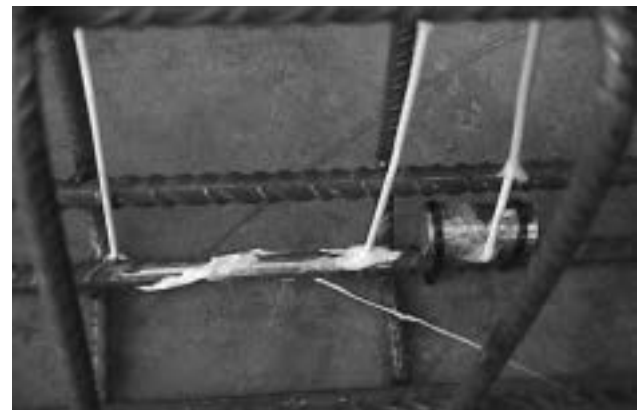
Figura 3. Detalle de los 3 tipos de sensor de fibra óptica para detección de corrosión colocados en la armadura: helicoidal sobre barra (en el centro), radial (a la izquierda) y helicoidal sobre testigo (a la derecha).

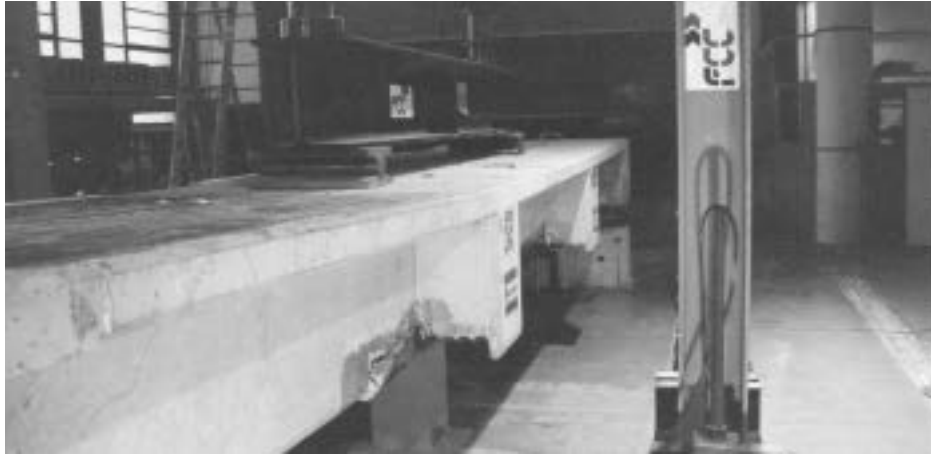
Figura 9. Vista del ensayo realizado sobre un modelo de dos vanos reforzado con fibra de carbono.

Se ha llevado a cabo en el laboratorio el refuerzo mediante láminas de fibra de carbono de una estructura de hormigón que previamente se había cargado hasta rotura, simulando la reparación de una estructura existente (Figura 9). En el proceso de encolado de la lámina de material compuesto se ha aprovechado para instalar una serie de sensores de fibra óptica,

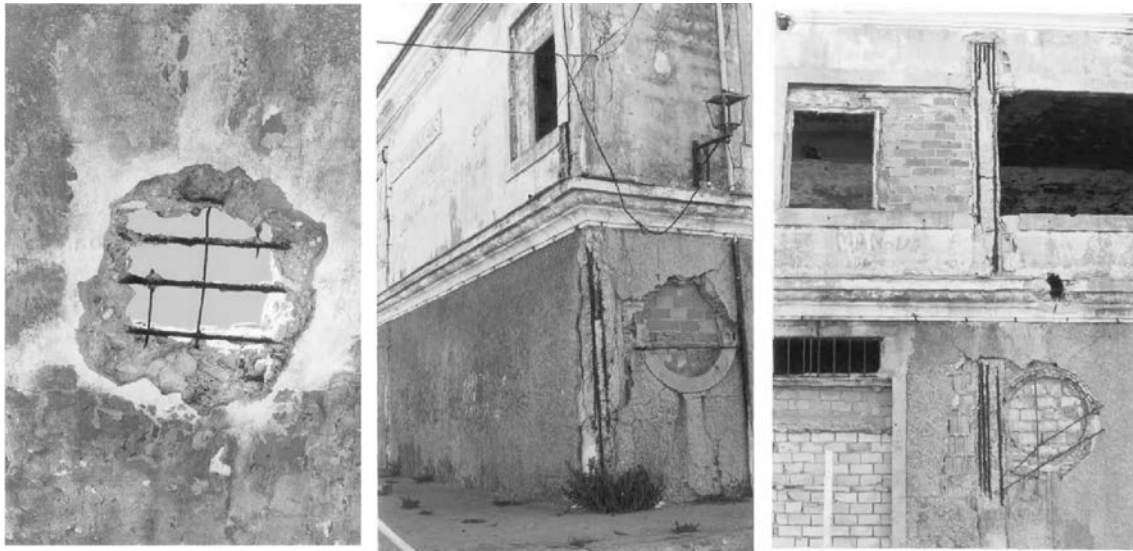
Figura 2. Degradación de estructura en ambiente agresivo.

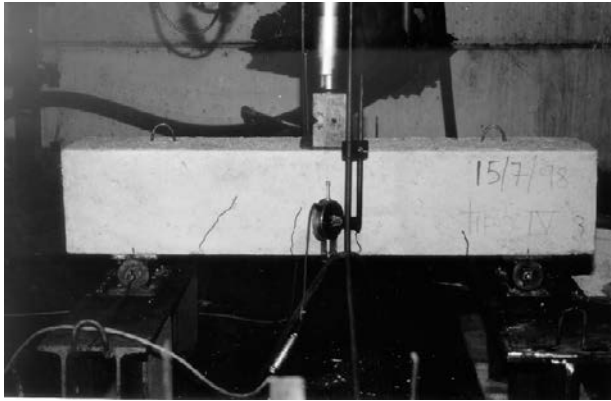
Figura 18. Ensayo de viga.
