HA HORMIGÓN y ACERO

ISSN: 0439-5689 | octubre-diciembre 2013 | Volumen 64 - nº 270

Archidona Viaduct is included in the High Speed Railway Line between Antequera and Granada, in the province of Málaga (Spain). This structure has a total length of 3 150 m, having expansion joints just in the abutments, and becoming for the moment the continuous deck with higher distance between joints in the world. The deck has been solved with a composite cross section (double-beam solution), with constant depth and typical span length of 50 m. The design of substructure has been conditioned by the seismic resistant strategy and the need of allowing the important displacements of the deck due to thermal and reological actions. Special attention has been paid, as a result of the size of the works, to ease constructive solutions, to systematization and the use of precast elements, and to quality control of steel construction.

A study on expansion joints and cracking in reinforced concrete building floors

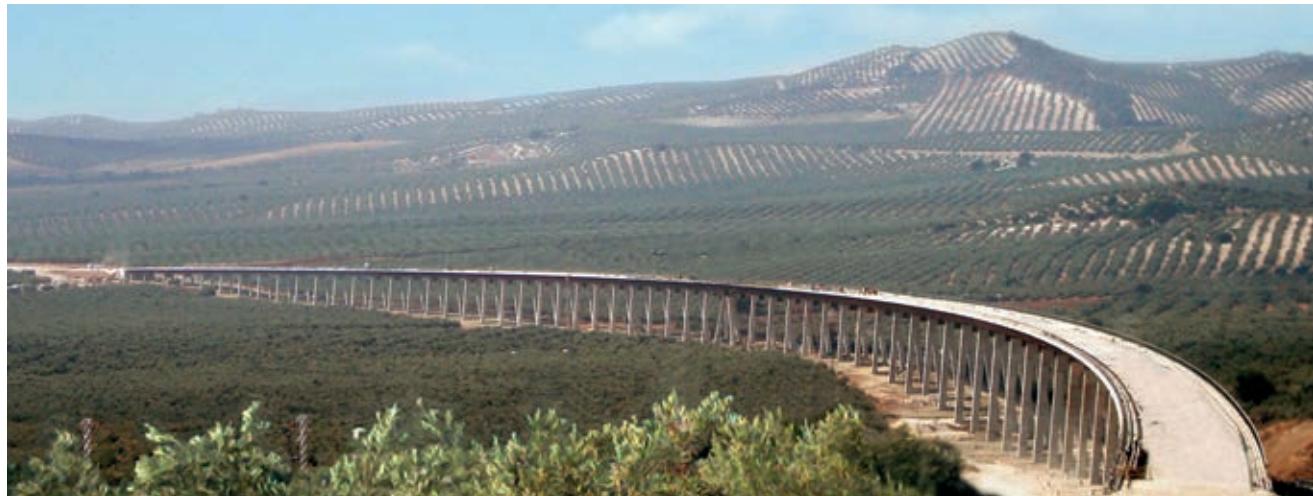
Figura 1. Vista general del Viaducto de Archidona
Figure 1. General view of the Viaduct of Archidona

The Viaduct of Archidona (Figure 1) is located on the High Speed Railway Line between Antequera and Granada, in the province of Málaga. This structure was designed to solve the crossing of a valley more than 3 km long, with many restrictive conditions:

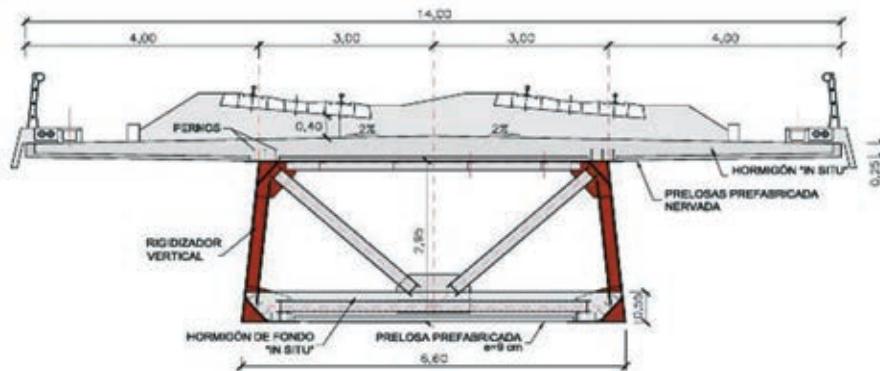
Figura 4. Sección por zona de momentos negativos
Figure 4. Cross section at hogging moments zone

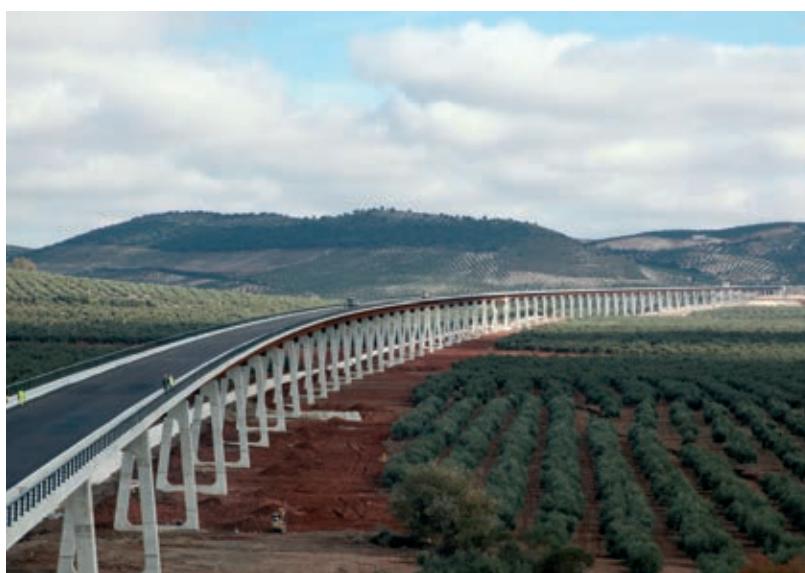
Figura 5. Concepción formal del Viaducto de Archidona
 Figure 5. Formal conception of the Viaduct of Archidona

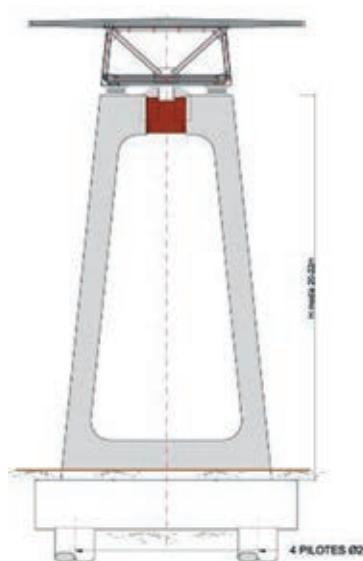
Figura 6. Vista de la pila tipo
 Figure 6. Typical pier view

The standard typical pier has a frame typology, with two rectangular concrete constant cross section shafts, and with the same lateral inclination as the deck (Figure 6). The trapezoidal shape provides the pier with the required transverse

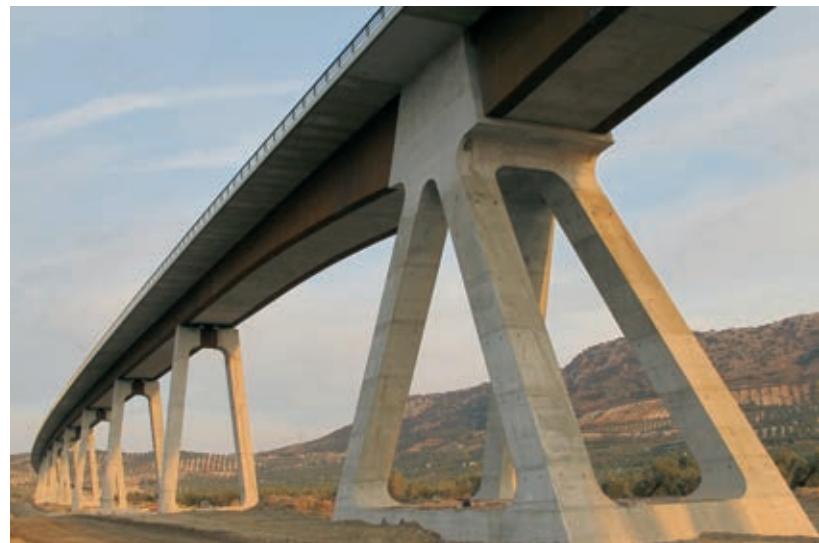
Figura 7. Pila central
Figure 7. Central pier

The central pier (Figure 7), the only longitudinal fixed point, is designed with a triangular cell shape, obtained connecting and inclining two standard typical piers, then being formed by 4 shafts. The triangle base connects pier inclined columns and links the two 14 piles pilecaps (with 2 m diameter and 32 m length) used for foundation. In this area the deck, when reaching and connecting to the central pier, has a slight depth variation, and 65 m span length.

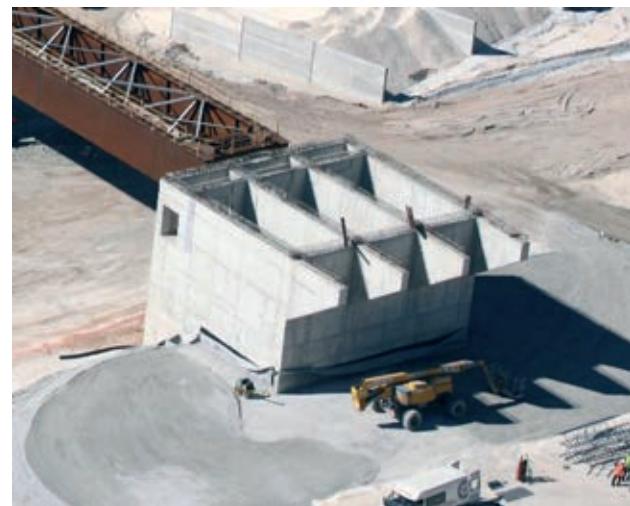
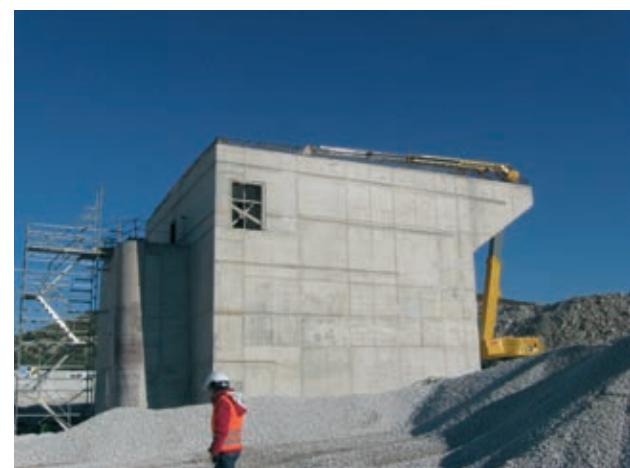
Figura 8. Estribo
Figure 8. Abutment

Respecto a los estribos del viaducto (Figura 8), se han proyectado mediante un cajón de hormigón dividido en tres compartimentos y en cuya parte frontal se dispone una pastilla maciza donde apoya el tablero. La longitud total de estos elementos ha tenido en cuenta la necesidad de disponer el aparato de dilatación de vía sobre la losa superior del estribo.

As per the abutments of the viaduct (figure 8), they have been designed as a concrete walls box divided in three compartments, and placing at the front a solid concrete column-wall connected to the rest of the substructure element. The total length of these elements has been designed bearing in mind the need to allow for track dilatation joint on the top slab of the abutment. Access to the inside of the deck has been provided at abutments, assuring at the same time the possibility to inspect these concrete wall elements.

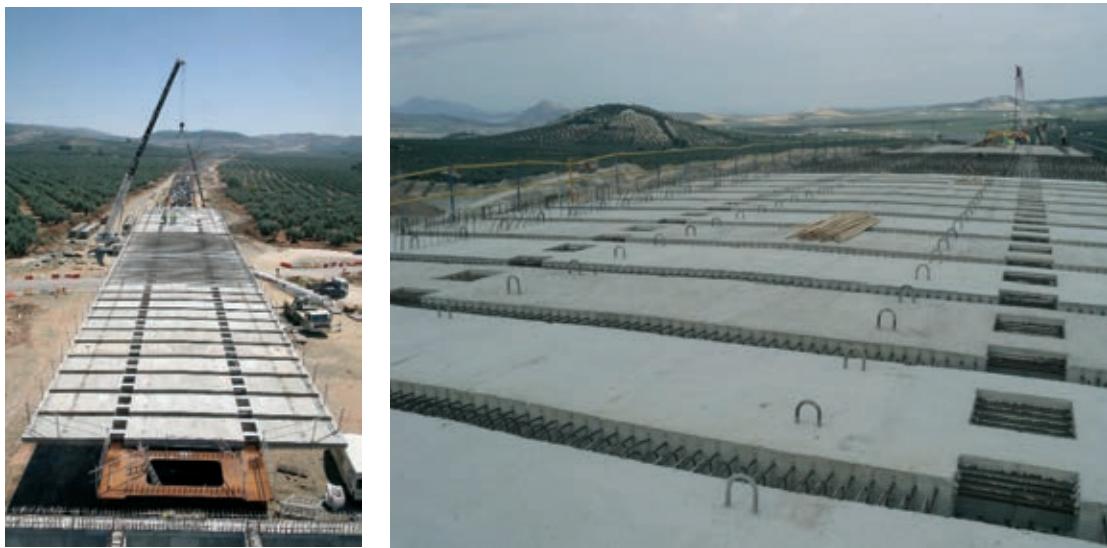
Figura 9. Losa prefabricada a sección completa en zona de positivos y prelosas nervadas en zona de negativos
Figure 9. Full cross section precast slab at sagging moments zone and ribbed preslabs at hogging moments zone

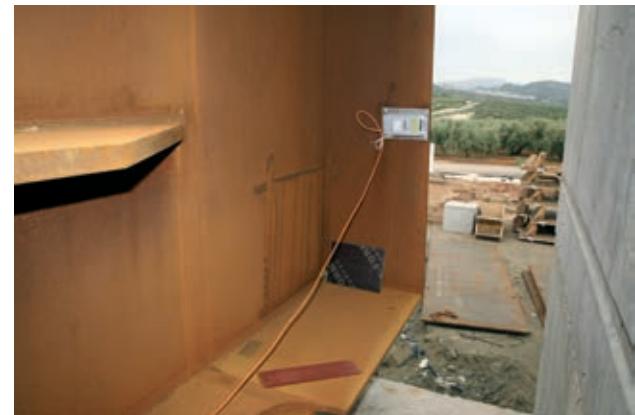
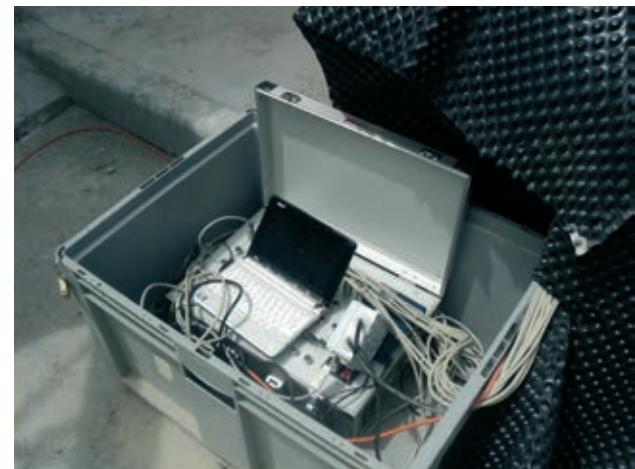
Figura 10. Monitorización de los movimientos del tablero en estribos durante la fase de ejecución del viaducto
Figure 10. Monitoring of deck displacements at abutments during the construction stage of the viaduct

Based on these effects, notably lesser longitudinal displacements at abutments can be expected, compared with concrete decks.

Some measures were taken during design, in order to reduce more, if possible, those displacements:

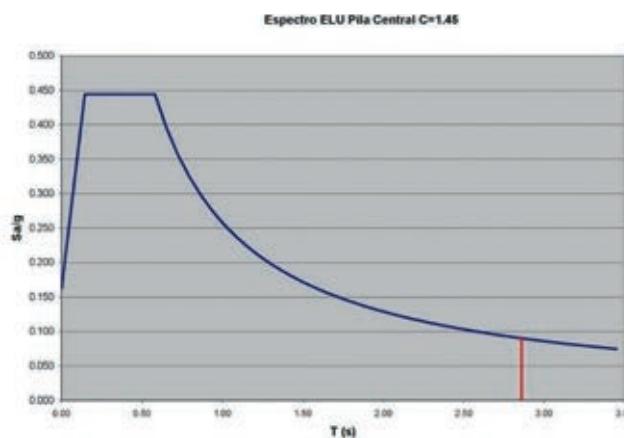
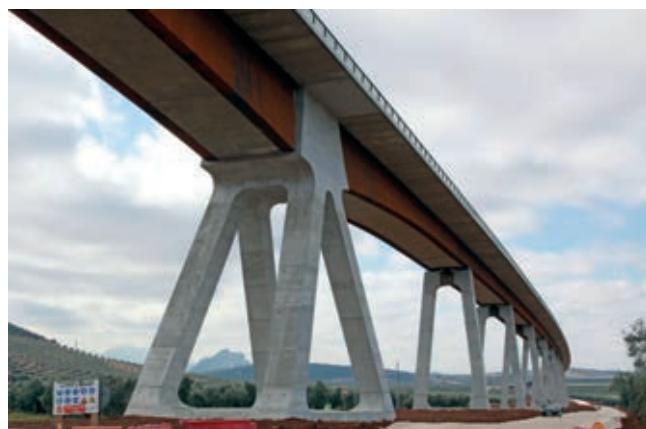
Figura 11. Espectro de respuesta de la estructura y Punto Fijo Central del viaducto
Figure 11. Structure response spectrum and Fixed Central Pier of the viaduct

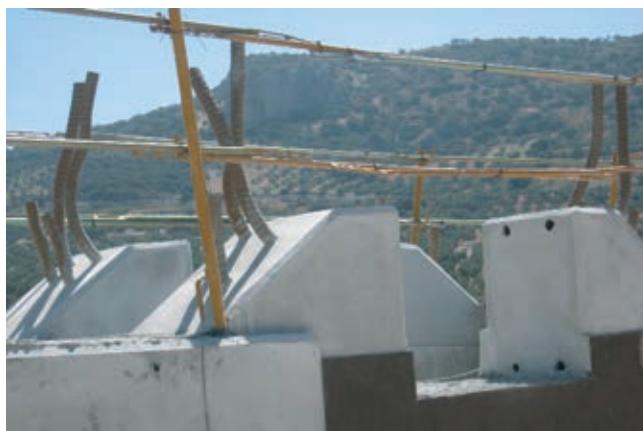
Figura 12. Vista del sistema de tope fijo en cabeza de pila y en mamparo de dovela metálica
 Figure 12. View of the shearkey at pierhead and at the diaphragm of the steel segment

El esquema de vinculación pila-tablero se materializó mediante tope fijo, diseñado para hacer frente al sismo en ELU (en torno a 9.500 kN). El tope se encuentra dividido en dos mitades (Figura 12) para facilitar el acceso a los aparatos de apoyo desde el pozo de inspección existente en la cabeza de pila. Para la situación de servicio no accidental se pensó en dejar una pequeña holgura en el tope, y admitir que las solicitudes transversales no sísmicas (viento, fuerzas centrífuga y de lazo), junto con el sismo de servicio (2.500 kN), fueran resistidas por un aparato de apoyo esférico guiado, diseñado como fusible y pensado en ser sustituible.

posibles problemas de falta de paralelismo en la ejecución (que podrían llegar a producir encastres no deseados por el movimiento del tablero sobre la pila), o un eventual apoyo no simultáneo en los dos topes fijos en la situación de sismo (evitado mediante el montaje con holgura calibrada entre tope metálico y el neopreno-teflón sujeto al tope fijo de hormigón).

The connection between deck and pier was thought to be solved by a shearkey, designed to resist ULS seismic force (around 9 500 kN). The shearkey was divided into two parts (Figure 12) to ease access to bearings from the inspection pit placed in the middle of the pierhead. For non accidental service situation, a slight free space was left in the shearkey, to allow transverse non seismic forces (wind, curve-induced train loads, transverse track loads, etc.), together with SLS seismic force (2 500 kN) to be resisted by the guided spherical bearings, thus acting like a fuse, and also thought to be removable for maintenance reasons.

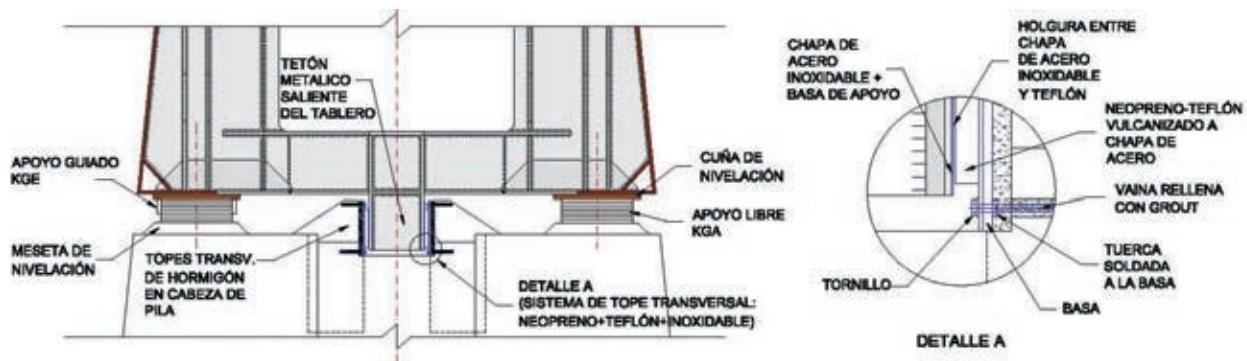
Figura 13. Croquis del sistema de apoyos y tope transversal del tablero
 Figure 13. Sketch of the bearings and transverse deck shearkey system

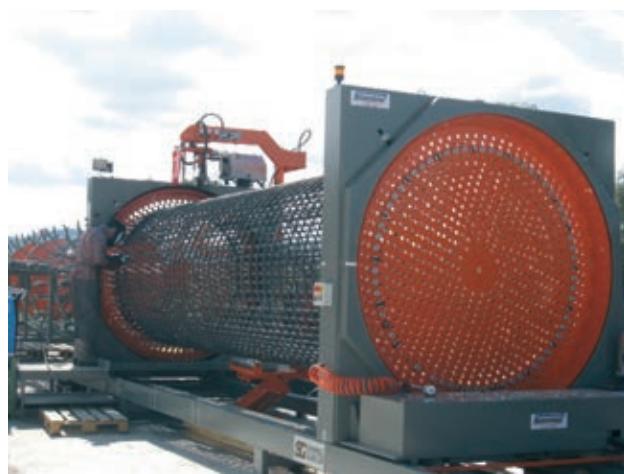
Figura 14. Vista general del acopio de los tramos de ferralla prefabricados a lo largo de la traza y ejecución de los pilotes
Figure 14. General view of the stock of precast rebar modules along the profile and piles execution

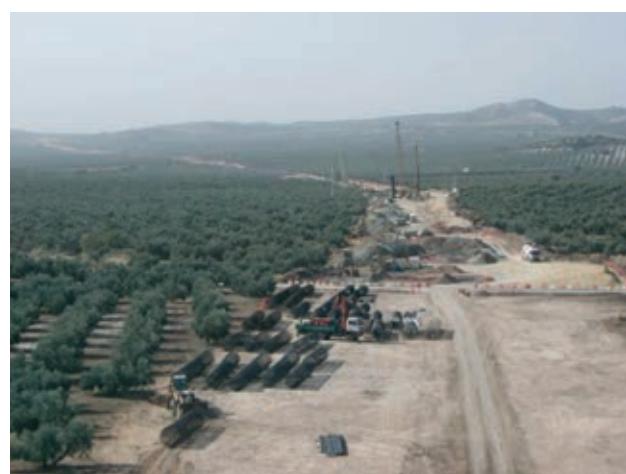
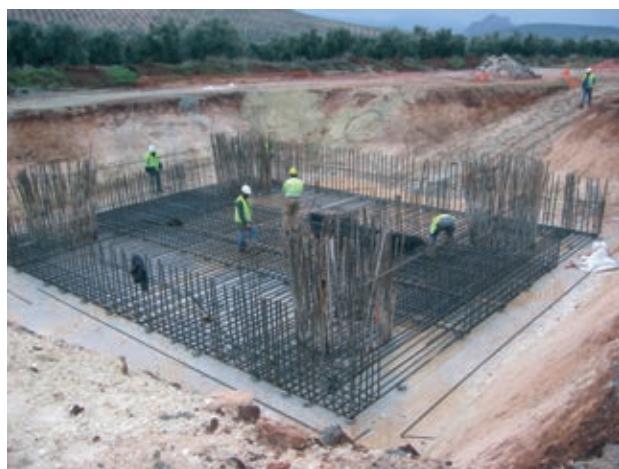
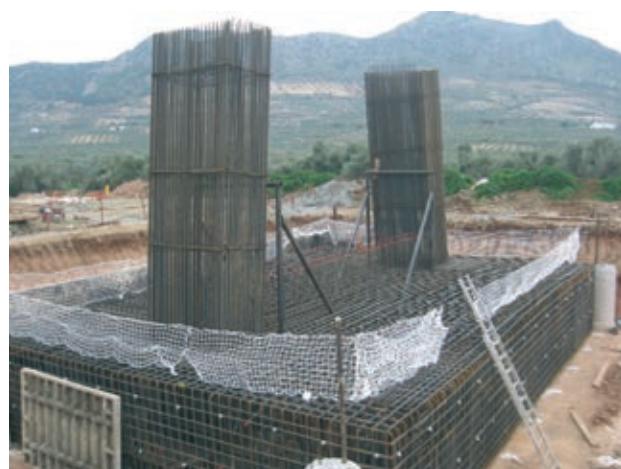
Figura 15. Montaje de la ferralla de los encepados de las pilas tipo
Figure 15. Reinforcement assembling at the pilecaps of typical piers

Una vez ejecutados los pilotes, realizada la excavación de los encepados y descabezado el hormigón de la parte superior de los pilotes, se procedió al montaje de la ferralla de los encepados y posterior hormigonado de los mismos, dejando en espera la armadura principal de cada uno de los fustes que formaban las pilas tipo (Figura 15).

Once the piles were executed, the excavation of pilecaps was finished, and the top of the concrete piles was cutoff, the placing of pilecaps rebar was started, followed by the pouring of concrete and leaving main rebar splices of the shafts of the piers (Figure 15).

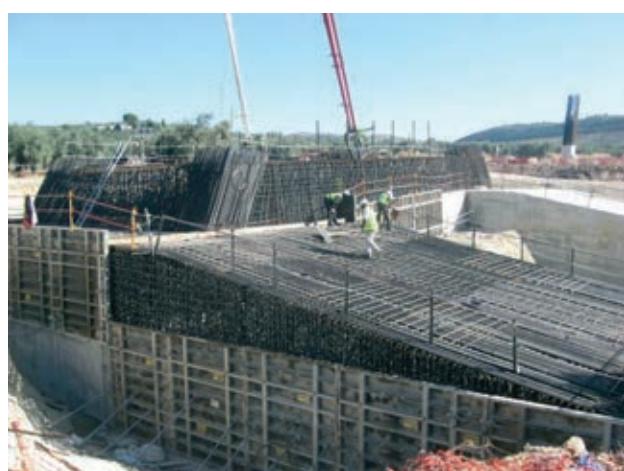
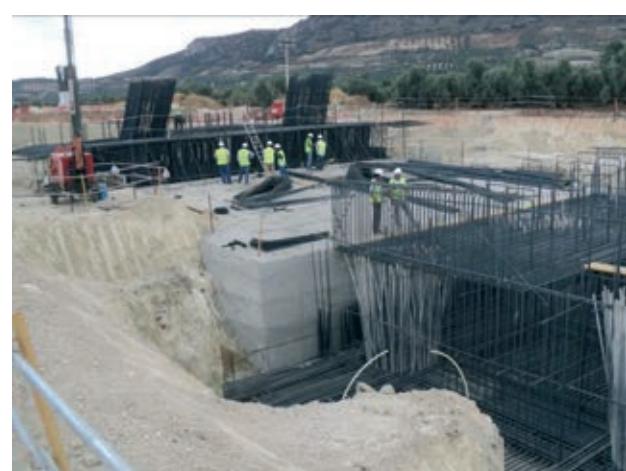
Figura 16. Ejecución por fases del encepado de la Pila Central del viaducto
Figure 16. Staggered execution of the Central Pier pilecap of the viaduct

to, que por sus poco habituales dimensiones hizo necesaria la ejecución en varias fases de ferrallado y hormigonado. Se cuidaron de forma estricta las diferentes juntas de hormigonado (Figura 16), configurando una secuencia de hormigonado con volúmenes admisibles para las plantas suministradoras del hormigón, situando las juntas de hormigonado en

aquellas posiciones más idóneas, estructuralmente hablando, y confiriendo a las mismas una superficie rugosa (mediante el empleo de malla de Nervometal). Los volúmenes y alturas de hormigonado de cada fase se planificaron de modo que permitieran evitar grandes masas de hormigón que pudieran llegar a producir problemas con el calor de hidratación.

It's necessary to make a special mention to the execution of the pilecap of the Central Fixed Pier of the viaduct, which had its rebar placing and concreting operations divided into some partial stages, due to its fairly unusual dimensions. Concreting constructive joints were studied and treated with special attention (Figure 16), arranging concrete pouring sequences with concrete volumes manageable by the concrete suppliers' plants, and placing the joints in the more structurally favorable places. Special rough surfaces were provided to the joints using Nervometal steel grid. Volumes and heights of concrete of each stage were planned so that hardening of great concrete masses could be avoided to reduce hydration heat problem issues.

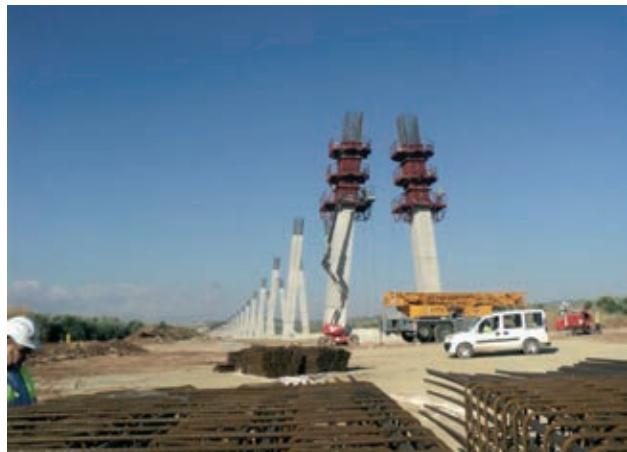
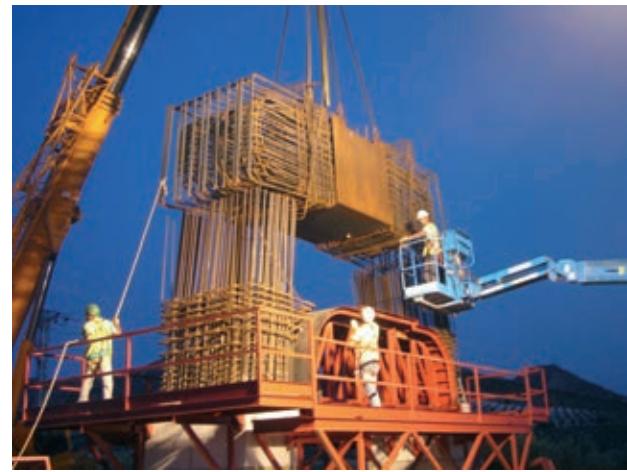
Figura 17. Ejecución de los alzados de las pilas mediante encofrado trepante y montaje de la ferralla prefabricada del dintel

Figure 17. Execution of pier shafts with climbing scaffoldings and assembling of precast rebar modules of pierhead

La ferralla de los fustes y de la cabeza de la pila tipo se prefabricó en taller y se envió a obra para su montaje definitivo, engarzando los módulos de ferralla entre sí mediante grúa. Los grandes rendimientos obtenidos en la ejecución de las pilas fueron debidos no sólo a la prefabricación, sino al control de obra llevado a cabo, verificando la correcta organización del armado desde la cimentación (empleo de plantillas en los arranques de los fustes) al hormigonado de cada trepa, con objeto de evitar interferencias en el montaje del siguiente módulo prefabricado (Figura 17).

Execution of main rebar of shafts and pierhead was performed prefabricating it at the shop. Then it was sent to site to its final placement, connecting the different modules of the reinforcement between them by means of crane. The high productivities that were obtained during piers execution were due not just to the use of precast construction, but also to the rebar control during erection, starting verifying the correct layout of the bars arranged in foundations (using template-guides at the edges of the shafts), and including concrete pouring at each phase of the climbing scaffolding, in order to avoid interferences with the placing of the next prefabricated rebar module (Figure 17).

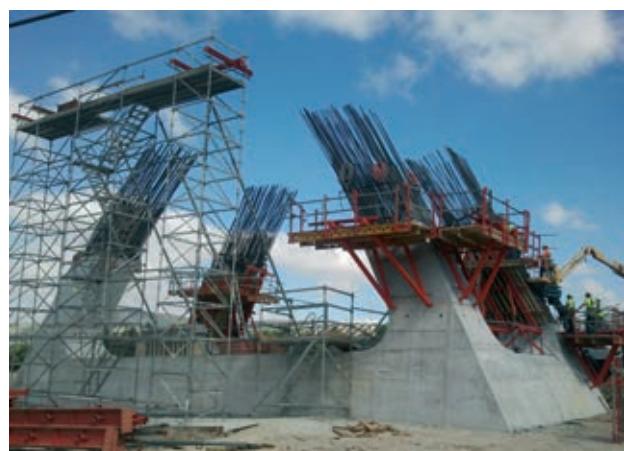
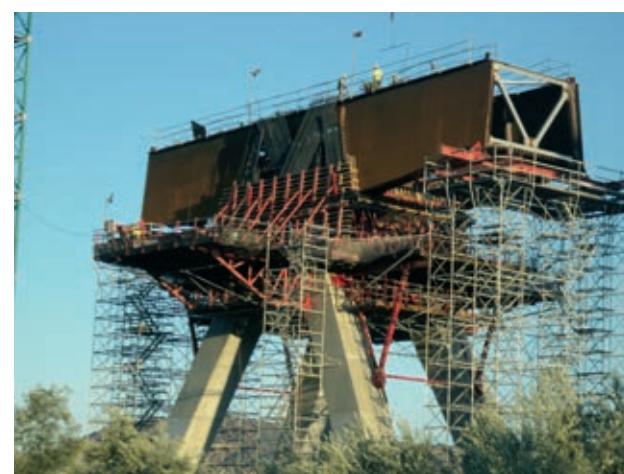
Figura 18. Ejecución de los cuatro fustes y de la cabeza de la Pila Central del viaducto

Figure 18. Execution of the four shafts and pierhead of the Central Pier of the viaduct

Respecto a la ejecución del alzado de la Pila Central del viaducto, se recurrió a un sistema de encofrado trepante similar al utilizado en las pilas tipo. Dada la considerable inclinación en dos direcciones de cada uno de los cuatro fustes, fue necesario disponer una serie de puntales metálicos verticales para el sostenimiento de los fustes en ménsulas y un arriostramiento superior en cabeza para garantizar la estabilidad del conjunto durante su ejecución y previamente a la materialización de la cabeza.

Una vez ejecutados los fustes, se colocó la plataforma de encofrado para la ejecución de la cabeza de la pila anclada a su última trepa. Esta plataforma permitió materializar la geometría de la zona abovedada del fondo de la cabeza de la pila, y disponer de una superficie de trabajo en el perímetro exterior que facilitara los trabajos de armado y hormigonado de la cabeza de la Pila Central (Figura 18).

As per the erection of the Central Fixed Pier of the viaduct, a climbing scaffolding system similar to the one of viaduct typical piers was used. Given the remarkable inclination in two directions of each one of the four shafts, it was necessary to set a series of vertical steel struts to help to support the shafts during cantilever stages, and also a top stabilization bracing system was required during construction, and previously to pierhead execution.

Once having finished the shafts, the platform to end the execution of the pierhead was fixed to the last pier phase. This platform made possible the construction of the vault-shaped bottom of the pierhead, and allowed to have a free work space on the outer perimeter to ease rebar and pouring of concrete works on the pierhead of the Central Pier (Figure 18).

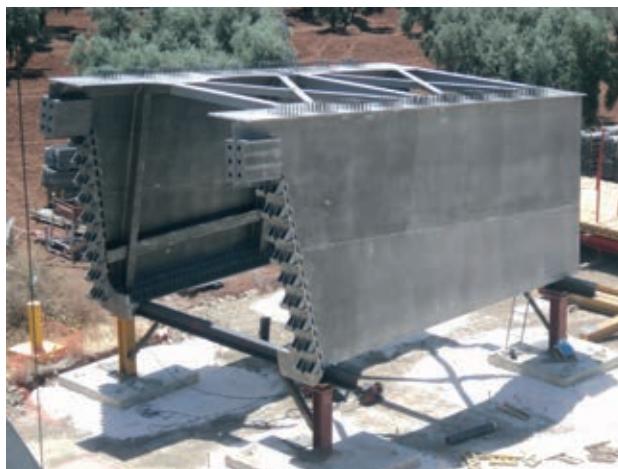
Figura 19. Conexión Pila-Tablero
Figure 19. Pier-deck connection

Las dimensiones e interferencias entre diferentes unidades de obra previstas en la cabeza de la Pila Central (ferralla, hormigón, encofrado, acero activo, estructura metálica, etc.) hicieron necesario un estudio específico de montaje que permitiera prever los posibles problemas que pudieran surgir, y minimizar así la necesidad de medios auxiliares (andamios, encofrado y grúa). La ejecución de este elemento comenzó con el ferrallado y hormigonado de la zona curva inferior llegando justo hasta la cota de apoyo de las dovelas metálicas del tablero. La conexión de la pieza metálica con el hormigón de la pila (Figura 19) se realizó por medio de tacos conectadores a cortante en las almas, basas para la transmisión de la compresión en la parte inferior de la viga metálica, y continuidad de las platabandas superiores, conectadas a la losa, para el paso de tracciones.

The dimensions of the elements and the interferences between different workteams present on the top of the Central Pier (rebar, concrete, formworks, prestressing bars, steel structure, etc.) required an specific assembling study to avoid the possible problems that could arise, and to minimize the need of auxiliary means (frameworks, formworks, cranes). The execution of this element started with the rebar assembling and concreting of the curved bottom part, reaching the level of the support face of the steel structure. The connection between the concrete part of the pier and the deck steel piece (Figure 19) was made by means of steel block shear connectors placed in the webs, stiffened steel plates at the bottom to transmit compression forces, and providing continuity of the top steel flange and web plates, connected to the slab, to transfer tension forces.

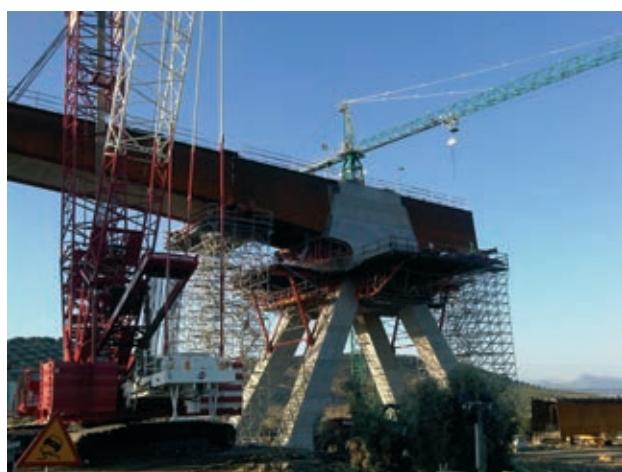
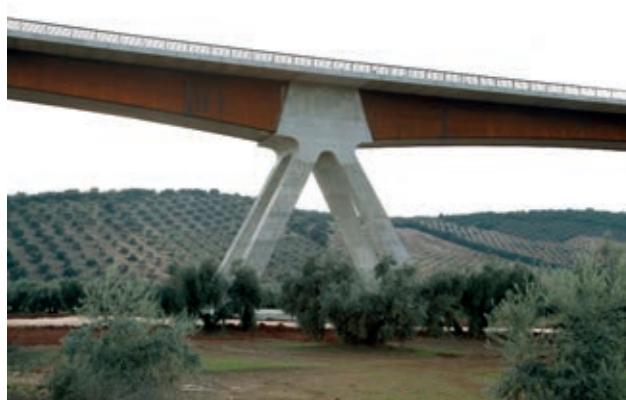
Figura 20. Montaje de los tramos de cierre del tablero y vista de la Pila Central del viaducto ejecutada
Figure 20. Assembling of deck closing segments and view of the Central Pier of the viaduct once finished

Una vez colocados los tramos de cierre de la estructura metálica a ambos lados de la Pila Central, y montadas las prelosas superiores, se ejecutó in situ la losa superior sobre la cabeza de la pila (Figura 20).

When the closing parts of the steel structure were placed at both sides of the Central Pier, and with the top precast slab placed at their final and definitive position, the top slab concreting over the pierhead finished the execution of the Central Pier (Figure 20).

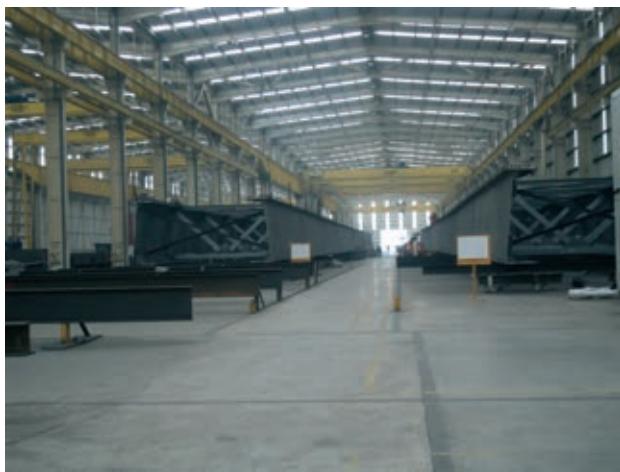
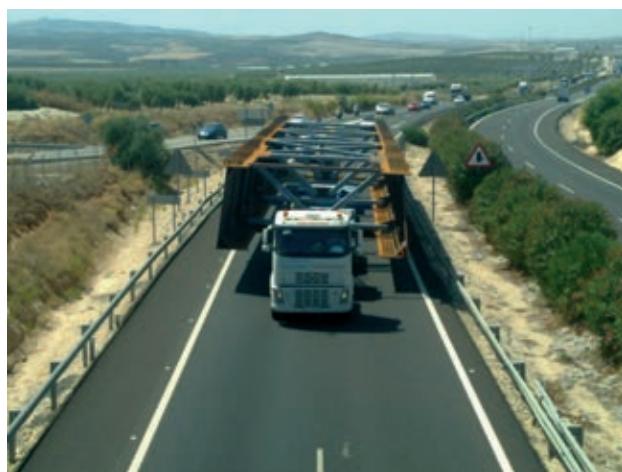
Figura 21. Fabricación en taller y transporte a obra de dovelas metálicas del tablero
Figure 21. Fabrication at Shop and transport of steel deck segments to the site

The steel deck was built at the shops of Horta-Coslada (Arcos de Jalón, Soria) and Megusa (Seville). Typical half-segments of 25 m were fabricated (Figure 21), which were moved by road to the final site placement, where assembling was finished to form 50 m units corresponding to a whole span, with a weight about 200 t each. In more advanced stages of the construction, and thanks to the means provided by Horta, full 50 m spans previously assembled at the shop were transported. Thanks to the systematization and repetitiveness of the operations, high productivities were achieved, producing between one and two spans per week (three at exceptional peaks of production).

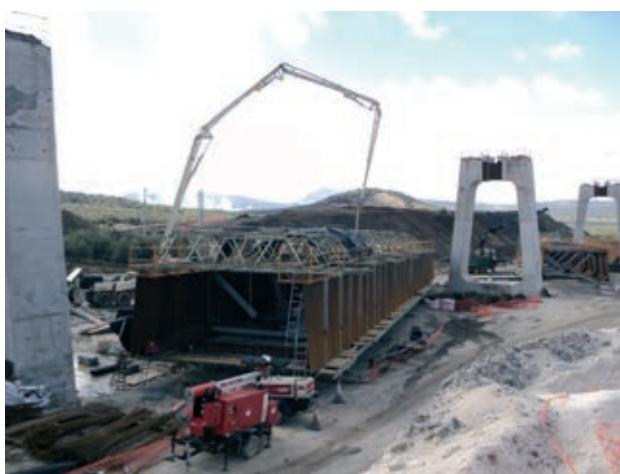
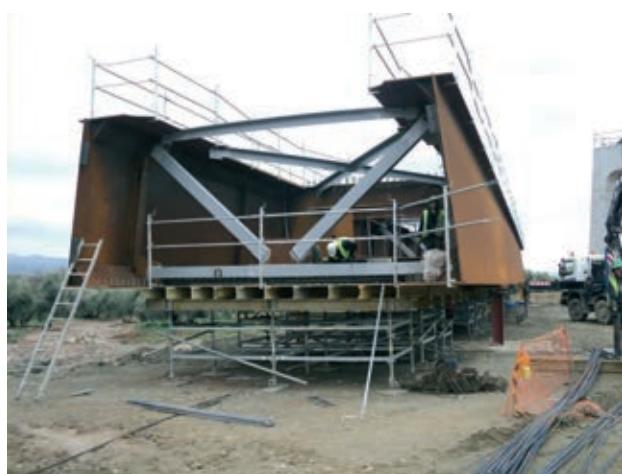
Figura 22. Encofrado de fondo para la ejecución parcial de la losa inferior del tablero
Figure 22. Bottom formwork to partially execute deck bottom slab

After having stored on site the 50 m steel segments, the execution of most part of the bottom slab commenced.

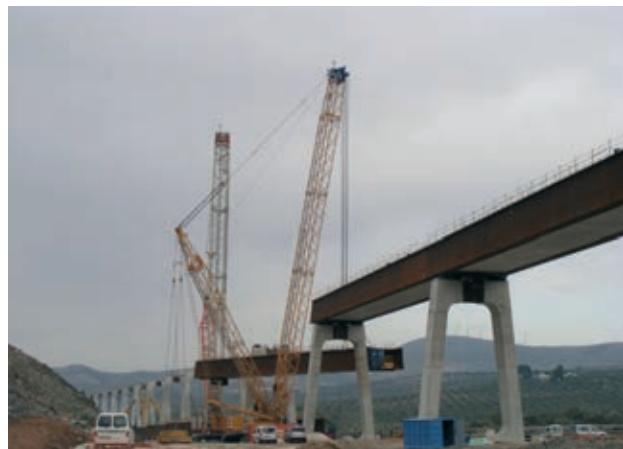
Figura 23. Izado de piezas tras la ejecución parcial de la losa inferior del tablero
Figure 23. Lifting of pieces after partial execution of bottom slab

Cada tramo metálico de 50 m de longitud, con el peso de parte de la losa inferior, se izaba empleando dos grúas de gran capacidad hasta su posición definitiva sobre pilas, mediante una maniobra controlada y de movimientos precisos que permitía el correcto posicionamiento de estos elementos, asegurando el ajuste estricto de las chapas con la dovela anterior (Figura 23).

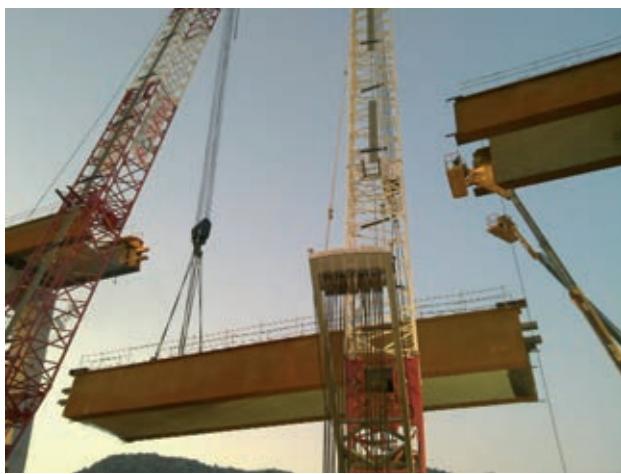
Figura 24. Vista durante montaje de vanos y colocación de tramo de cierre

Figure 24. View during assembling of spans and placing of closing segment

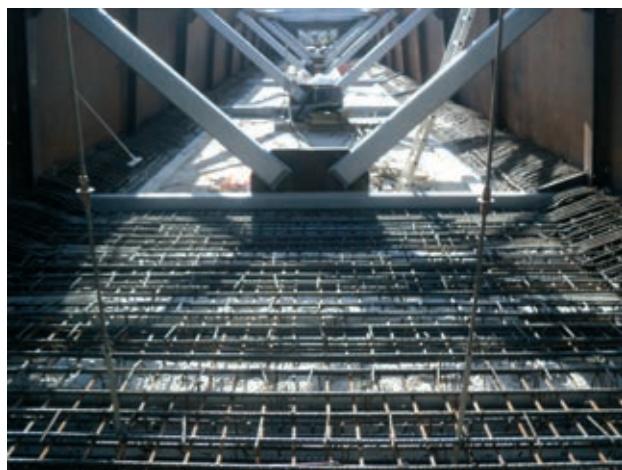
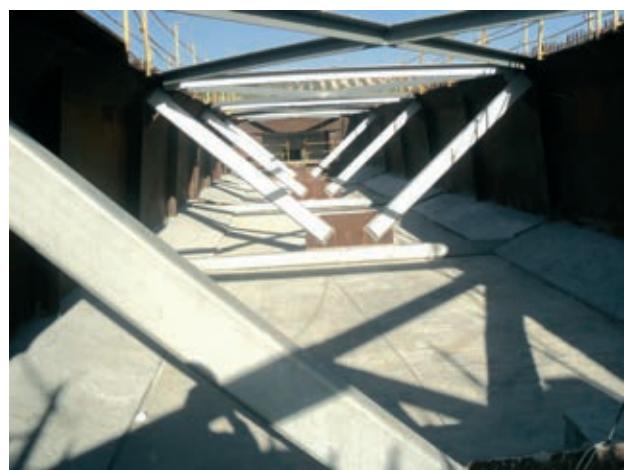
Figura 25. Vista del hormigón de fondo en negativos y zunchos antes de hormigonar, y del fondo de cajón tras ser terminado

Figure 25. View of bottom concrete slab at hogging zone, and of deck bottom once finished

Se estableció un decalaje mínimo entre el inicio de las actividades de hormigonado en segunda fase de la losa inferior (Figura 25) y el montaje de dovelas, ajustado al adecuado dimensionamiento del Proceso Constructivo previsto en Proyecto. Este decalaje también se consideró para el montaje de la prelosas y losa de sección completa superiores y del hormigonado in situ correspondiente.

A minimum shift step between the beginning of concrete activities in second stage of the bottom slab (Figure 25) and the assembling of segments was established, making some modifications to the original Construction Sequence of the Project. This shift was also considered to the placement of preslabs and full cross section top slabs, and to the final in situ concreting operations.

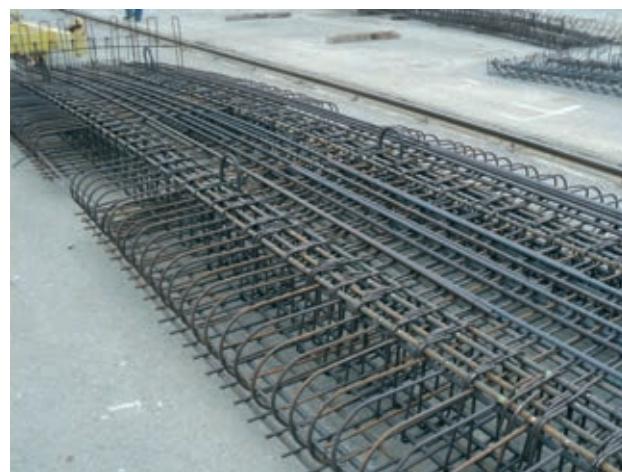
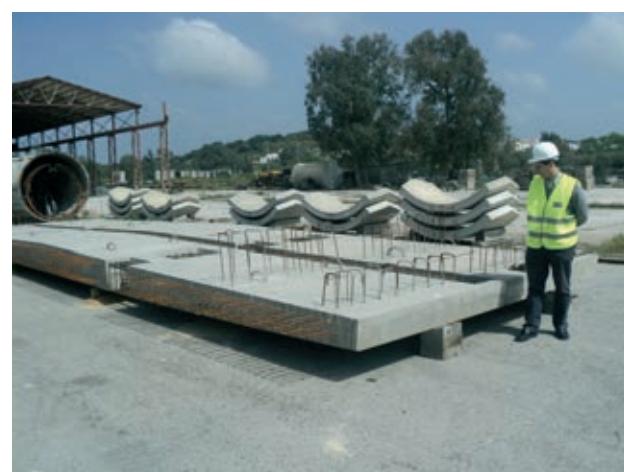
Figura 26. Losa prefabricada de positivos en la planta durante su fabricación
Figure 26. Sagging zone precast slab at the shop during fabrication

La losa superior se realizó combinando el uso de elementos prefabricados de canto completo (Figura 26) en las zonas de positivos con prelosas prefabricadas en

Top slab was constructed combining the use of full depth precast elements (Figure 26) in the zones of positive bending moments. The assembling using this solution allowed

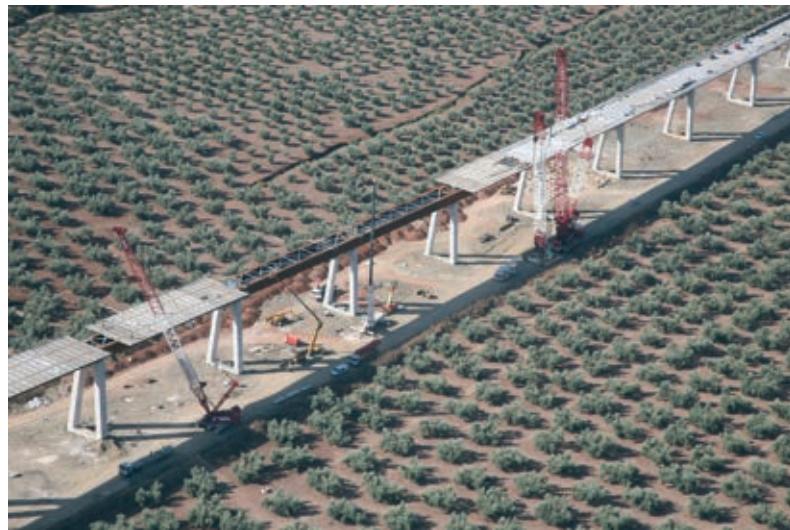
Figura 27. Vista general del montaje de la losa
Figure 27. General view during slab assembling

Estos elementos se fabricaron en talleres fuera de la obra bajo estrictos procedimientos de calidad, especialmente los relativos al curado del hormigón, y se transportaron en camión hasta la traza del viaducto para su posterior montaje con grúa sobre la parte metálica del tablero (Figura 27).

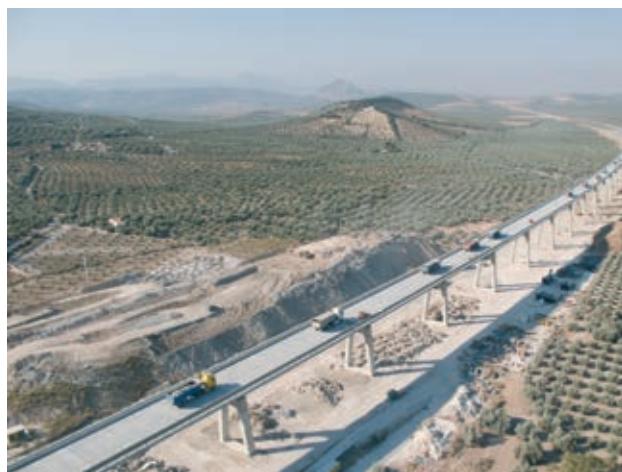
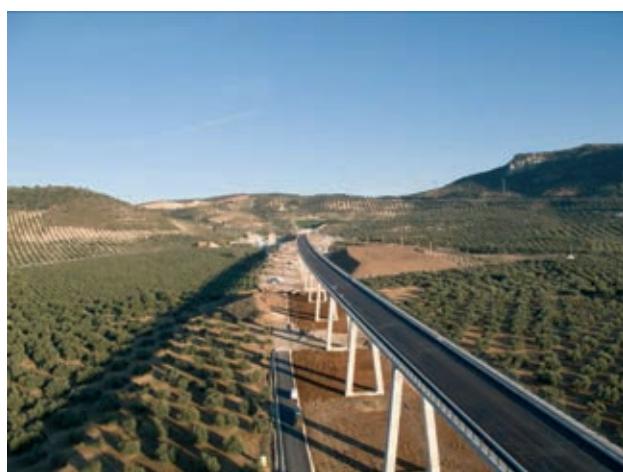
Figura 28. Vista durante la prueba de carga y tras ejecutar los acabados
Figure 28. View during load test and after finishing deck works

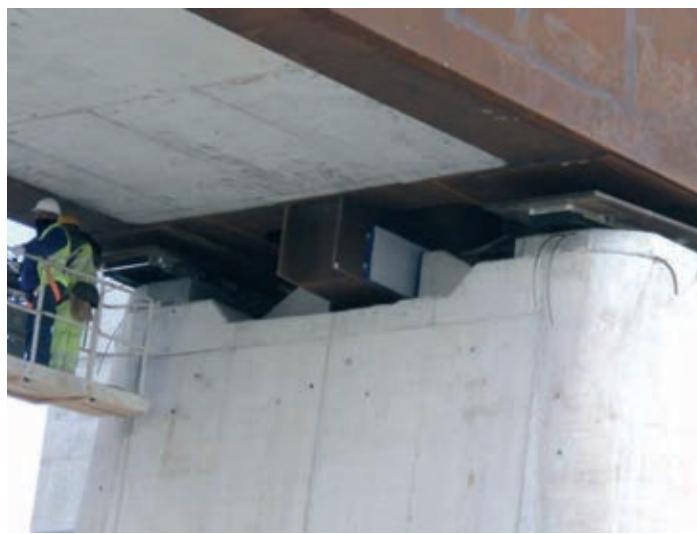
Figura 29. Vista inferior del tope sísmico y aparatos de apoyo en estribo
Figure 29. Lower view of the seismic shearkey and bearings at abutments

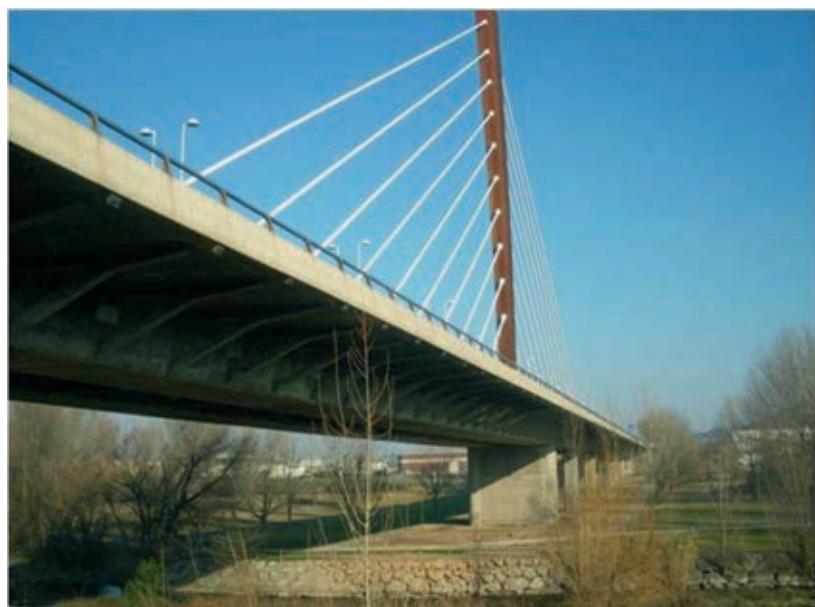
Figura 1. Vista del tablero del puente sobre el río Iregua en Logroño

La sección transversal del tablero del puente sobre el río Iregua se compone de dos vigas de hormigón prefabricadas y losa "in situ" con jambones laterales (Figura 1).

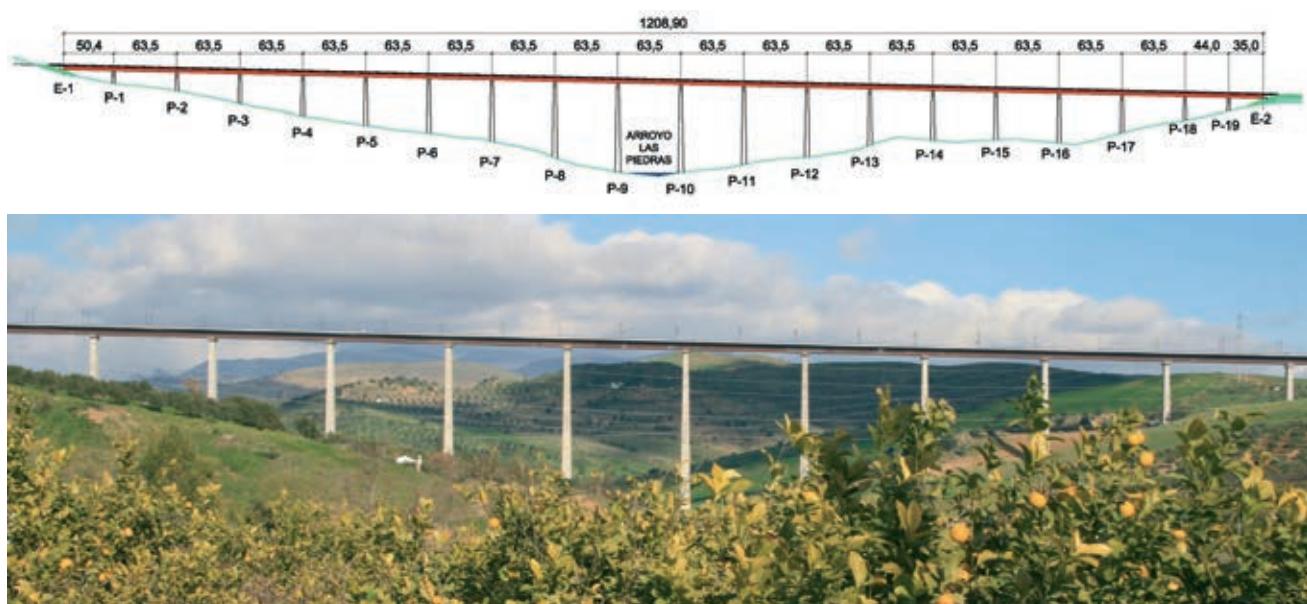
Figuras 2a y 2b. Alzado y vista del Viaducto Arroyo las Piedras

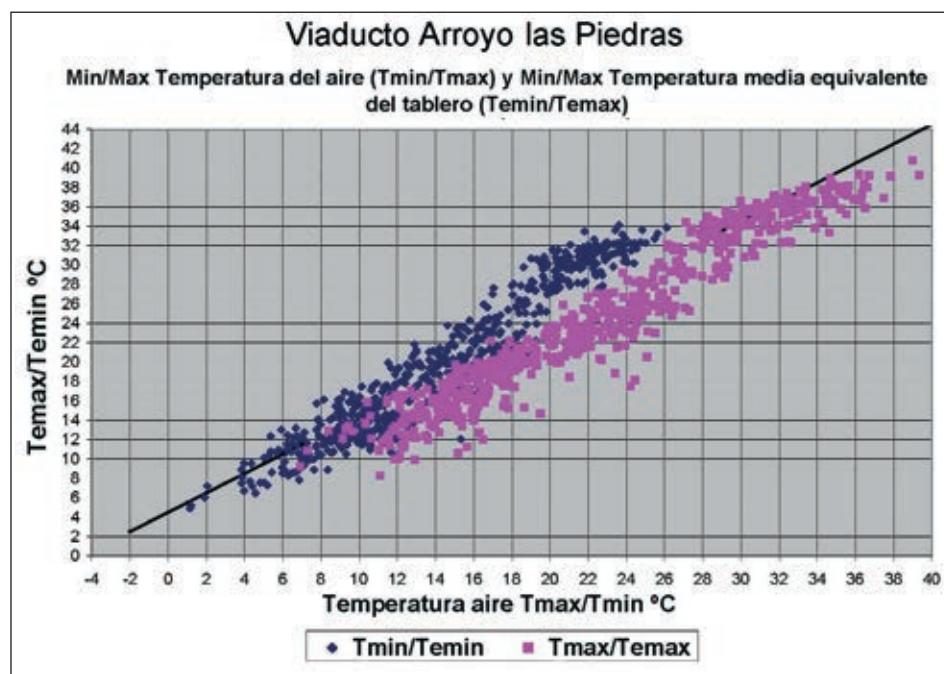
Figura 3. Relación entre T_{\max}/T_{\min} del aire a la sombra (eje de abscisas) y $T_{e,\max}/T_{e,\min}$ temperaturas equivalentes máximas y mínimas diarias (eje de ordenadas) de la sección mixta del Viaducto Arroyo las Piedras. Comparación con la formulación del Eurocódigo [3].

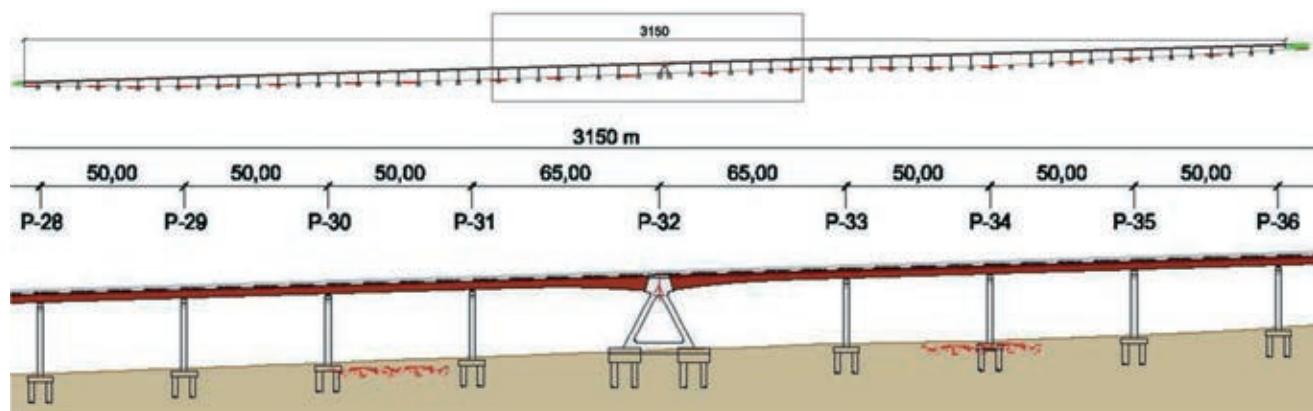
Figura 4. Alzado del viaducto de Archidona

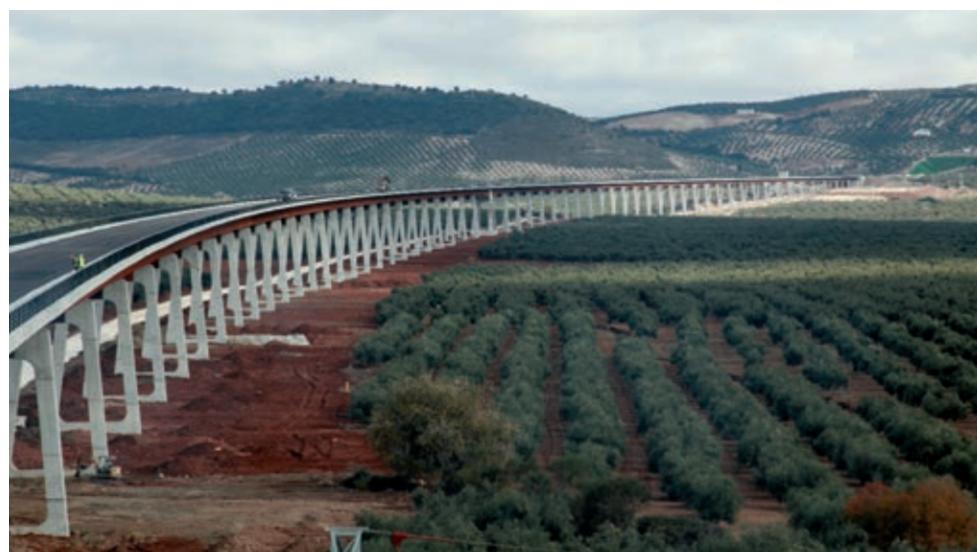
Figura 5. Vista del viaducto mixto de Archidona concluido

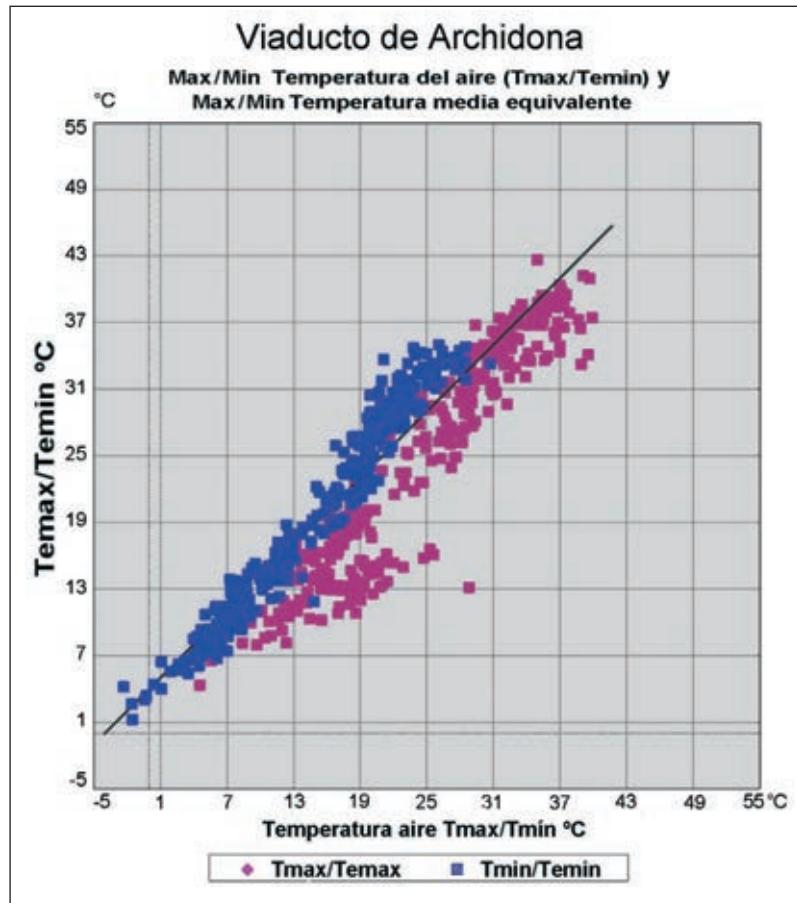
Figura 6. Relación entre T_{max} / T_{min} del aire a la sombra (eje de abscisas) y $T_{e,max} / T_{e,min}$ temperaturas equivalentes máximas y mínimas diarias (eje de ordenadas) de la sección mixta en el Viaducto de Archidona. Comparación con la formulación del Eurocódigo [3]
