HA HORMIGÓN y ACERO

ISSN: 0439-5689 | octubre-diciembre 2013 | Volumen 64 - nº 270

Archidona Viaduct is included in the High Speed Railway Line between Antequera and Granada, in the province of Málaga (Spain). This structure has a total length of 3 150 m, having expansion joints just in the abutments, and becoming for the moment the continuous deck with higher distance between joints in the world. The deck has been solved with a composite cross section (double-beam solution), with constant depth and typical span length of 50 m. The design of substructure has been conditioned by the seismic resistant strategy and the need of allowing the important displacements of the deck due to thermal and reological actions. Special attention has been paid, as a result of the size of the works, to ease constructive solutions, to systematization and the use of precast elements, and to quality control of steel construction.

A study on expansion joints and cracking in reinforced concrete building floors

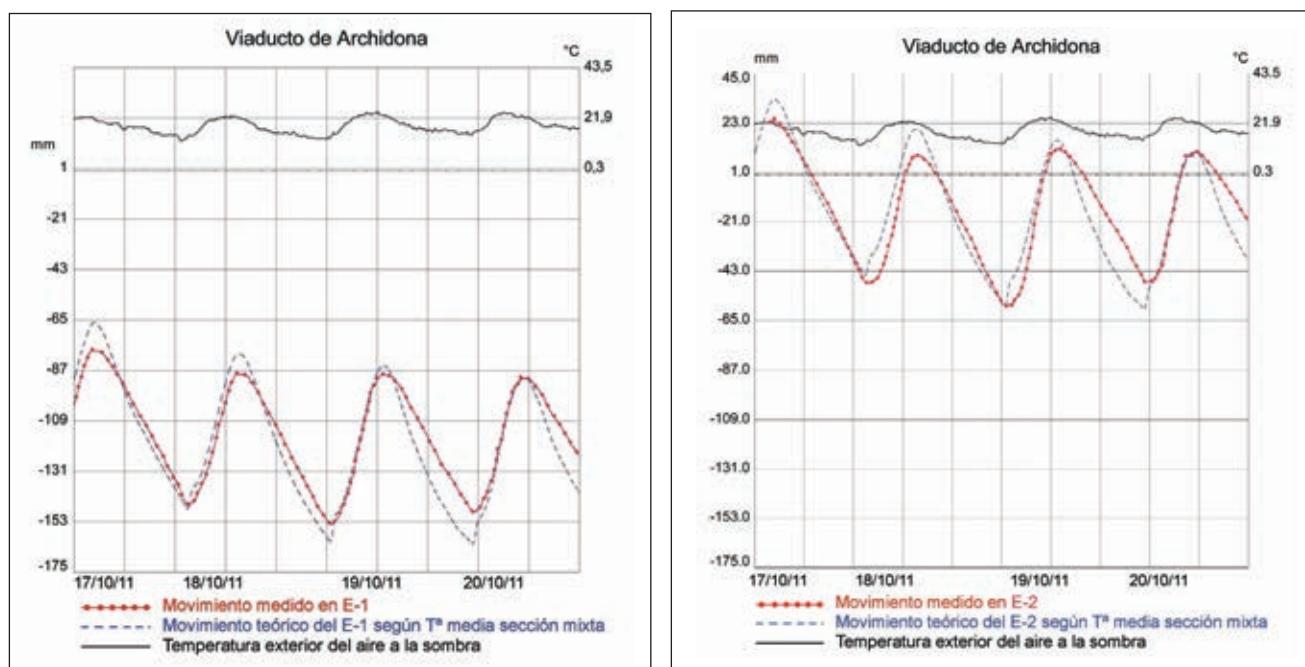
Figura 8a y 8b. Relación entre los movimientos medidos en los extremos del tablero en ambos estribos y el movimiento teórico en función de la temperatura media equivalente obtenida del tablero, y su relación con la temperatura ambiente del aire a la sombra en los mismos días del mes de octubre de 2011

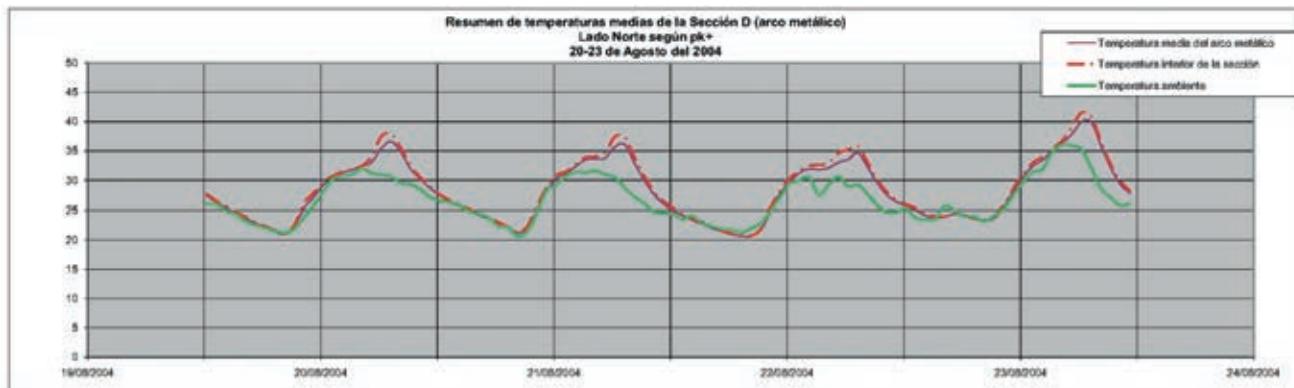
Figura 11. Relación entre la temperatura media equivalente del tablero, la temperatura del aire del interior de la sección metálica del Viaducto de Tablate II y la temperatura exterior del aire a la sombra.

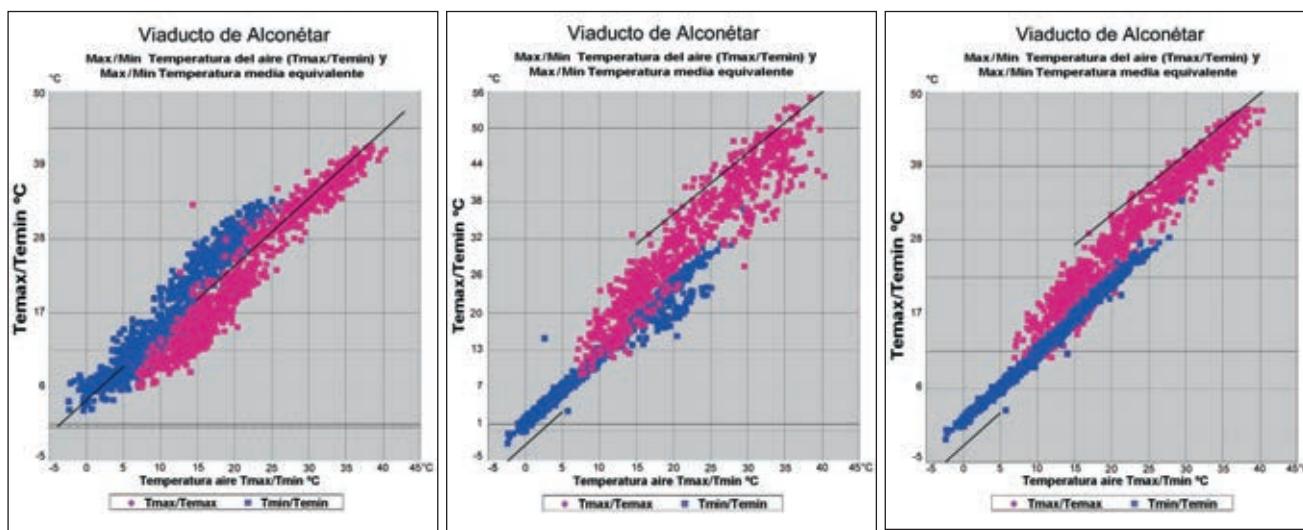
Figuras 13a, 13b y 13c. Relación diaria de T_{\max}/T_{\min} y $T_{e,\max}/T_{e,\min}$ de la sección mixta del tablero del lado oeste (figura izquierda), del arco izquierdo de la calzada este (figura central) y del arco derecho de la calzada oeste (figura derecha)

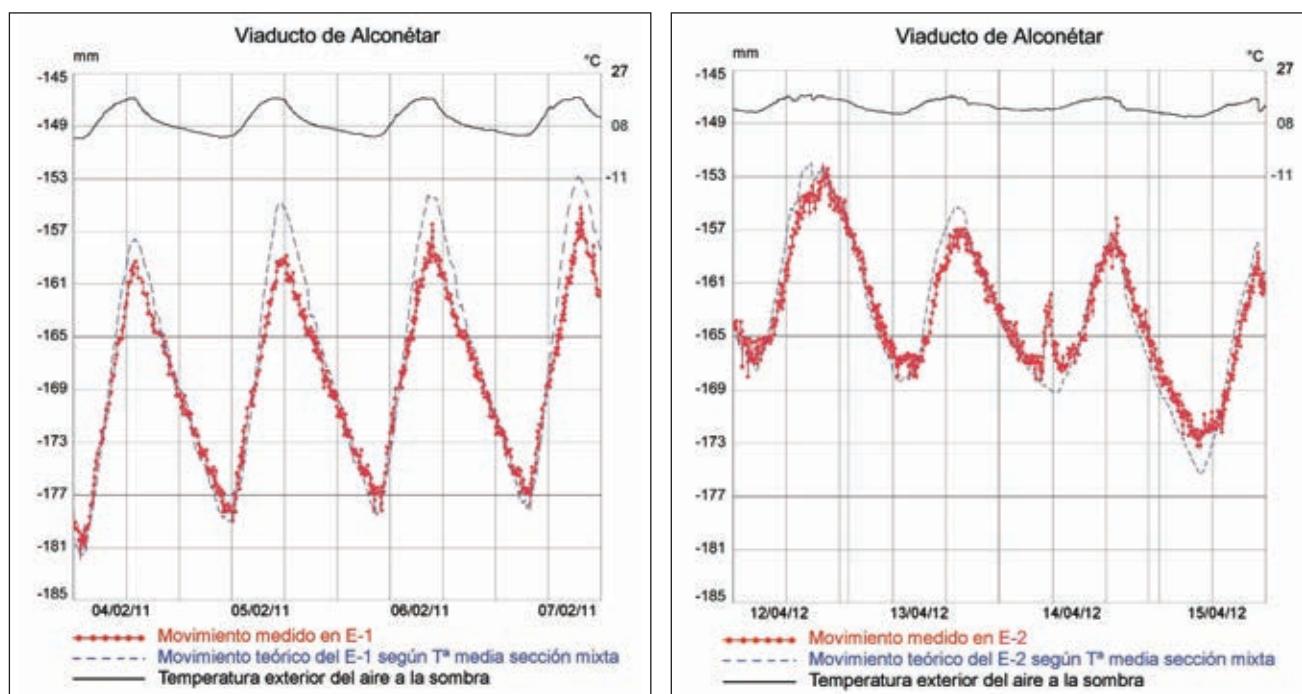
Figuras 14a y 14b. Relación entre los movimientos de los extremos del tablero en ambos estribos y el movimiento teórico en función de la temperatura media equivalente obtenida del tablero, y su relación con la temperatura ambiente del aire a la sombra durante varios días del mes de febrero de 2011

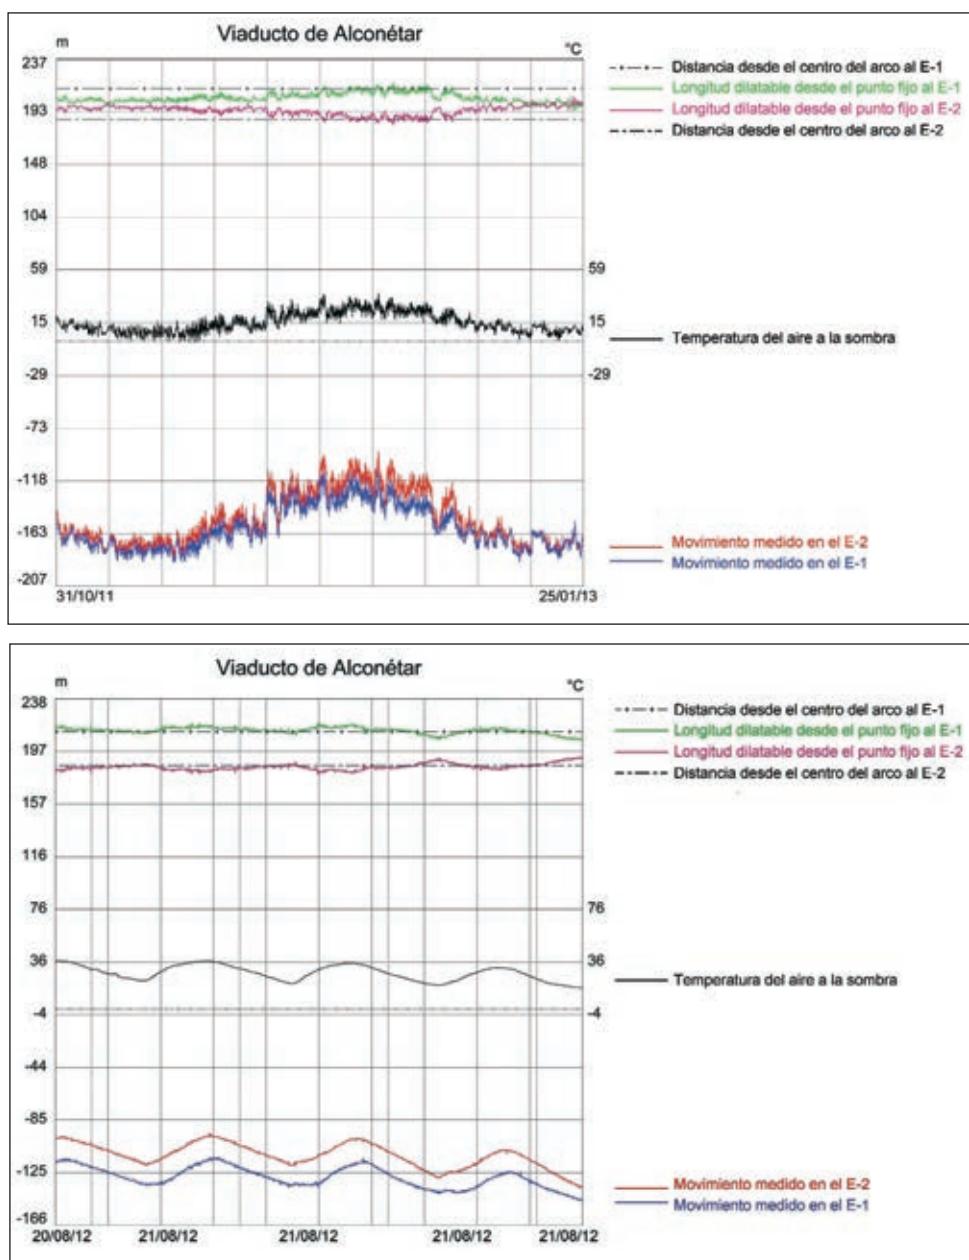
Figuras 15a y 15b. Relación entre los movimientos medidos y los teóricos previstos en los extremos del tablero en ambos estribos, y variación de la longitud dilatable medida desde ambos estribos comparada con la teórica de suponer el punto fijo en el centro del arco

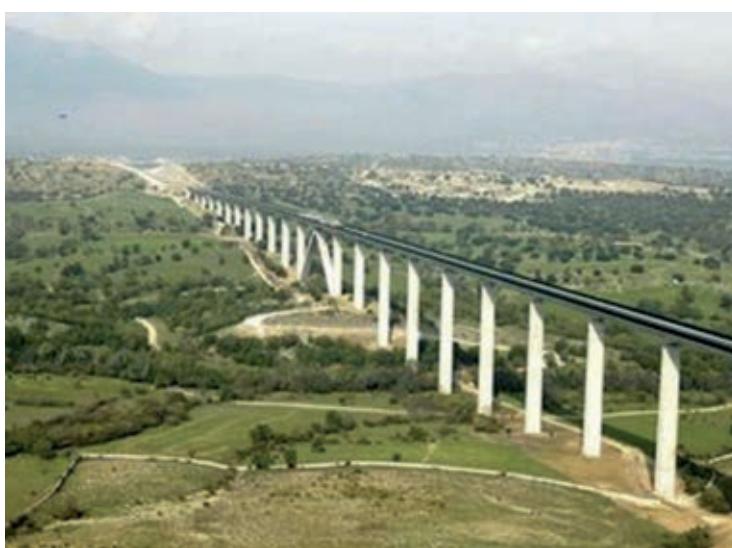
Figuras 16a y 16b. Vista del Viaducto Arroyo del Valle en Miraflores, y relación diaria de T_{\max}/T_{\min} y $T_{e,\max}/T_{e,\min}$ para de la sección cajón de hormigón del tablero

La Figura 16b resume la nube de puntos resultado de la instrumentación de temperaturas del tablero comparándola con temperatura ambiente del aire a la sombra durante el corto periodo en el que se disponen de datos durante la ejecución del viaducto, que no llegó a un año.

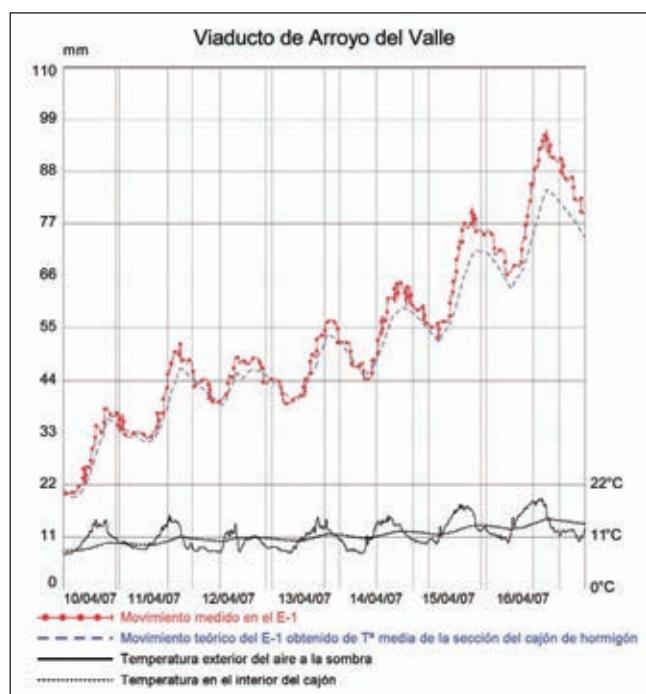
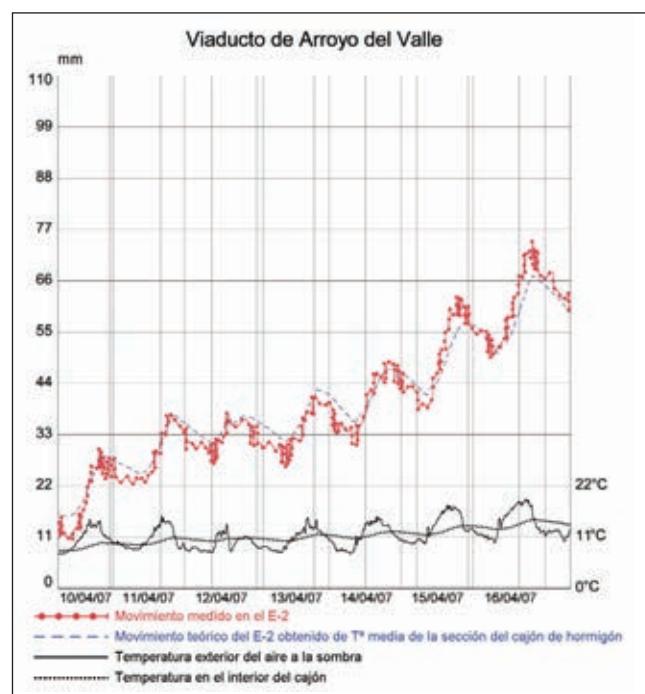
Figuras 18a y 18b. Movimientos diarios medido y teórico en Estripo 1 y Estripo 2

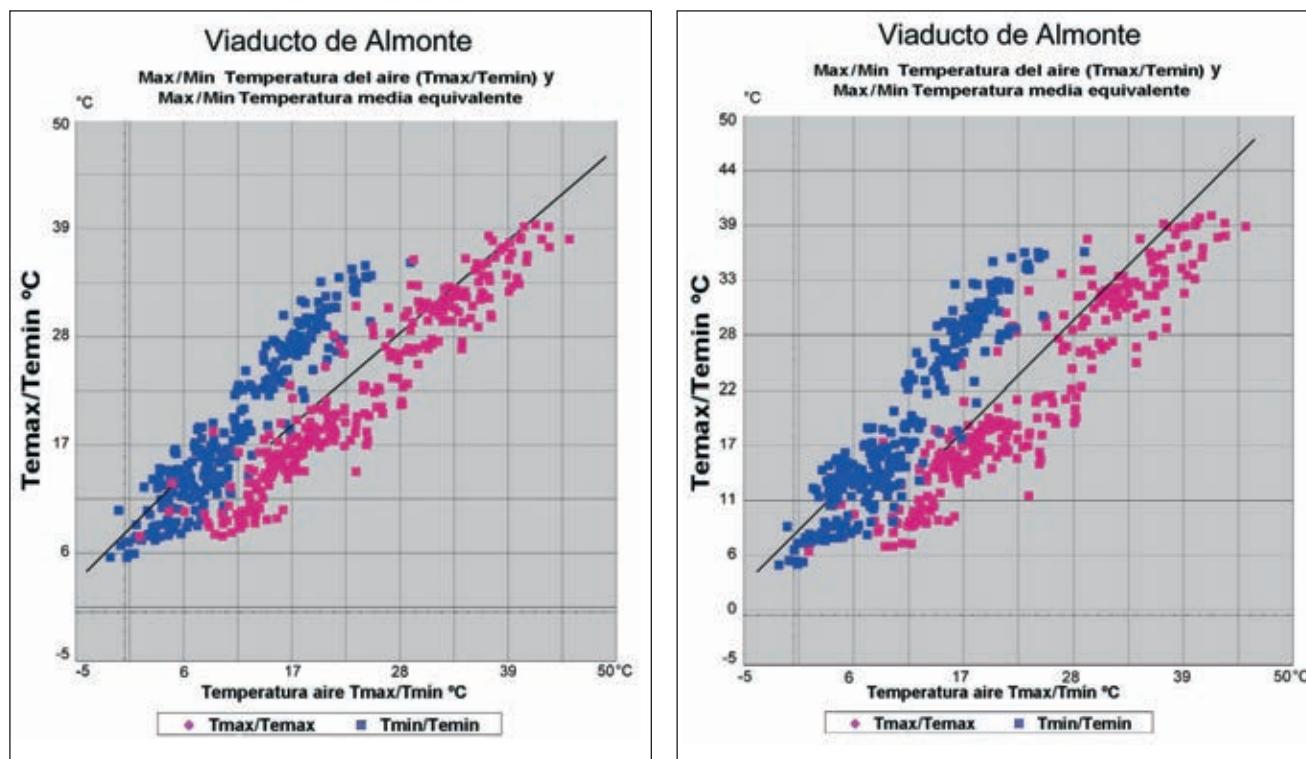
Figuras 20a y 20b. Relación diaria de $T_{\text{max}}/T_{\text{min}}$ y $T_{e,\text{max}}/T_{e,\text{min}}$ para la sección del arco de la calzada derecha instrumentada (fig. izq. 20a) y para la sección de la losa aligerada del tablero de hormigón de la calzada derecha (fig. der. 20b)

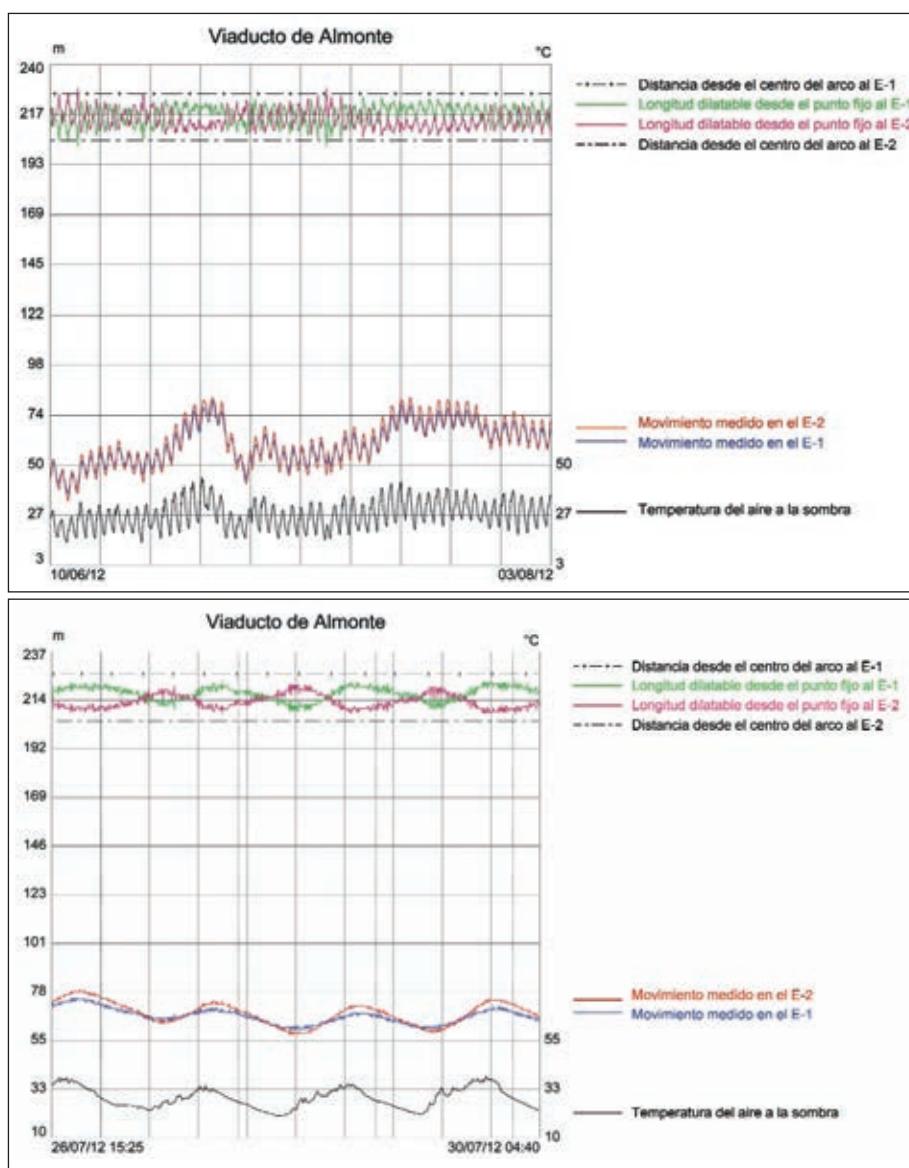
Figuras 21a y 21b. Relación entre los movimientos medidos y los teóricos previstos en los extremos del tablero en ambos estribos, y variación de la longitud dilatable libre medida desde ambos estribos comparada con la teórica de suponer el punto fijo en el centro del arco

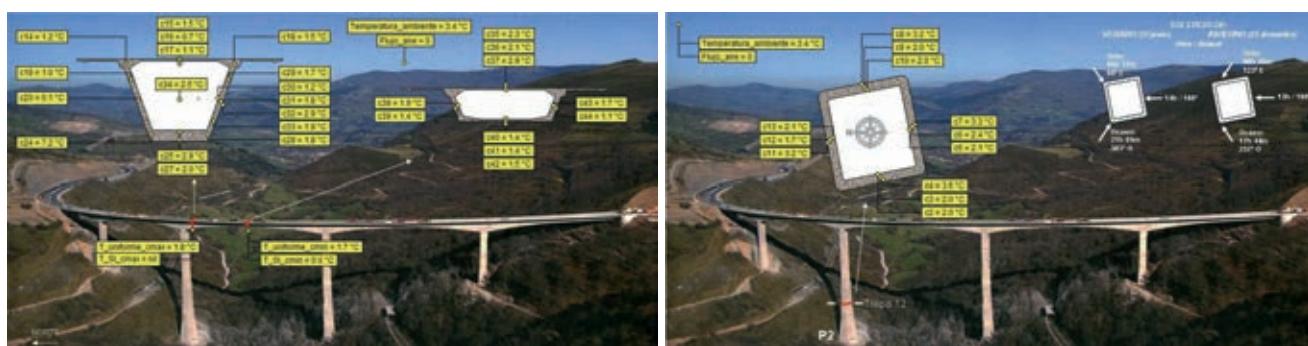
Figuras 22a y 22b. Infogramas con instrumentación térmica del tablero del viaducto y una de las secciones de una pila

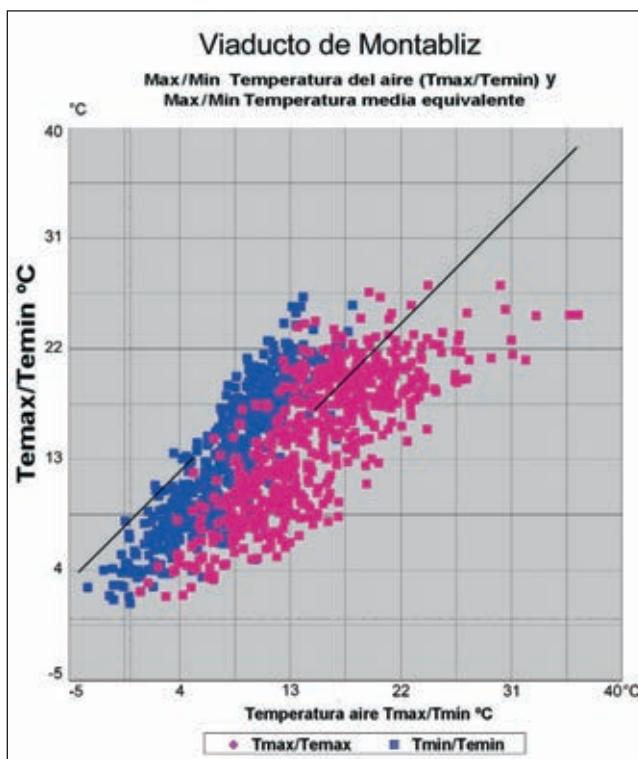
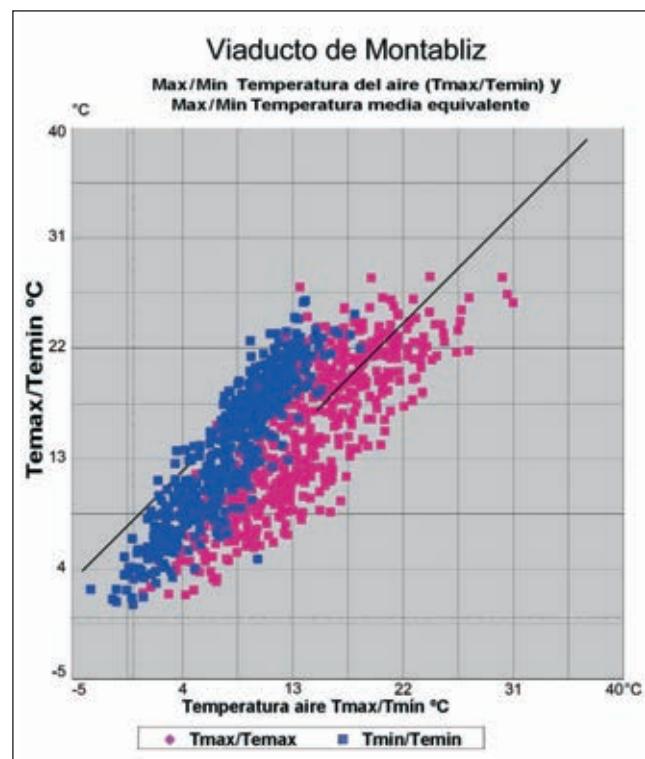
Figuras 23a y 23b. Relación diaria de T_{\max}/T_{\min} y $T_{e,\max}/T_{e,\min}$ para la sección del tablero con canto máximo en zona cercana a pila (fig. izq. 24a) y para la sección de canto mínimo próxima al centro de vano (fig. der. 24b)

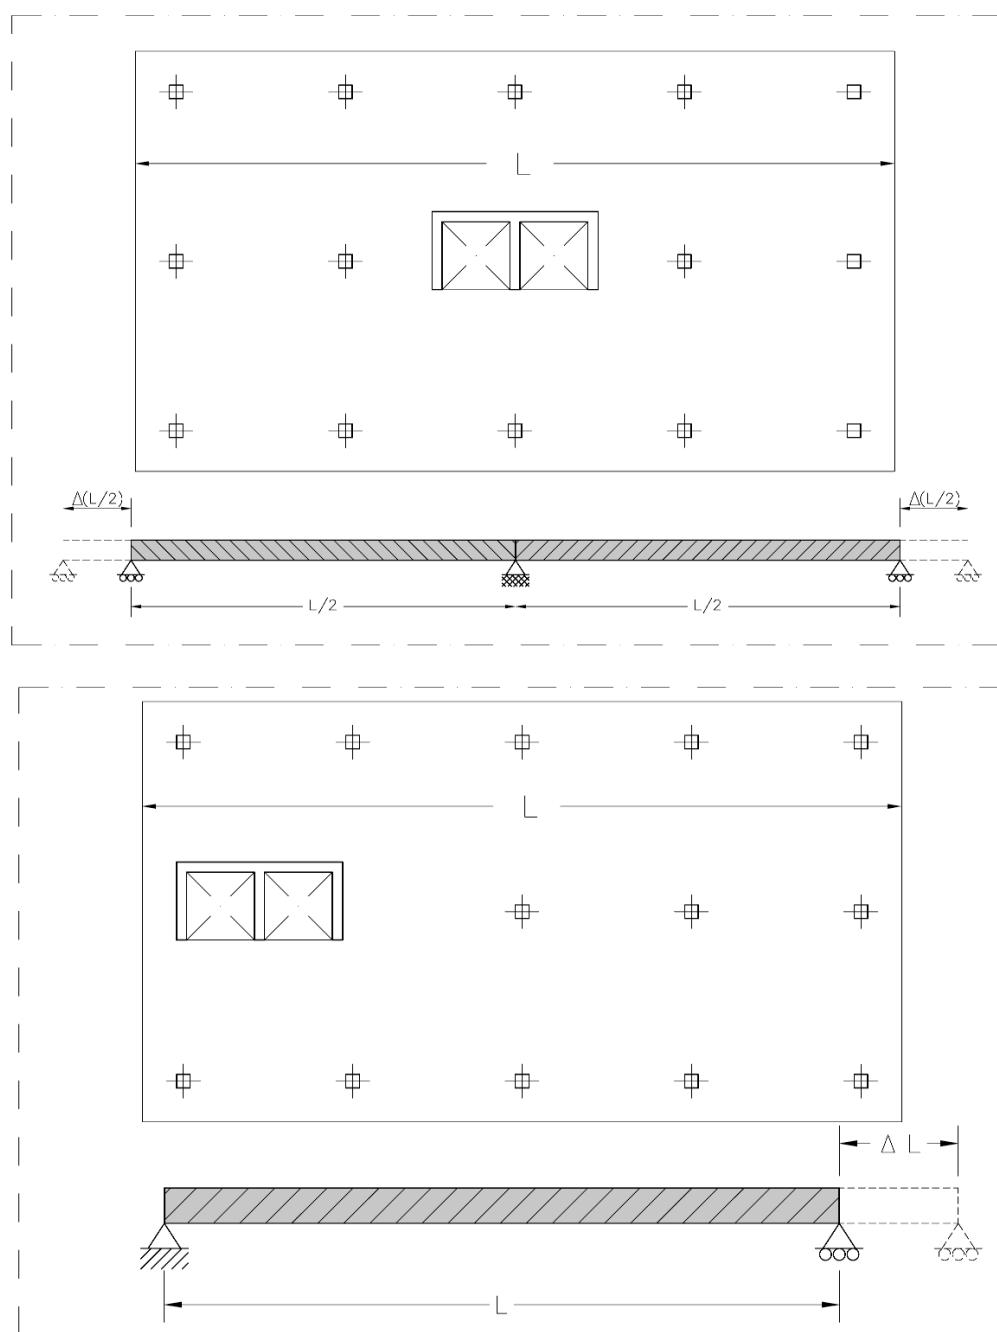
Figura 3. La posición del núcleo de comunicación influye en la distancia máxima entre juntas: en el caso de arriba, el punto fijo se encuentra centrado, por lo que la longitud en la cual se desarrolla el movimiento es la mitad de la total en planta, al contrario que en el caso de núcleo descentrado (imagen de abajo)

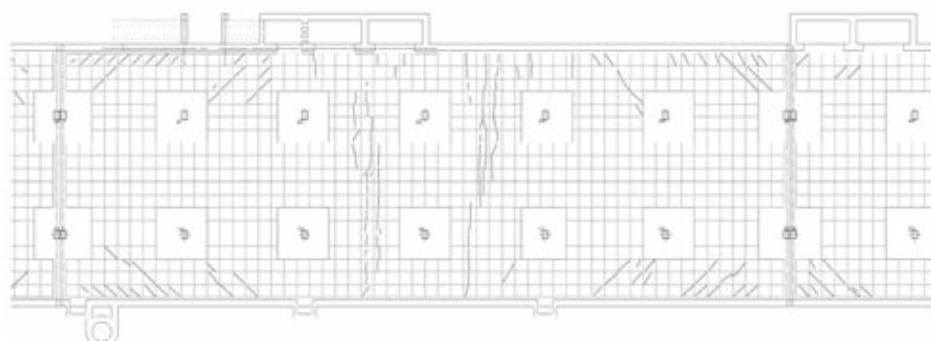
Figura 4. La existencia de muros de sótano, como en este caso real de longitud aproximada 45 metros, hace prácticamente inútil la presencia de juntas de dilatación para determinadas configuraciones en planta. Las fisuras de la imagen muestran claramente la enorme coacción al movimiento debido a los muros (fisuras en piel de serpiente), y las grietas de la placa en su zona central. Dichas fisuraciones tan llamativas podrían haberse difuminado hasta hacerse prácticamente casi invisibles habiendo suprimido todas las juntas del parking, como se ha realizado en otros que llegan a alcanzar los 650 m sin ellas

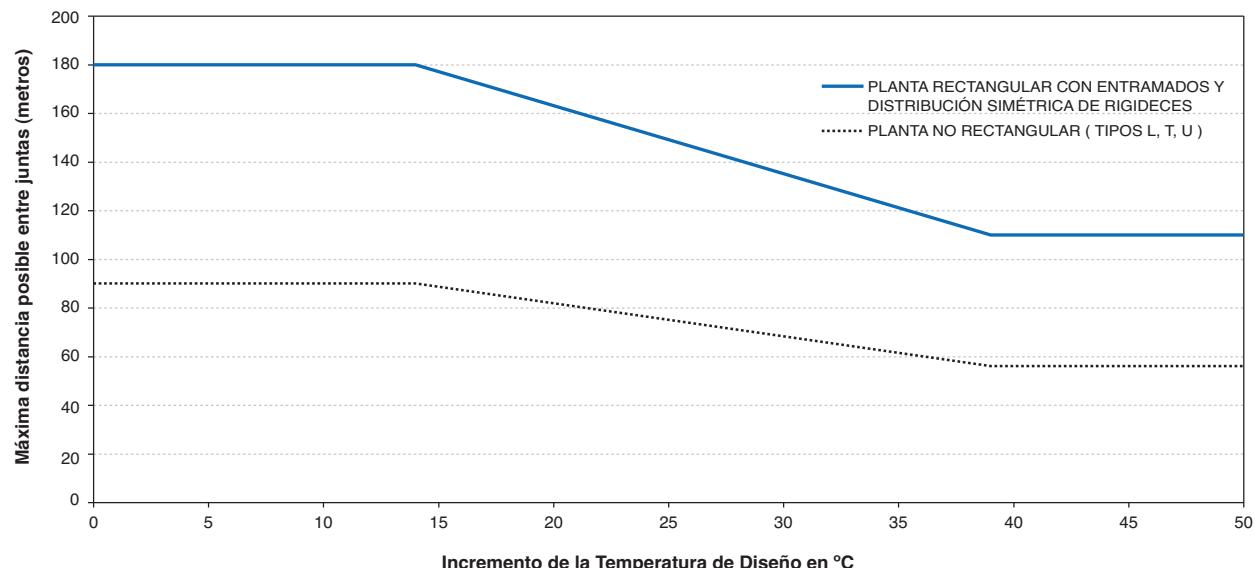
Figura 5. Distancia máxima entre juntas determinada por la National Academy of Sciences de Washington

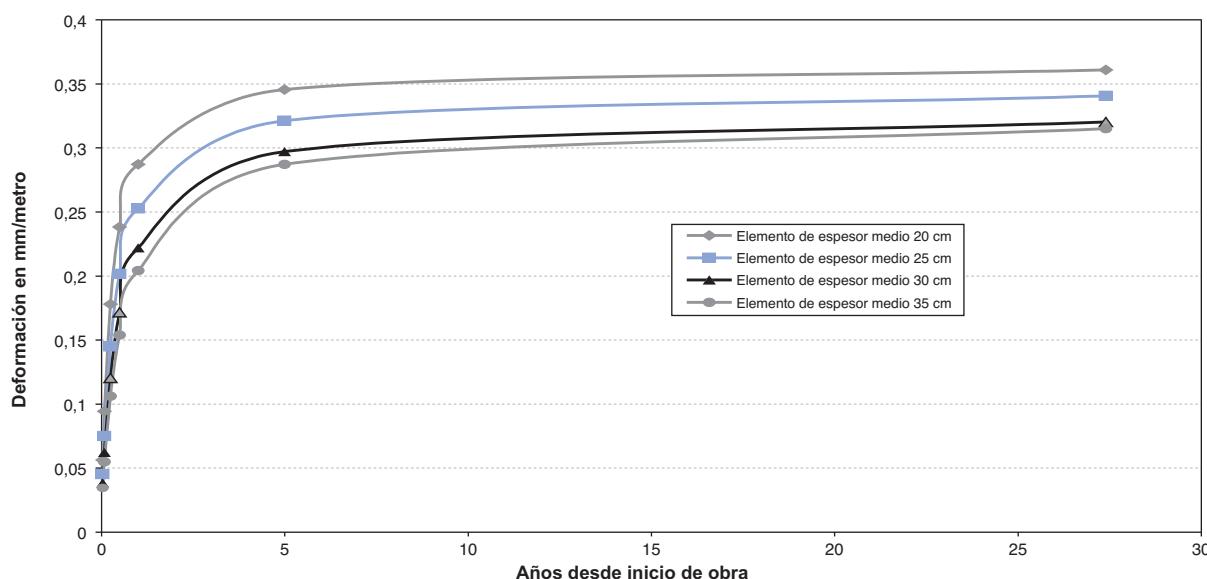
Figura 6. Curva retracción – tiempo de un elemento sin coacciones exteriores

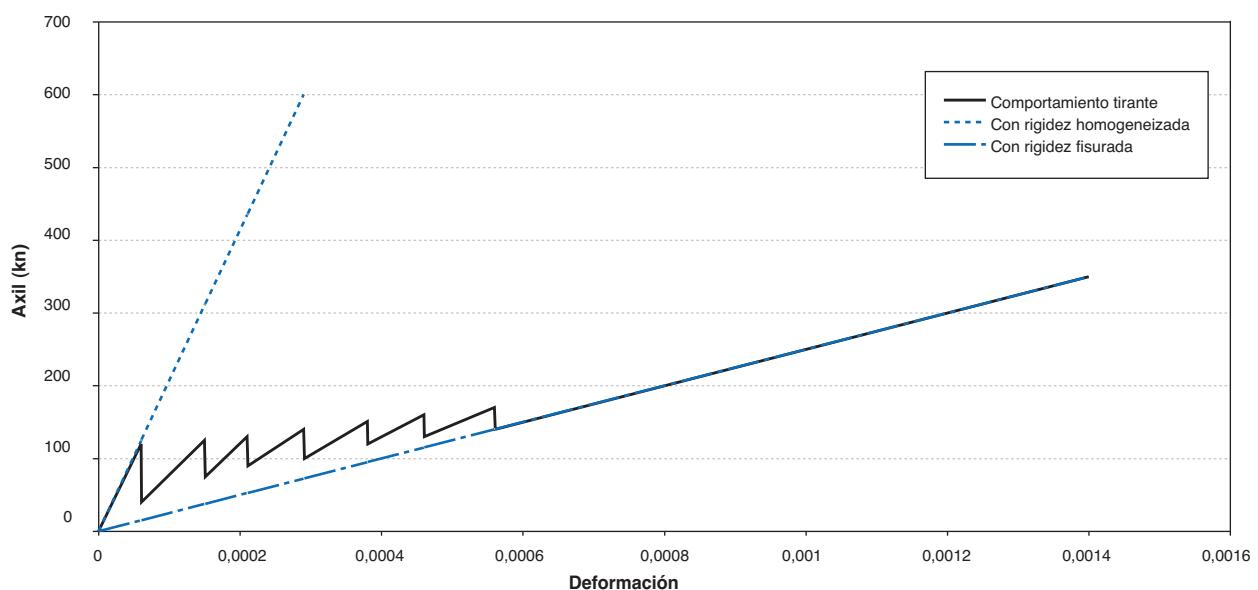
Figura 7. Comportamiento de un tirante de hormigón armado sometido a una deformación impuesta creciente

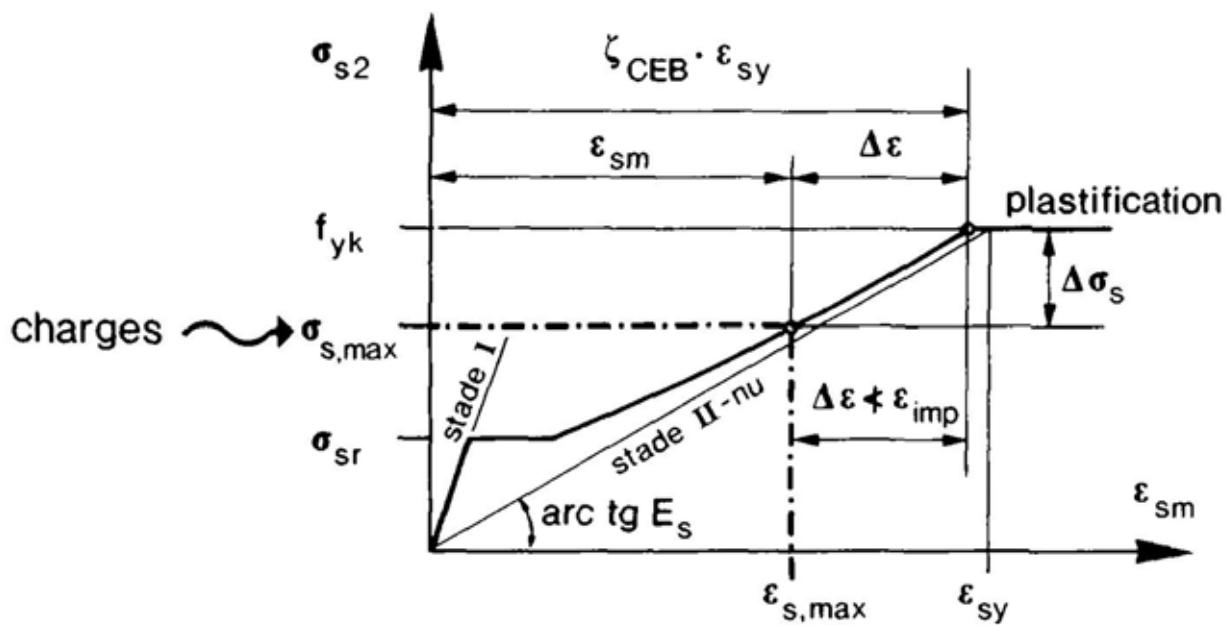
Figura 11. Diagrama tensión-deformación de un elemento sometido a un esfuerzo de tracción creciente

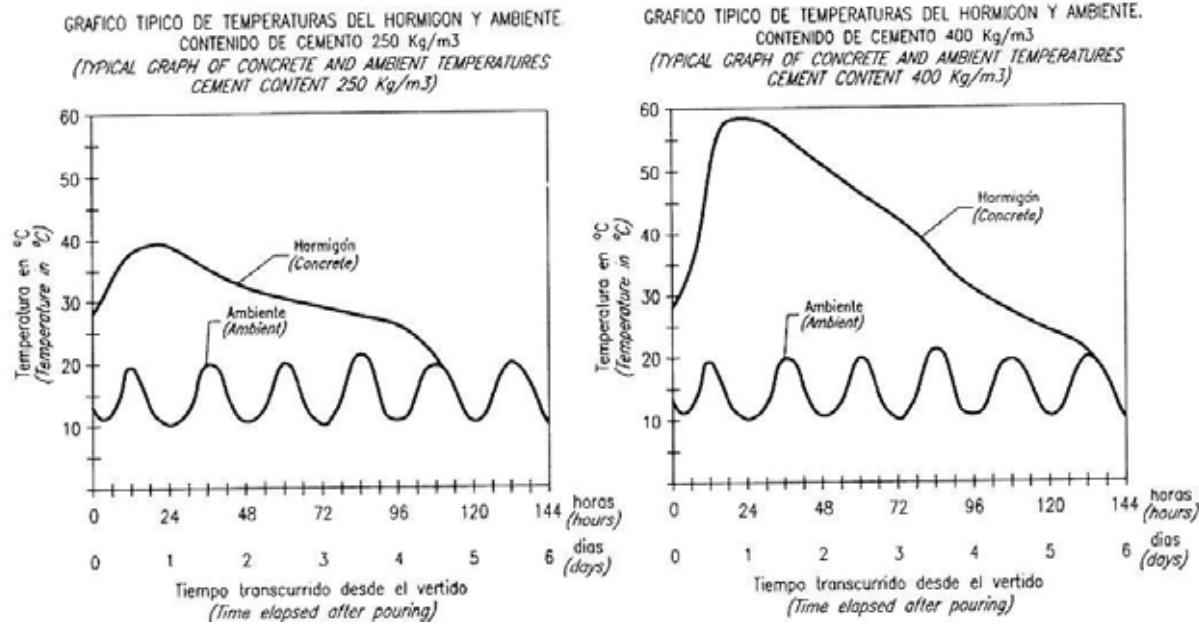
Figura 12. Picos de temperatura tras el hormigonado

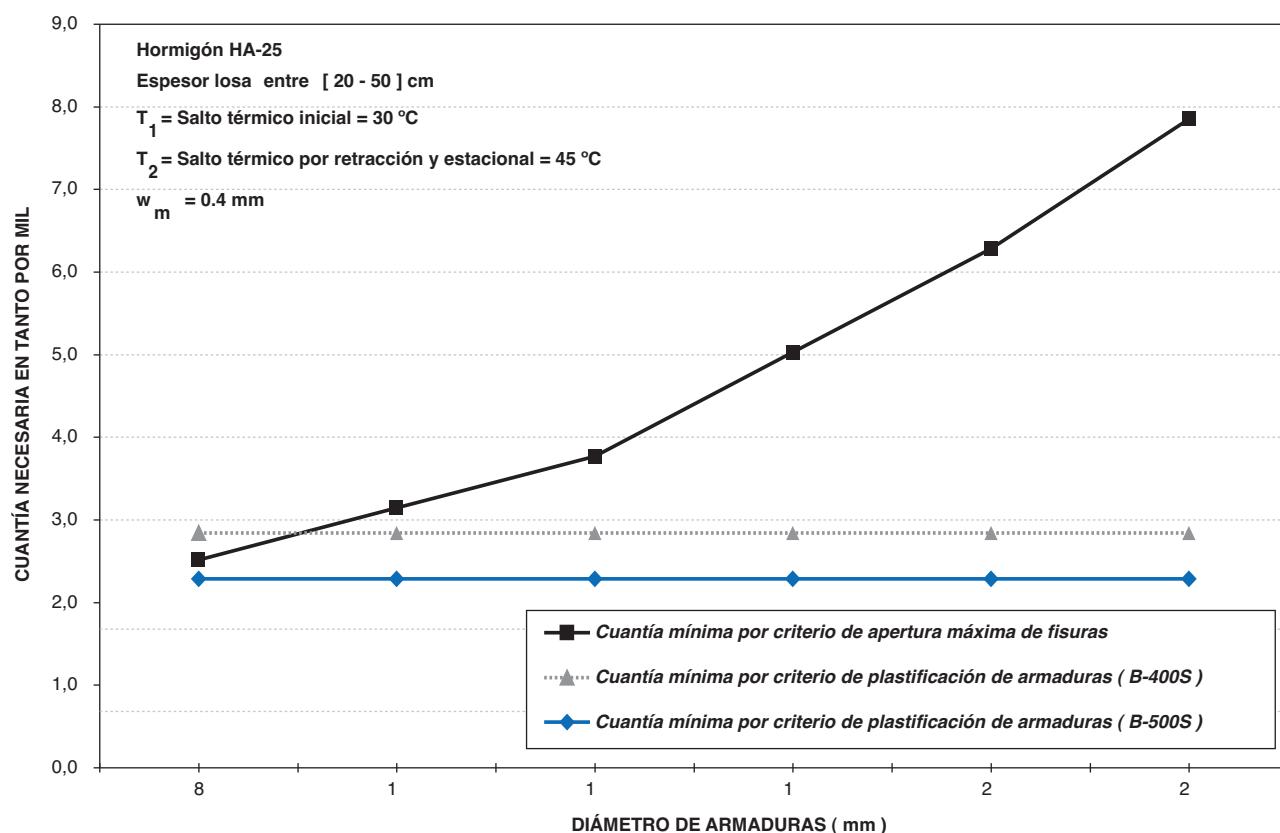
Figura 15. Cuantía necesaria para losas con HA-25

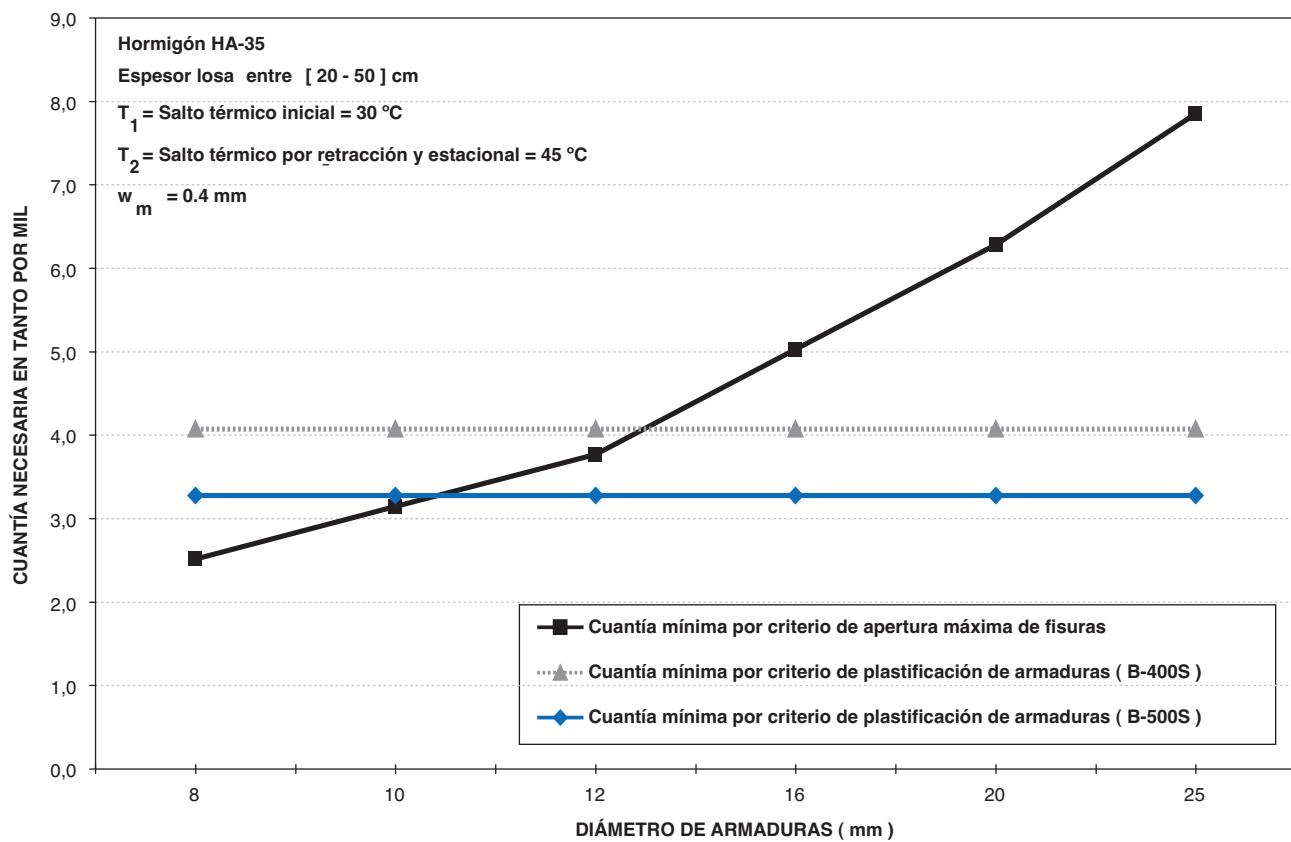
Figura 17. Cuantía necesaria para losas con HA-35

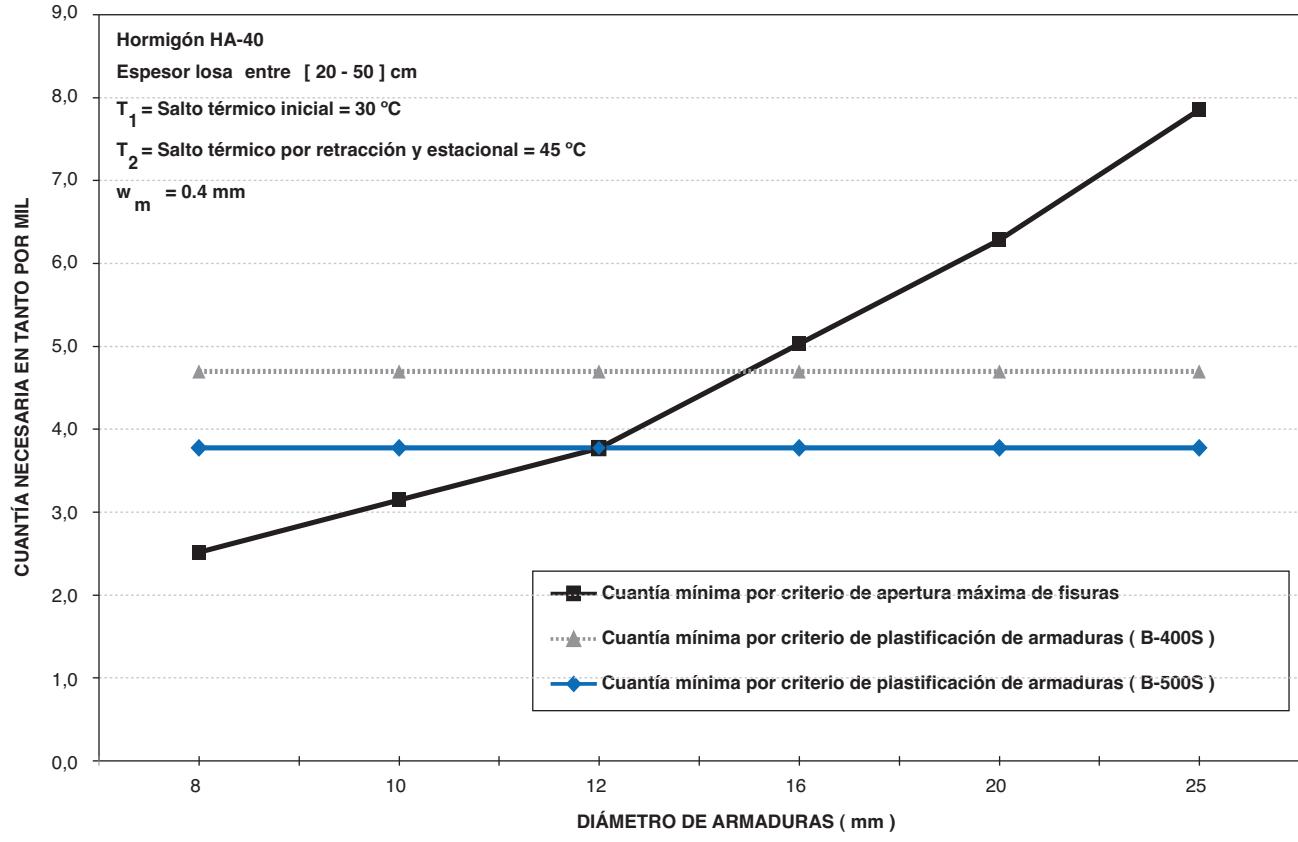
Figura 18. Cuantía necesaria para losas con HA-40

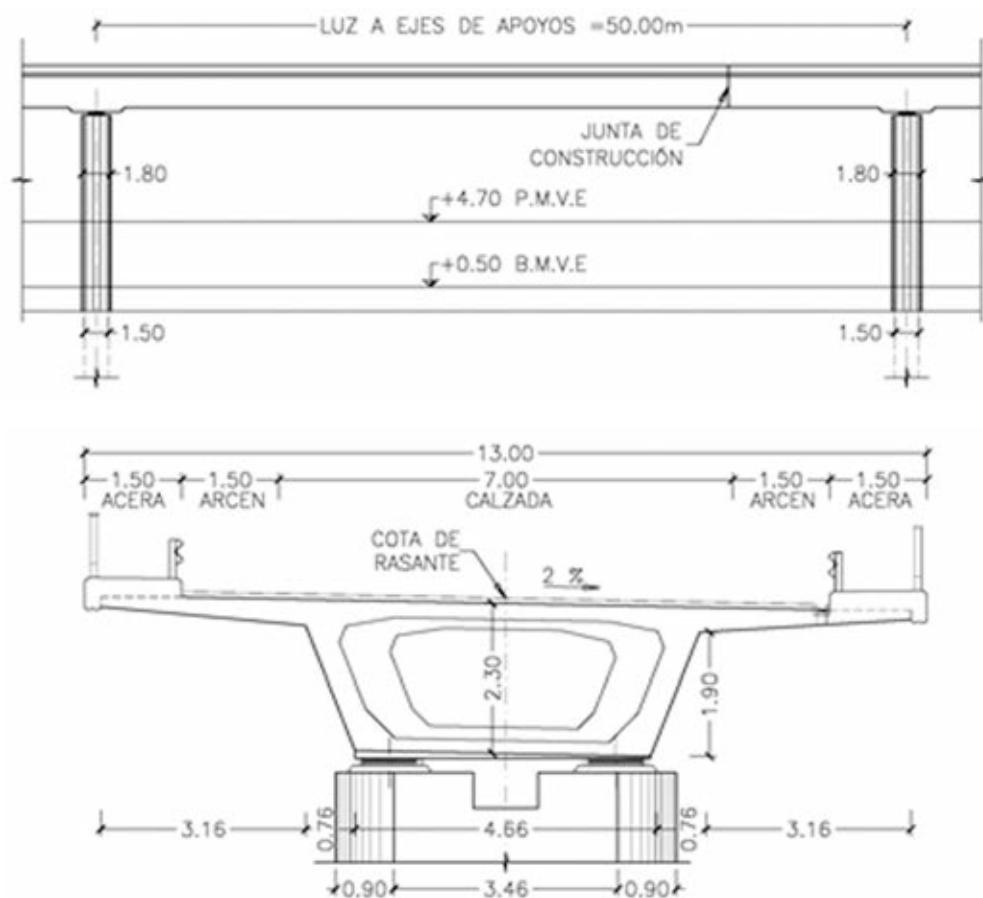
Figura 2. Esquema tipo del alzado del puente y de la sección transversal

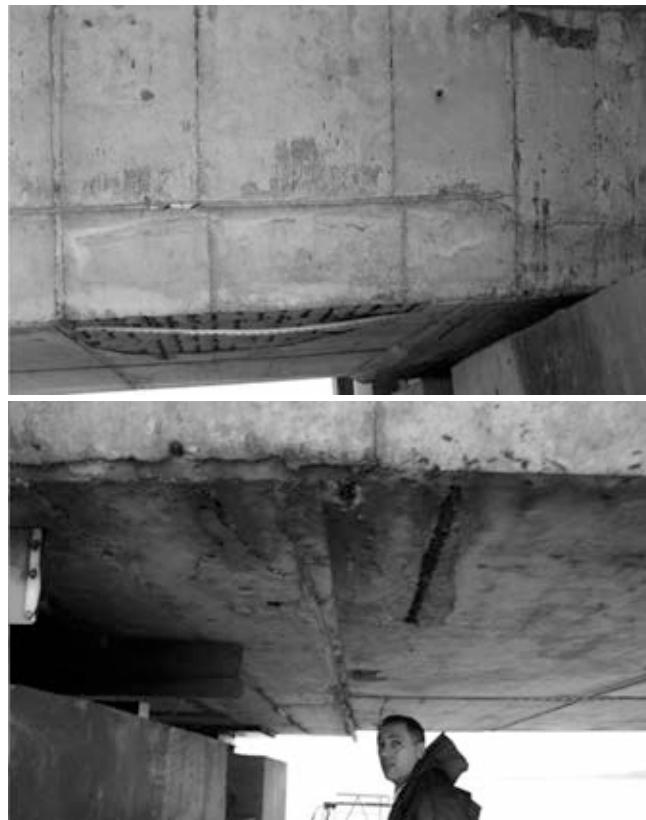
Figura 3. Desprendimiento del revestimiento en la cara inferior del cajón junto al estribo lado isla (2005, foto superior) y vista del estado sobre una pila intermedia (2006, foto inferior)

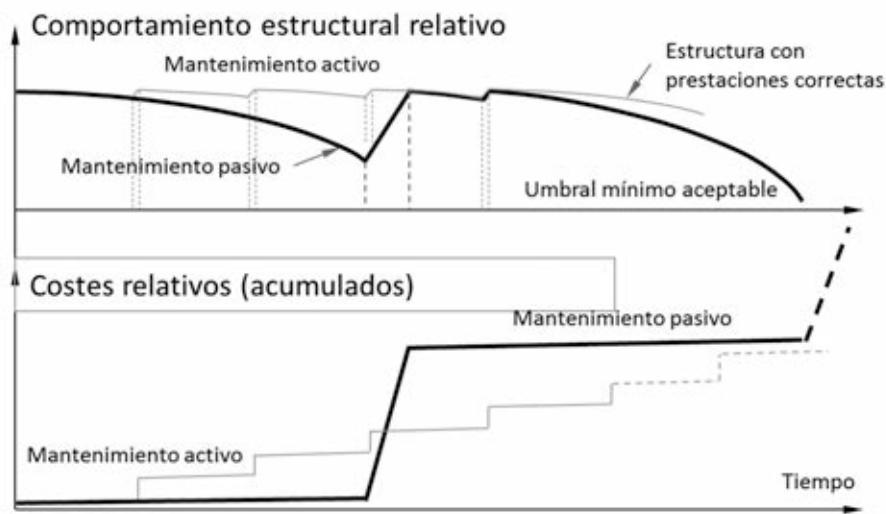
Figura 4. Expresión cualitativa de las diferencias entre los costes totales, en la fase de explotación, cuando se practica un mantenimiento activo y cuando se actúa sólo cuando ya no hay alternativa ("mantenimiento pasivo") [7]

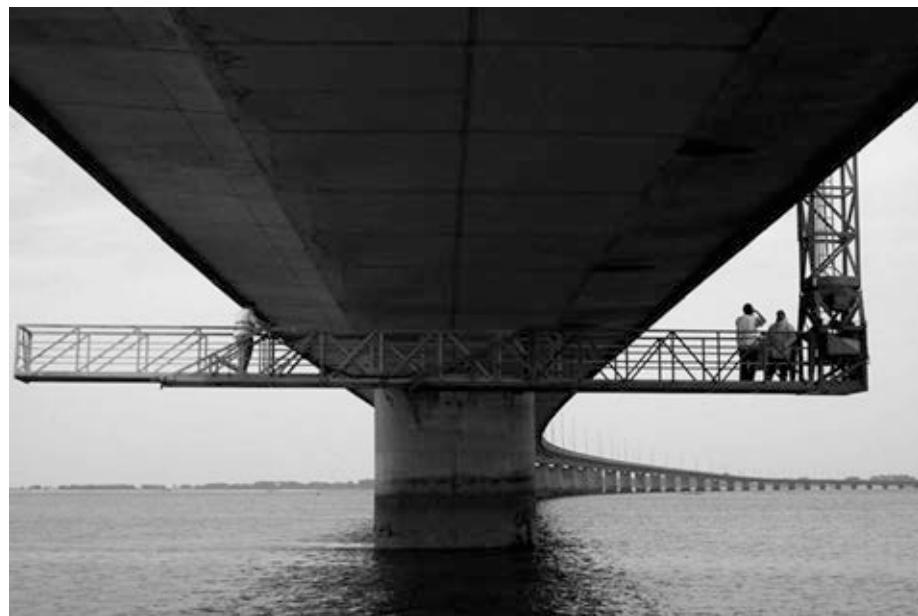
Figura 5. Plataforma de inspección en el puente

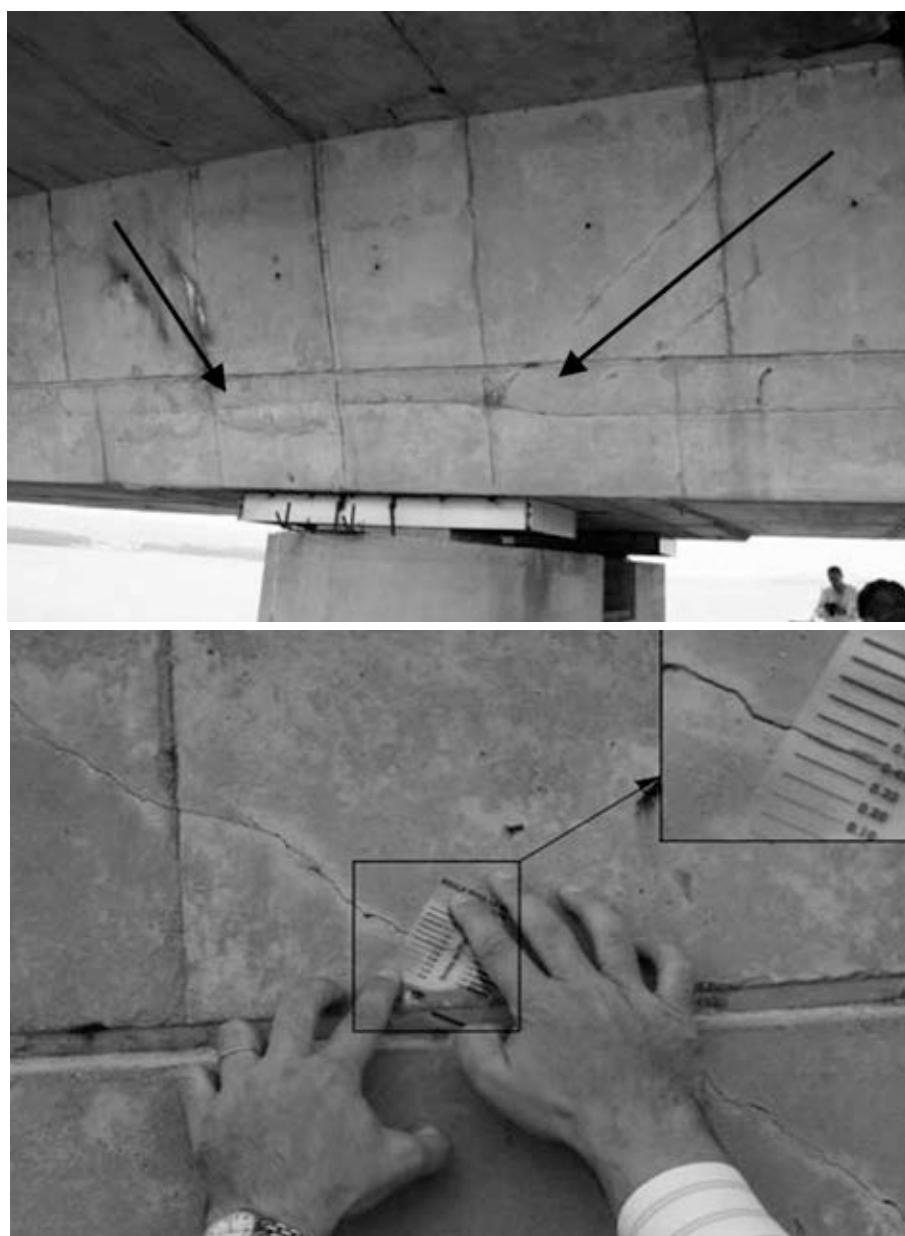
Figura 6. Fisuras sistemáticas de cortante en las almas de la sección cajón en las proximidades de los apoyos (foto superior). Abertura de una de esas fisuras (foto inferior), sin síntomas de corrosión. Las manchas de óxido que se aprecian se corresponden con restos de alambres de atar o de latigüillos de encofrado
