HA HORMIGÓN y ACERO

ISSN: 0439-5689 | octubre-diciembre 2013 | Volumen 64 - nº 270

Archidona Viaduct is included in the High Speed Railway Line between Antequera and Granada, in the province of Málaga (Spain). This structure has a total length of 3 150 m, having expansion joints just in the abutments, and becoming for the moment the continuous deck with higher distance between joints in the world. The deck has been solved with a composite cross section (double-beam solution), with constant depth and typical span length of 50 m. The design of substructure has been conditioned by the seismic resistant strategy and the need of allowing the important displacements of the deck due to thermal and reological actions. Special attention has been paid, as a result of the size of the works, to ease constructive solutions, to systematization and the use of precast elements, and to quality control of steel construction.

A study on expansion joints and cracking in reinforced concrete building floors

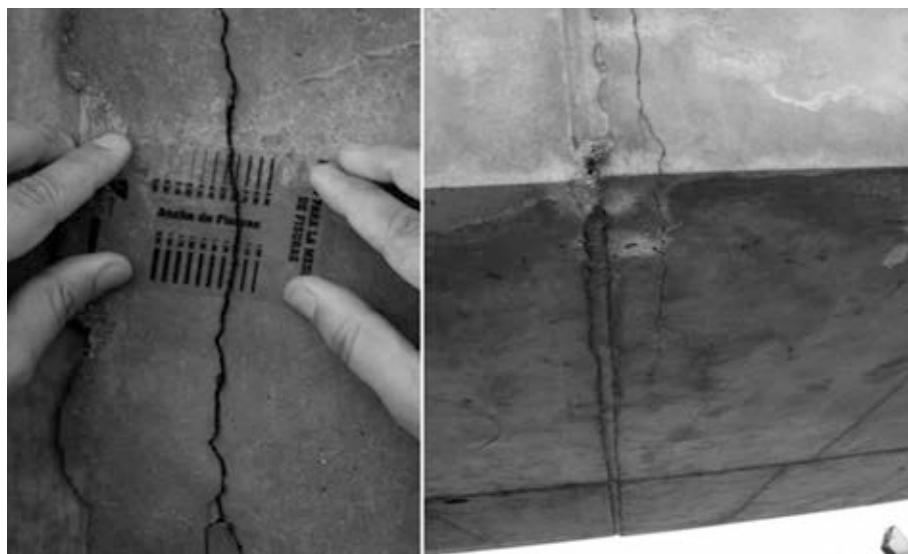
Figura 8. Fisuras de compatibilidad en la zona en la que se ubican los acopladores de los tendones de pretensado

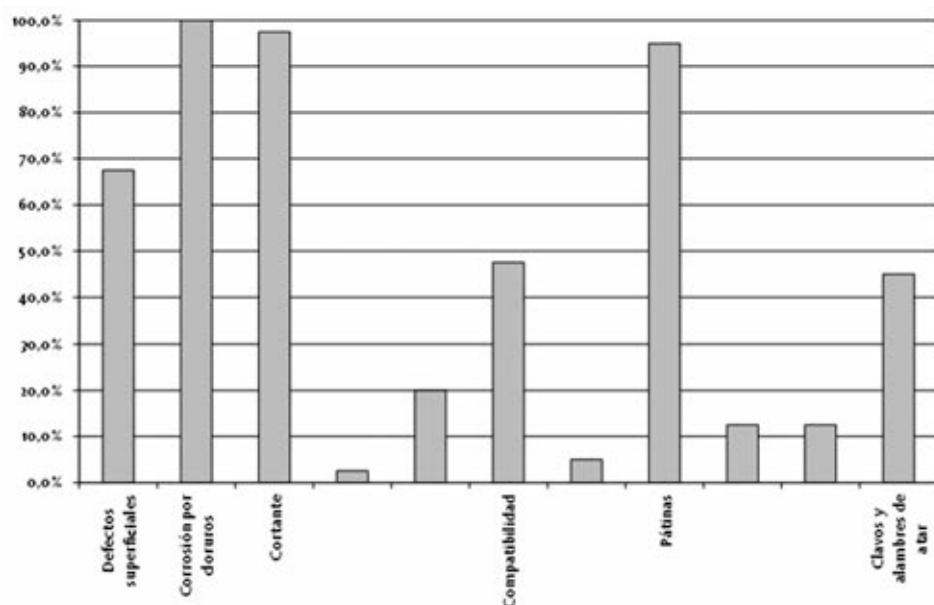
Figura 9. Distribución de los daños más significativos en el tablero

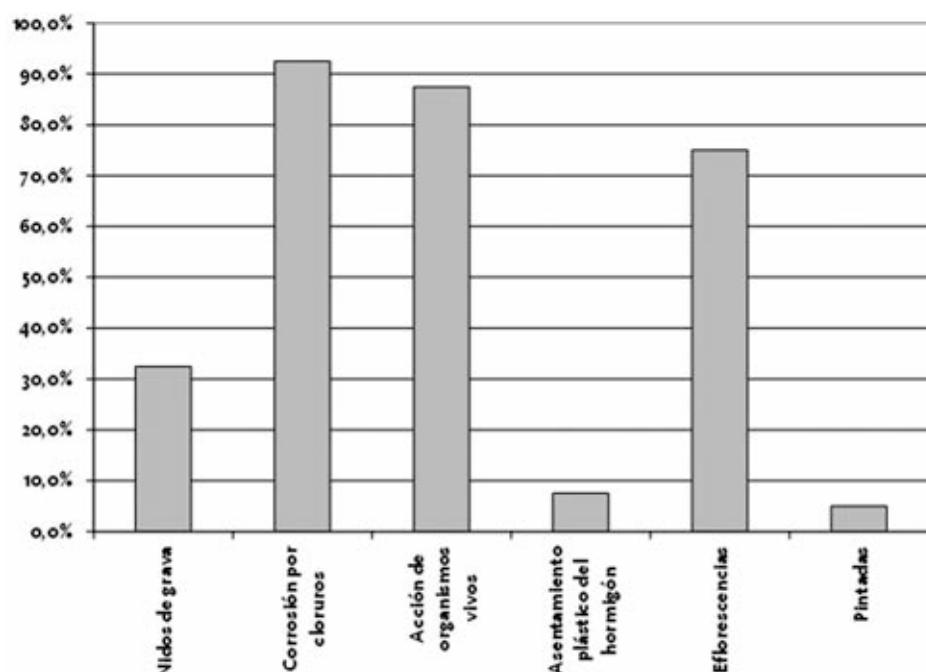
Figura 10. Distribución de los daños más significativos en pilas

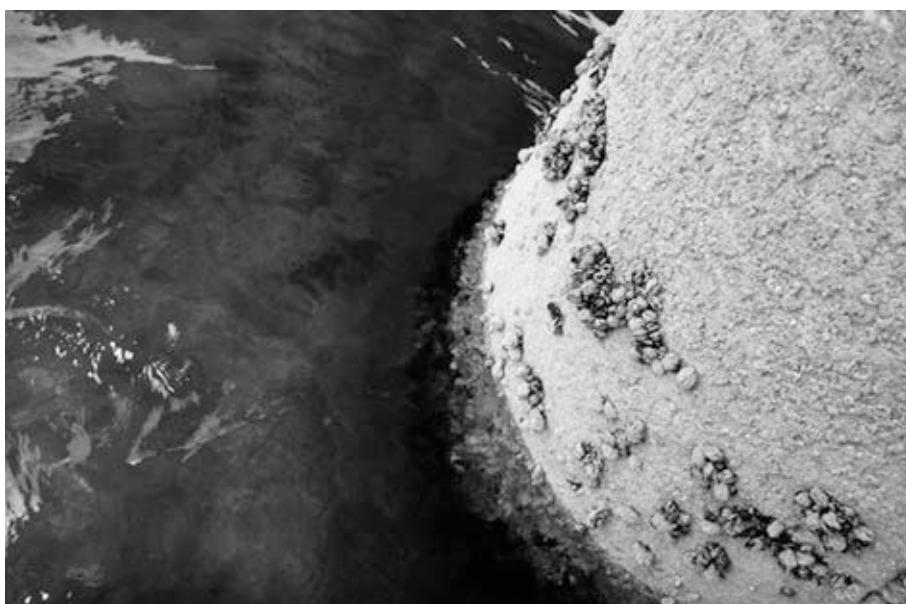
Figura 11. Biocolonias en la zona de carrera de marea de las pilas

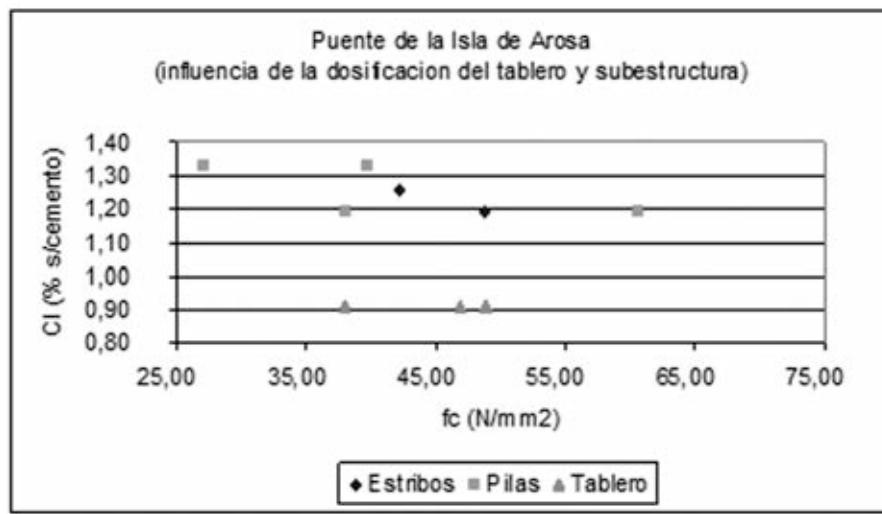
Figura 12. Relación entre el contenido de cloruros, expresado en % del peso de cemento, a la altura de las armaduras, y la resistencia de las probetas de hormigón

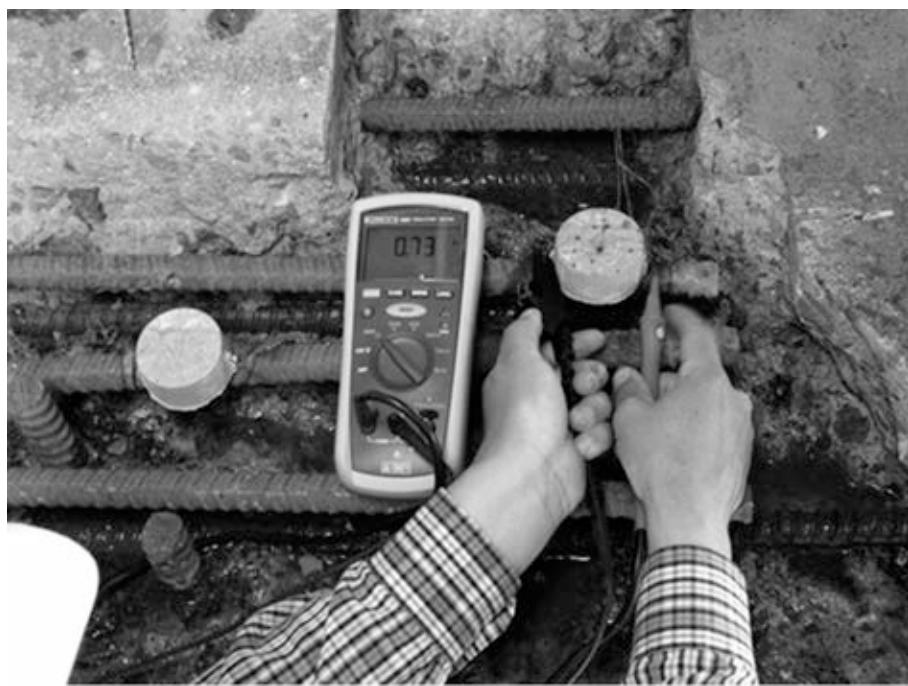
Figura 13. Control de la efectividad de la instalación de los ánodos de sacrificio (la foto no corresponde al puente de la isla de Arosa), que deben ubicarse en la periferia del parche, no en su zona interior, ya protegido por un micro-hormigón de calidad excelente

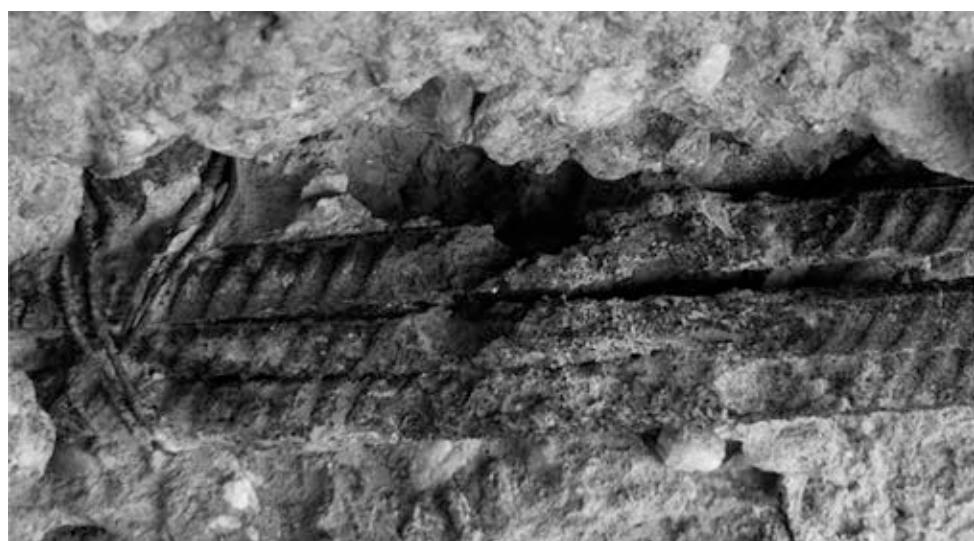
Figura 14. Picaduras de corrosión en la armadura transversal de una de las pilas del puente de la isla de Arosa, con pérdida casi total de la sección. La fotografía fue tomada ya en la fase de ejecución de las obras y muestra un ejemplo claro de disolución del hierro que, por desgracia para los inspectores, no da lugar a síntomas en forma de pérdida del recubrimiento o de fisuraciones de aviso. La detección de estos daños confirma que, para contenidos de cloruro tan elevados en la masa de hormigón, se había iniciado ya el período de propagación y la actuación estaba plenamente justificada

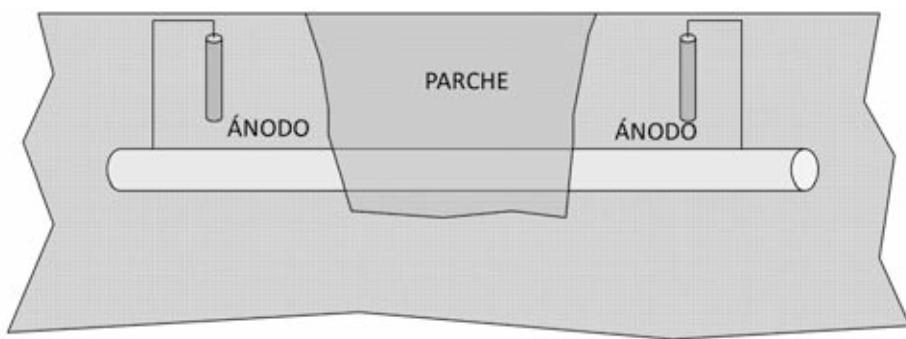
Figura 15. Estrategia de disposición de ánodos de sacrificio en la periferia de la zona parcheada. En este croquis, correspondiente al sistema mayoritariamente empleado, se disponen los ánodos en el exterior del parche

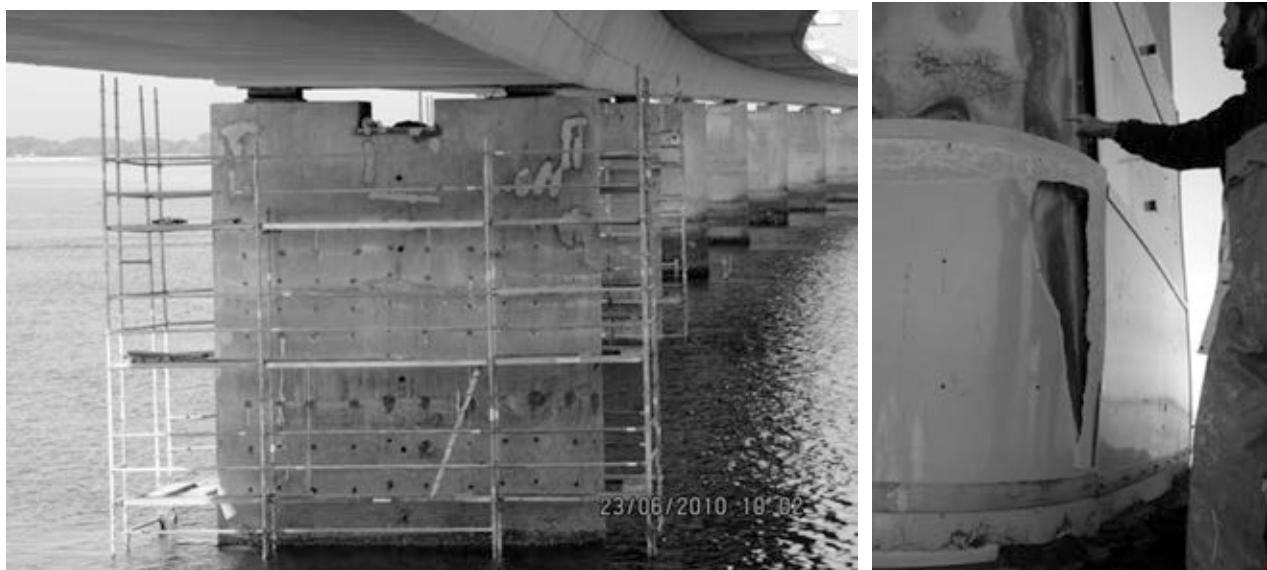
Figura 16. Aplicación de diferentes sistemas de protección en las pilas del puente de la isla de Arosa. El sistema probado para la pila e incluido inicialmente en el proyecto, a base de una camisa impermeable y una malla de ánodo dispuesta en su interior, en la periferia de la pila, no pudo instalarse correctamente

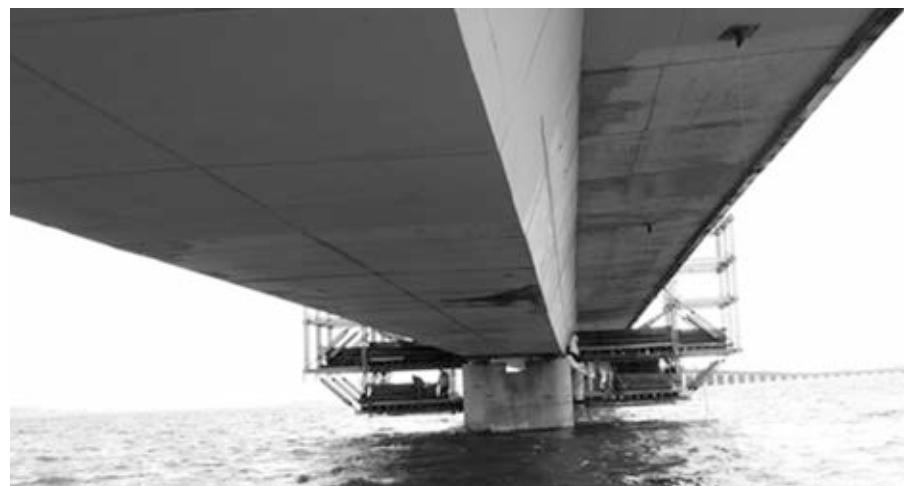
Figura 17. Carros-pórtico en acción

El proyecto se planteó conforme a un procedimiento de ejecución que permitiera mantener, en todo momento, el tráfico sobre el puente. Para ello se proyectaron unos carros-pórtico (figura 17) que albergasen plataformas y equipos de trabajo de ejecución de parches (mediante hidrodemolición), instalación de ánodos, etc. Con el fin de mejorar los rendimientos y acortar los plazos, en obra se decidió disponer dos carros, en lugar del único carro que se había supuesto en el proyecto.

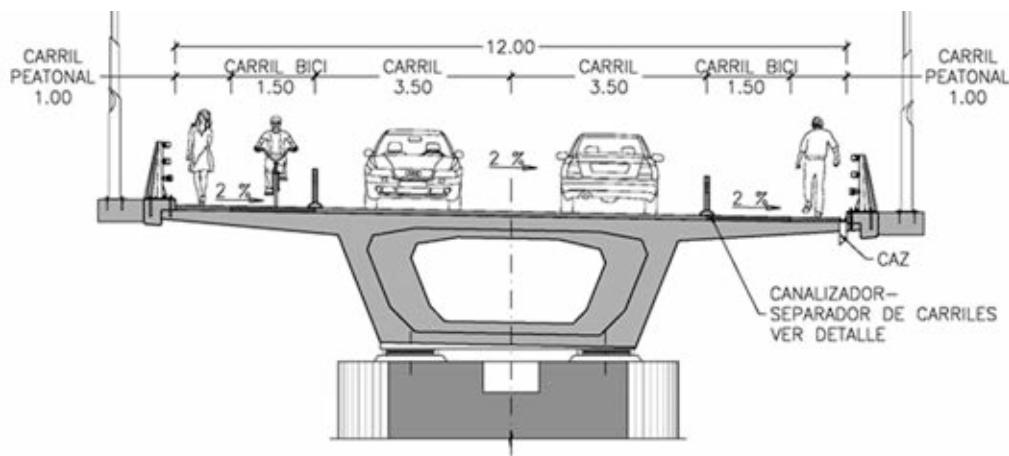
Figura 18. Sección transversal final
