hormigón y acero

Últimas noticias de hormigón pretensado

hormigón y acero n. 91

últimas noticias de hormigón pretensado

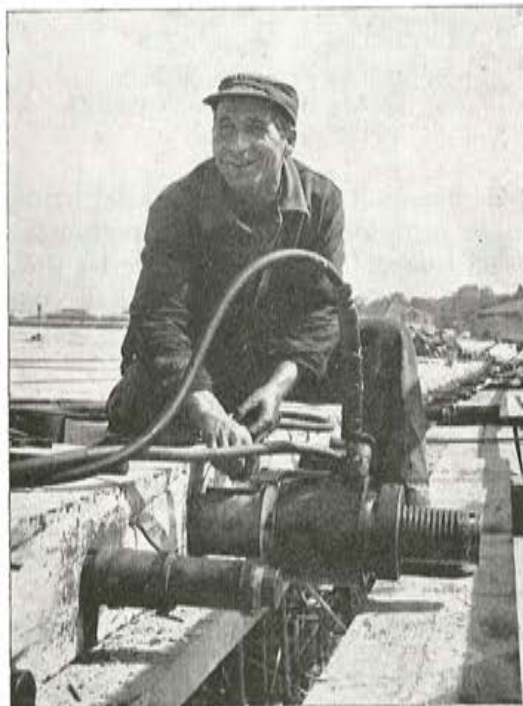
- Utilización de alambres trefilados (procedentes de las trefilerías de Bourg-en-Bresse), que proporcionan la mayor garantía contra la corrosión bajo tensión.
- Anclaje total de los alambres sin ningún deslizamiento después del tesado y sin pérdida de alargamiento en el momento de la fijación del anclaje.
- Posibilidad de retesado o de control de la tensión ejercida por las armaduras, en cualquier momento antes de la inyección.
- Perfecta estabilidad del anclaje en caso de rotura accidental de un alambre.
- Colocación sencilla y rápida, posible gracias a la utilización de un material ligero y manejable. Así el trabajo en el interior de las secciones en cajón, se facilitó enormemente, dado el poco peso (no llega a 25 kp) del gato necesario para tesar los cables de 12 ϕ 8 (fig. 79).

Fig. 79. — Tesado de los cables del forjado superior. En primer plano, anclaje de un cable tesado, mantenido en posición mediante las correspondientes cuñas.

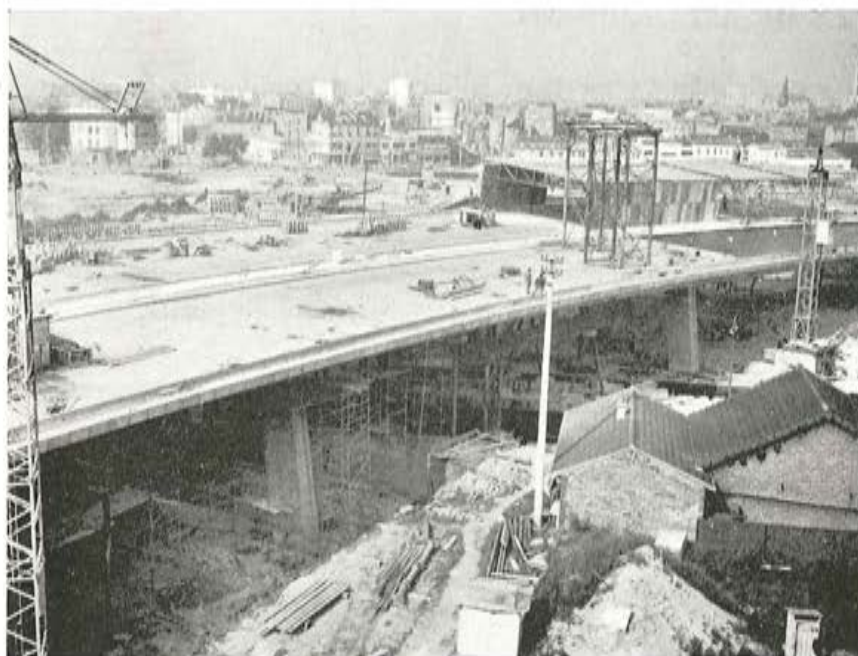
Fig. 105. — Vista general de la obra durante la ejecución de la capa de estanquidad; obsérvese el abrigo móvil de protección.

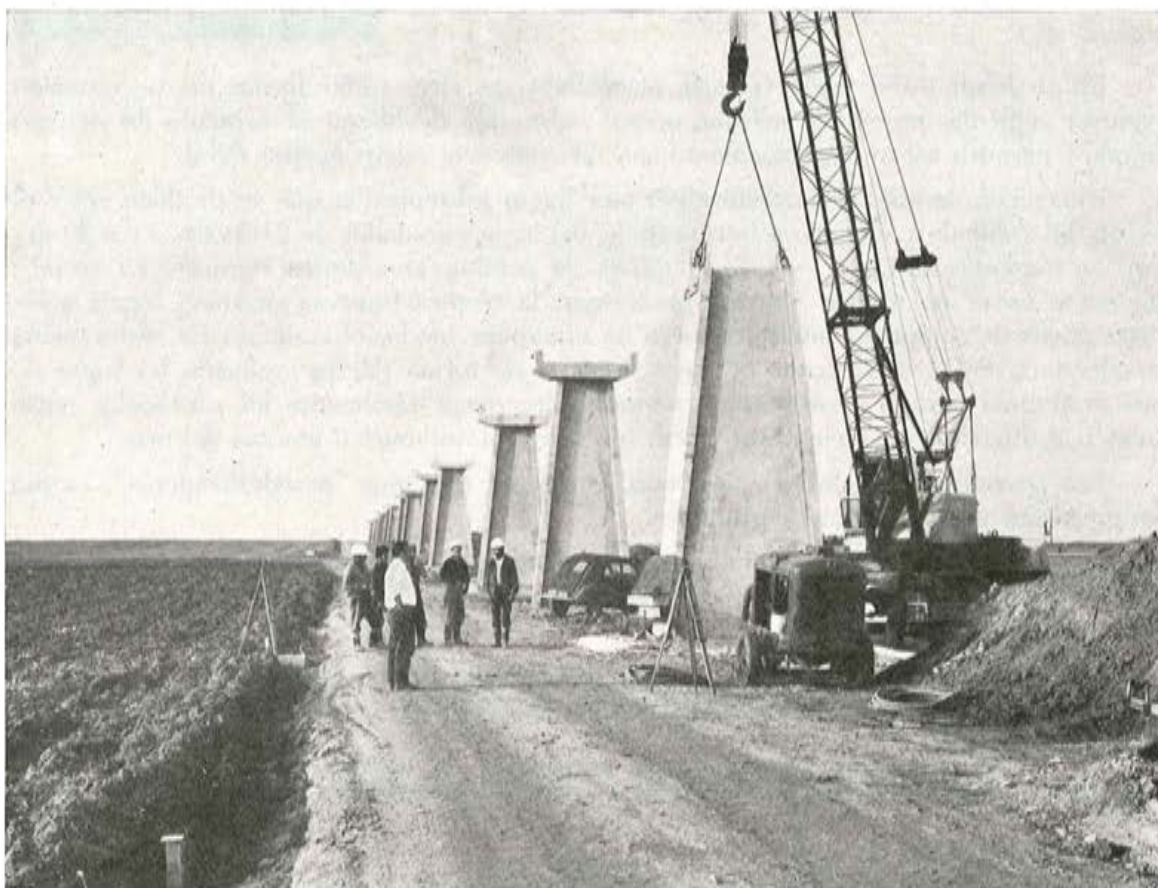
Fig. 2. — Las pilas que soportan la vía están situadas cada 20 metros, de eje a eje.

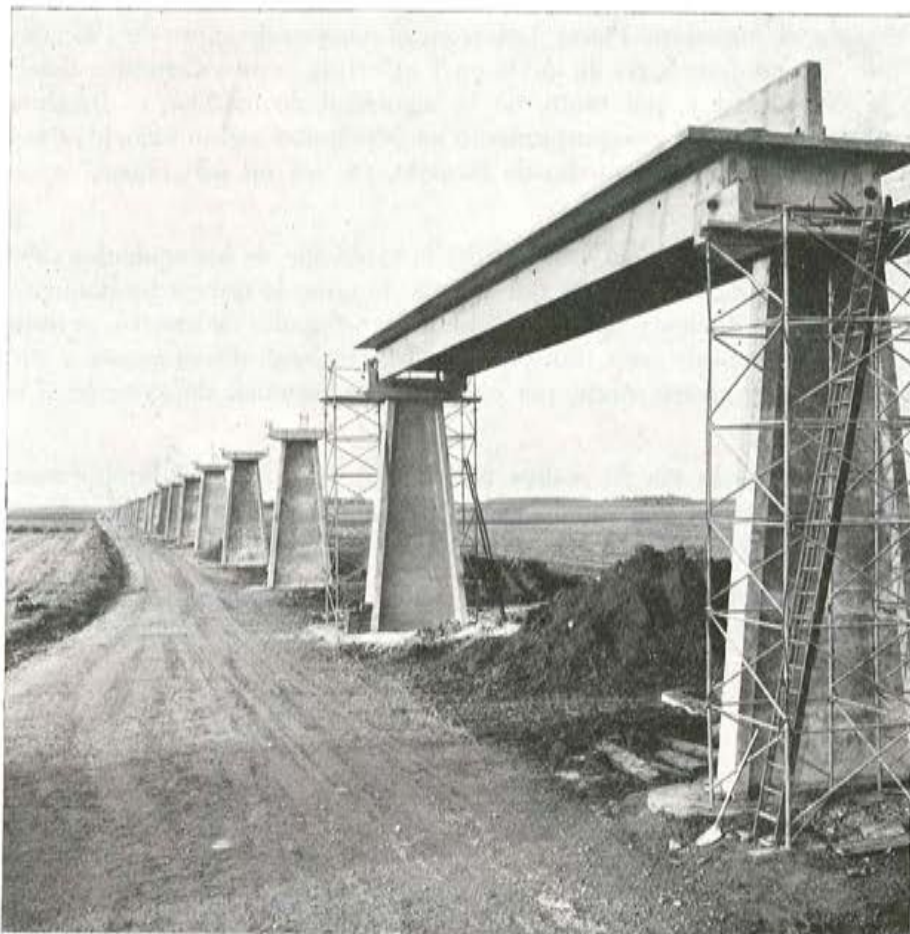
Fig. 3. — La viga en "T" invertida apoya sobre las pilas; está constituida por elementos de hormigón pretensado de 20 metros de longitud.
