hormigón y acero

Últimas noticias de hormigón pretensado

n. 91

2.º trimestre 1969

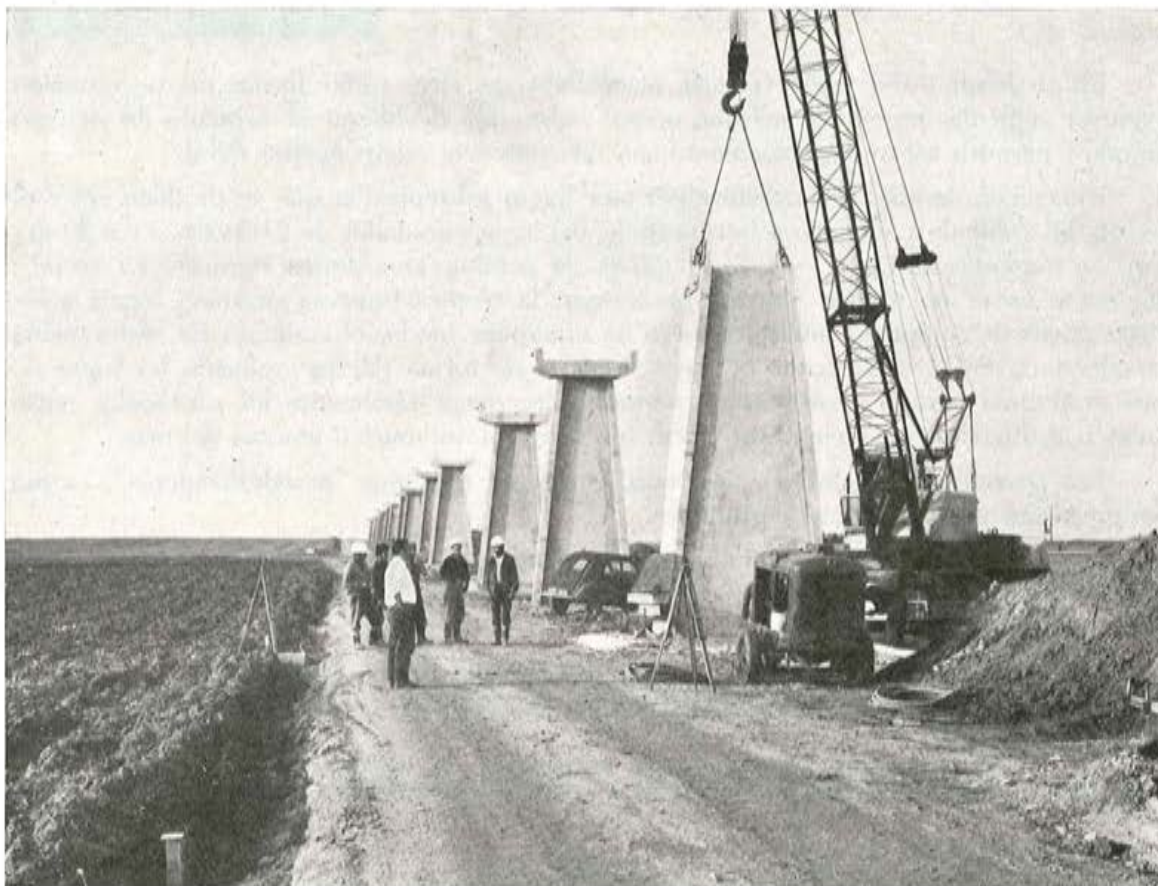
Fig. 2. — Las pilas que soportan la vía están situadas cada 20 metros, de eje a eje.

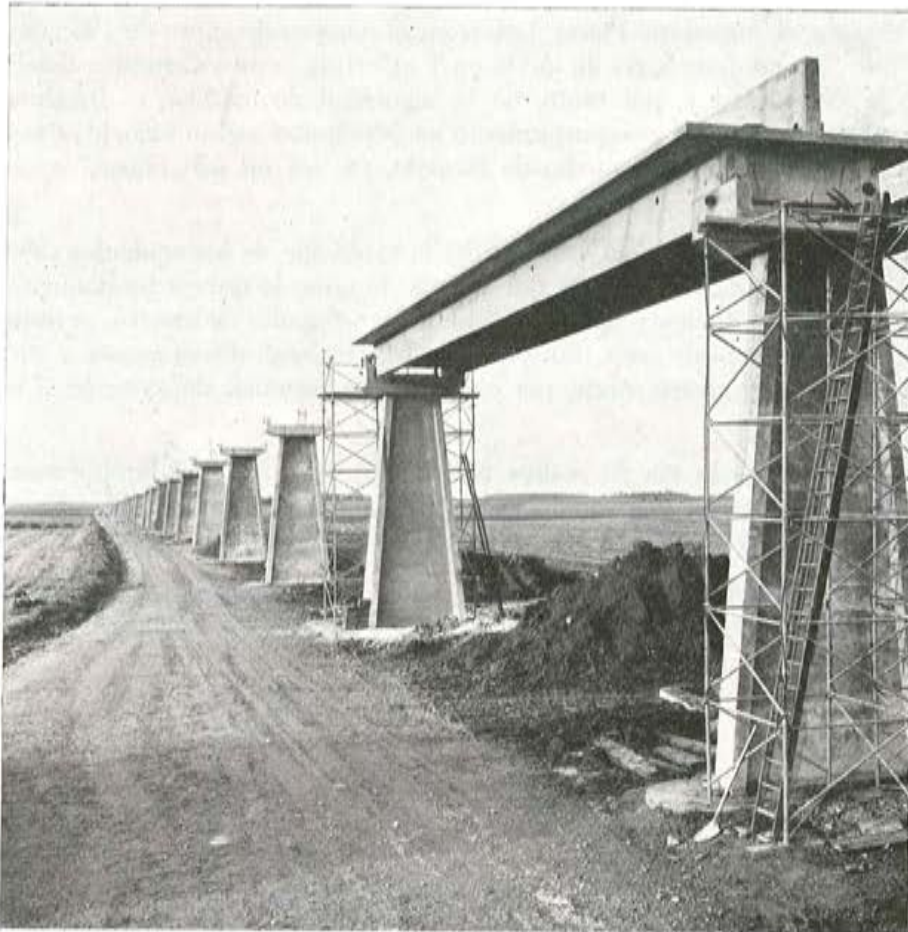
Fig. 3. — La viga en "T" invertida apoya sobre las pilas; está constituida por elementos de hormigón pretensado de 20 metros de longitud.
