ormigón y acero

timas noticias de hormigón pretensado

n. 91

2.º trimestre 1969

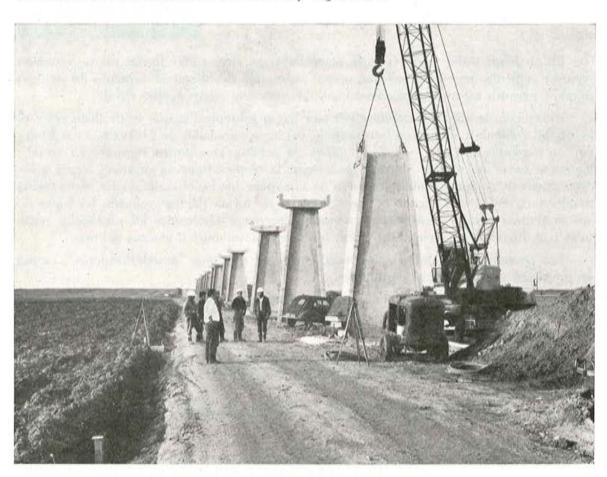
Fig. 2. — Las pilas que soportan la vía están situadas cada 20 metros, de eje a eje.
