**hormigón y acero**  
*últimas noticias de hormigón pretensado*

**n. 93**

**4.º trimestre 1969**

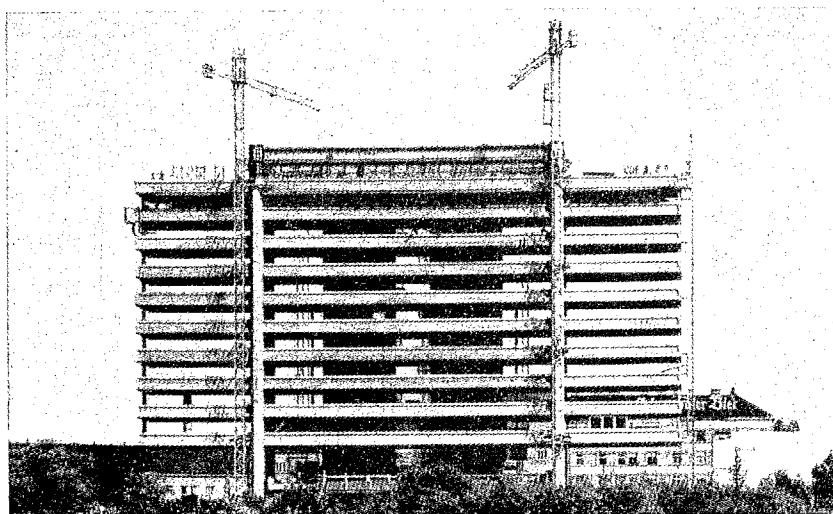
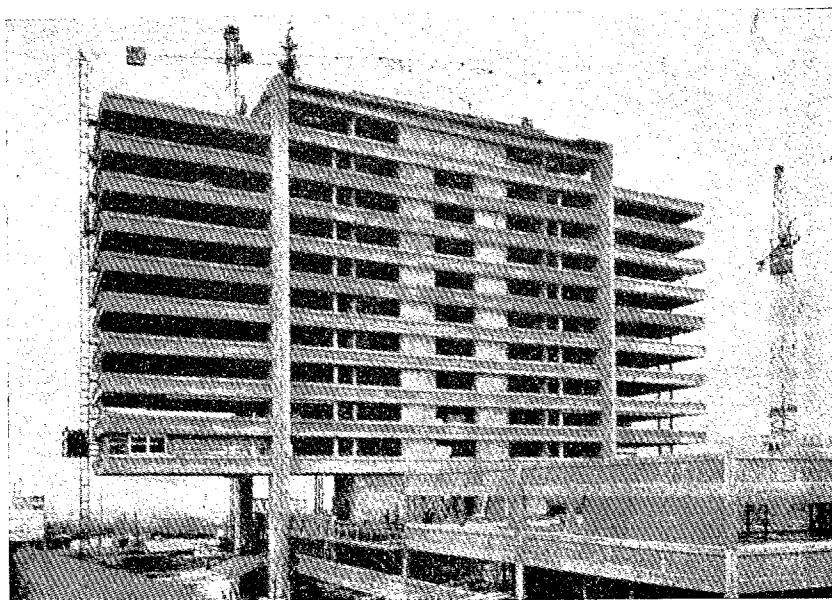
Figs. 11 y 12. — Dos aspectos de la estructura del cuerpo alto del edificio, en fase de realización avanzada. Cada viga de borde, de hormigón pretensado, tiene una luz central de 39 metros y dos voladizos laterales de 16 metros cada uno.

Para dar una idea del orden de magnitud de los esfuerzos soportados por la viga de borde se puede decir, a título de ejemplo, que a lo largo de la fachada Sur, el momento máximo en el empotramiento del voladizo sobre el pilar es de 1.050 m Mp, y el esfuerzo cortante es de 130 Mp.

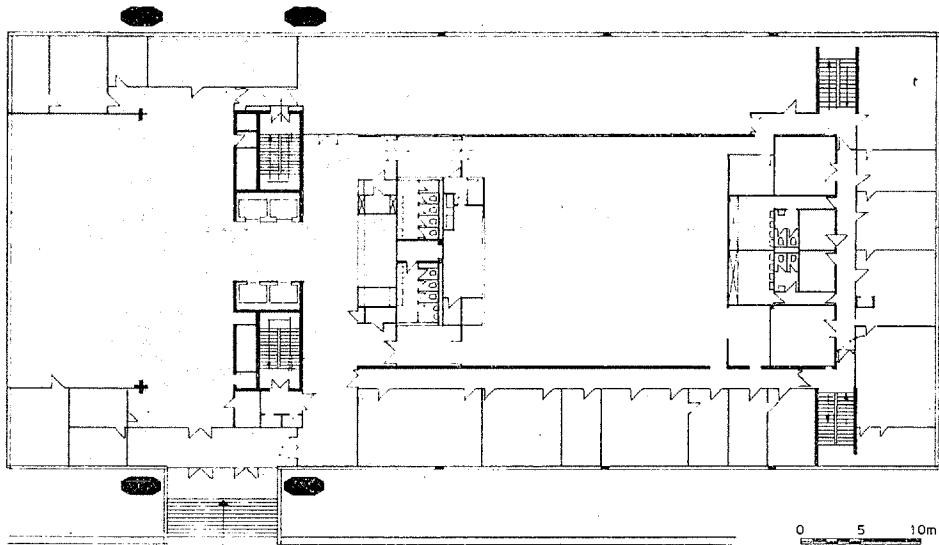
Fig. 1.—Planta tipo del cuerpo bajo del edificio del complejo Phillips, en Viena. Sus dimensiones exteriores son de 77 x 36 metros, con una altura sobre el suelo de 13 metros.

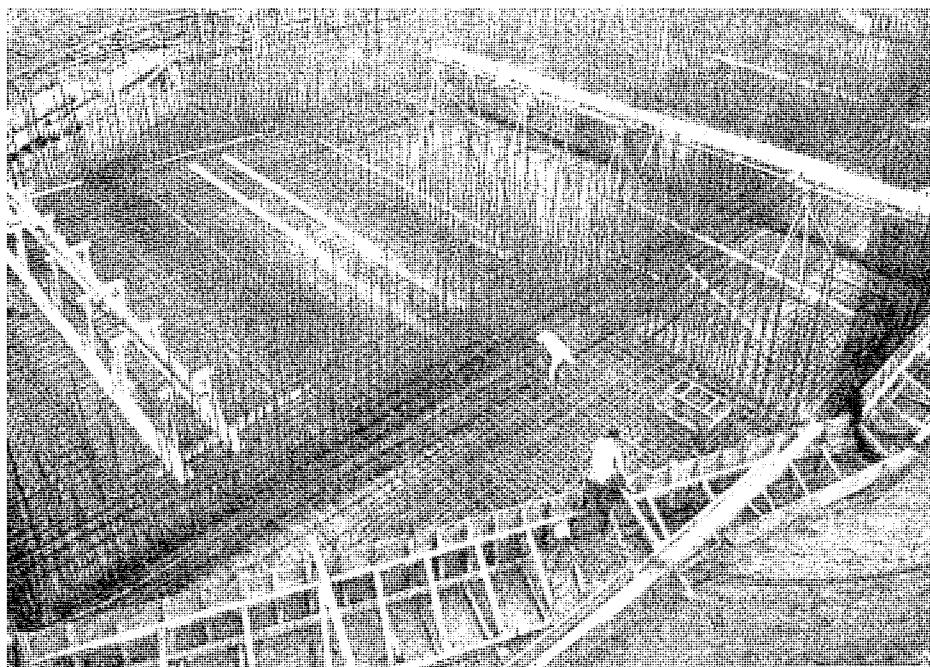
Fig. 2.—Ferralla de la cimentación del cuerpo bajo del edificio.

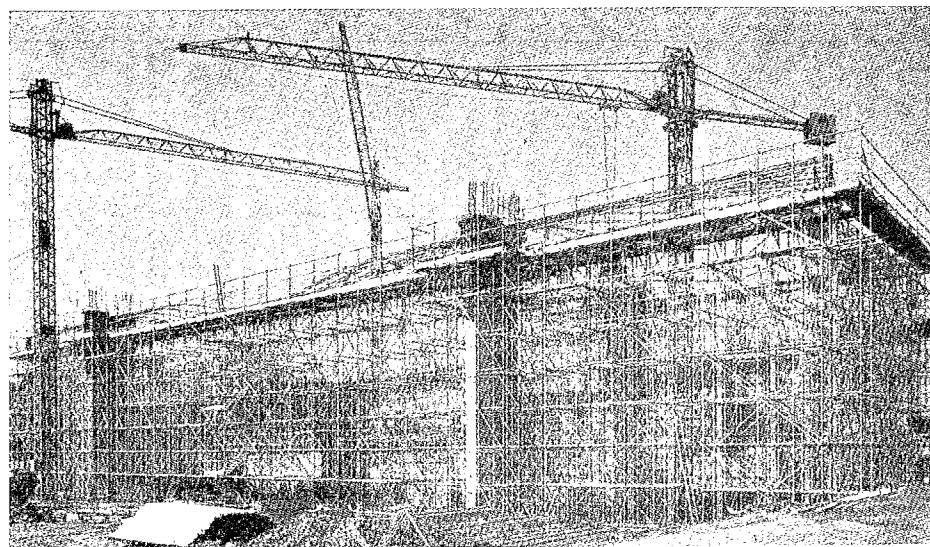
Fig. 5.— Complicada cimbra de apoyo del primer piso del cuerpo alto del edificio.

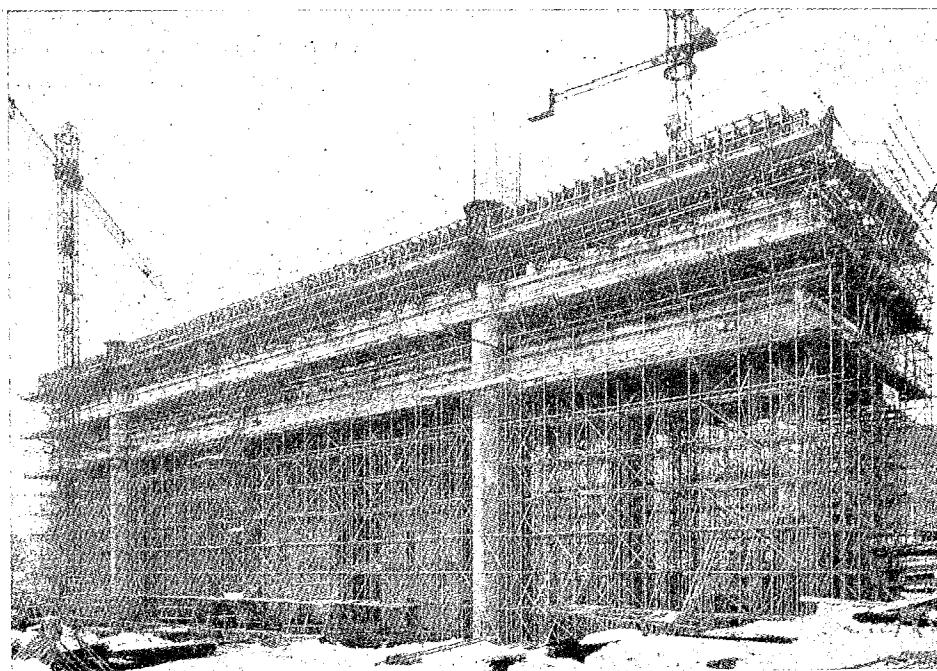
Fig. 6.— Hormigonado del tercer piso del cuerpo alto del edificio.

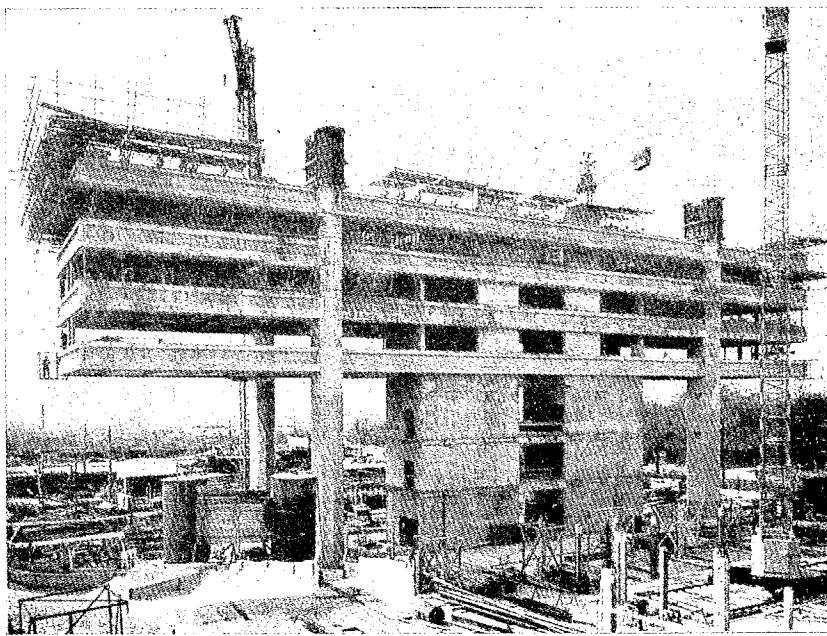
Fig. 7.— El esquema resistente de la estructura se manifiesta claramente en los pisos ya realizados. Todas las cargas verticales se transmiten al terreno a través de los cuatro soportes, mediante vigas de borde parcialmente voladas que corren a lo largo de las fachadas norte y sur. Los esfuerzos horizontales, a su vez, resultan absorbidos por el núcleo interior de servicios.

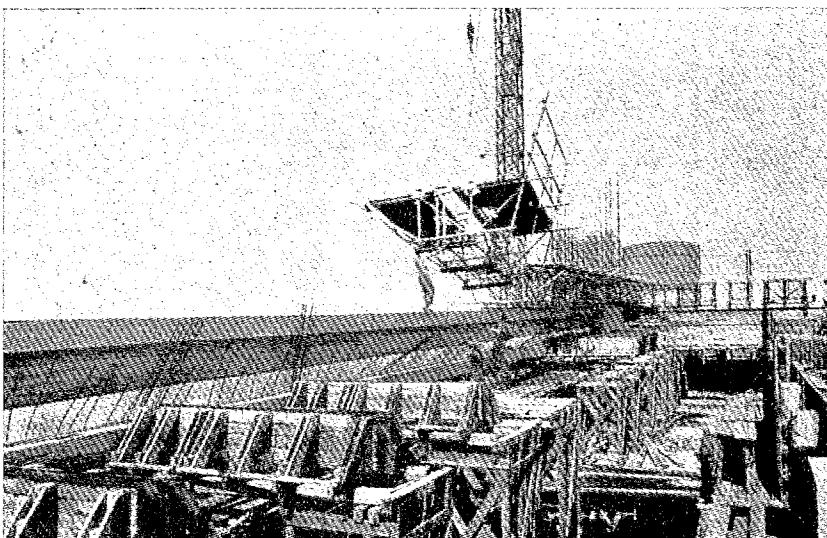
Fig. 8.— Colocación de las cimbras perimetrales para el hormigonado de las vigas de borde.

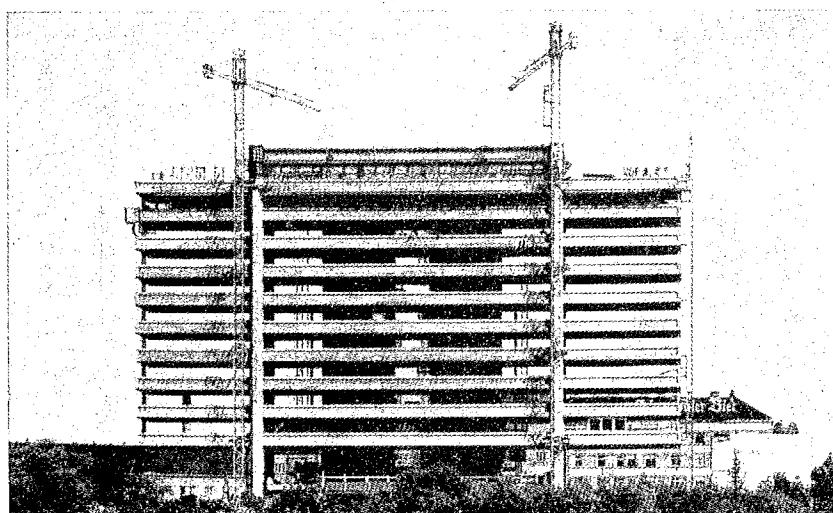
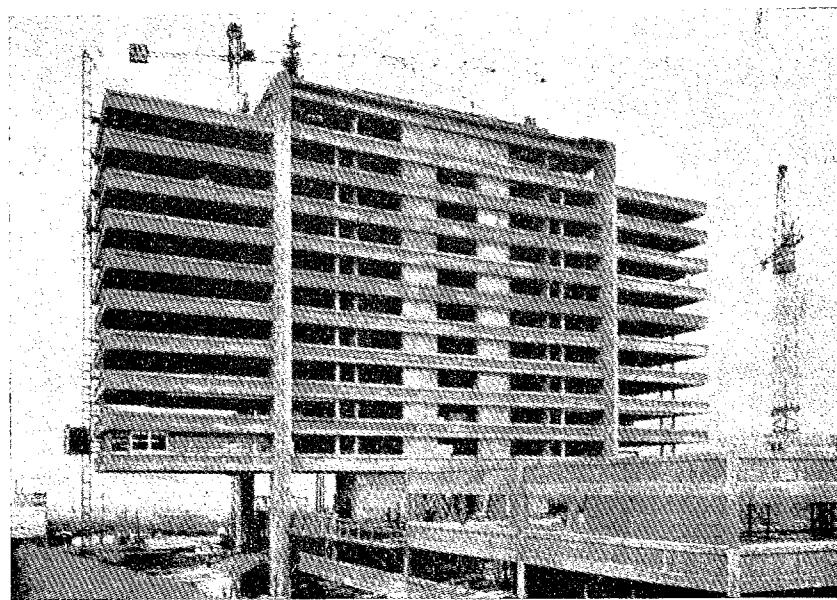
Figs. 11 y 12. — Dos aspectos de la estructura del cuerpo alto del edificio, en fase de realización avanzada. Cada viga de borde, de hormigón pretensado, tiene una luz central de 39 metros y dos voladizos laterales de 16 metros cada uno.

Para dar una idea del orden de magnitud de los esfuerzos soportados por la viga de borde se puede decir, a título de ejemplo, que a lo largo de la fachada Sur, el momento máximo en el empotramiento del voladizo sobre el pilar es de 1.050 m Mp, y el esfuerzo cortante es de 130 Mp.

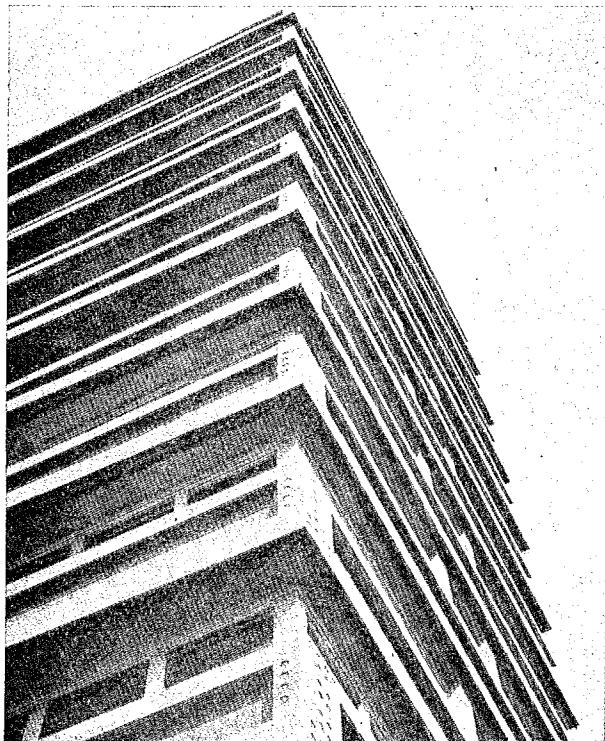
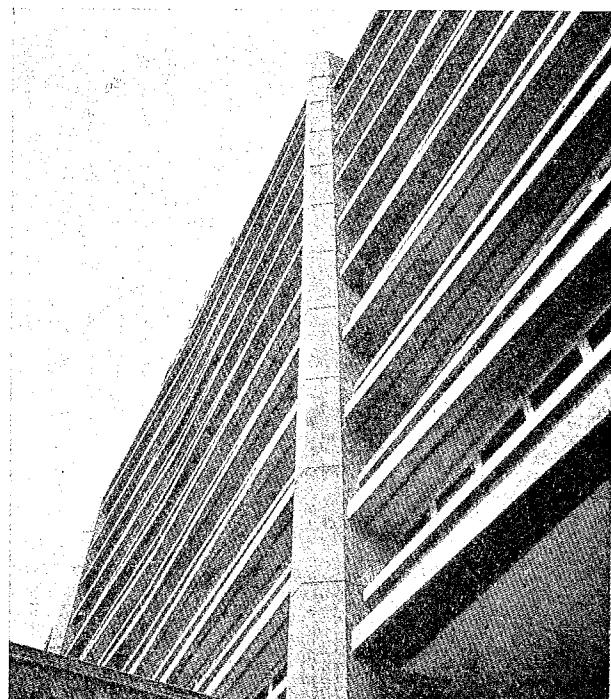
Figs. 14 y 15. — Dos vistas de la estructura resistente de la nueva sede social de la Philips, en Viena. Las superficies vistas de la estructura se integran eficazmente, desde el punto de vista de la composición, con las líneas limpias y ricas de efectos de claroscuro, de las vigas de borde.

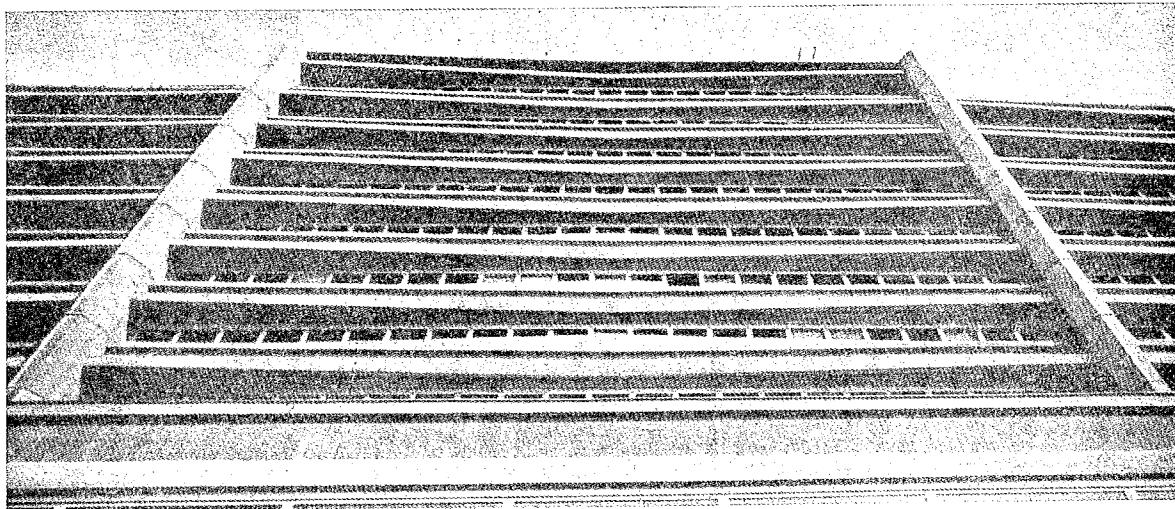
Fig. 16. — Vista desde abajo de la fachada norte. Los dos únicos elementos portantes verticales se destacan netamente del resto de la estructura.

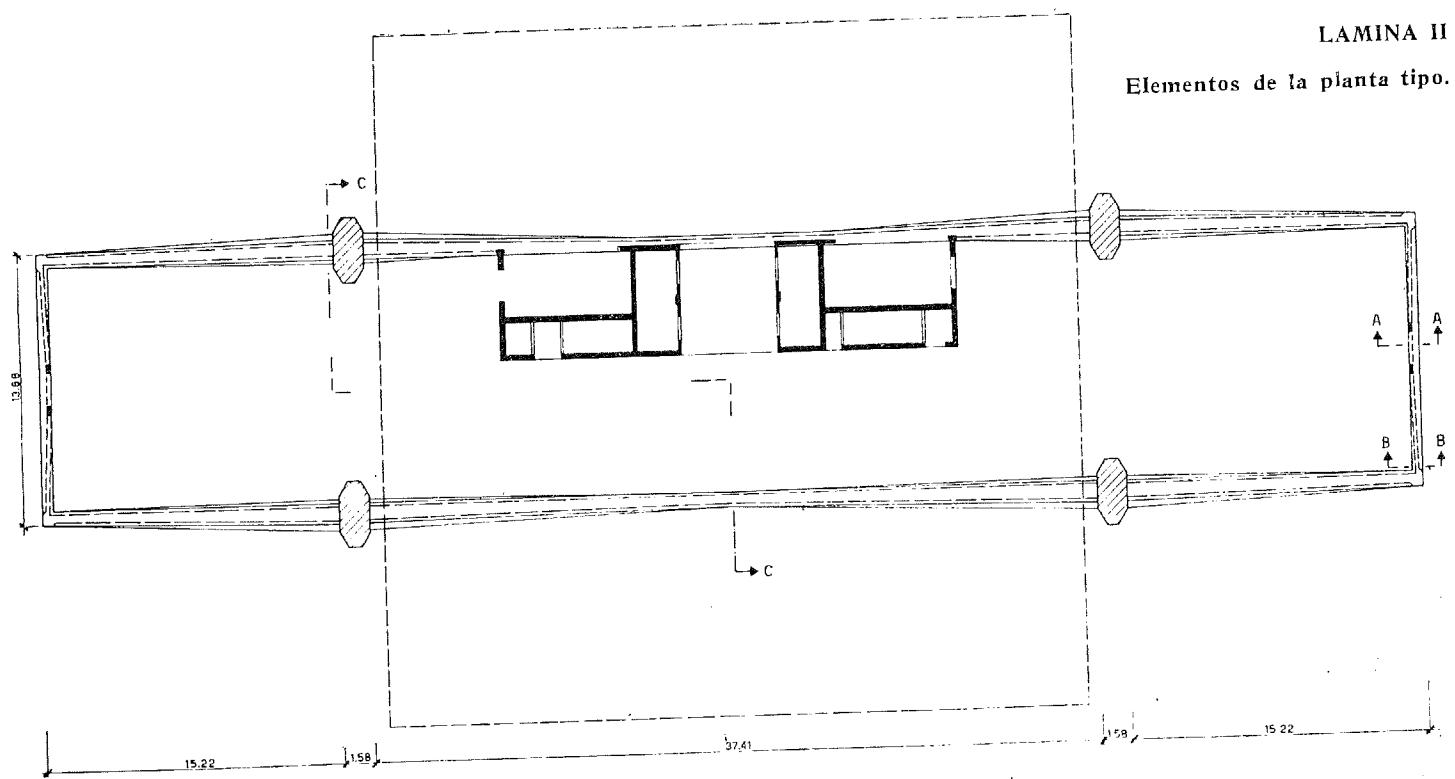
Planta de la estructura.

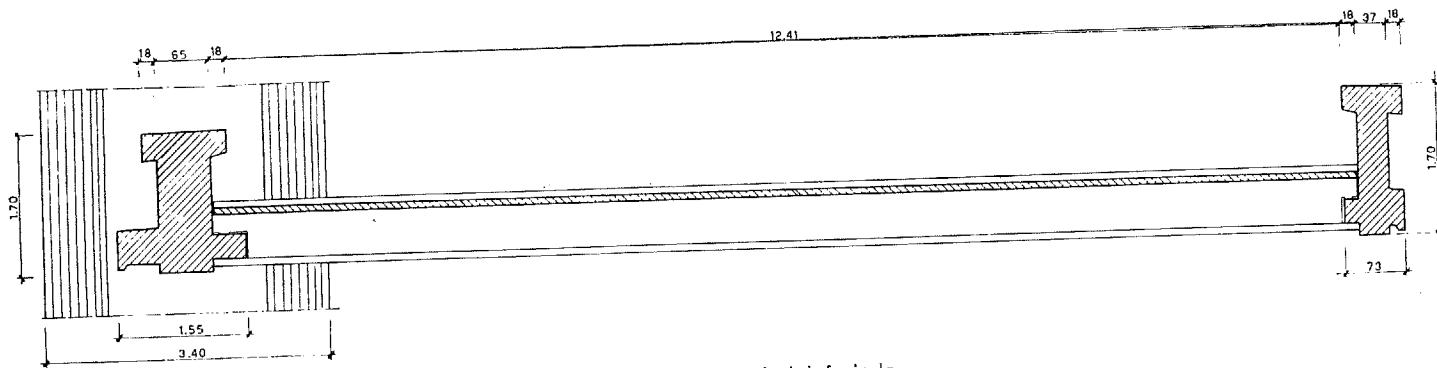
Sección transversal del forjado.

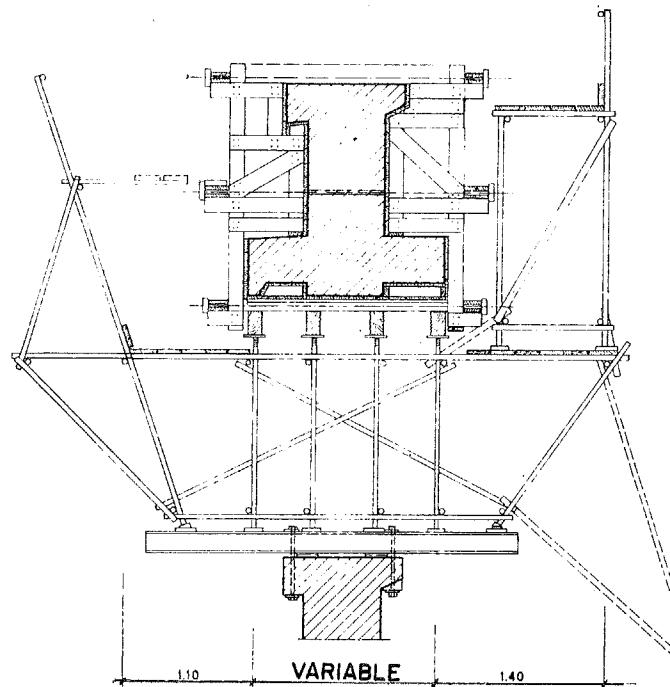
a cimbra móvil utilizada para sopor-  
tar los encofrados de la viga de borde,  
se apoya sobre la correspondiente viga  
inferior ya terminada.

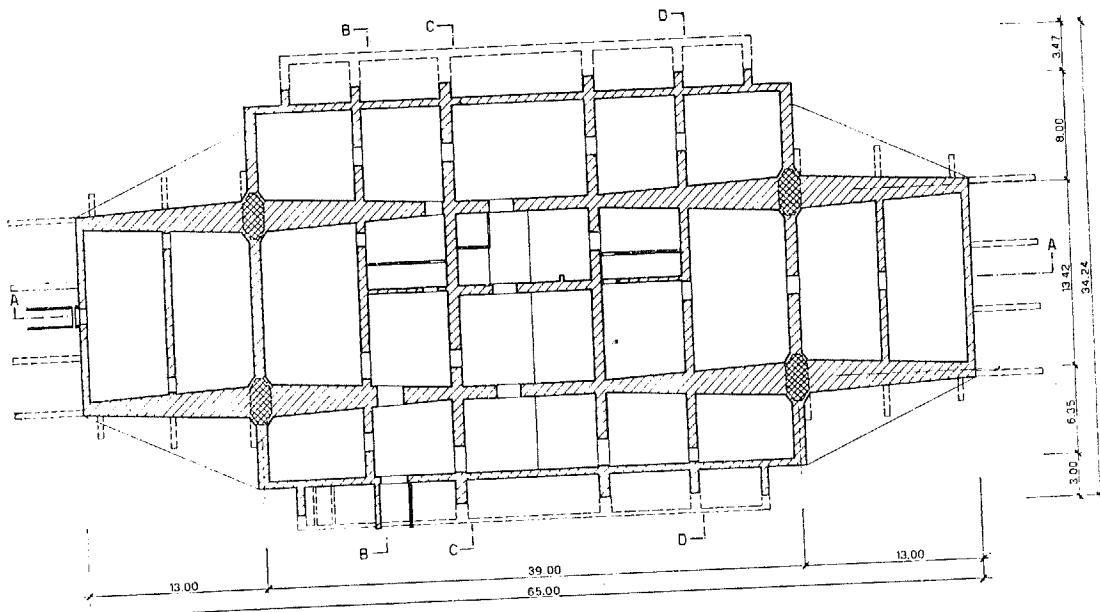
LAMINA IV  
Cimentación del edificio.

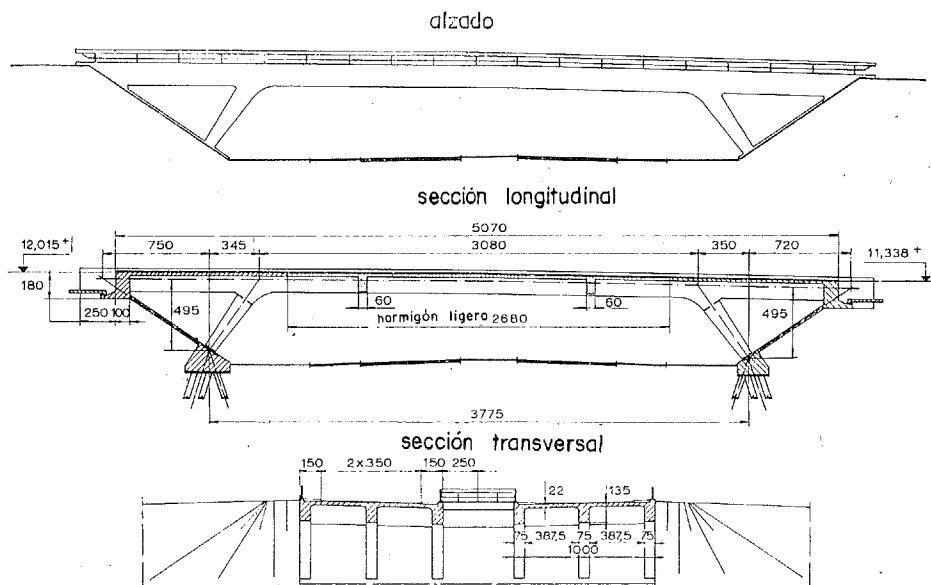
Fig. 2.—Alzado y secciones del viaducto Harmsen.

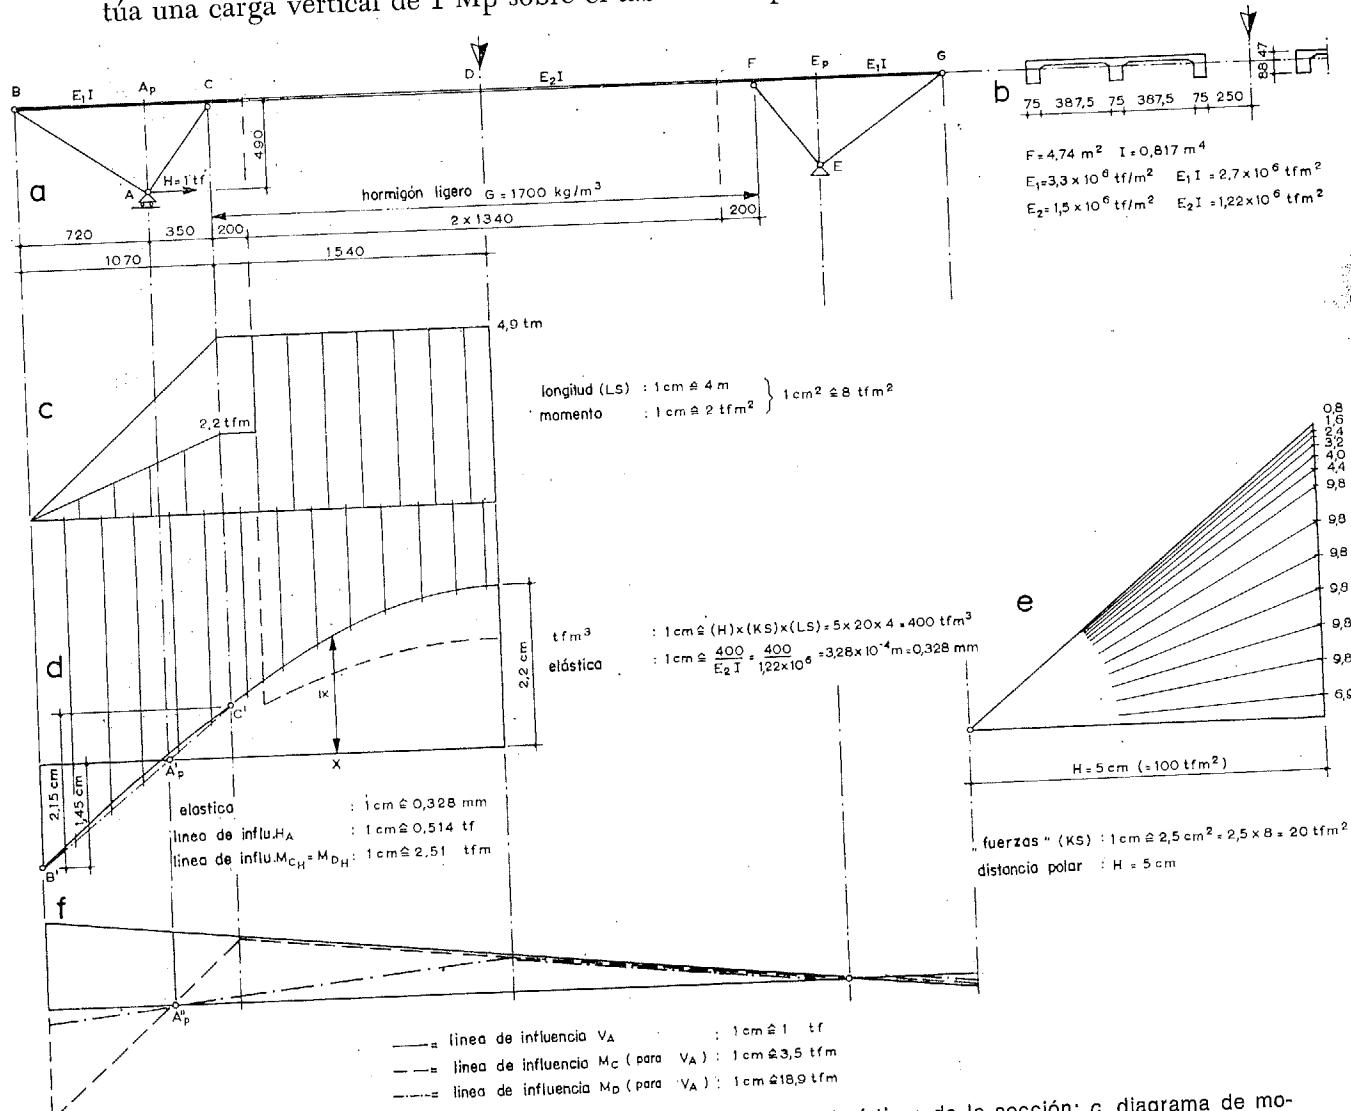
Fig. 4. — a, esquema del viaducto; b, sección transversal y características de la sección; c, diagrama de momentos flectores; d, elástica de la estructura, línea de influencia de  $H_A$ , línea de influencia de  $M_C = M_D$ ; e, polígono polar; f, línea de influencia de  $V_A$ , línea de influencia de  $M_C$ , línea de influencia de  $M_D$ .

Mediante el teorema de Maxwell se demuestra que la elástica del tablero del puente es también la línea de influencia trazada a una cierta escala, de las reacciones horizontales en los apoyos articulados, para el sistema hiperestático primitivo, suponiendo que actúa una carga vertical de 1 Mp sobre el tablero del puente.

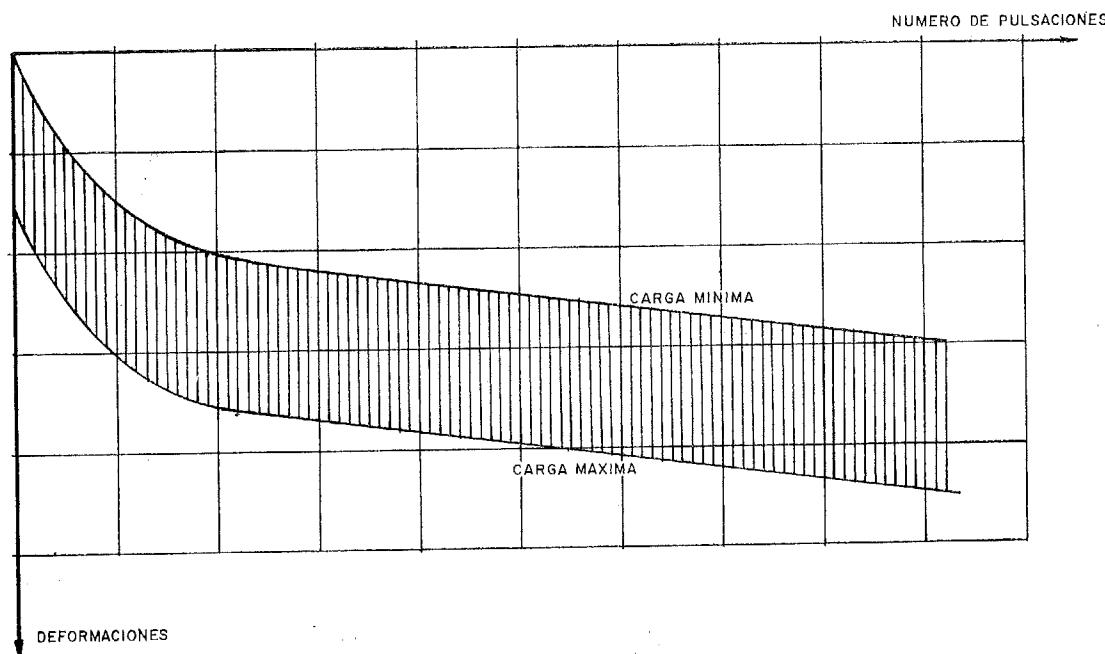
FLUENCIA DINAMICA

La figura 5 da la forma de una curva de fluencia dinámica obtenida sobre un alambre de 5 mm de diámetro.

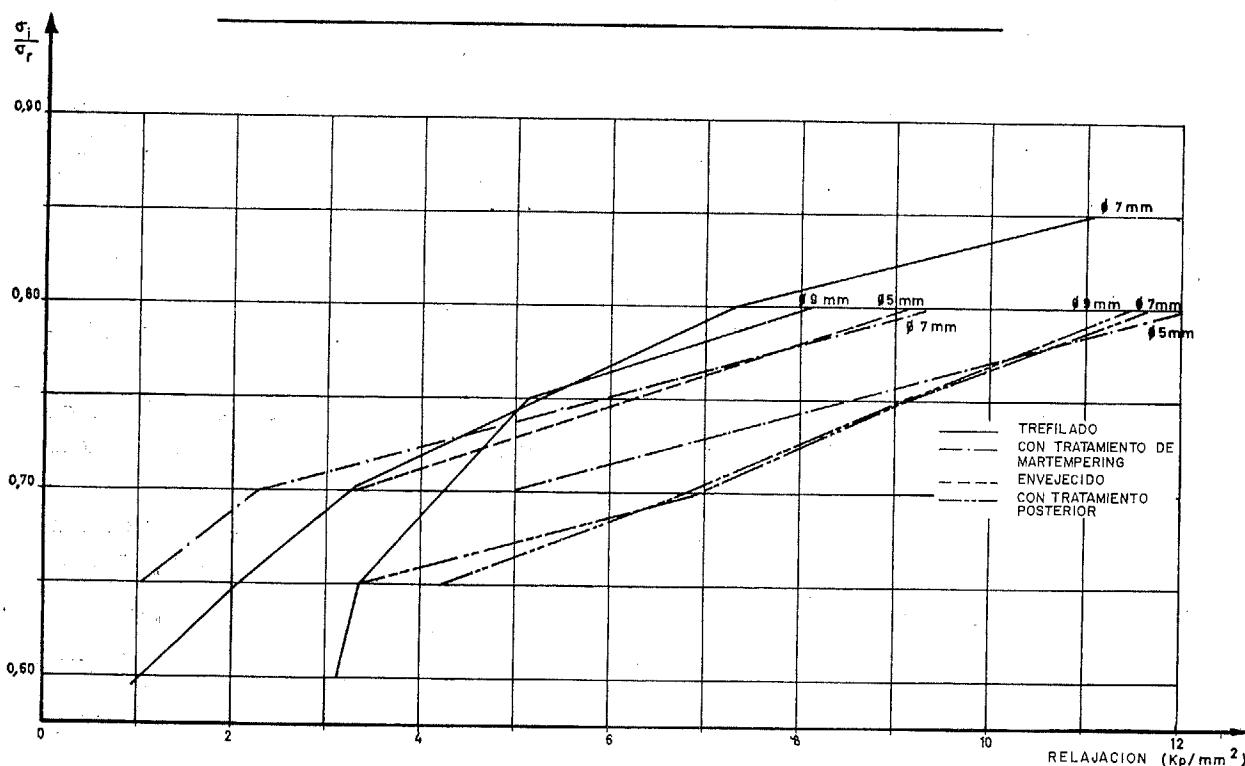
Figura 1.

COMPARACIÓN ENTRE LOS RESULTADOS MEDIOS DE ALAMBRES  
SOMETIDOS A RELAJACION SIN ESTIRADO

El diagrama representado en la figura 1 da la evolución media de la relajación al cabo de ciento veinte horas, medida sobre diferentes tipos de alambres, en función de la relación  $\frac{\sigma_i}{\sigma_r}$  entre la tensión inicial y la tensión de rotura. Las medias se hallan, en cada caso, sobre aceros de la misma procedencia, ensayados en las mismas condiciones, sin estirado previo.

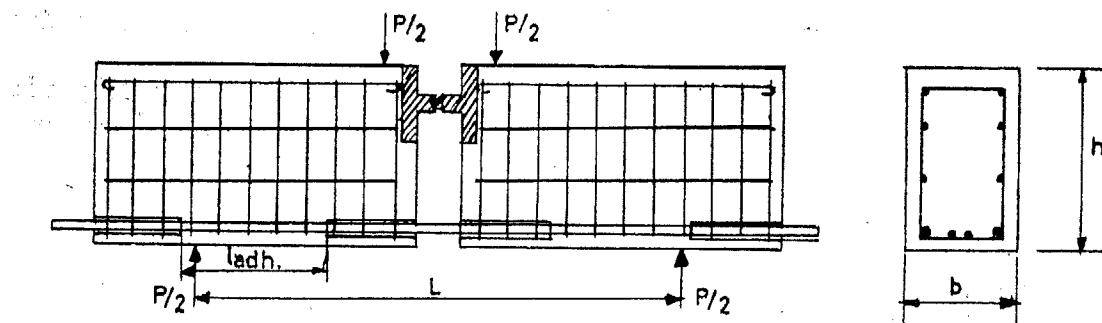
Figura 2.

Se ha utilizado, como armadura principal, un mismo tipo de barra con dos diámetros distintos. El esquema de las probetas especiales, armadas con dos barras principales en contacto con las armaduras transversales, se da en la figura 2.

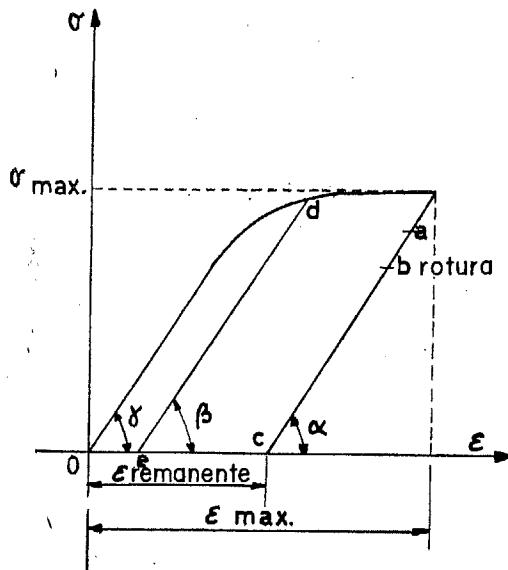
Figura 1.

La carga aplicada a la probeta se mantiene hasta el momento en que se nota que comienza a decrecer, debido a la estricción (fig. 1, punto *a*). En vez de dejar que progrese la estricción hasta la rotura, que tendría lugar en el punto *b*, se descarga la probeta progresiva y lentamente a partir del punto *a* para, finalmente, llevarla sin que se rompa hasta el punto *c*. Después de descargada, la zona en que ha comenzado la estricción se reconoce fácilmente por la disminución local de sección resultante.

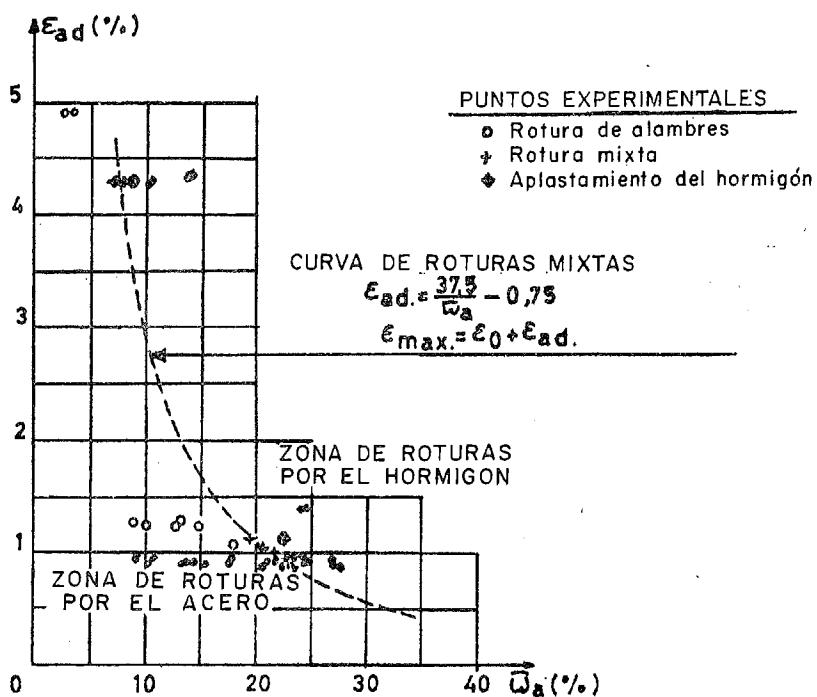
Figura 5.

En la figura 5 se representan los resultados de los ensayos efectuados sobre unas cincuenta vigas. Las cinco vigas que han conducido a roturas mixtas corresponden a puntos de paso de la curva experimental buscada.

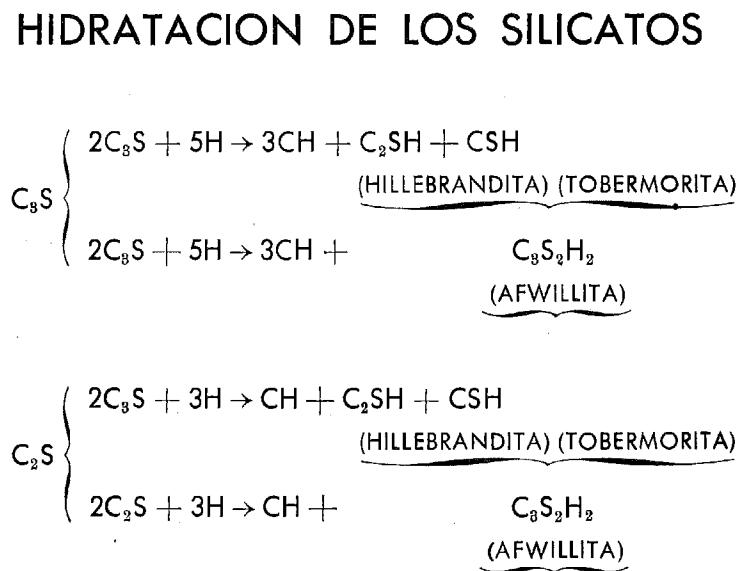
Figura 2.

La hidratación de los silicatos se aprecia con más detalle en la figura 2.

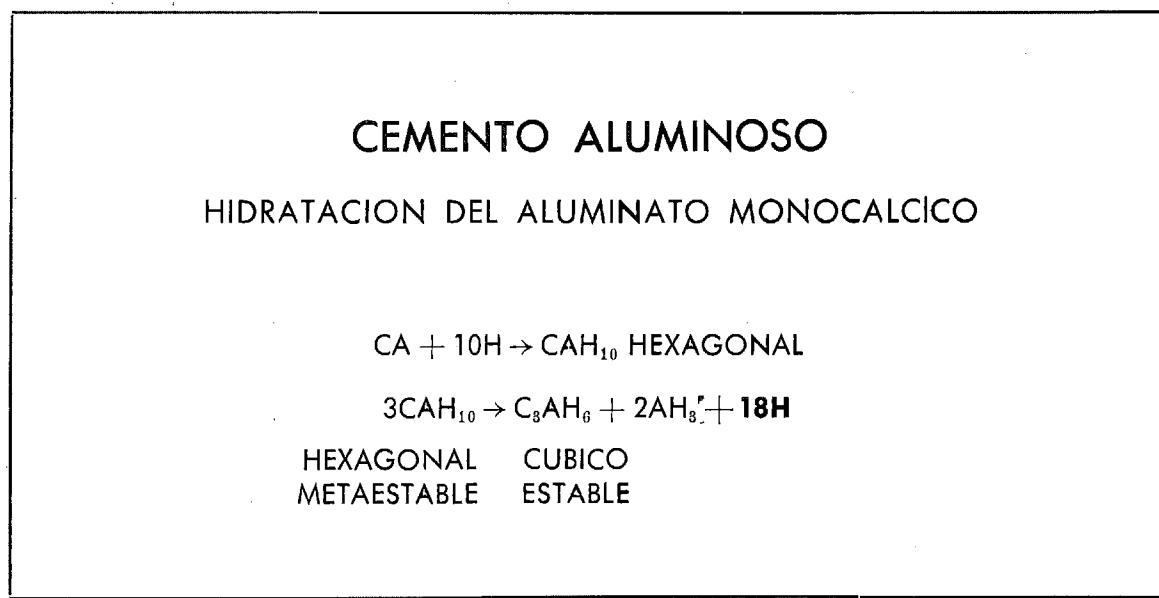
Figura 5.

El cuadro de la hidratación del *cemento aluminoso* es distinto y mucho más simple (fig. 5). Por carecer prácticamente de silicatos queda reducida a la del *aluminato monocálcico anhídrico* que intervienen en una proporción superior al 80 por 100, el cual da un *hidrato hexagonal metaestable* que a temperatura superior a 25° C, y a favor de condiciones externas propicias, se transforma en otra *fase cúbica estable*.

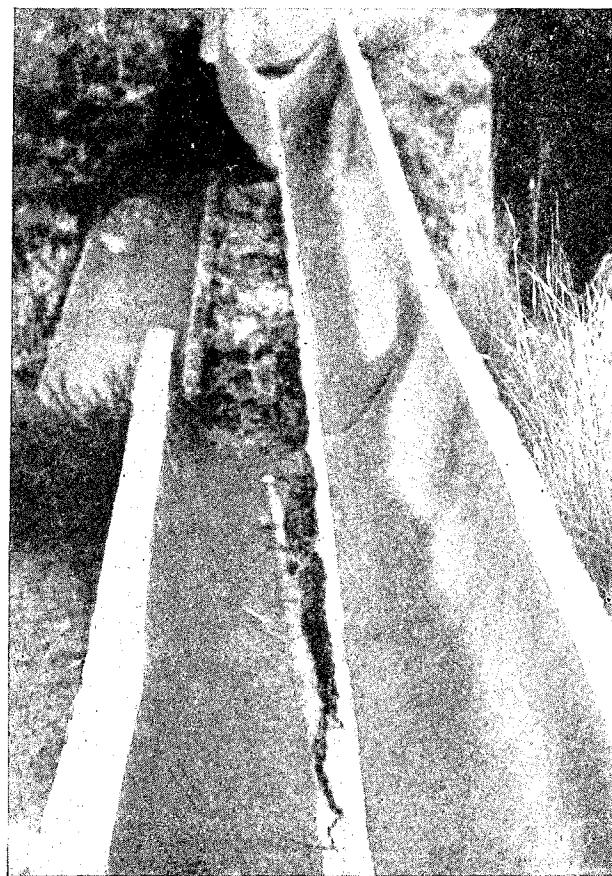
Figura 8.

La figura 8 muestra una canaleta con tres *grietas*: una central que ha producido la rotura, y dos laterales. A la rotura longitudinal en la caída ha contribuido la *fisuración* señalada en la figura 6.

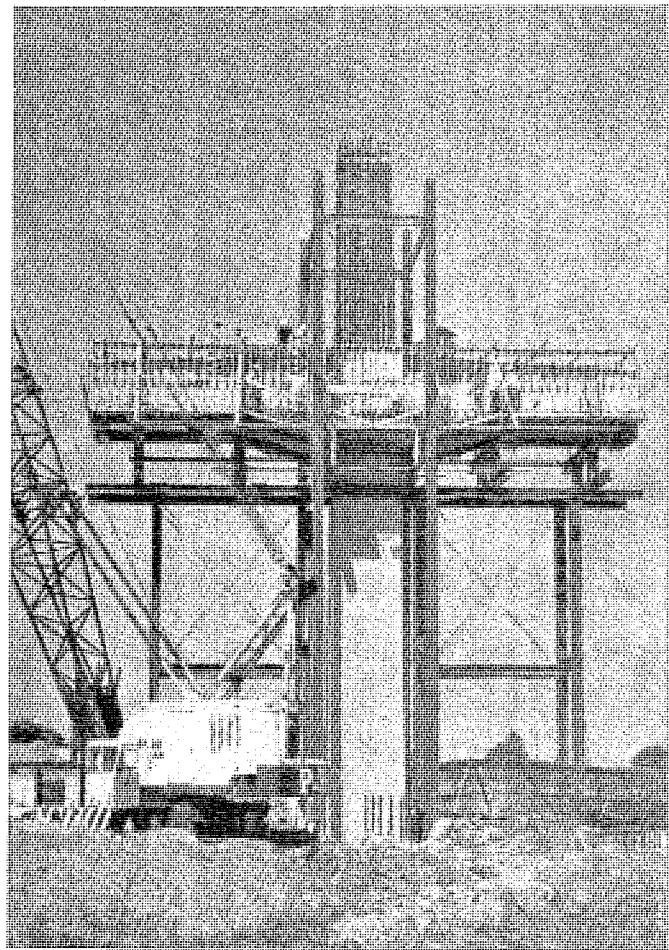
Fig. 1.— Primera fase de hormigonado, hasta 13 metros desde la base.

Las pilas que aparecen en las figuras 1, 2, 3 y 4 no son propiamente pretensadas, pero su gran tamaño las hace dignas de mención. El sistema vial emplea actualmente vigas continuas de hormigón pretensado de hasta 22,50 m de luz.

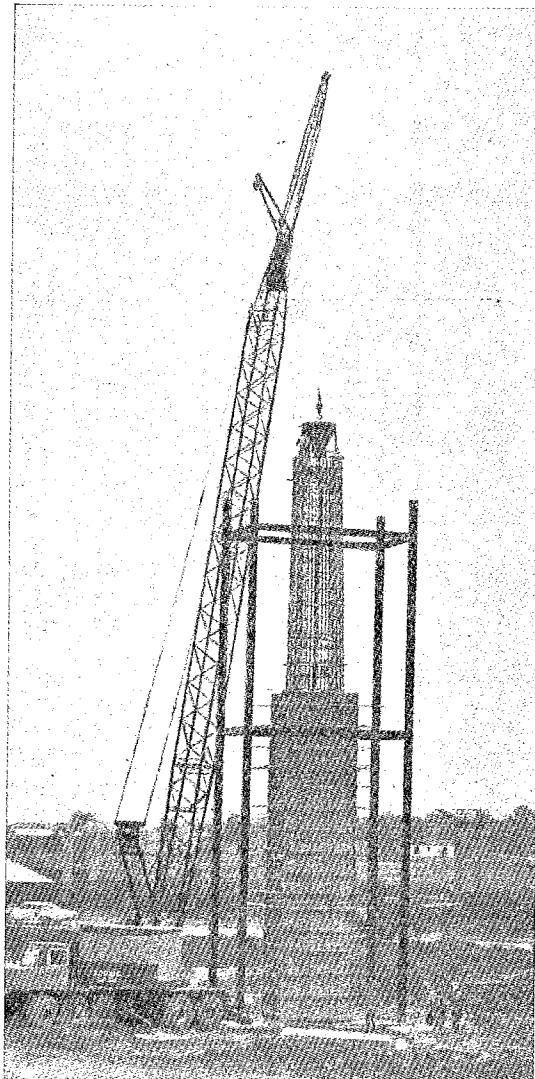
Fig. 2.— Segunda fase de hormigonado, incluyendo las ménsulas inferiores.

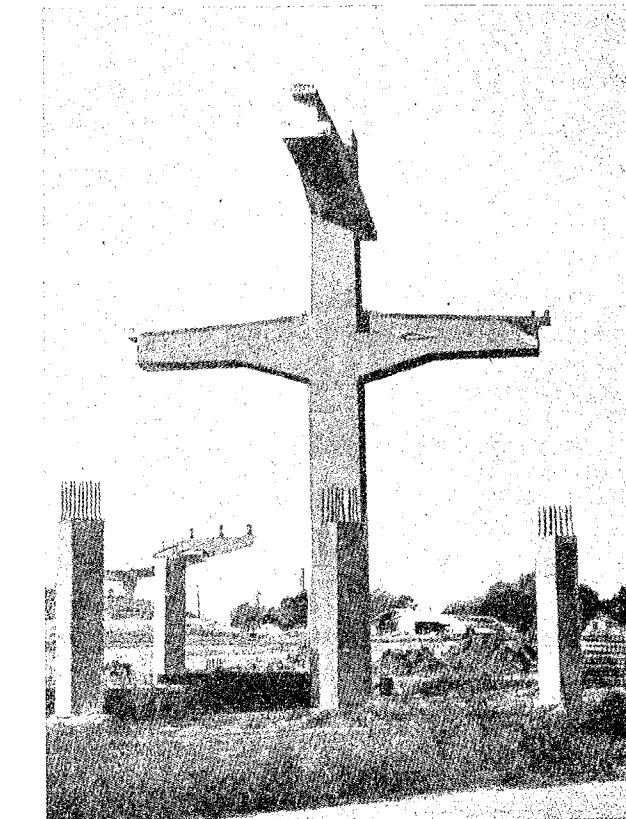
Fig. 4.—Las ménsulas aguardan los dos tramos de carreteras elevadas.

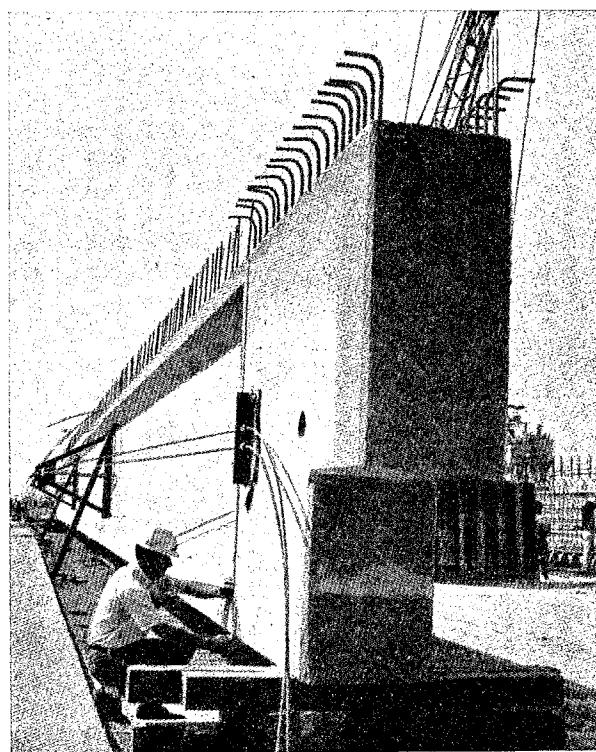
Fig. 1.— Una de las vigas gigantes, de 45 m. de longitud y 45 Tn. de peso.

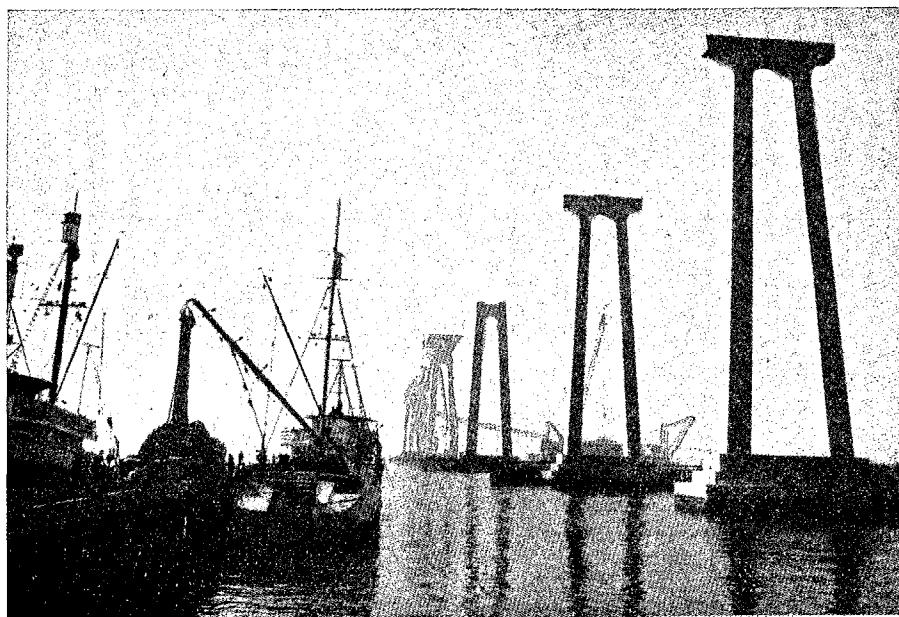
Fig. 2.— Los pórticos de hormigón armado, de altura variable entre 15 y 60 metros sobre el nivel del agua en la bahía de San Diego.

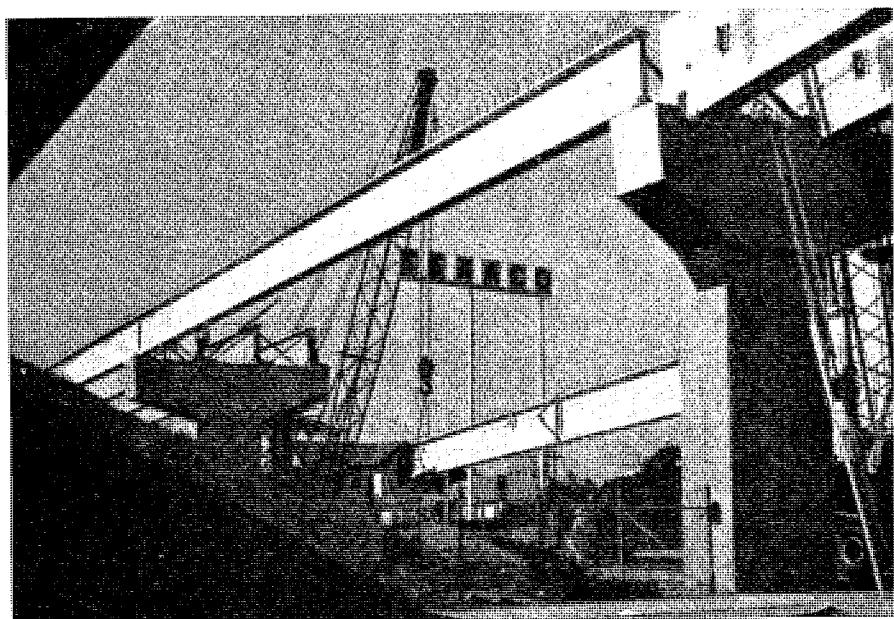
Fig. 3.— Dos grúas de 115 toneladas colocan los elementos prefabricados.

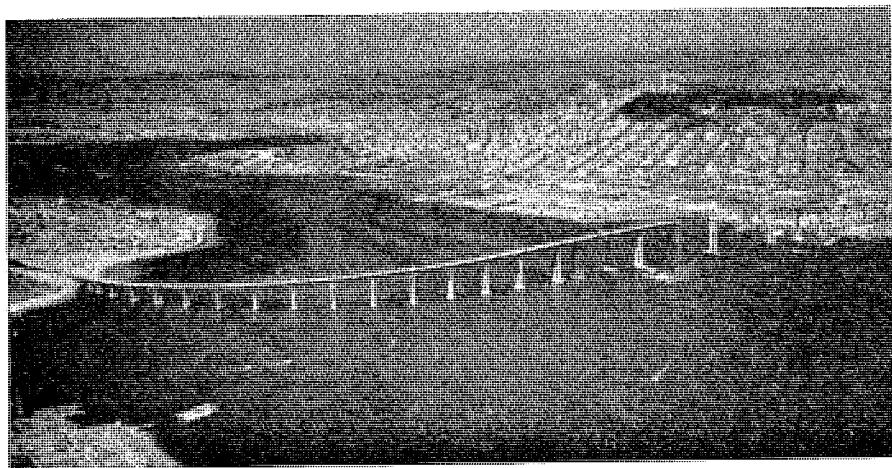
Fig. 4.— El puente, de 3 350 m. de largo, contiene unos 72 000 m.<sup>3</sup> de hormigón.

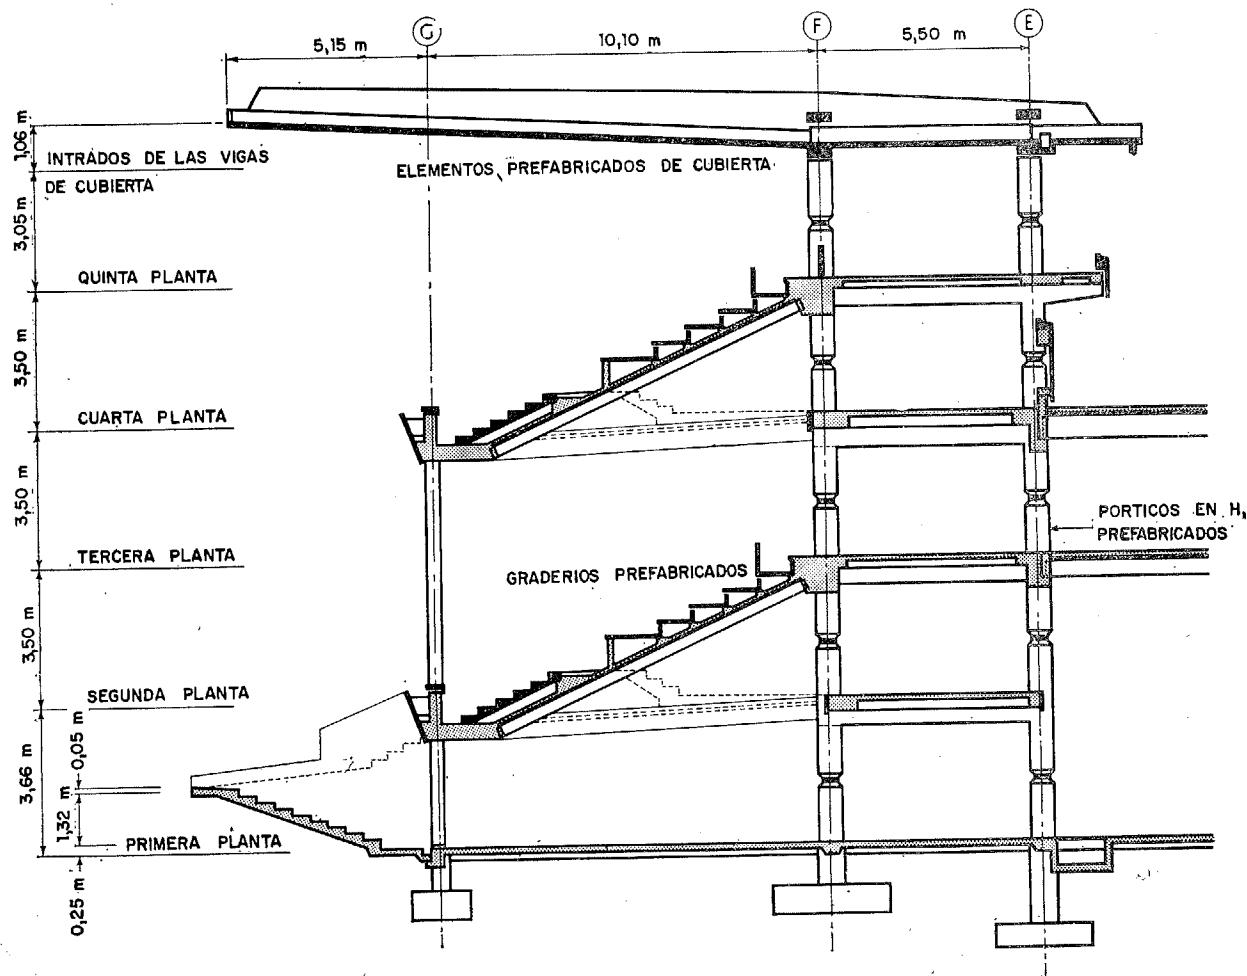
SECCION TRÁNSVERSAL TIPO DEL EDIFICIO PRINCIPAL
