**ormigón y acero**

*últimas noticias de hormigón pretensado*

**n. 93**

**4.º trimestre 1969**

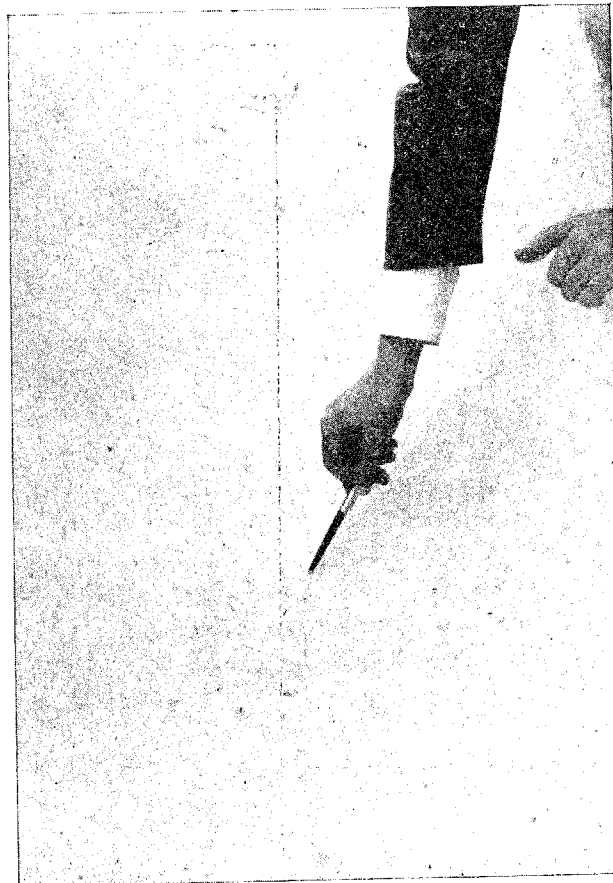
Figura 6.

La figura 6 muestra una canaleta en la que se señala una *fisura interna longitudinal y centrada*, probablemente debida a manipulación y transporte defectuosos.

Las figuras 6 a 10 muestran aspectos de un plan de regadío, de gran extensión en cada una de sus fases, realizado a base de elementos de hormigón pretensado; los más, de *cemento aluminoso*, y los menos de *cemento portland*. Los primeros, al cabo de unos años, están fallando a razón de muchos por día, siendo sustituidos por los segundos, que siguen manteniéndose desde el primer momento. Esto es una prueba a gran escala de que la práctica obedece y sigue muchas veces a la teoría.

La figura 8 muestra una canaleta con tres *grietas*: una central que ha producido la rotura, y dos laterales. A la rotura longitudinal en la caída ha contribuido la *fisuración* señalada en la figura 6.

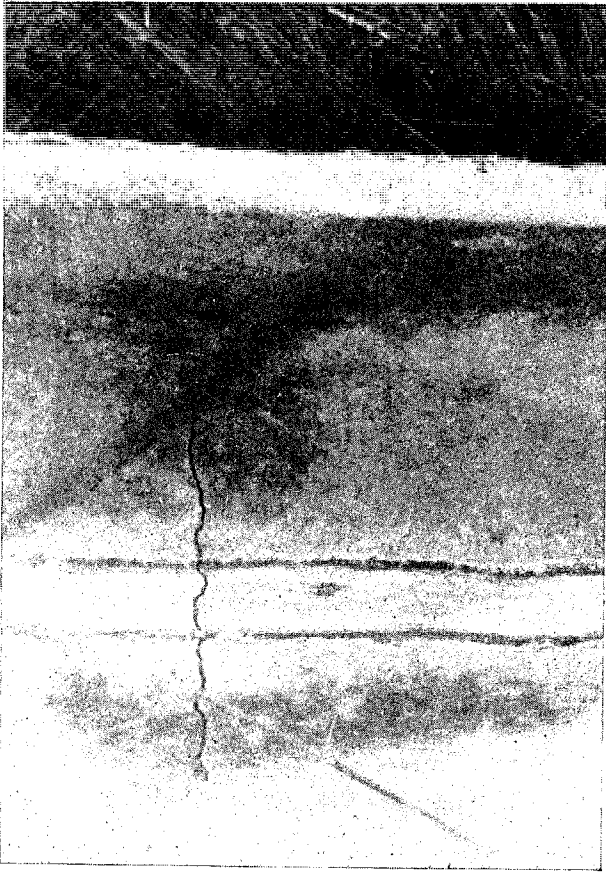
Figura 7.

La figura 7 presenta la parte central de una canaleta con una *grieta transversal* producida por rotura de uno o más alambres corroídos. Esta rotura da lugar a un gran esfuerzo de flexión, el cual provoca tracciones máximas en la parte inferior y más cóncava de la canaleta, donde comienza a producirse la grieta que se propaga hacia los bordes.

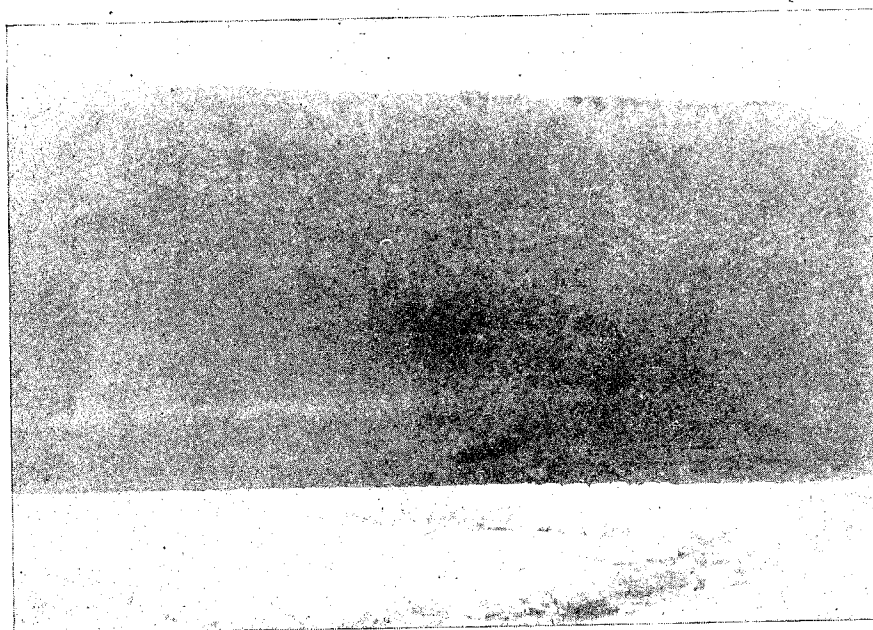
Figura 9.

Las figuras 9 y 10 muestran zonas de la parte externa de las canaletas por las que rezuma agua, debido a la porosidad del hormigón. Esta porosidad, en parte, más que a defecto de fabricación y de compacidad del hormigón puede atribuirse a la *transformación cristalina* experimentada por el cemento aluminoso, con cesión y liberación *de agua* de cristalización por parte del hidrato hexagonal menos estable. Estas zonas permiten detectar, con mucha precisión, los lugares en los que se van a producir las roturas de los alambres por corrosión.
