Puente sobre el río Tajo, en el embalse de Alcántara («Arcos de Alconétar»)

Bridge over the river Tagus at Alcántara Reservoir («Arcos de Alconétar»)

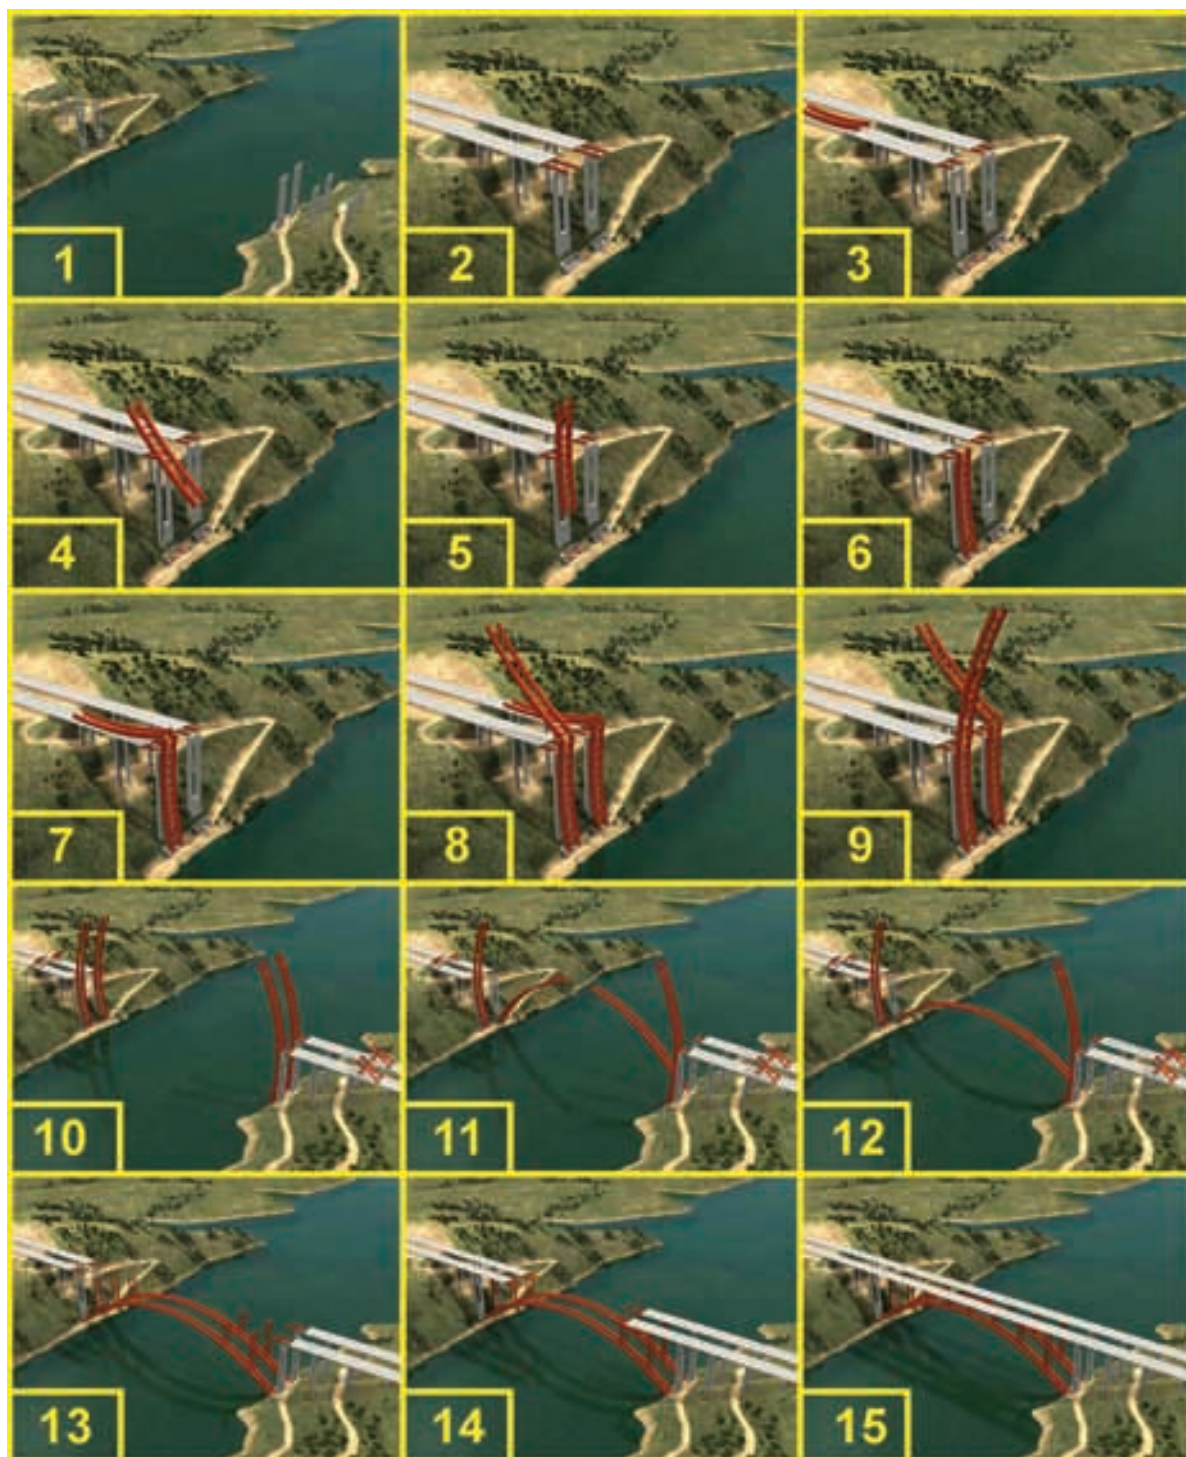
Figura 13. Fases del proceso constructivo.
Figure 13. Construction process phases.

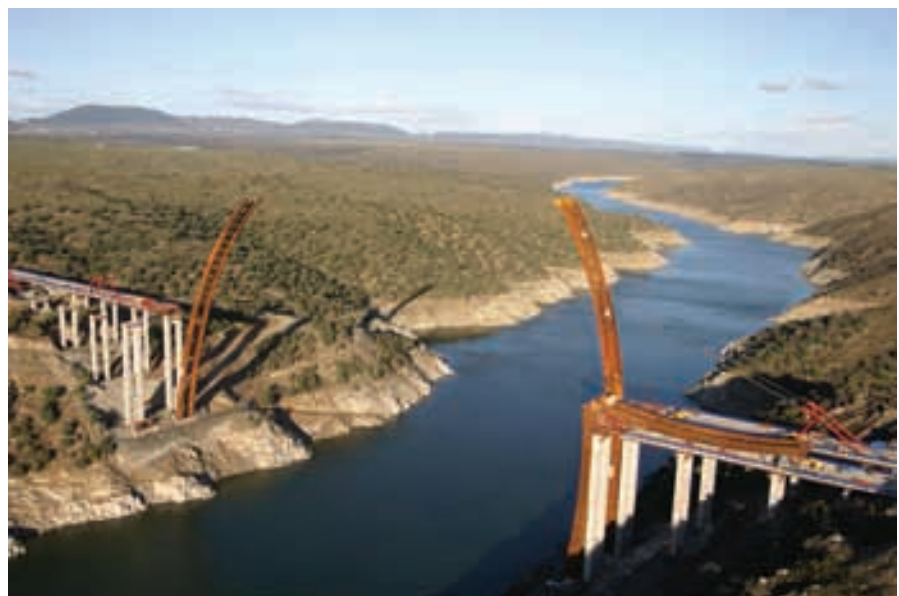
Figura 55. Embalse de Alcántara. Perspectiva general de la zona
Situación de la obra con semiarcos en posición vertical.
Figure 55. Alcántara Reservoir. General perspective of the area.
Location of the construction with semi-arches in vertical position.

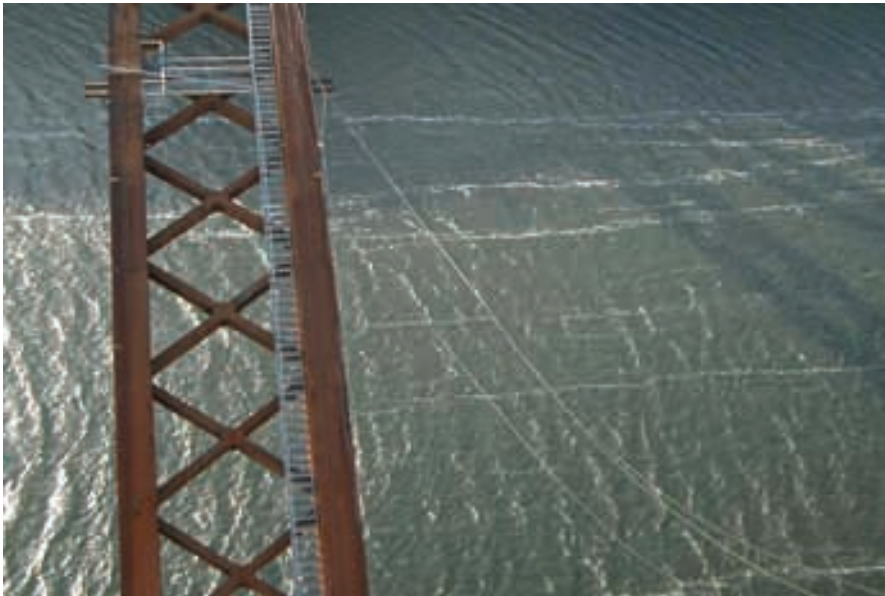
Figura 56. Estelas sobre la superficie del agua del embalse provocadas por viento estacionario
 Figure 56. Wakes on the reservoir's water surface caused by stationary wind.
