Puente sobre el río Tajo, en el embalse de Alcántara («Arcos de Alconétar»)

Bridge over the river Tagus at Alcántara Reservoir («Arcos de Alconétar»)

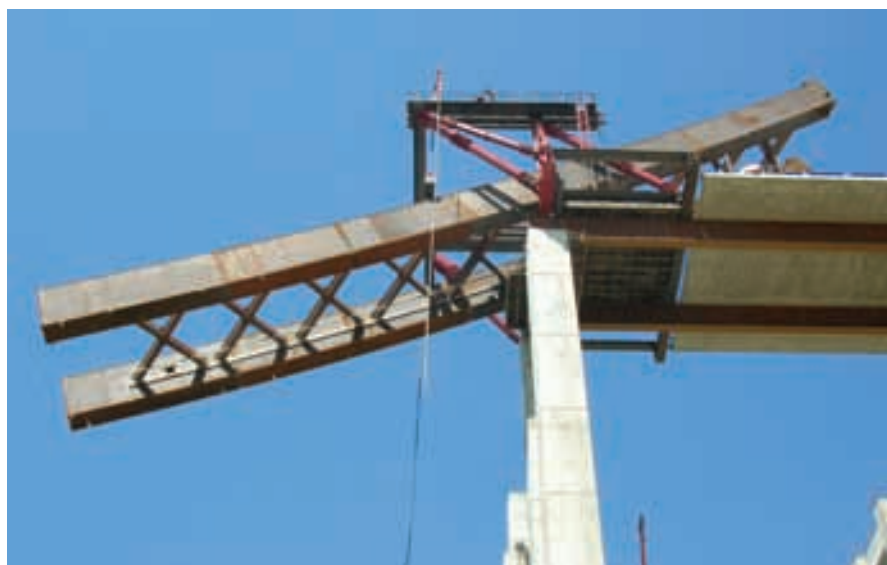
Figura 20. Basculamiento del primer cuarto de arco (2).
Figure 20. Tilting the first quarter arch (2).

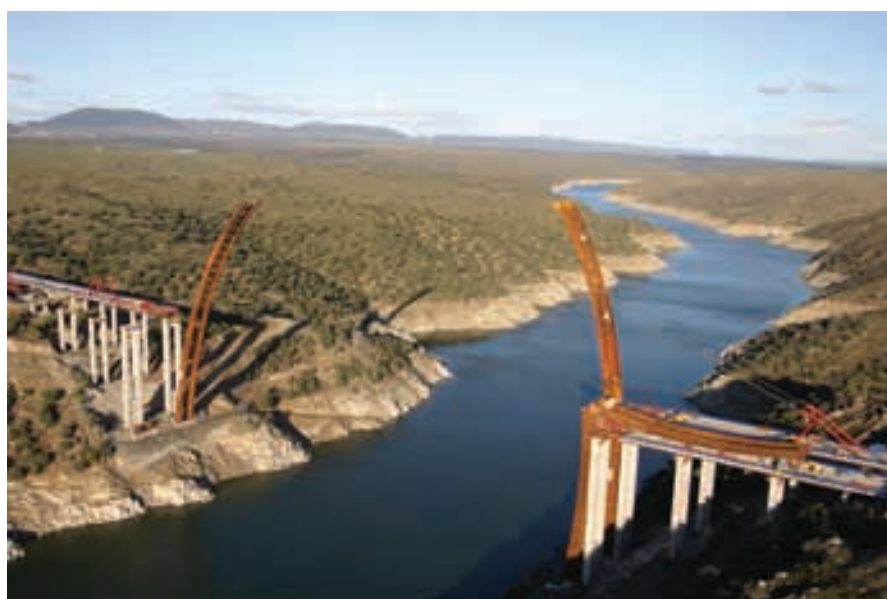
Figura 55. Embalse de Alcántara. Perspectiva general de la zona
Situación de la obra con semiarcos en posición vertical.
Figure 55. Alcántara Reservoir. General perspective of the area.
Location of the construction with semi-arches in vertical position.
