Ampliación del Viaducto de San Pedro de la Ribera

Widening of the San Pedro de la Ribera Viaduct

José A. Torroja Cavanillas⁽¹⁾, José M. Simón-Talero Muñoz⁽²⁾, Alejandro Hernández Gayo⁽²⁾
y Antonio Navarro Manso⁽³⁾

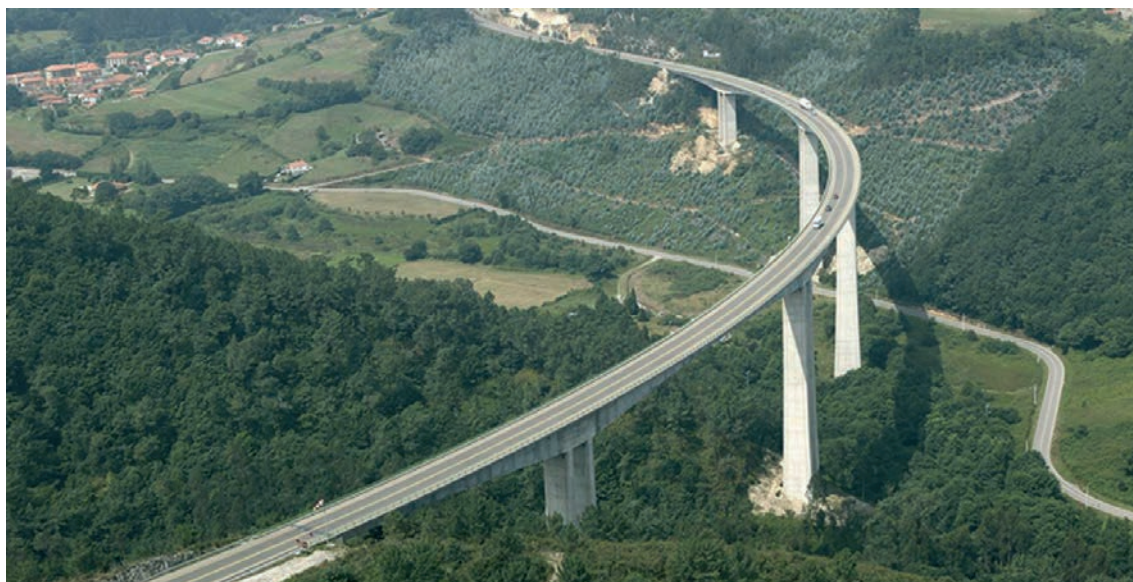
Figura 2. Viaducto original
Figure 2. Existing bridge

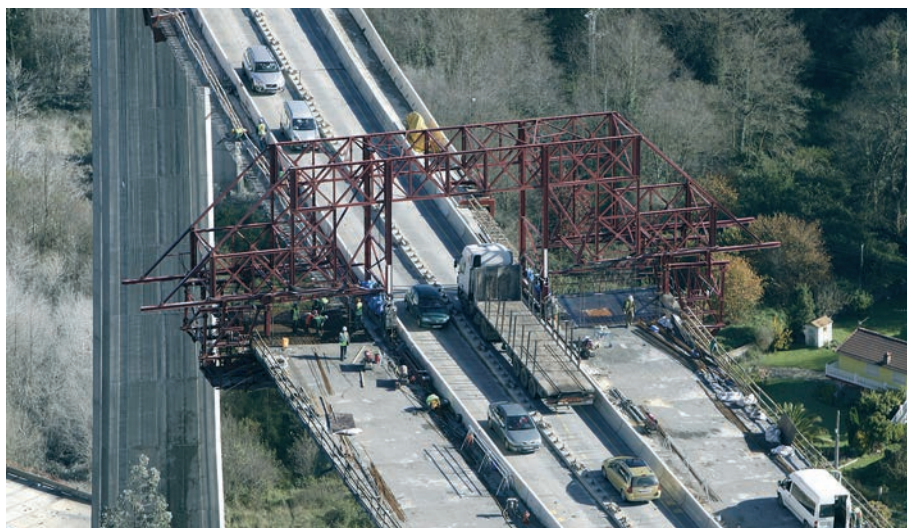
Figura 4. Tráfico por el puente existente durante el proceso de ampliación
Figure 4. Temporary diversion of the traffic while widening the deck

técnicos y de viabilidad, que restringían las posibles soluciones de ampliación. Como condicionantes generales de viabilidad, se imponía que la solución seleccionada para la ampliación debería permitir el tráfico sobre el puente existente durante la ejecución de dicha ampliación (Fig. 4). También era condición necesaria que los incrementos de carga sobre las cimentaciones para el puente ampliado fueran asumibles por las existentes, o requirieran pequeñas obras de refuerzo locales.

Some very strict and limiting conditions had to be taken into account considering the state of the art of bridge rehabilitation and the feasibility of the solution when thinking about widening the deck of the Bridge of San Pedro de la Ribera. First, it was required that traffic should not be interrupted while constructing the new part of the deck (Fig 4). It was also required to prove that the existing foundations had enough bearing capacity for the new loads or that only minor reinforcing would be necessary.

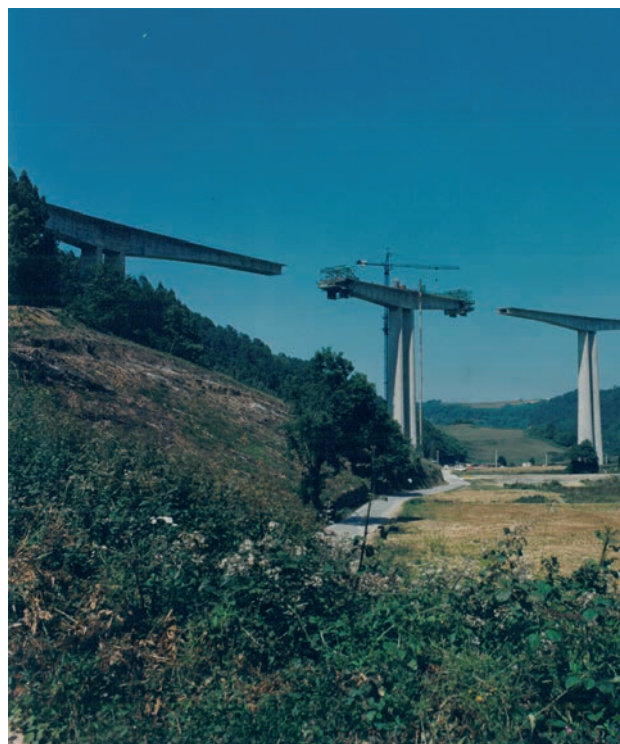
Figura 3. Construcción del viaducto original
Figure 3. Construction of the existing bridge

El proceso constructivo del tablero se llevó a cabo por voladizos sucesivos (Fig. 3) mediante carros de avance, con dovelas de longitud variable entre 3,75 y 5,00 m, cerrándose las claves una vez concluidos los brazos de las 5 pilas.

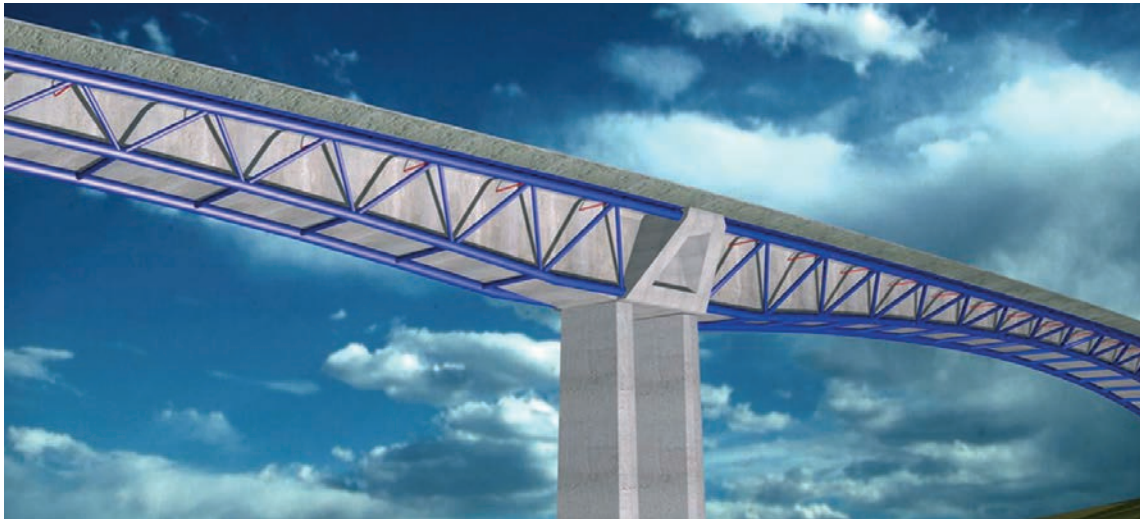
Figura 5. Solución I. Ampliación mediante celosías metálicas
 Figure 5. Solution I. Widening the deck using steel trusses

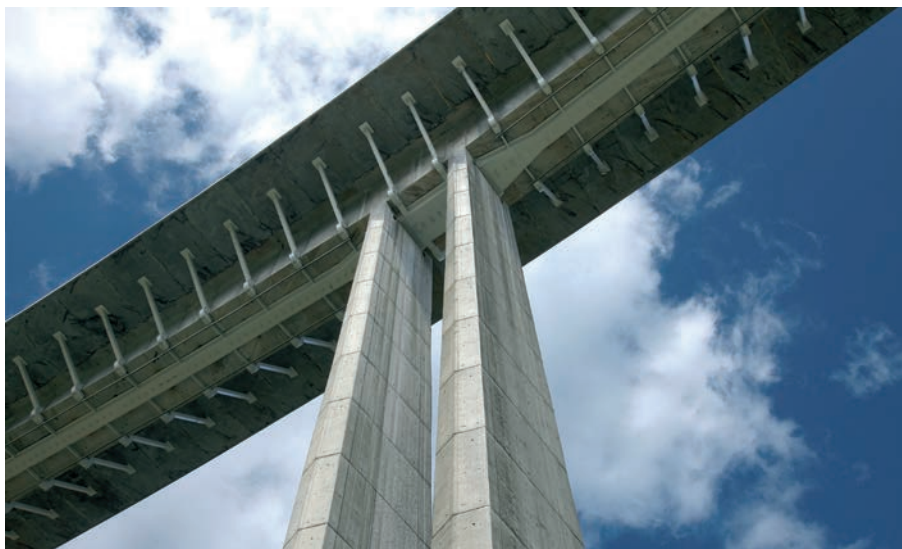
Figura 7. Solución II, refuerzo de cajón existente. Vista inferior del tablero ampliado
 Figure 7. Solution II, reinforcing of the existing deck. Lower view of the widened deck

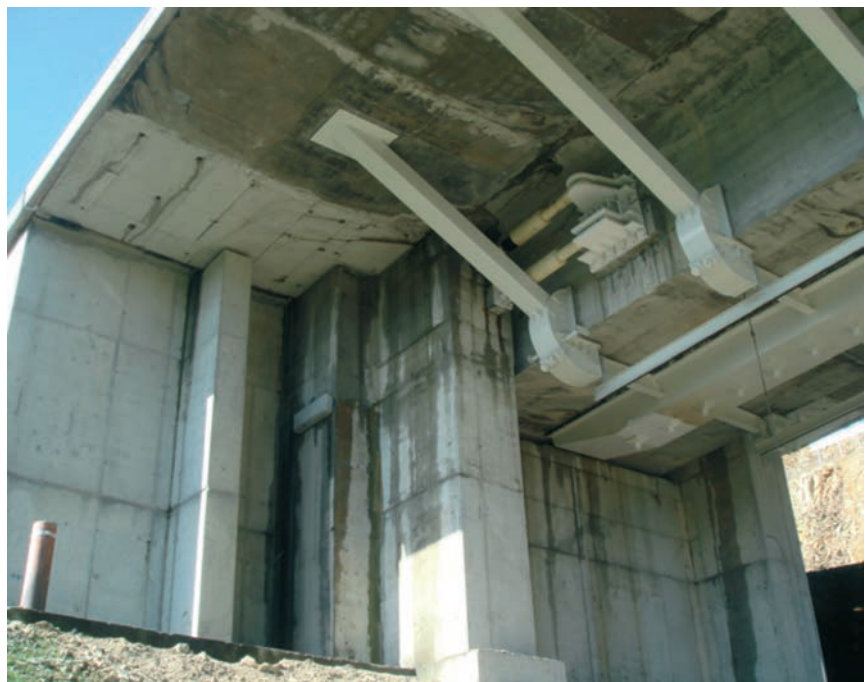
Figura 11. Vista general del estribo y dispositivos transmisores de carga
Figure 11. General view of the abutments and of the shock transmission devices

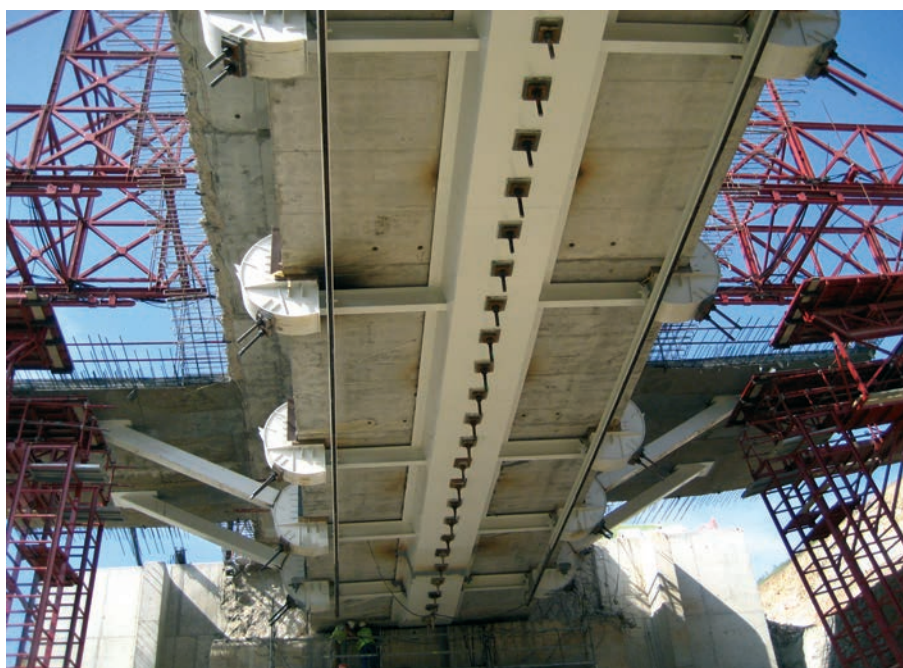
Figura 16. Refuerzo de tablero: núcleo mixto, travesaños, nudos, jabalcones y nuevo forjado de ampliación

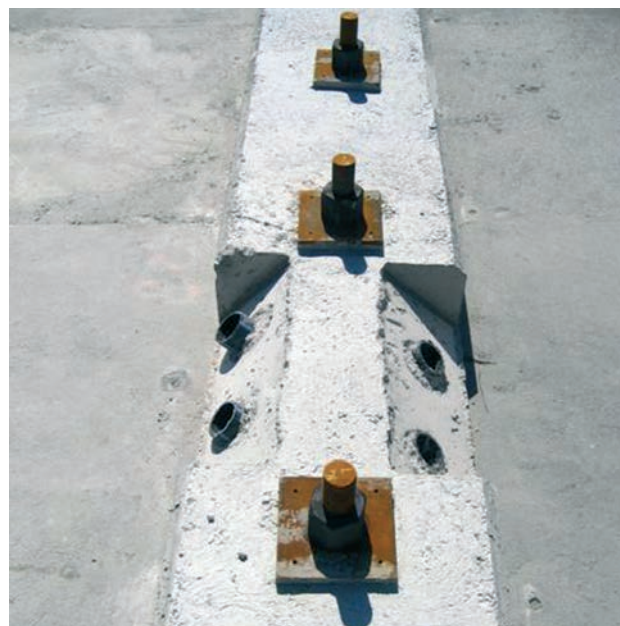
Figura 17. Tacón de anclaje de barras verticales y diagonales
File 17. Anchor of the vertical and inclined bars

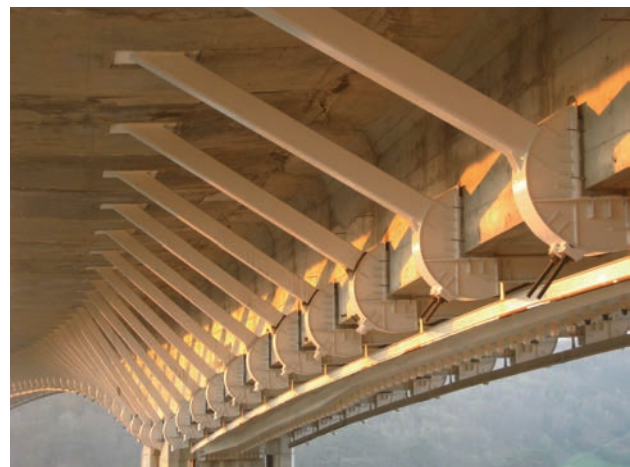
Figura 19. Jabalcones, nudos metálicos y forjados de ampliación
 Figure 19. Inclined struts, steel connections and upper widened slab

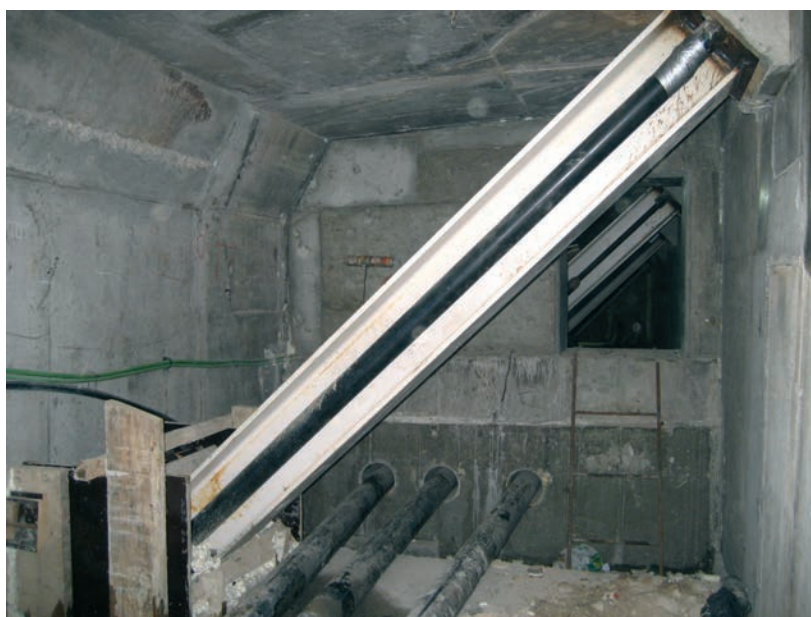
Figura 21. Puntales, diagonales y desviador en centro de vano
Figure 21. Inclined internal supports and transverse wall in the centre of the span

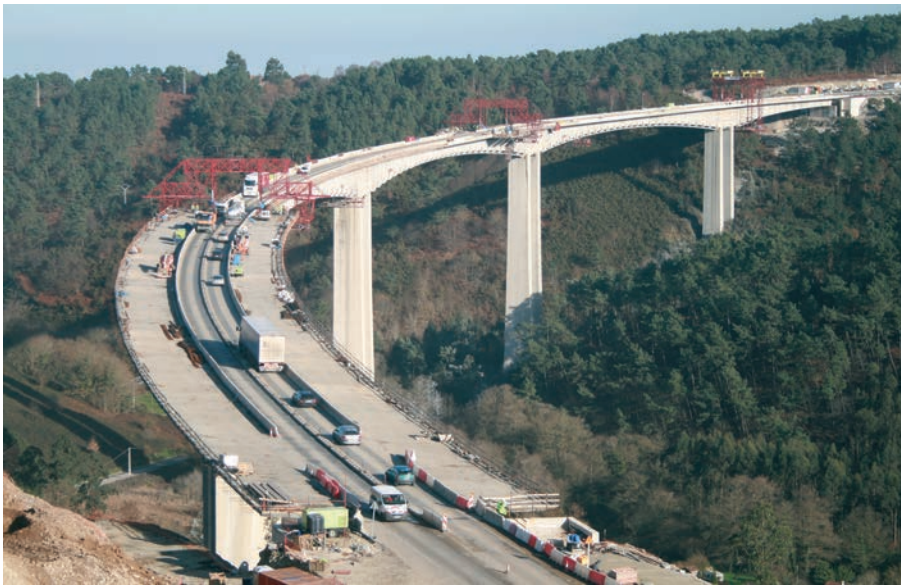
Figura 26. Vista aérea con 5 carros en el puente: carro n°1 (más lejano), 2 carros n°2 (por debajo del tablero) y 2 carros n°3 (que realizan el nuevo forjado)

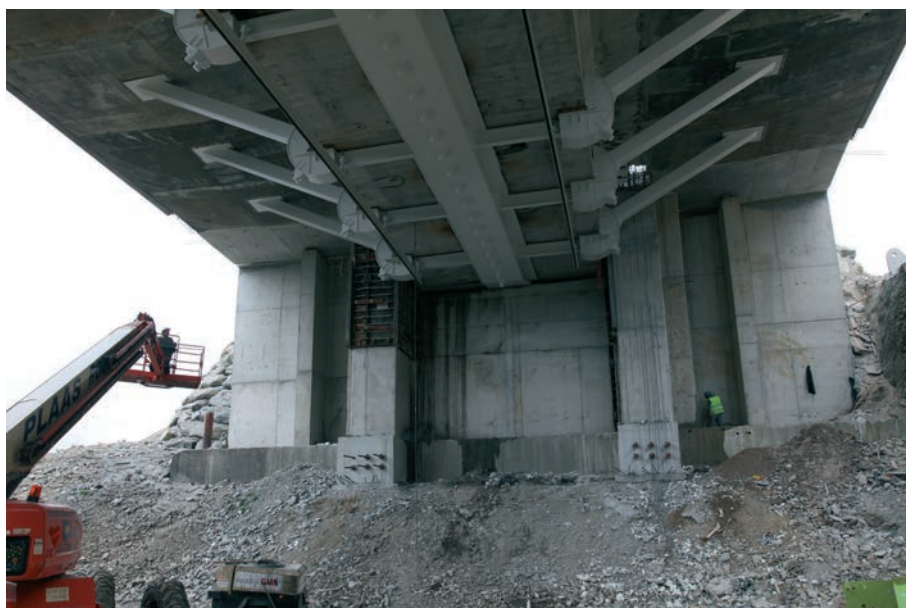
Figura 28. Vista general del estribo una vez reforzado
 Figure 28. General view of the abutment once it was reinforced

La primera actuación de refuerzo llevada a cabo fue el tratamiento del terreno en una esquina de la zapata de la pila P5, mediante inyecciones desde el exterior. En los estribos, se sustituyeron los apoyos “pot” originales por unos de mayor capacidad de carga, mediante la elevación del tablero con unos gatos planos. Para aumentar la armadura de refuerzo de apoyo bajo los mismos, se taladró el muro de frente de lado a lado del estribo, introduciendo 3 barras de acero de alta resistencia que posteriormente se tesaron. Se demolieron las orejetas existentes (mediante picado con robot de baja frecuencia), y se procedió a la ampliación del muro de frente del estribo, a la ejecución de los contrafuertes para sujeción de los transmisores de impacto y a su cosido con barras de pretensado, tanto verticales, por el interior del mismo, como horizontales, en su base, penetrando en la zapata existente (Fig. 28). Estas actuaciones fueron independientes del resto de la ampliación del viaducto. El tiempo empleado para cada estribo fue de 2 meses aproximadamente.

The first task was the reinforcing of the terrain of one of the corners under the foundation of the pier P5, using grouting. The existing pot bearings of the abutments were changed and new bearings, having a higher load capacity than the existing ones, were installed pushing up the deck using hydraulic flat jacks. It was also necessary to increase the local reinforcement needed to resist the concentrated loads of the bearings; to do so some horizontal drillings were made on the sides of the front wall and 3 high strength steel bars were installed. The existing wing walls were demolished, the front wall was extended, the buttress for connecting the shock transmission devices were built and connected to the front wall and to the existing foundation slab using vertical and horizontal prestressed steel bars (Fig. 28). These tasks were made independently from the other tasks made to the deck, The execution time of the extension of the abutments was nearly 2 months for each abutment.

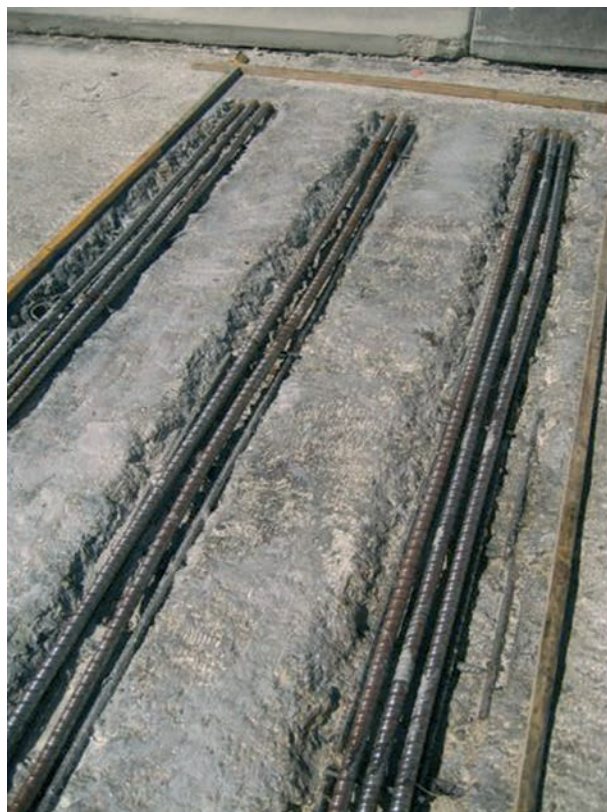
Figura 29. Disposición de monotorones en forjado superior
Figure 29. Distribution of the strands of the prestressing of the upper slab

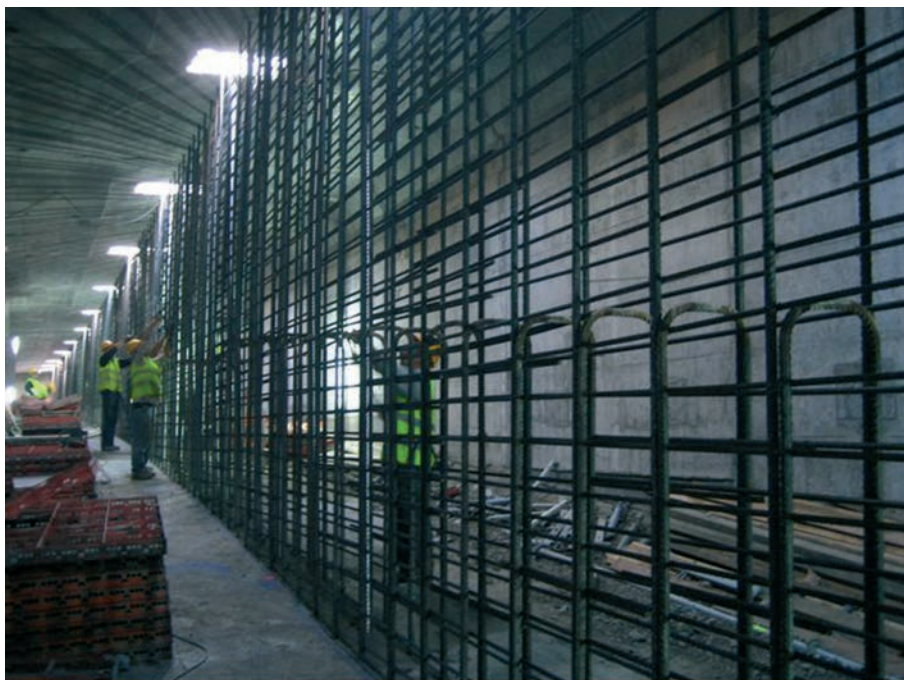
Figura 30. Ferrallado anterior al hormigonado del alma central
Figure 30. Installing the reinforcement, before the central web was poured.

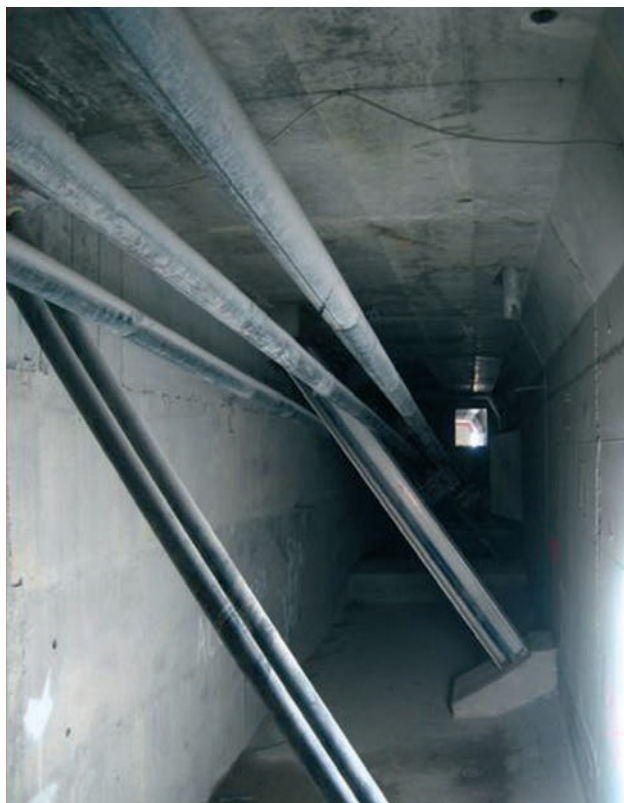
Figura 31. Pretensado longitudinal, diagonales y puntales
 Figure 31. General view of the external longitudinal prestressing, inclined tensioned bars and inclined supports

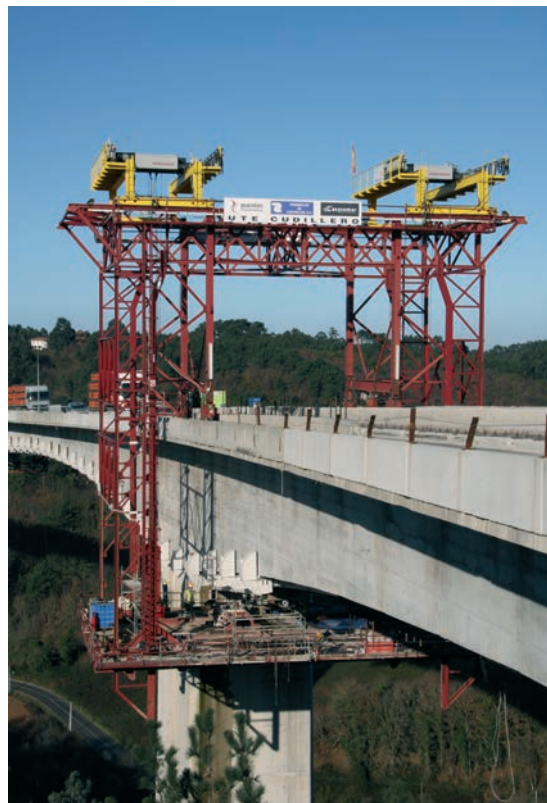
Figura 32. Carro n.º1
 Figure 32. Movable scaffolding n. 1

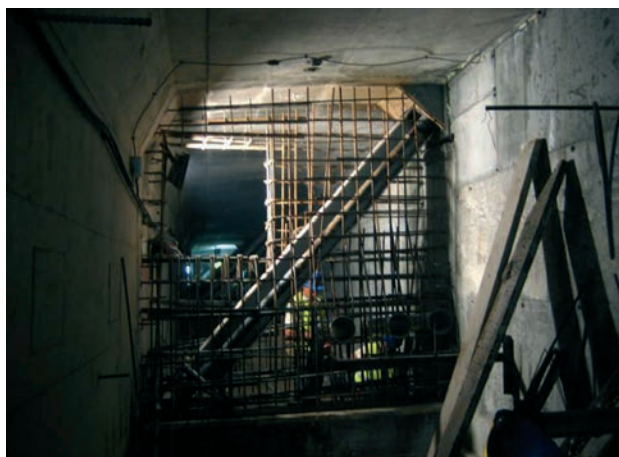
Figura 34. Ferrallado de desviadores
Figure 34. Reinforcing of the transvers walls of the deck

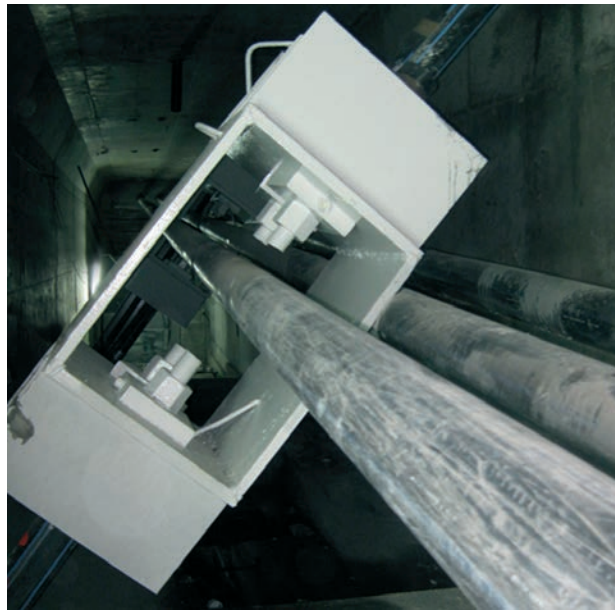
Figura 35. Puente especial para interferencias entre diagonales y pretensado exterior

Figure 35. Special steel piece to solve the intersection of the external prestressing tendons with the inclined tensioned bars

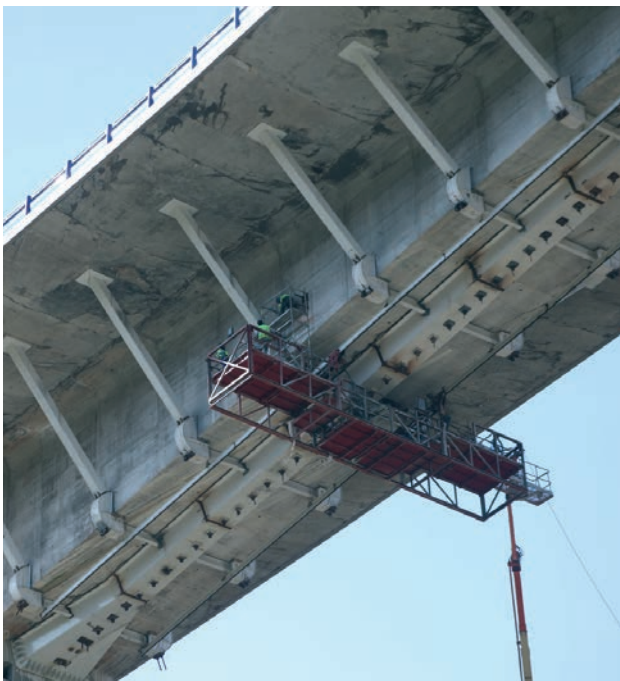
Figura 36. Vista de carro n.º 2

Figure 36. General view of movable scaffolding n. 2

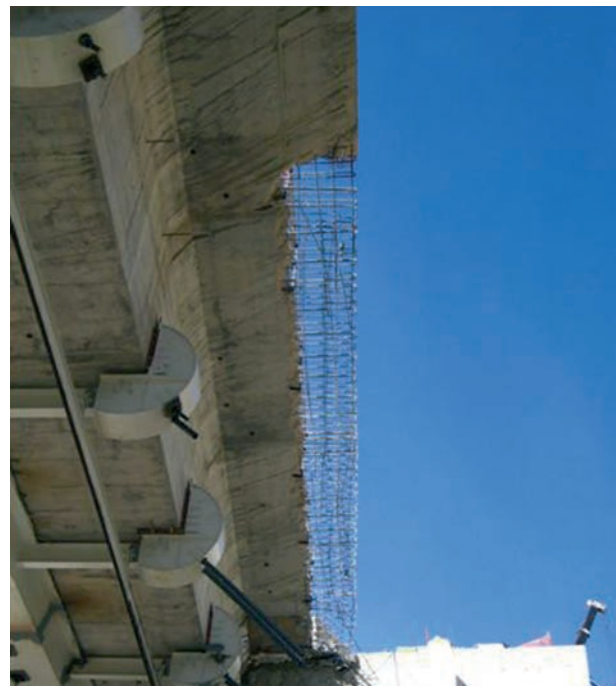
Figura 37. Demolición del último metro de voladizo original

Finalizado el tesado de un vano y sus correspondientes pilas, se demolió un metro exterior de la losa superior existente para conectar con la nueva losa de la ampliación (Fig. 37). Esta actividad se realizó de forma independiente, aunque siempre por detrás del movimiento del carro nº 1, tras comprobar que la pérdida de sección en la cabeza de compresión y/o tracción no era significativa. Para ello se utilizó un

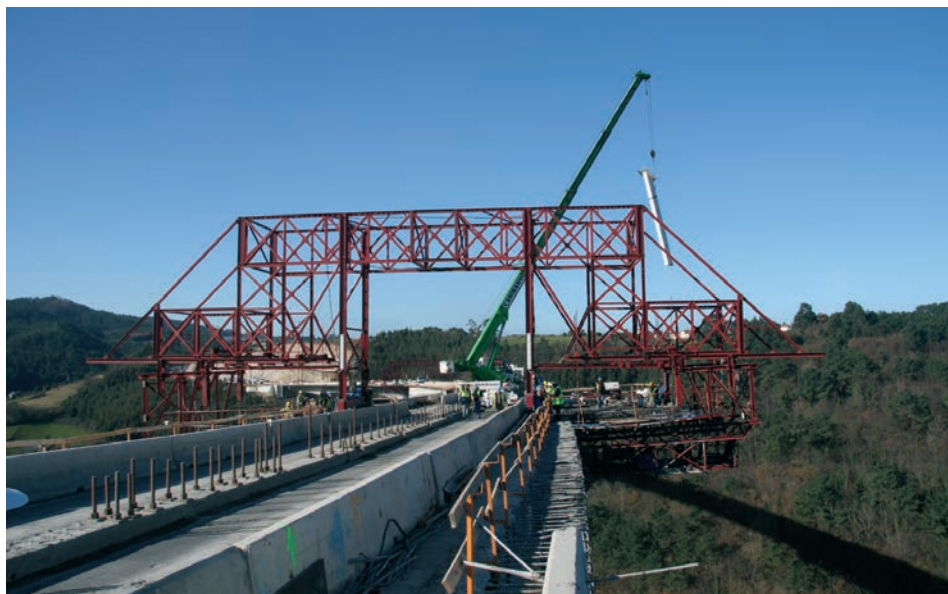
Figura 38. Carro n.º 3 y colocación de un nuevo jabalcón
Figure 38. Movable scaffolding n. 3 assembling a steel strut

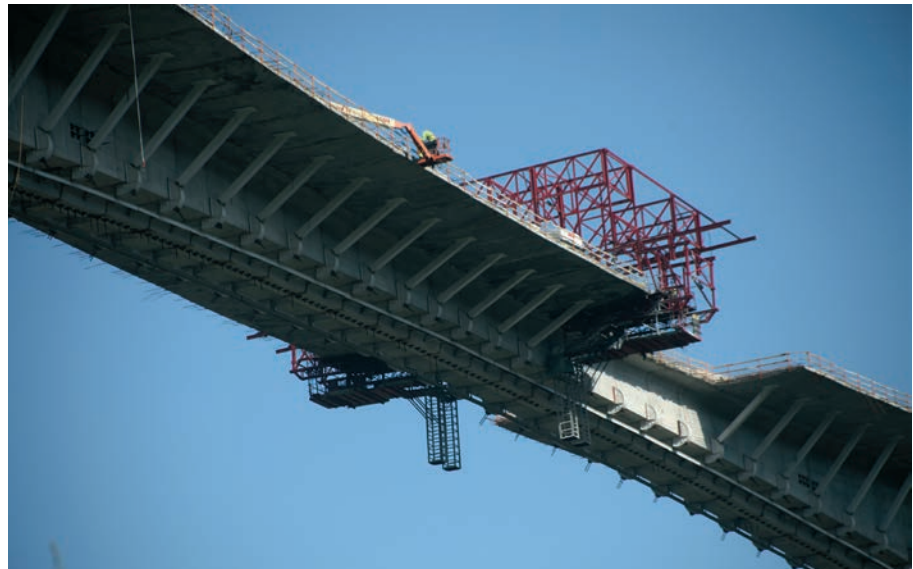
Figura 39. Ejecución del último tramo de ampliación
Figure 39. Construction of the last section of the widened transverse cantilever

being both of them on the same span at the same time. Thus, the second movable scaffolding started on span 3. from pier P2 to abutment E1, and the first one started from abutment E2 until reaching the span where the second one was placed (Fig. 39). The maximum operation speed was 70 m of new cantilevers each week.

Para mejorar el rendimiento y plazo de ejecución final, se decidió utilizar dos unidades de carro n.º 3, con un peso de 60 toneladas cada uno, trabajando de manera independiente uno de otro, siempre que no coincidieran en el mismo vano por el elevado peso de los mismos. Así, el segundo carro empezó directamente en el vano 3 próximo a P2, llegando hasta el estribo E1, y el primer carro, desde E2 hasta empalmar con el comienzo del anterior (Fig. 39). El avance en las puntas de rendimiento llegó a ser de 70 m de nuevo forjado a la semana.

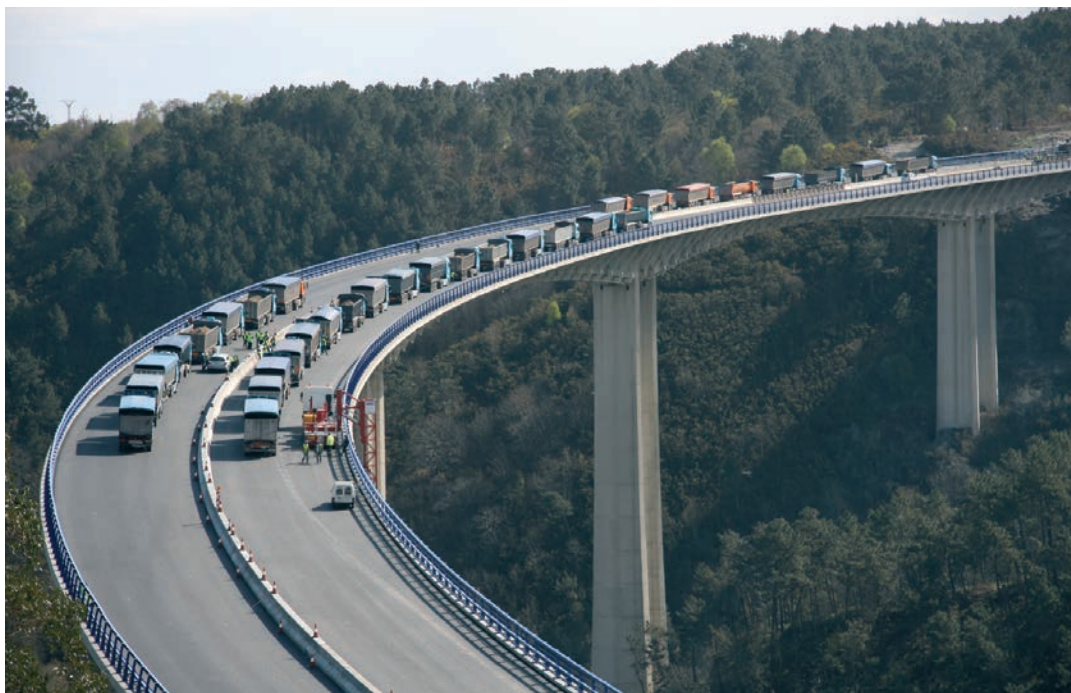
Figura 41. Realización de la prueba de carga
Figure 41. Load test of the bridge

Los días 29 y 30 de Marzo de 2009 se desarrolló la prueba de carga del viaducto (Fig. 41) utilizando para la misma un total de 32 camiones de 42,5 toneladas cada uno.

On March, the 29th and 30th 2009, the load test of the bridge was made (Fig. 41). A total of 32 lorries weighting 42.5 tons each one were used.

The measured deflections of the deck were very similar to those calculated. The maximum deflections were somehow smaller but the differences were under 5 mm. The rotations of the top of the piers were also very similar to the
