Ampliación del Viaducto de San Pedro de la Ribera

Widening of the San Pedro de la Ribera Viaduct

José A. Torroja Cavanillas⁽¹⁾, José M. Simón-Talero Muñoz⁽²⁾, Alejandro Hernández Gayo⁽²⁾
y Antonio Navarro Manso⁽³⁾

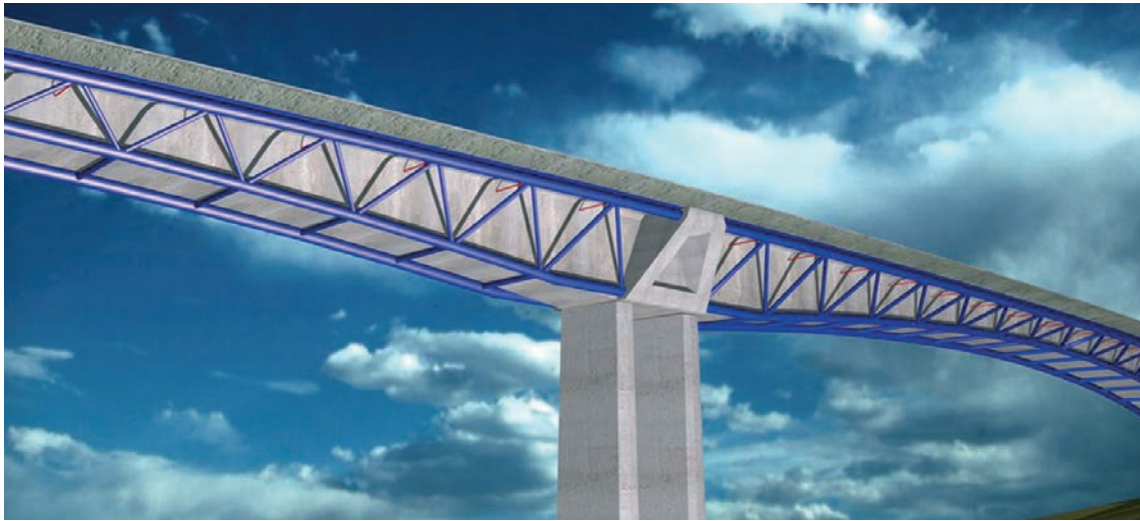
Figura 5. Solución I. Ampliación mediante celosías metálicas
 Figure 5. Solution I. Widening the deck using steel trusses

Las flechas diferenciales que se producirían entre las celosías y las almas del cajón, podrían producir unas rótulas plásticas en estas zonas del forjado, según charnelas longitudinales. Esta plastificación, repetitiva para los efectos de las sobrecargas, iría acompañada de una importante fisuración del hormigón y podría presentar problemas de corrosión de las armaduras a largo plazo, agravados por el ambiente marino. Hay que tener en cuenta que, así como en las nuevas zonas de ampliación del forjado se pueden disponer las armaduras suficientemente distribuidas y de reducido diámetro para controlar eficazmente la fisuración, no ocurre lo mismo en la zona del forjado existente, en la que la disposición de armaduras está ya prefijada y es inamovible.

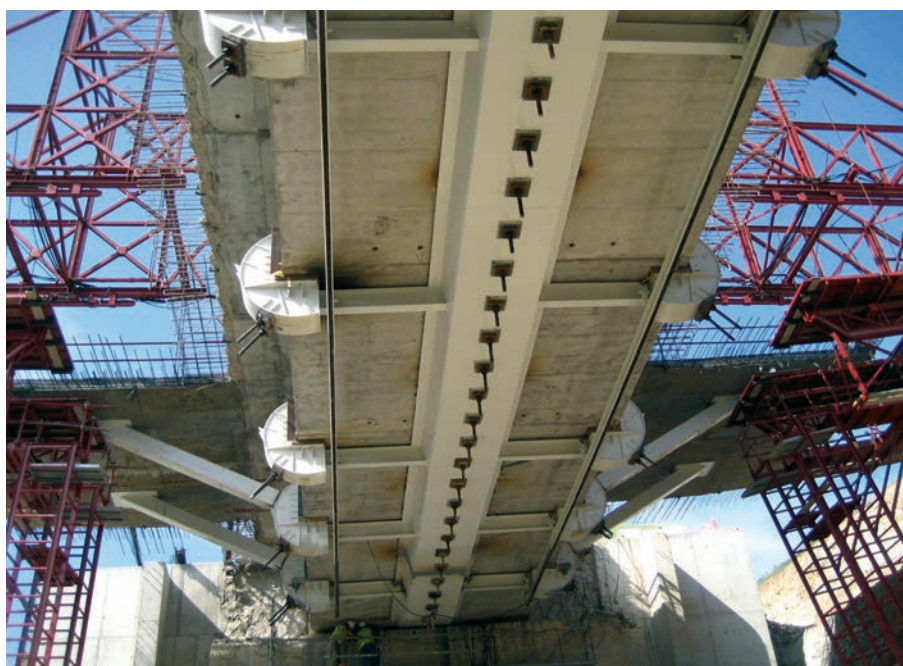
Figura 16. Refuerzo de tablero: núcleo mixto, travesaños, nudos, jabalcones y nuevo forjado de ampliación

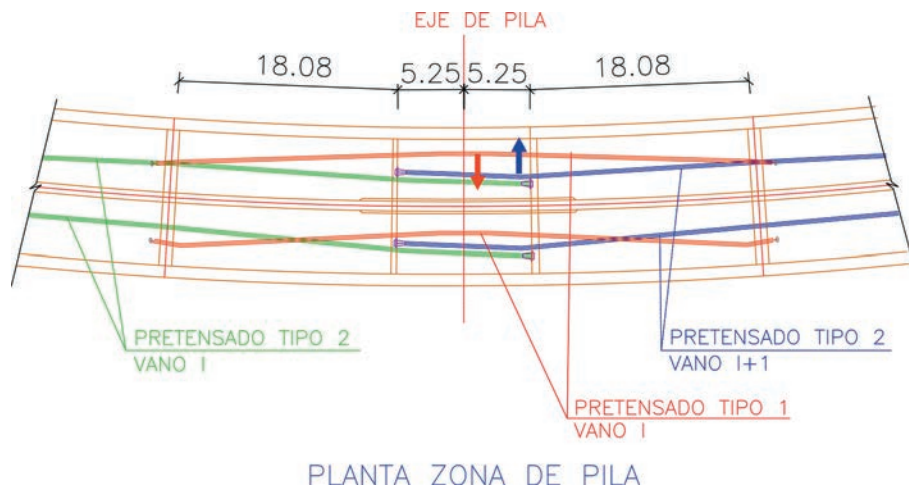
Figura 18. Planta asimétrica del pretensado exterior longitudinal
 Figure 18. Plant view of the nonsymmetrical layout of the longitudinal external prestressing

Se recurre de nuevo al pretensado exterior para reducir el valor de los momentos torsores, importantes en el caso presente debido a la anchura del tablero y a la curvatura en planta del viaducto. Para ello, el pretensado exterior se establece de forma asimétrica en planta, con un trazado que aplica al cajón unas fuerzas horizontales transversales de desvío, que generan unos torsos de signo contrario a los exteriores (Fig. 18).
