Ampliación del Viaducto de San Pedro de la Ribera

Widening of the San Pedro de la Ribera Viaduct

José A. Torroja Cavanillas⁽¹⁾, José M. Simón-Talero Muñoz⁽²⁾, Alejandro Hernández Gayo⁽²⁾
y Antonio Navarro Manso⁽³⁾

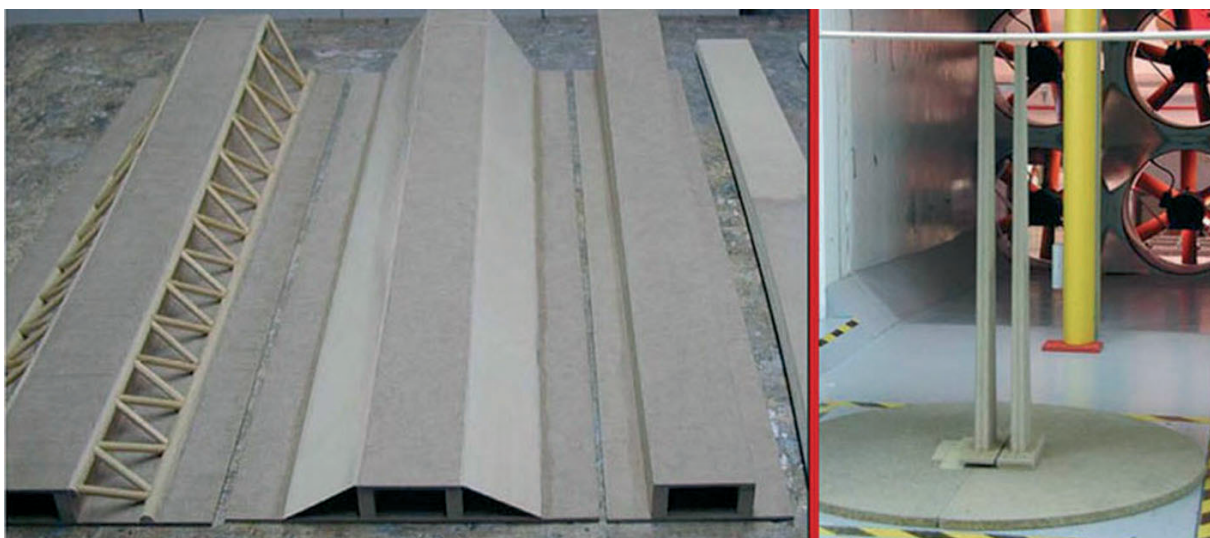
Figura 8. Modelos reducidos para ensayo en túnel de viento
Figure 8. Scale models used on the wind tunnel tests

Debido a los condicionantes tan restrictivos respecto a la subestructura, y a las características ya de por sí complejas del viaducto, debido a su gran altura, longitud y localización en un valle abierto y próximo a la línea de costa, se consideró necesaria la realización de ensayos en túnel de viento del tablero y las pilas. Se trataba de estimar con cierta precisión la acción del viento sobre el puente, y compararla con los resultados obtenidos a partir de la formulación propuesta por la IAP. Así, se realizó en el Instituto Universitario de Microgravedad "Ignacio Da Riva", de la Universidad Politécnica de Madrid, la medida mediante ensayos en túnel aerodinámico de las cargas aerodinámicas sobre tablero y pilas del Viaducto de San Pedro (Fig. 8).

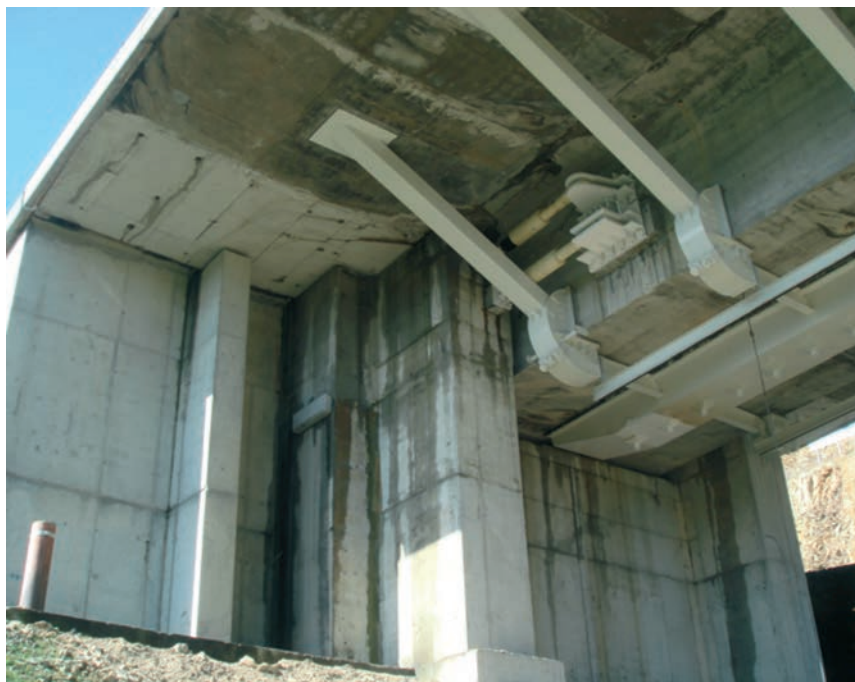
Figura 11. Vista general del estribo y dispositivos transmisores de carga
Figure 11. General view of the abutments and of the shock transmission devices

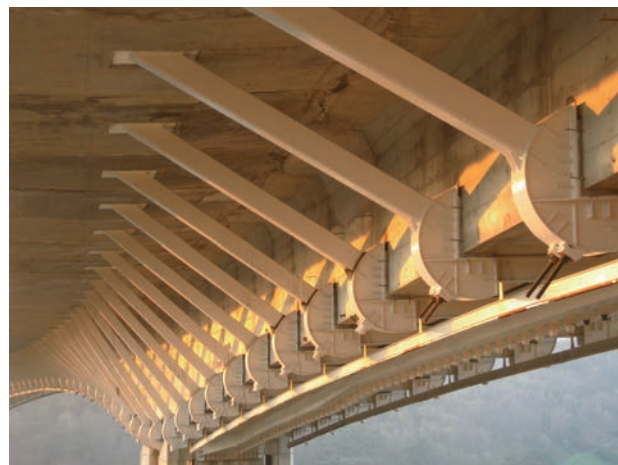
Figura 19. Jabalcones, nudos metálicos y forjados de ampliación
 Figure 19. Inclined struts, steel connections and upper widened slab

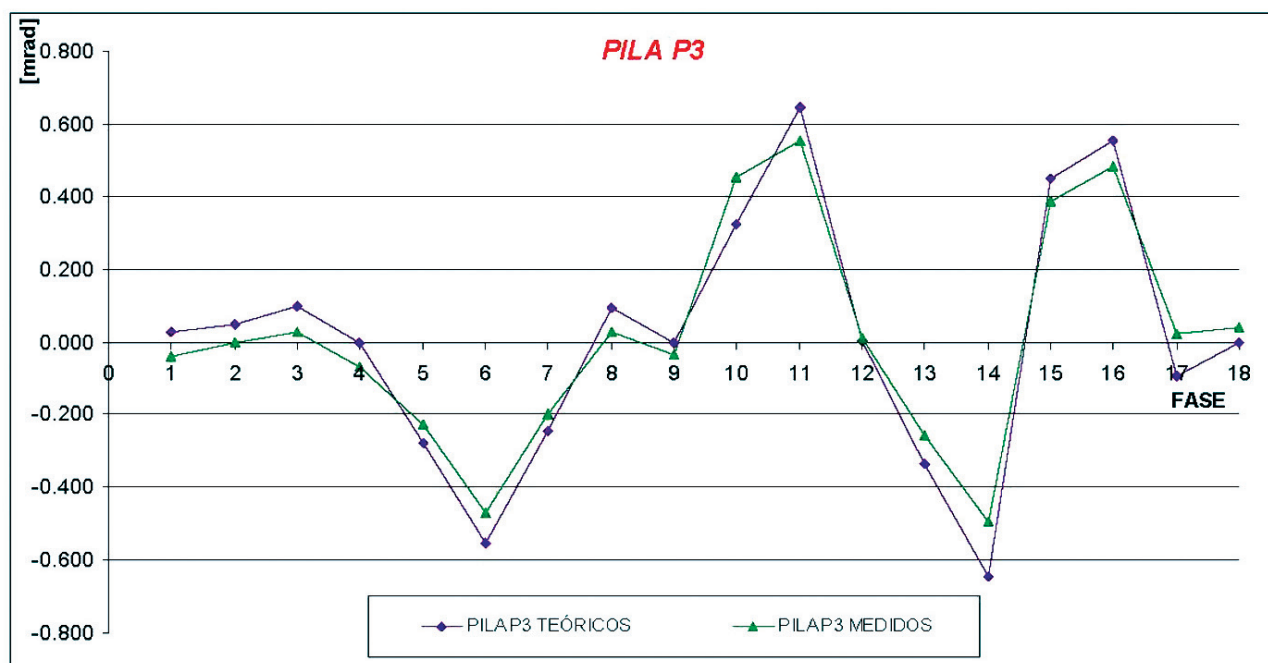
Figura 43. Giros medidos y calculados en la pila P3 durante la prueba de carga
 Figure 43. Measured and calculated rotations of the top of the pier P3 on the load test

The measured deflections of the deck were very similar to those calculated. The maximum deflections were somehow smaller but the differences were under 5 mm. The rotations of the top of the piers were also very similar to the

Por otra parte, se consideró conveniente conocer los efectos de las acciones sobre las pilas y su movimiento en cabeza, durante las fases del proceso constructivo, por lo que se dispusieron clinómetros en la coronación de todas las pilas. Debe decirse que los resultados obtenidos de los mismos sirvieron para corroborar el adecuado modelo de cálculo utilizado para el viaducto, como puede observarse en el siguiente gráfico, obtenido durante la prueba de carga (Fig. 43).
