# Puente sobre el río Erne en Irlanda

## *Bridge over River Erne in Ireland*

José Emilio Herrero, Juan José Sánchez\* y Pablo Loscos

*Ingeniero de Caminos, Canales y Puertos. Ferroviario-Agromán, S.A., Madrid, España*

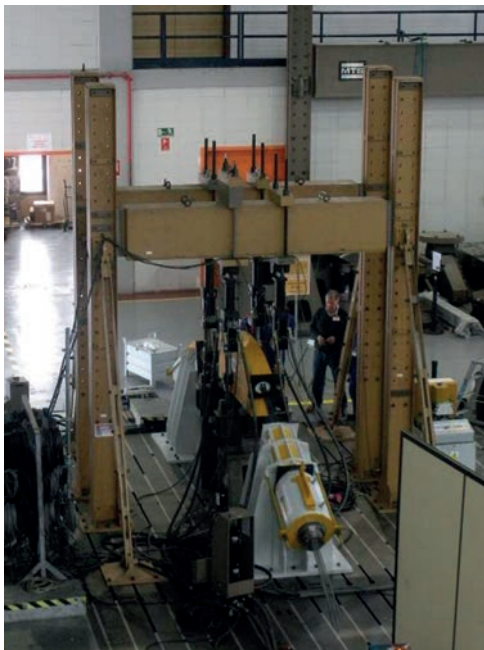
Figura 4. Ensayo de fatiga de la silla.

correspondientes sillas embebidas en los pilonos, y situados en planos inclinados. Dichas sillas se valen de la fricción de cada cordón dentro de tubos individuales para materializar un punto fijo en los tirantes, y evitar así su deslizamiento dentro de la misma. Para verificar la fatiga se realizaron diferentes ensayos tanto para la silla como del sistema de tirantes de manera que se confirmasen las especificaciones exigidas por el cliente por contrato (figs. 4 y 5).

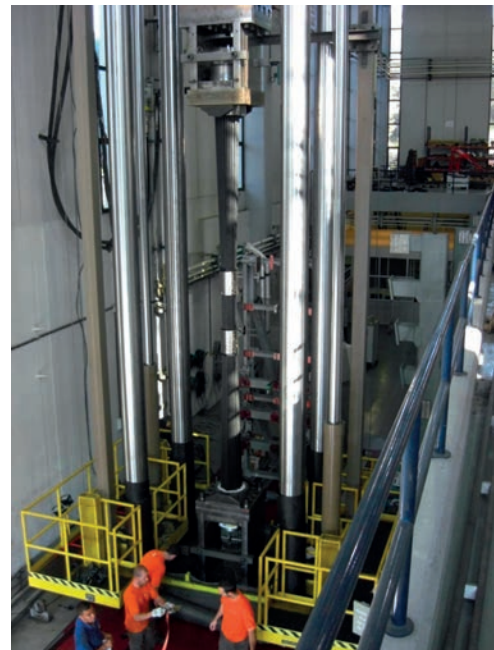
Figura 5. Ensayo de fatiga y rotura de tirante.

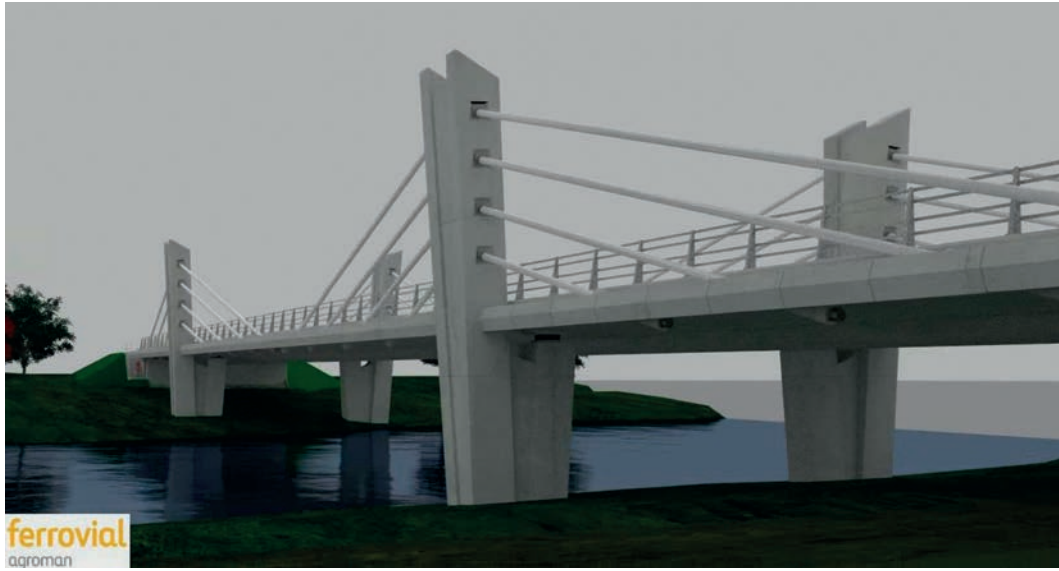
Figura 6. Inclinación de los tirantes.

Los cables presentan inclinación longitudinal de  $12,5^\circ$  respecto a la horizontal, mientras que en dirección transversal presentan inclinación variable respecto a un plano vertical que varía de  $7,5^\circ$  para la pareja superior a  $15^\circ$  para la inferior (fig. 6). Esta inclinación transversal contribuye a recoger las cargas transversales producidas por el viento, que de otra manera solo serían soportadas por los aparatos elastoméricos de los estribos, ya que los apoyos POT de los pilonos son multideslizantes.

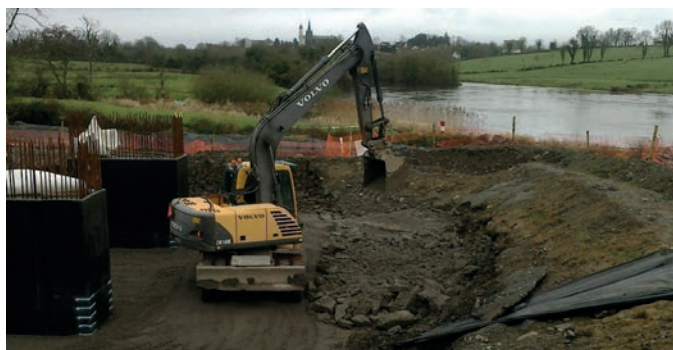
Figura 10. Estribo norte en ejecución.

La ejecución de ambos estribos constituyó la primera etapa del proceso constructivo. Así, mientras que en el estribo norte la secuencia constructiva comprendía las fases de excavación, ejecución de cimentaciones y alzados (fig. 10) hasta la cota de apoyos, en el estribo sur se comenzó por la ejecución de los cuatro pilotes y se continuó con la construcción de la meseta de apoyo y la galería visitable.

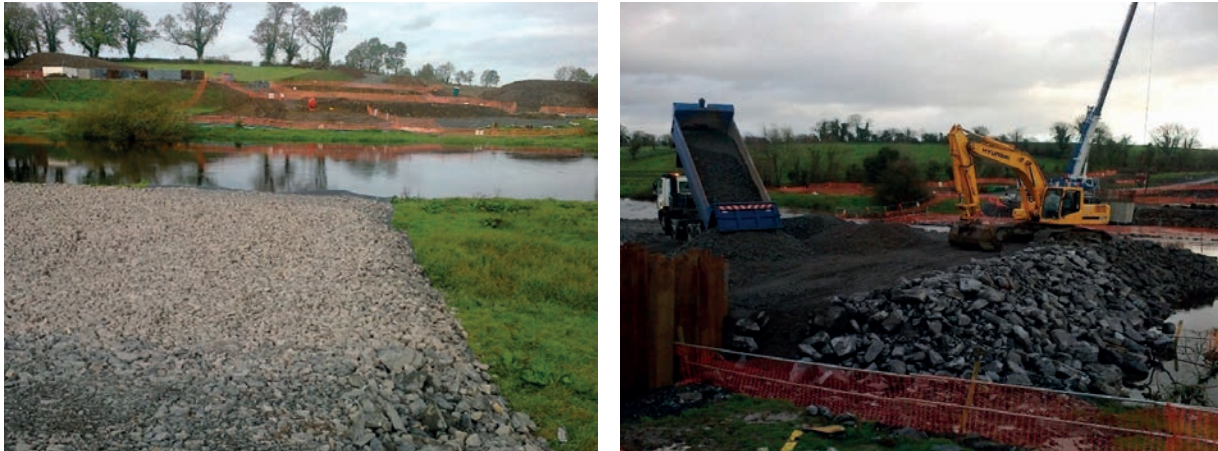
Figura 11. Vista de la península del lado norte.

La península consistía en un relleno de gravas arenosas con bajo contenido en finos no plásticos sobre el nivel del agua. Bajo el nivel de agua la naturaleza del relleno era la misma, pero vertido sin compactar. Sobre el relleno se ejecutaba una capa de hormigón de limpieza de espesor variable entre 10 y 30 centímetros para constituir una superficie regular de trabajo. La península presentaba además una escollera perimetral de protección frente a las corrientes de agua (fig. 11).

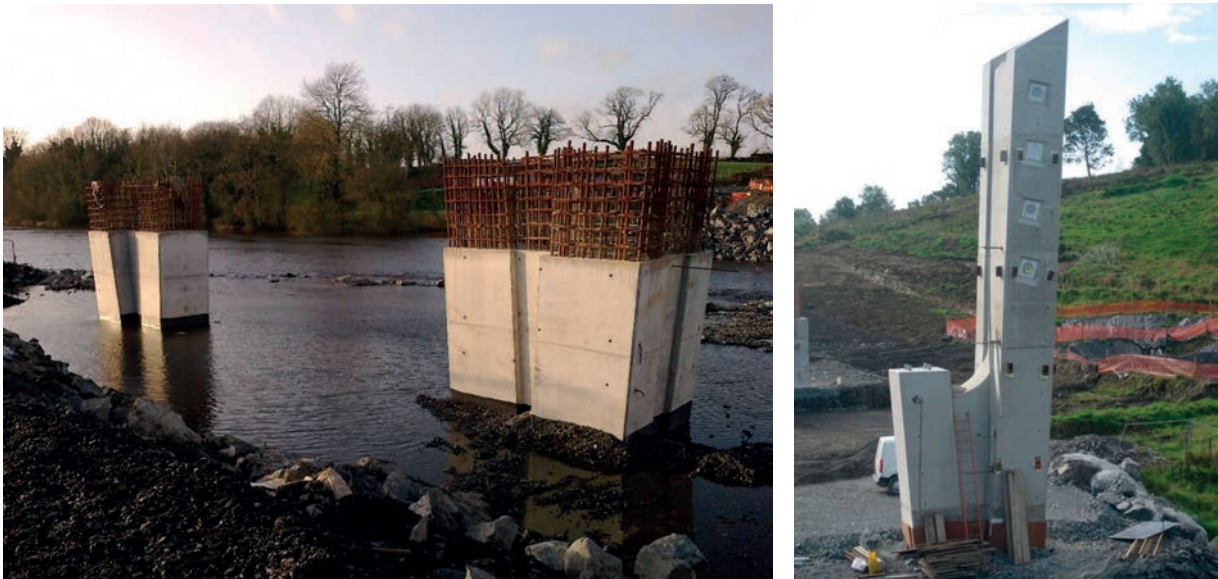
Figura 12. Vista de los pilonos en ejecución.

Con la península ya ejecutada, se procedió en primer lugar a excavar y hormigonar las cimentaciones de la pareja de pilonos correspondientes a la mitad norte del puente y, posteriormente, al hormigonado de los alzados de los pilonos mediante encofrado trepante. En una primera trepa se hormigonó la pila que da apoyo al tablero y de la que arranca el pilono propiamente dicho (fig. 12).

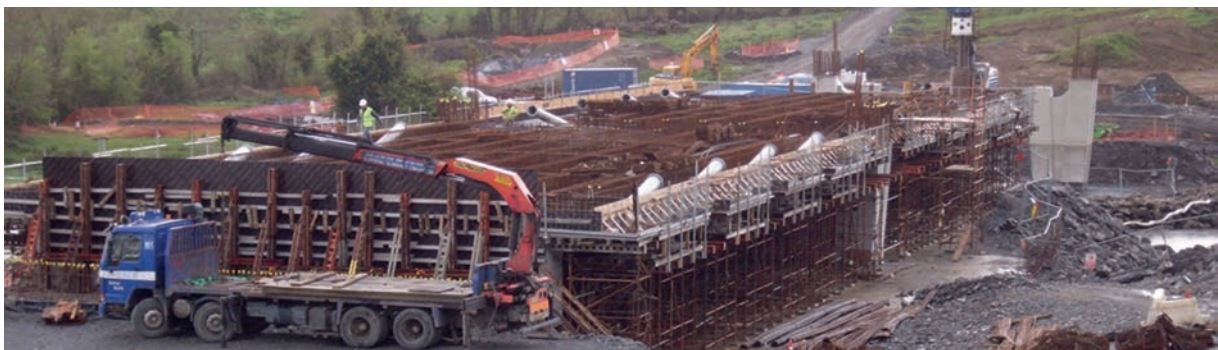
Figura 13. Vista de cimbra y tablero.

El ferrallado y hormigonado de la mitad del tablero se realizó con la ayuda de una cimbra cuajada apoyada en la solera de hormigón de la península artificial sobre la que descansaba el correspondiente encofrado (fig. 13).

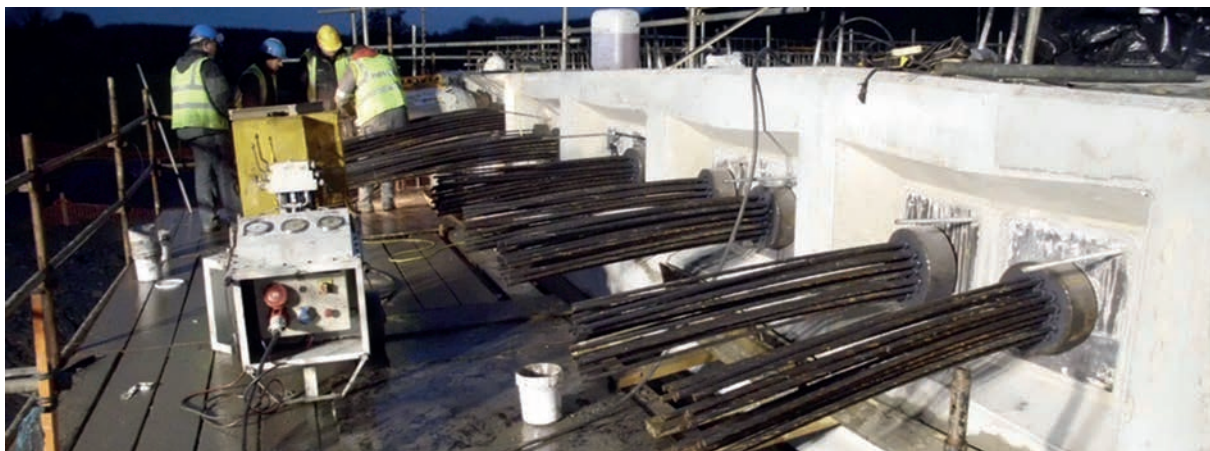
Figura 14. Vista de los anclajes de postesado interior en zona de estribo.

extremo del tablero correspondiente al apoyo en estribo norte (fig. 14). Estos tendones tendrán su continuidad en la mitad sur del tablero a través de acopladores dispuestos en el centro del vano principal.

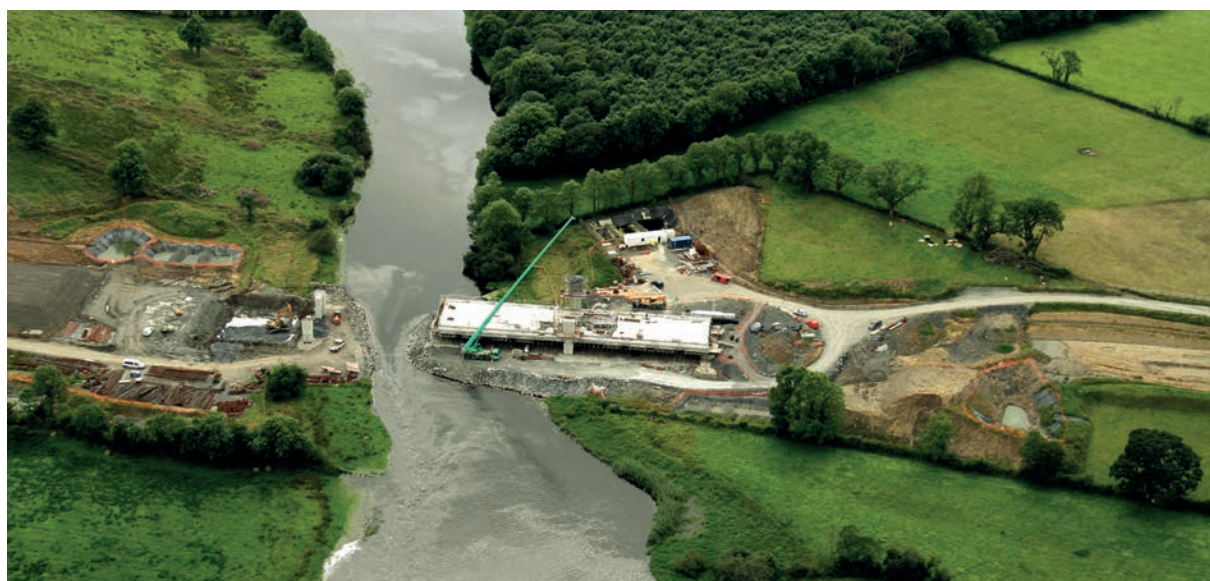
Figura 15. Vista aérea de la construcción del lado norte.

Una vez completado el hormigonado y tesado del pretensado interior de la mitad norte del tablero (fig. 15), se procedió a la

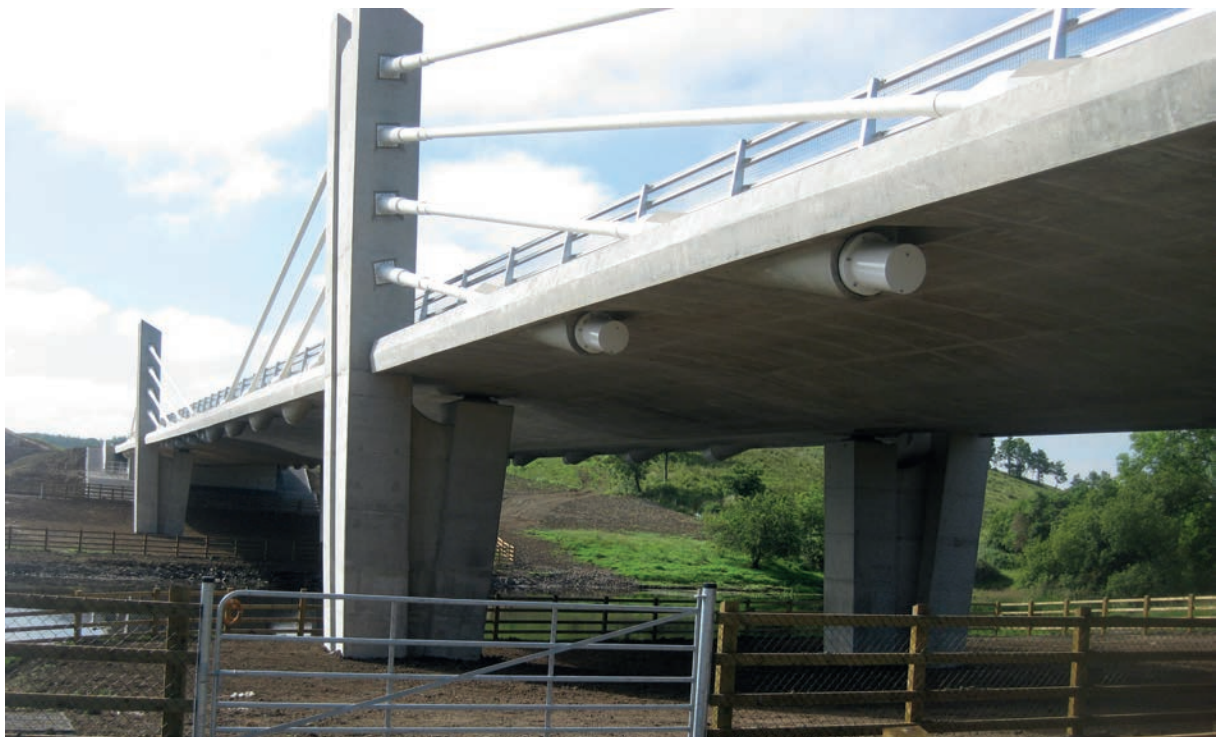
Figura 17. Capots de protección de anclajes de los tirantes bajo el tablero.

operaciones de acabado constituyeron la última etapa de la construcción (figs. 17 y 18).

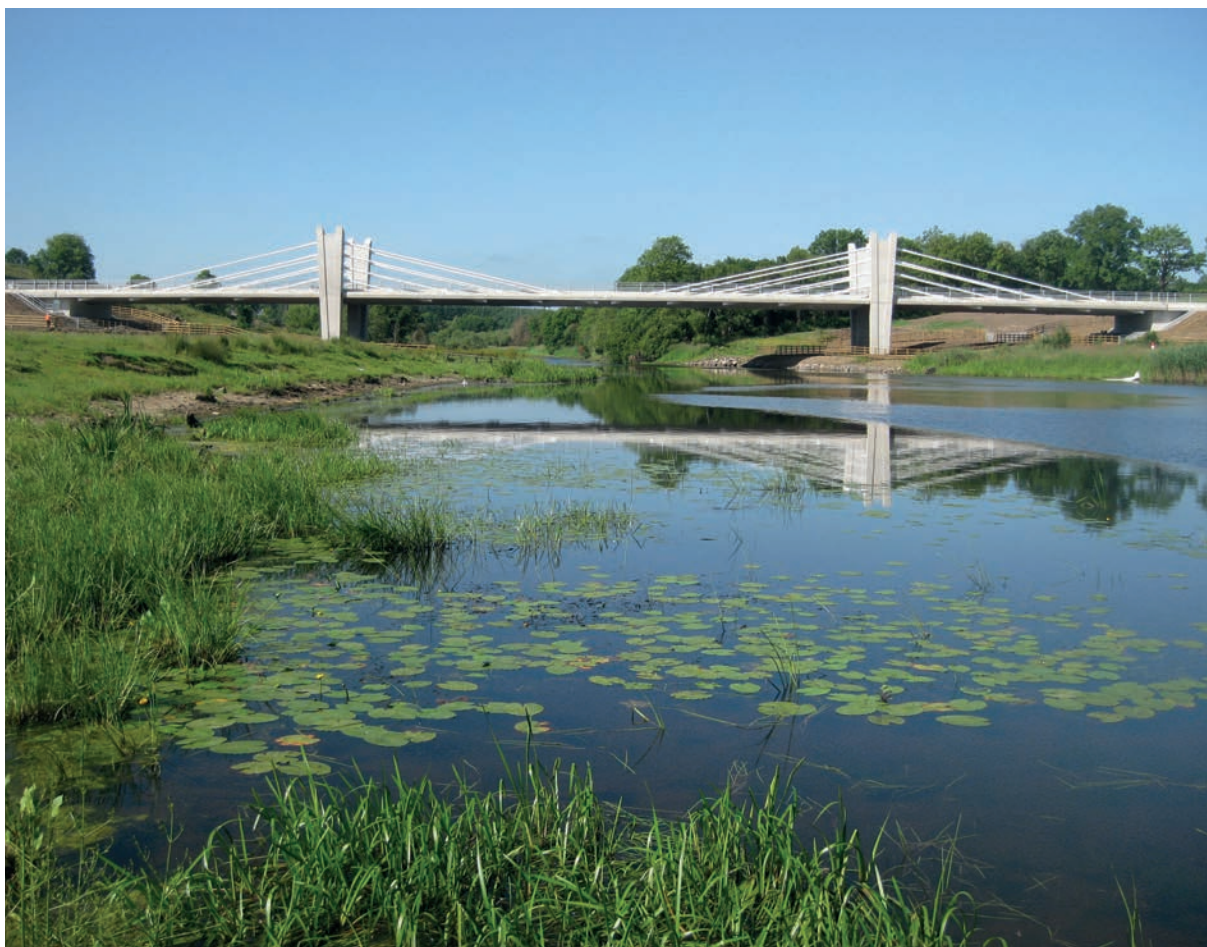
Figura 18. Acabado final del puente.
