# Puente sobre el río Erne en Irlanda

## *Bridge over River Erne in Ireland*

José Emilio Herrero, Juan José Sánchez\* y Pablo Loscos

El puente extradadosado sobre el río Erne forma parte del proyecto de mejora de la carretera N3 a su paso por el condado irlandés de Cavan. Se trata de un puente de hormigón de tres vanos (36,2 m + 69,5 m + 36,2 m) que combina postesado extradadosado y postesado interior adherente en un tablero relativamente esbelto, con sección en forma de vientre de pez y aligeramientos cuadrangulares. El máximo canto es de 1,525 m en el eje, y su ancho total es de 17,1 m. Cada cable extradadosado cruza a través del pilono mediante una silla que trabaja por fricción. Ambas mitades del puente se construyen desde su correspondiente ribera sobre una cimbra en una península artificial. El diseño conceptual fue desarrollado por Roughan & O'Donovan para el condado de Cavan y la Autoridad de Carreteras de Irlanda (NRA), y el proyecto de construcción lo ha desarrollado la Dirección Técnica de Ferrovial-Agromán. La normativa de diseño fue el Eurocódigo con el anejo nacional irlandés.

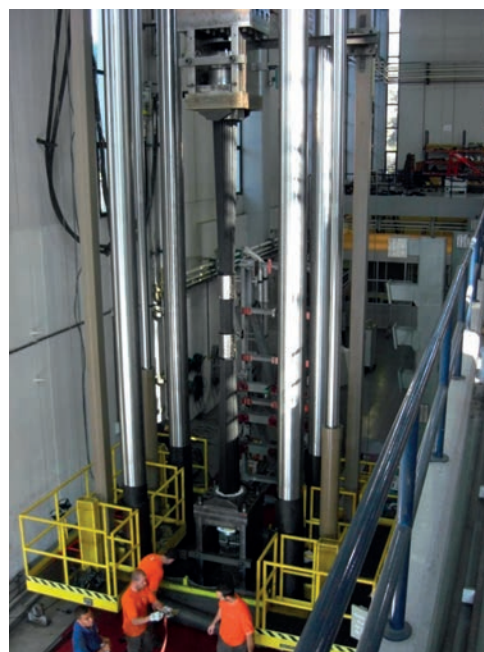
Figura 5. Ensayo de fatiga y rotura de tirante.

correspondientes sillas embebidas en los pilonos, y situados en planos inclinados. Dichas sillas se valen de la fricción de cada cordón dentro de tubos individuales para materializar un punto fijo en los tirantes, y evitar así su deslizamiento dentro de la misma. Para verificar la fatiga se realizaron diferentes ensayos tanto para la silla como del sistema de tirantes de manera que se confirmasen las especificaciones exigidas por el cliente por contrato (figs. 4 y 5).

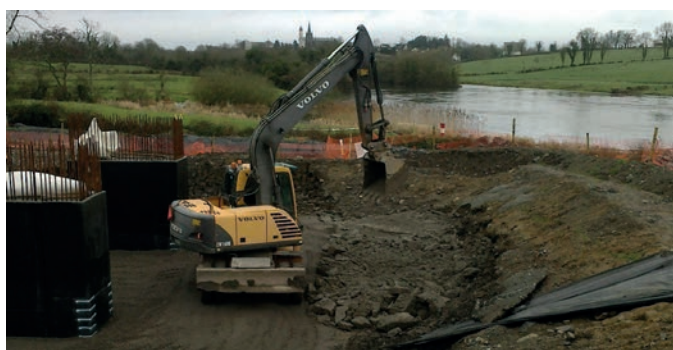
Figura 10. Estribo norte en ejecución.

La ejecución de ambos estribos constituyó la primera etapa del proceso constructivo. Así, mientras que en el estribo norte la secuencia constructiva comprendía las fases de excavación, ejecución de cimentaciones y alzados (fig. 10) hasta la cota de apoyos, en el estribo sur se comenzó por la ejecución de los cuatro pilotes y se continuó con la construcción de la meseta de apoyo y la galería visitable.

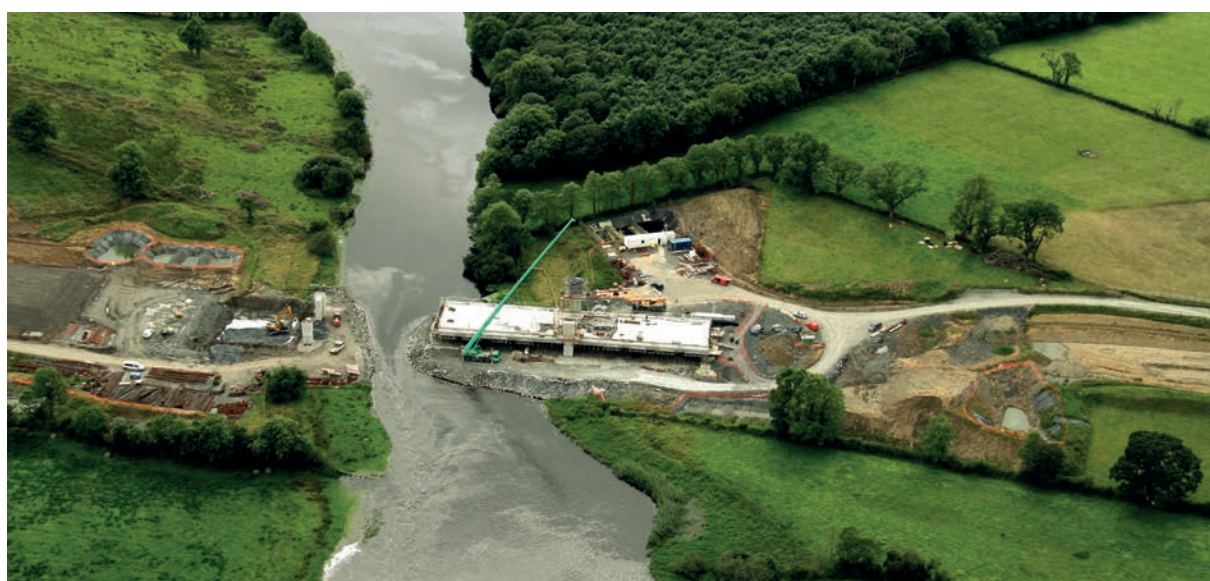
Figura 15. Vista aérea de la construcción del lado norte.

Una vez completado el hormigonado y tesado del pretensado interior de la mitad norte del tablero (fig. 15), se procedió a la
