# Puente sobre el río Erne en Irlanda

## *Bridge over River Erne in Ireland*

José Emilio Herrero, Juan José Sánchez\* y Pablo Loscos

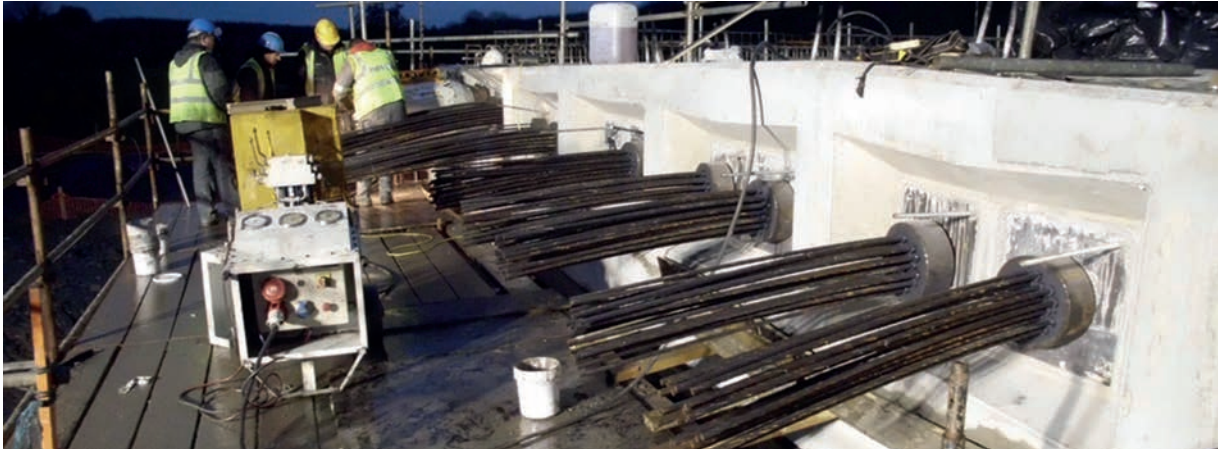
Figura 14. Vista de los anclajes de postesado interior en zona de estribo.

Una vez el hormigón alcanzaba la resistencia especificada en los planos de ejecución, se tesaba un primer grupo de tendones de trazado recto, desde los anclajes activos situados en el

extremo del tablero correspondiente al apoyo en estribo norte (fig. 14). Estos tendones tendrán su continuidad en la mitad sur del tablero a través de acopladores dispuestos en el centro del vano principal.

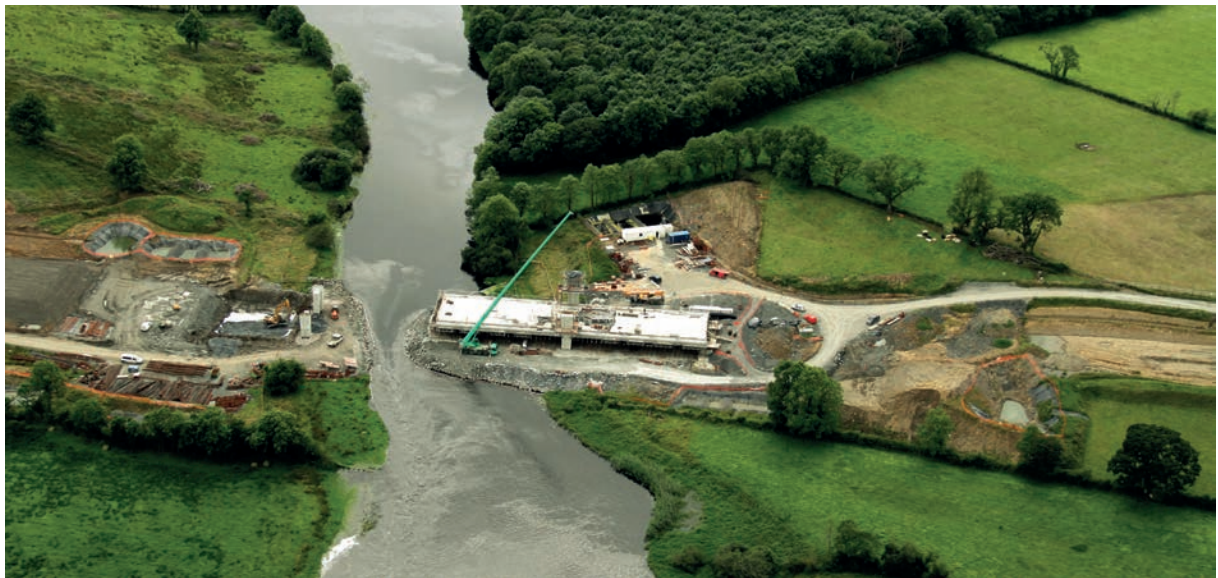
Figura 15. Vista aérea de la construcción del lado norte.

Una vez completado el hormigonado y tesado del pretensado interior de la mitad norte del tablero (fig. 15), se procedió a la
