# Puente sobre el río Erne en Irlanda

## *Bridge over River Erne in Ireland*

José Emilio Herrero, Juan José Sánchez\* y Pablo Loscos

*Ingeniero de Caminos, Canales y Puertos. Ferrovial-Agromán, S.A., Madrid, España*

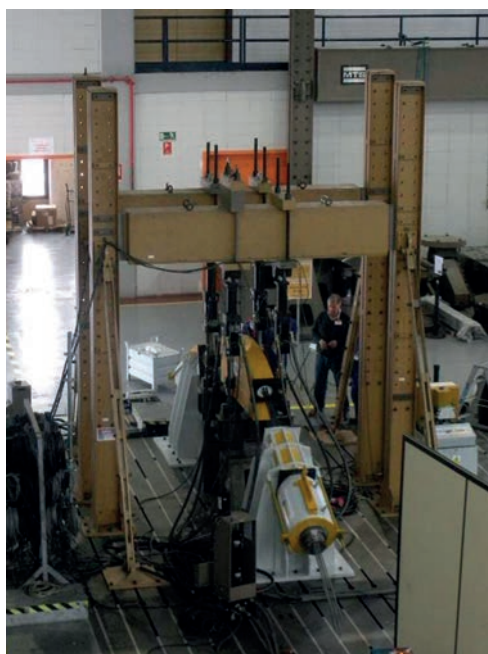
Figura 4. Ensayo de fatiga de la silla.

correspondientes sillas embebidas en los pilonos, y situados en planos inclinados. Dichas sillas se valen de la fricción de cada cordón dentro de tubos individuales para materializar un punto fijo en los tirantes, y evitar así su deslizamiento dentro de la misma. Para verificar la fatiga se realizaron diferentes ensayos tanto para la silla como del sistema de tirantes de manera que se confirmasen las especificaciones exigidas por el cliente por contrato (figs. 4 y 5).
