REPOSICIÓN DE LAS CUBIERTAS DE LA CATEDRAL DE NUESTRA SEÑORA DE LOS REMEDIOS EN LA LAGUNA

Descripción

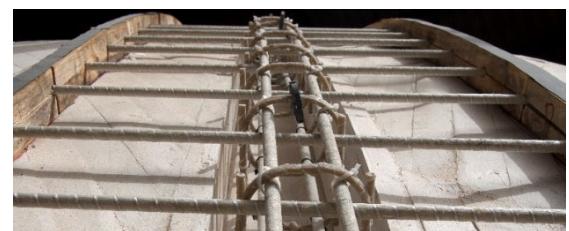
- Los hormigones autocompactantes sin armaduras metálicas, reforzados con fibras de polipropileno en el caso de las láminas, no solamente son la base para evitar que se repitan los problemas de durabilidad en el futuro, sino, además, resultaron imprescindibles para la realización de la estructura espacial, geométricamente compleja.
