## REPOSICIÓN DE LAS CUBIERTAS DE LA CATEDRAL DE NUESTRA SEÑORA DE LOS REMEDIOS EN LA LAGUNA

### Descripción

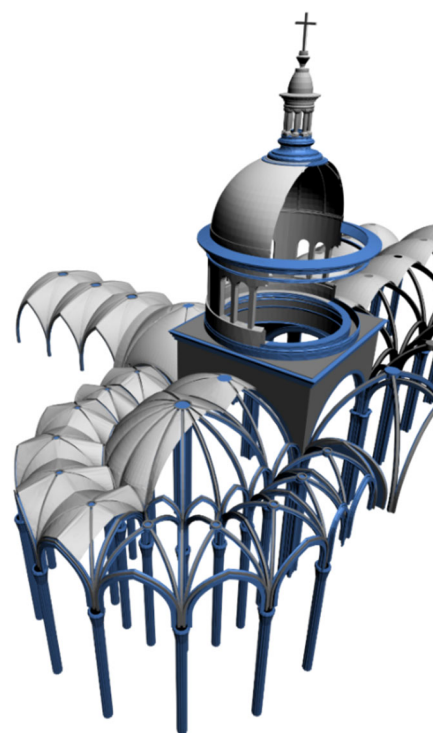
- La utilización de tecnología B.I.M. resultó imprescindible para compatibilizar las exigencias arquitectónicas, estructurales y de ejecución, a menudo contradictorias. A la vez, el modelo 3D constituyó la base inequívoca a efectos de análisis estructural, replanteo y control de la obra.

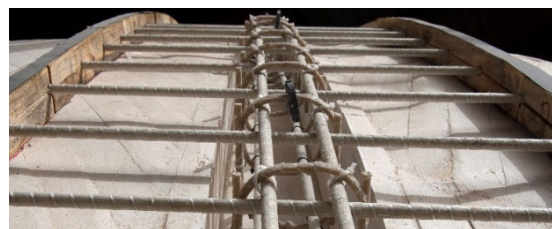
- Los hormigones autocompactantes sin armaduras metálicas, reforzados con fibras de polipropileno en el caso de las láminas, no solamente son la base para evitar que se repitan los problemas de durabilidad en el futuro, sino, además, resultaron imprescindibles para la realización de la estructura espacial, geoméricamente compleja.
